REPORTE DE SOLICITUD DE TRABAJOS

Número de Reporte: RT.CE. 001-2022

Reparación de sello de junta de dilatación / Puente CE.

Suministro de material y mano de obra para trabajos de reposición de sellos de juntas de dilatación en puentes de la troncal del corredor Este.

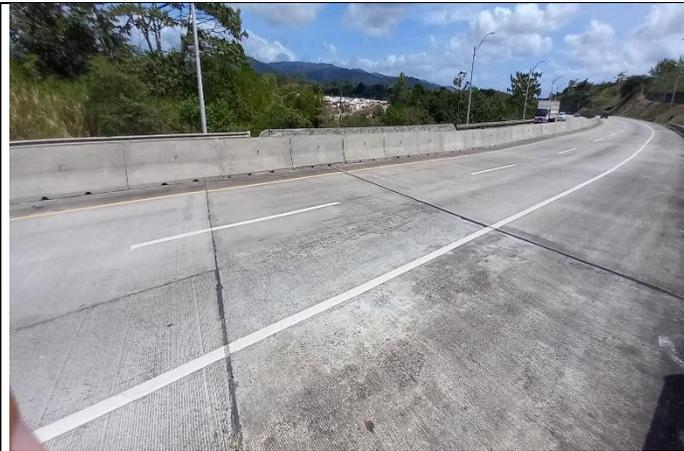
Foto N°1: Sello de Junta de 2" de ancho en losa de transición, son dos juntas en cada sentido de 12.5 ml, para un total de 50 ml.

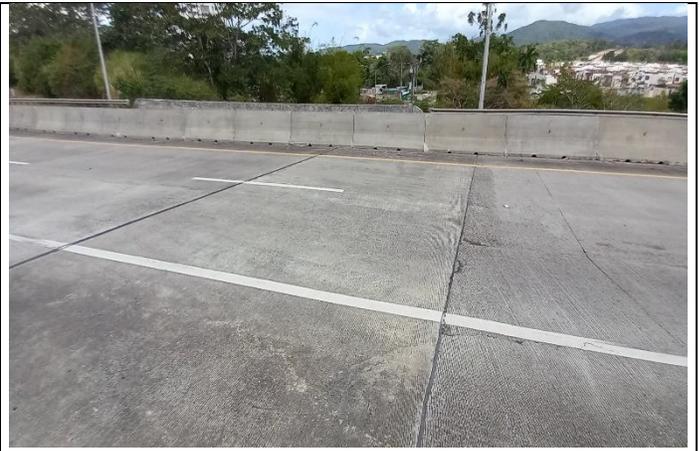
Foto N°2: Sellos de la junta de dilatación de 4" de ancho en losa de puente, son dos juntas en cada sentido de 12.5 ml, para un total de 50 ml.

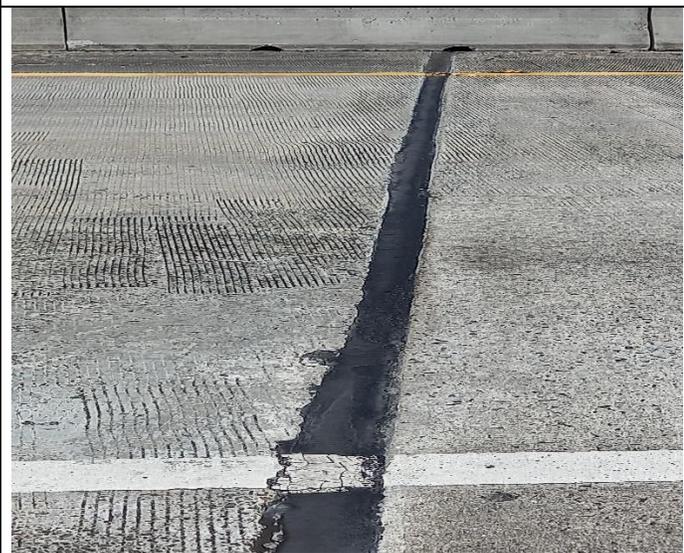
Foto N°3: Sello de las Juntas deterioradas, evidencia hundimiento de la junta, esto provoca impacto sonoro en la rueda de los vehículos.

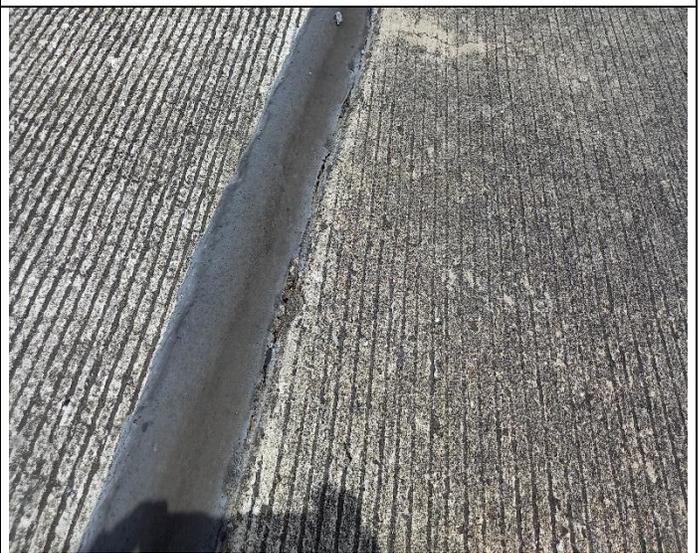
Foto N°2: Sello de la junta presenta falta de adherencia con el borde de las losas, presenta abertura por donde se está introduciendo partículas finas y grueso, en época de lluvia la entrada de agua.

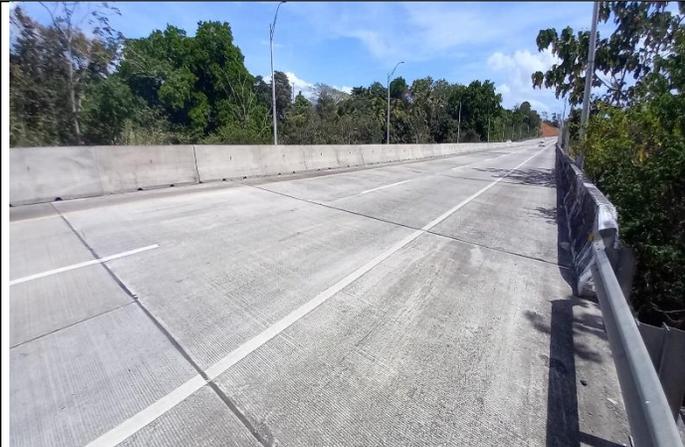
Foto N°5: Sello de la Junta de 1 ½" de ancho en losa de transición, son dos juntas en cada sentido de 12.5 ml, para un total de 50 ml.

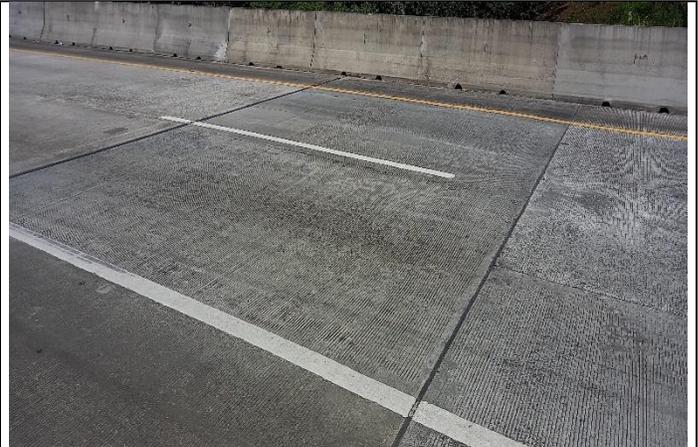
Foto N°6: Sellos de la junta de dilatación de 3 ½" de ancho en losa de puente, son dos juntas en cada sentido de 12.5 ml, para un total de 50 ml.

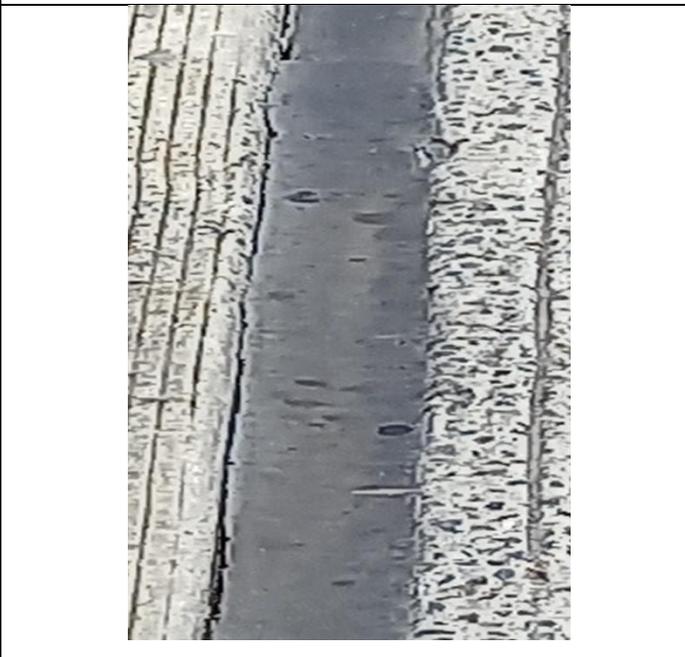
Foto N°7: Sello de la Juntas deterioradas, evidencia hundimiento de la junta, esto provoca impacto sonoro en la rueda de los vehículos.

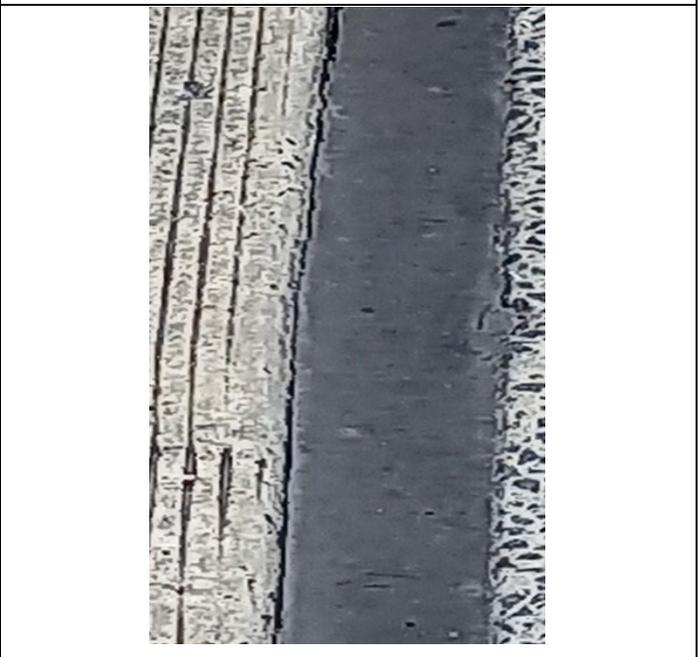
Foto N°8: Sello de la La junta presenta falta de adherencia con el borde de las losas, presenta apertura por donde se está introduciendo partículas finas y grueso, en época de lluvia la entrada de agua.

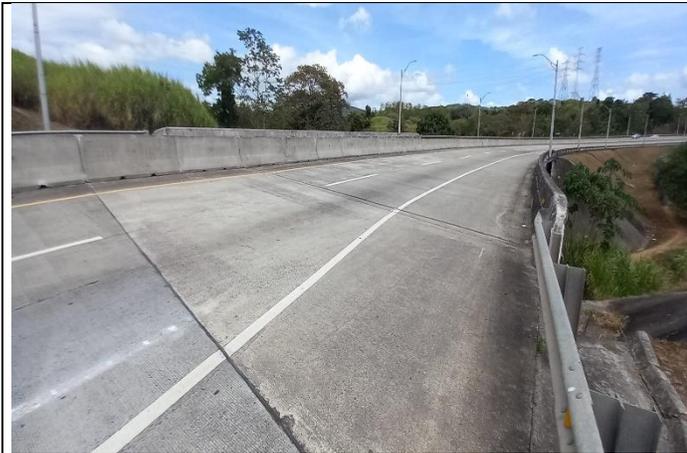
Foto N°9: Sello de Junta de 1 ½" de ancho en losa de transición, son dos juntas en cada sentido de 12.5 ml, para un total de 50 ml.

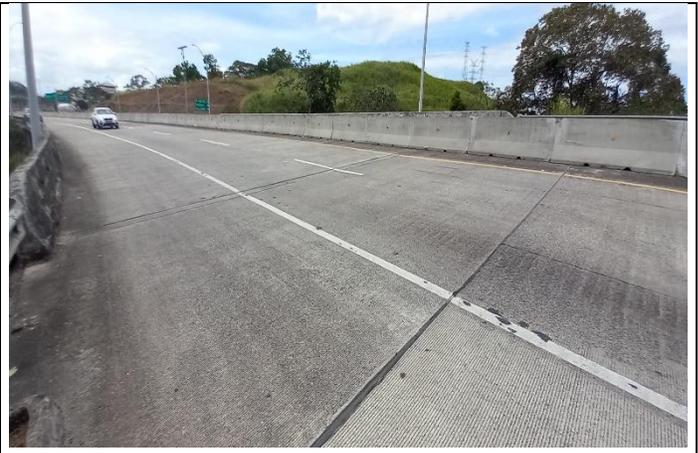
Foto N°10: Sellos de junta de dilatación de 3 ½" y dos juntas de 4" de ancho en losa de puente, son dos juntas en cada sentido de 12.5 ml, para un total de 75 ml.

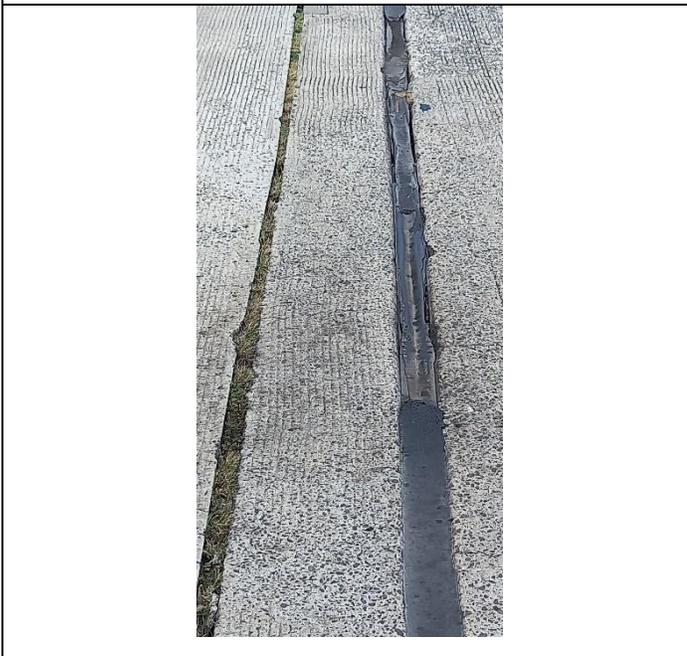
Foto N°11: Sello de la Juntas deterioradas, evidencia hundimiento de la junta, esto provoca impacto sonoro en la rueda de los vehículos. Evidencia de falta de sello en una de las juntas donde ha crecido vegetación.

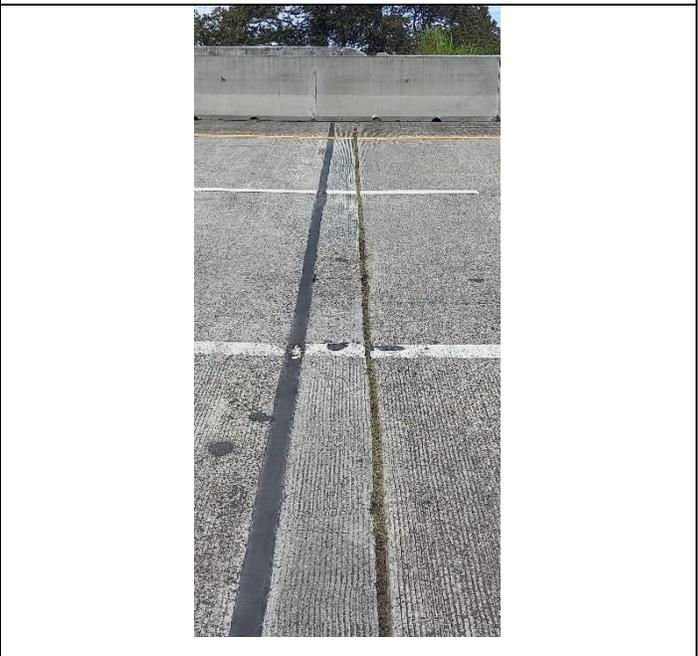
Foto N°12: Sello de la La junta presenta falta de adherencia con el borde de las losas, presenta abertura por donde se está introduciendo partículas finas y grueso, en época de lluvia la entrada de agua.

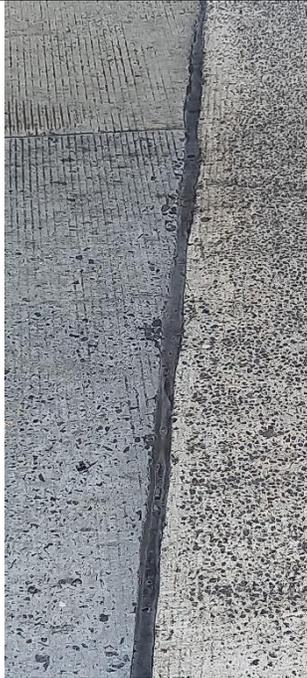
Foto N°13: Sello de la Juntas de losa de transición con evidencia de deterioros.

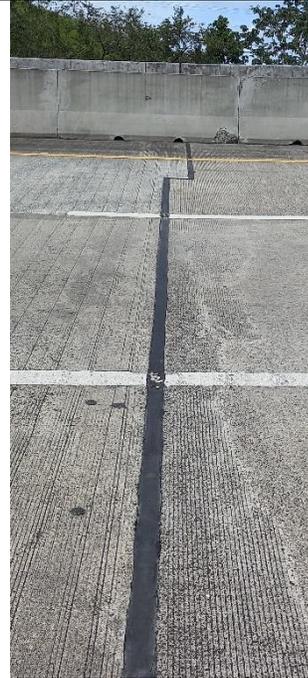
Foto N°14: Sello de la La junta de dilatación de la pila intermedia del puente.

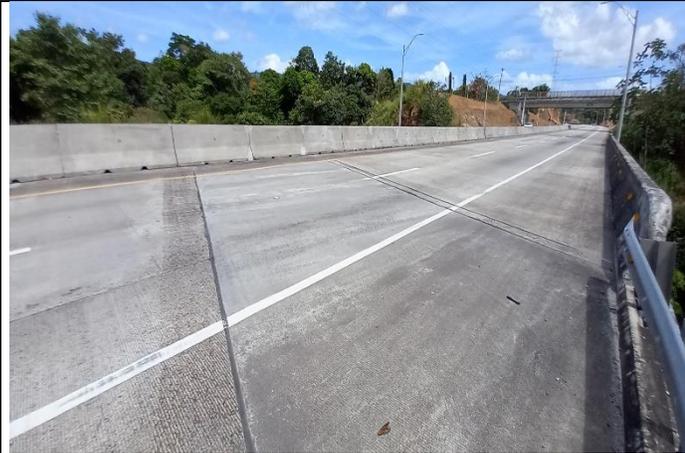
Foto N°15: Sello de Junta de 1 ½" de ancho en losa de transición, son dos juntas en cada sentido de 12.5 ml, para un total de 50 ml.

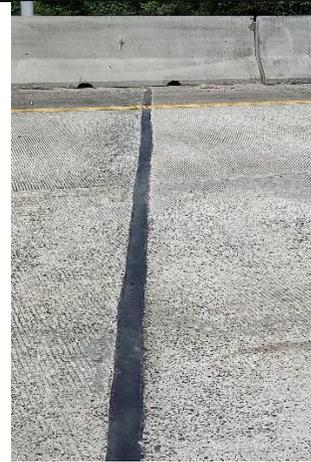
Foto N°16: Sellos de junta de dilatación de 1 ½" y dos juntas de 3 ½" de ancho en losa de puente, son dos juntas en cada sentido de 12.5 ml, para un total de 75 ml

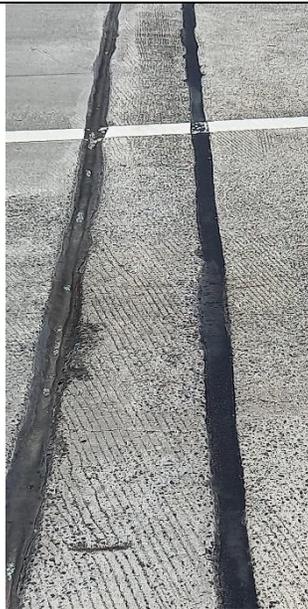
Foto N°17: Sello de la Juntas deterioradas, evidencia hundimiento de la junta, esto provoca impacto sonoro en la rueda de los vehículos, falta de sello superior.

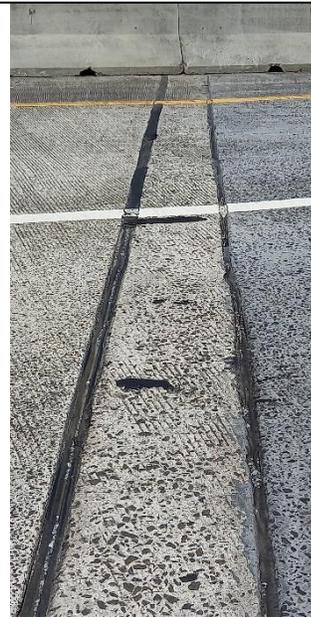
Foto N°18: Sello de la junta presenta falta de adherencia con el borde de las losas, presenta apertura por donde se está introduciendo partículas finas y grueso, en época de lluvia la entrada de agua, desprendimiento de sello superior.

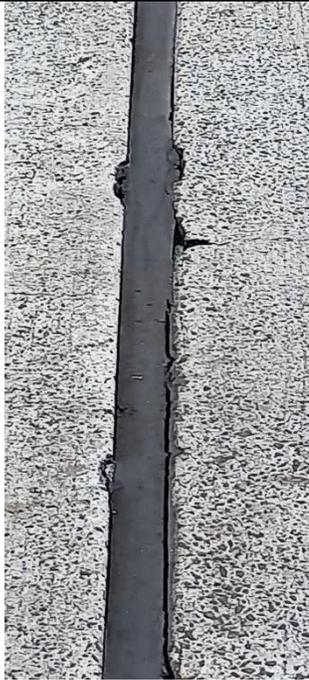
Foto N°19: Sello de la junta presenta falta de adherencia con el borde de las losas, originando desconchamiento de la losa.

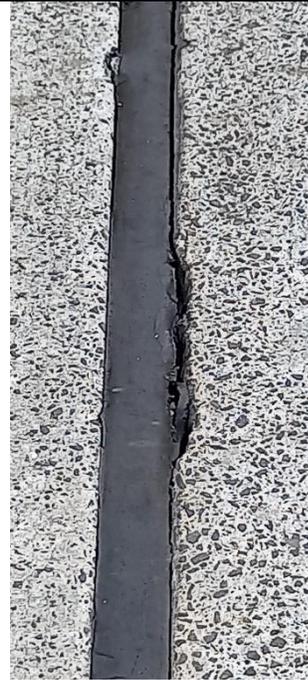
Foto N°20: Sello de la junta presenta falta de adherencia con el borde de las losas, originando desconchamiento de la losa.

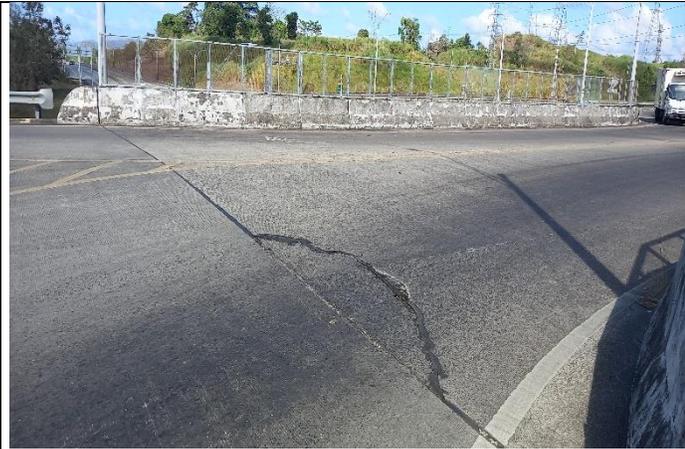
Foto N°21: Sello de Junta de 1 ½" de ancho en losa de transición, son dos juntas en cada sentido de 8.0 ml, para un total de 18 ml.

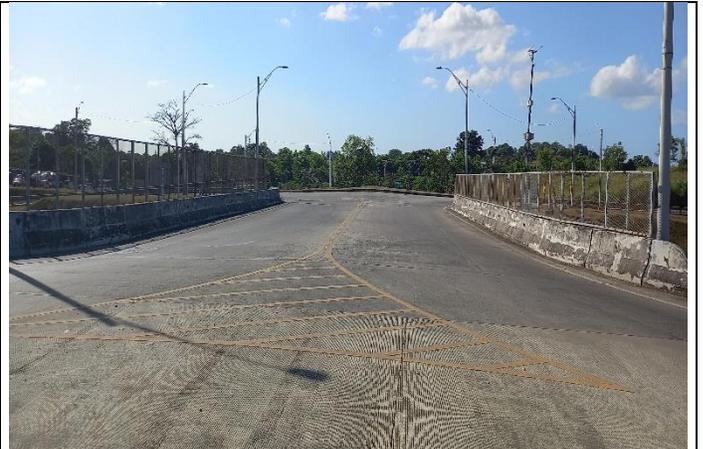
Foto N°22: Sellos de junta de dilatación de 3" de ancho en losa de puente, son dos juntas en cada sentido de 8.0 ml, para un total de 18 ml.

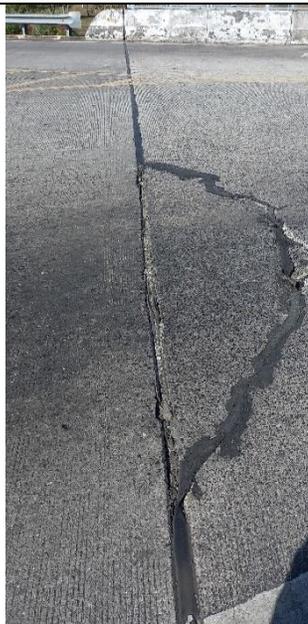
Foto N°23: Sello de Juntas deterioradas, evidencia hundimiento de la junta, esto provoca impacto sonoro en la rueda de los vehículos, falta de sello superior.

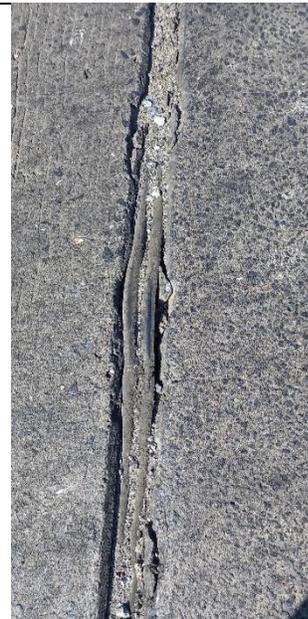
Foto N°24: Sello de la junta presenta falta de adherencia con el borde de las losas, presenta abertura por donde se está introduciendo partículas finas y grueso, en época de lluvia la entrada de agua, desprendimiento de sello superior.

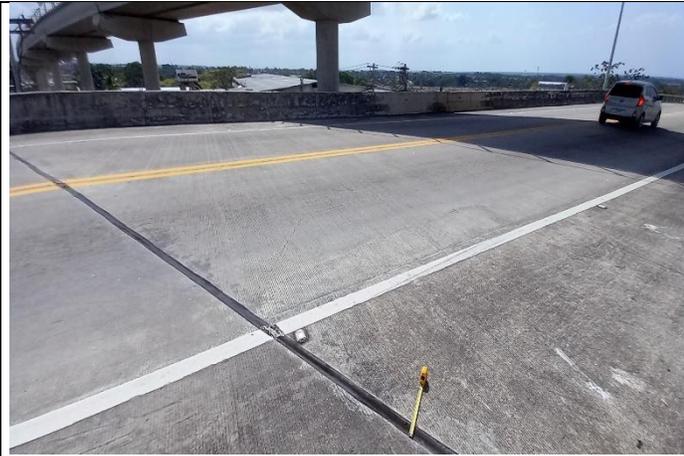
Foto N°25: Sello de Junta de 1 ½" de ancho en losa de transición, son dos juntas en cada sentido de 8.0 ml, para un total de 18 ml.

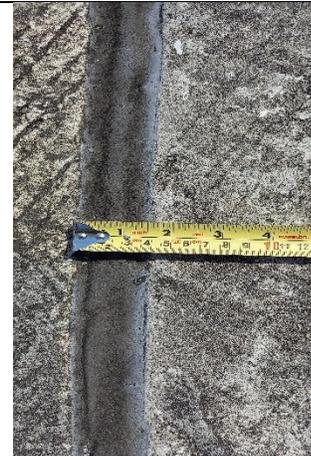
Foto N°26: Sellos de junta de dilatación de 3" de ancho en losa de puente, son dos juntas en cada sentido de 8.0 ml, para un total de 18 ml.
