CONCESIONARIA			ENA SUR S.A.	INSPECCIÓN	APPLUS NORCONTROL PANAMÁ, S.A.		
ÍTEM	UBICACIÓN	OBRA DE DRENAJE	ENTRONQUES	FOTOGRAFÍA - INSPECCIÓN	FOTOGRAFÍA INSPECCIÓN/COMENTARIO	FOTOGRAFÍA (TRABAJO REALIZADO MANTENIMIENTO MENOR EN VERANO)	COMENTARIOS
46	30 K + 400	CAJÓN	TOCUMEN

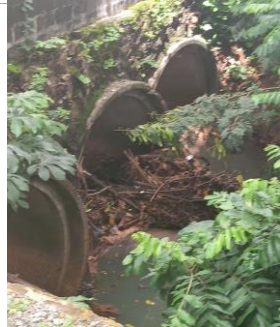
SE OBSERVA ACUMULACIÓN DE TIERRA, BASURA, TRONCOS Y DESECHOS QUE PROVOCAN OBSTRUCCIÓN EN LAS TUBERÍAS Y NO PERMITE EL PASO ADECUADO DEL CAUDAL EN ESTE PUNTO
