Informe de visita al talud 14 K. entrada a Mano de Piedra Corredor Norte

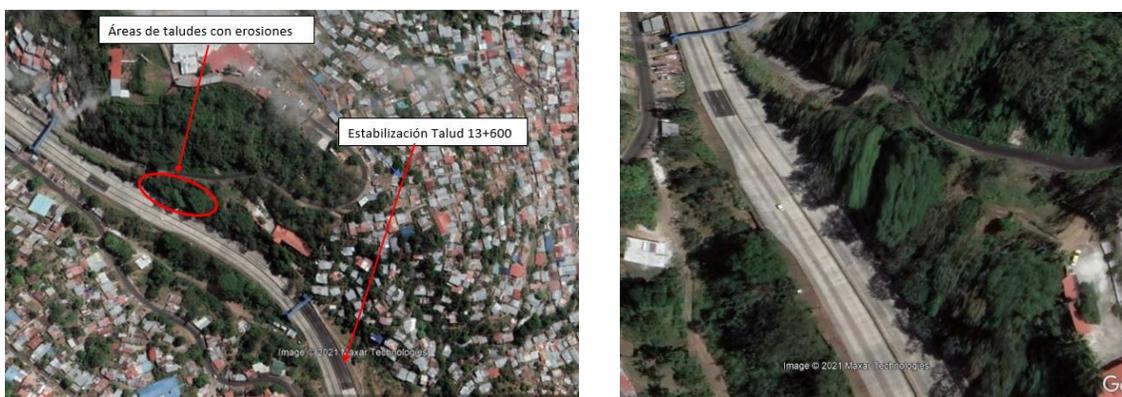
Por solicitud de ENA se hizo la visita al área del talud que presenta erosión causada por las altas precipitaciones de este último mes. Su ubicación es aproximadamente el 14 K, sentido Villa Lucre. La altura estimada del talud es de unos 15 m pero se observan además, otras erosiones en sitios cercanos, pero con taludes más bajos. En las fotografías anexas se puede observar estos comentarios.

En la parte superior del talud transcurre una vía interna, con pavimento y cuneta interior pavimentada en V y que llega hasta la parte más baja; en la parte exterior las agua se dirigen con un bordillo el cual se interrumpe y descarga prácticamente en la parte superior donde se presentan las erosiones del talud.

Figura 1. Localización área erosionada

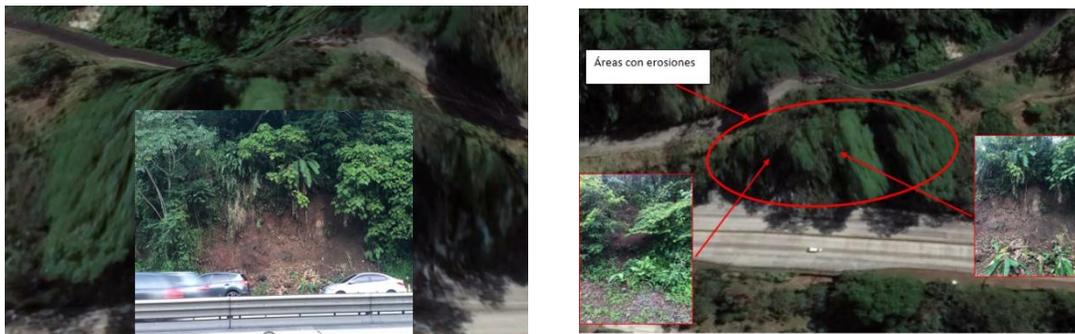
Figura 2. Se muestra dos sitios de erosión

Los suelos erosionados son producto de la meteorización y de la acción del agua de escorrentía. Todo este cerro es estable; sin embargo, es necesario corregir urgentemente la entrega de las aguas lluvias de la calle que va por arriba.

Si bien van quedando áreas descubiertas en suelos residuales de la toba volcánica, el ayudar a revegetalizar estas áreas, se asegura que los taludes no continúen erosionando por las lluvias que pegan en las caras expuesta.

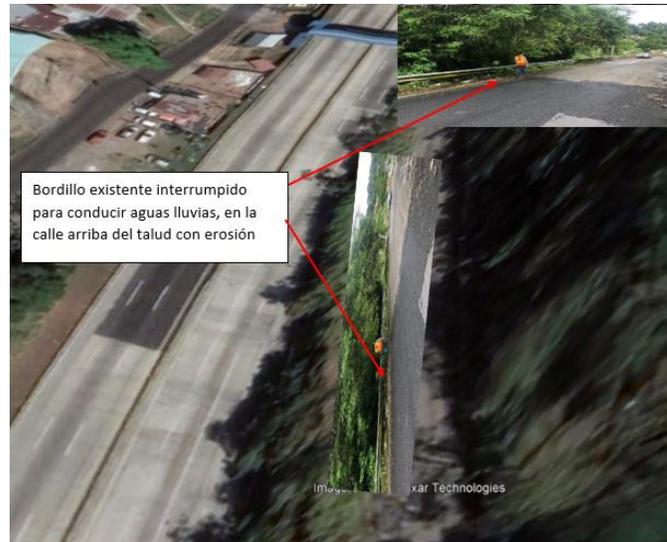
En la parte superior transcurre una vía interna, pavimentada cuyas aguas de escorrentía se recorren en su parte interna por una canal en v pavimentada y en la zona exterior por un bordillo que termina prácticamente donde se han producido hacia abajo las erosiones. Esta agua seguramente aceleró el desprendimiento del suelo residual de la cara de los taludes.

Figura 3. Parte superior del talud, vía interna

Es muy importante proteger esta parte baja del talud, pues si continua la erosión en el tiempo la vía superior se verá afectada y dicha estabilización del talud solo será posible con muros anclados.

1. Remoción de los suelos residuales y limpieza de las cunetas.
2. Revegetalización de las caras expuestas, puede ser con mantos que pueda adherirse a superficies verticales y con poca cobertura vegetal.
3. Construcción de un bordillo que conduzca las aguas de la vía superior a la parte mas baja. Estimamos unos 250 ml de est bordillo para continuar el que existe y eliminar las aguas sobre el talud
4. Sobre la pata del deslizamiento, se podría ubicar al lado de la cuneta existente unos jersy para detener suelos de erosión que seguirán cayendo hasta que se eliminen las aguas de escorrentía superior.
