INFORME DE SITUACIÓN ACTUAL DE LOS DRENAJES EN EL CORREDOR SUR

CONCESIONARIA			ENA SUR S.A.	INSPECCIÓN	APPLUS NORCONTROL PANAMÁ, S.A.	
ÍTEM	UBICACIÓN	OBRA DE DRENAJE	ENTRONQUES	FOTOGRAFÍA - INSPECCIÓN	FOTOGRAFÍA INSPECCIÓN/COMENTARIO	COMENTARIOS
22	24 K + 950	TUBERÍA - CIUDAD RADIAL	-

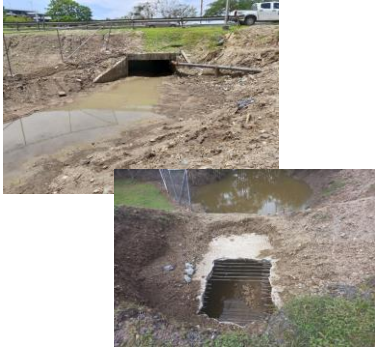
<p>SE OBSERVA GRAN CANTIDAD DE SEDIMENTOS EN EL CAJÓN Y EN EL CAUCE DE ESTE DRENAJE. ES IMPORTANTE RESALTAR QUE EN ESTE PUNTO EL AGUA SE ESTANCA Y NO CORRE HACIA EL CAJÓN QUE SE ENCUENTRA MÁS ADELANTE. EN ESTE PUNTO SE OBSERVAN LOS DAÑOS OCASIONADOS POR PERSONAL DEL IDAAN, LOS CUALES SE DEBE INCLUIR LA REPARACIÓN DE LOS MISMOS</p>
26	25 K + 204.17	CIUDAD RADIAL	-

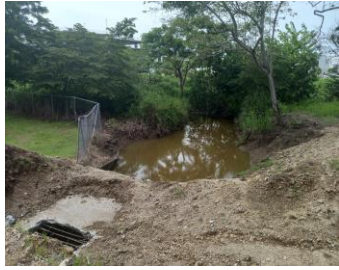
<p>SE OBSERVA GRAN CANTIDAD DE SEDIMENTOS EN EL CAUCE DE ESTE DRENAJE.</p>
27	25 K + 300	CIUDAD RADIAL	-
