#### REPORTE DE INCIDENCIA

Número de incidencia: RI.CS. 002 Fecha: 22 07 2022

PK 14 + 900 aprox. / Paitilla - Tocumen

Casetas Remotas 19 A y 28 A

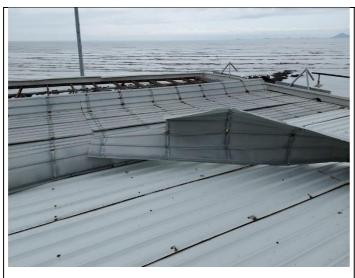
Producto de los fuertes vientos provocados por la tormenta del pasado miércoles 20 de julio de 2022, se originó el desprendimiento de 10 láminas del techo, ocasionando además afectaciones a otros elementos que componen la estructura de este techo, como la cercha y carriolas.

Foto Nº1: Desprendimiento de láminas del techo de Foto Nº2: Desprendimiento de láminas del techo de casetas de peajes (Casetas 19 A y 28 A)

ACTIVIDAD	UNIDAD	CANTIDAD
Remoción, reposición y restauración de los tubos redondos (calibre 40, galvanizado) de la cercha de techumbre deteriorada. (Cantidades aproximadas)	ML	60
Remoción y reposición de las carriolas del techo deterioradas.	ML	280
Remoción y reposición de láminas de techo deterioradas (24 pies de largo y para el traslape de 16 pies de largo).	PIEZAS	30
Reemplazo de canaleta (se debe incluir la transición hacia el bajante) (cantidades aproximadas)	ML	20

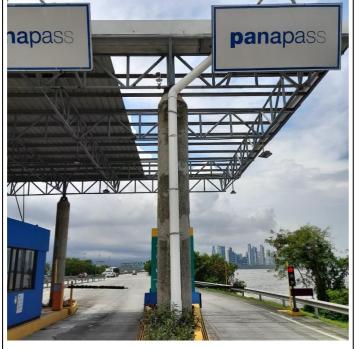
Foto Nº3: Área donde se desprendieron las láminas de techo en casetas de peajes (Casetas 19 A y 28 A).

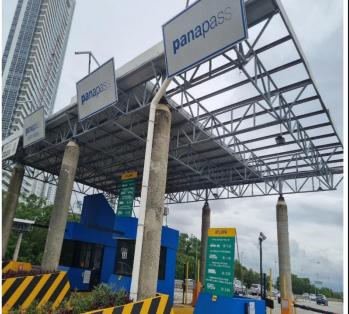
Foto Nº4: Área donde se desprendieron las láminas de techo en casetas de peajes (Casetas 19 A y 28 A).

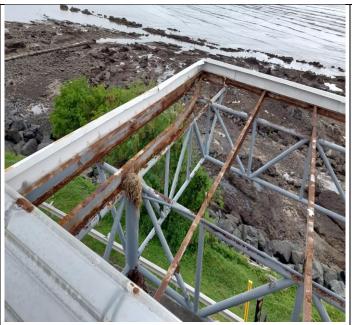
De acuerdo con fotografías proporcionadas por Maxipista de Panamá S.A., a través de su proveedor Multiservicios Betel S.A., quienes realizaron el retiro de las láminas de techo que se encontraban desprendidas, se puede observar además que desde arriba las carriolas presentan un alto grado de deterioro por corrosión y perdida en sus secciones. Con respecto a los tubos que conforman la cercha para el soporte de las láminas, también se puede observar que varios elementos presentan alto grado de corrosión y desgaste en varias de sus secciones.

Foto Nº5: Carriolas presentan un alto grado de deterioro por corrosión y perdida en sus secciones. (Casetas 19 A y 28 A)

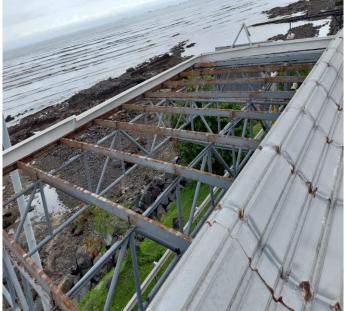
Foto Nº6: Carriolas presentan un alto grado de deterioro por corrosión y perdida en sus secciones. (Casetas 19 A y 28 A)

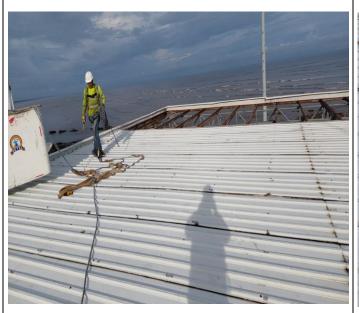
Las láminas del techo presentan deterioro por corrosión principalmente en los puntos donde se encuentran los tornillos y también se pudo observar una gran cantidad de agujeros a lo largo de estás.

Foto Nº9: Las láminas del techo con deterioro por Foto Nº10: corrosión, principalmente en los puntos donde son colocados los tornillos y también una gran cantidad de agujeros.

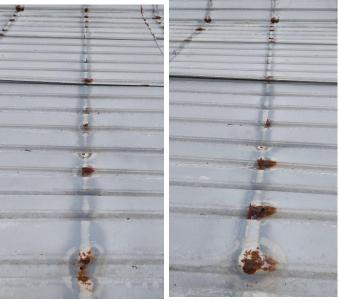
Las láminas del techo con deterioro por corrosión, principalmente en los puntos donde son colocados los tornillos y también una gran cantidad de agujeros.

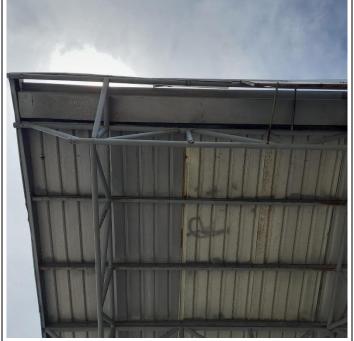
Por otra parte, la canaleta también presenta deterioro por corrosión en varios puntos observados en la inspección.

Foto №11: Canaleta con varios puntos de corrosión por Foto №12: Canaleta con varios puntos de corrosión por oxidación.

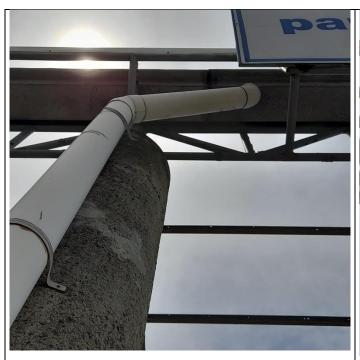
Foto Nº13: Canaleta con varios puntos de corrosión por Foto Nº14: Canaleta con varios puntos de corrosión por oxidación.
