## REPORTE DE INCIDENCIA

Número de incidencia: RI.CS. 008

Señalización vertical de 35 km/h para verificación y remplazo en plazas de cobro del Corredor Sur.

Localización Geográfica
Plazas de Cobro
Remplazo de señalización vertical 35 km/h.
Corredor Sur

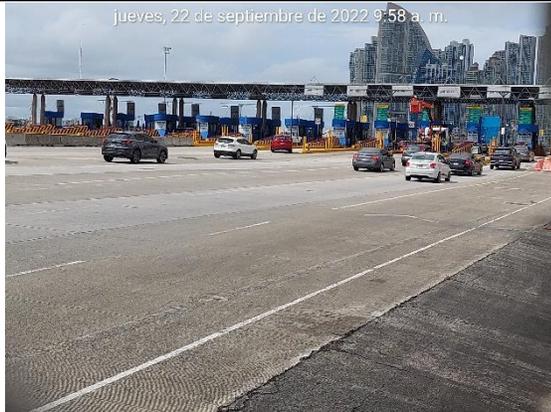
**Foto N°1: Plaza de cobro ATLAPA dirección Paitilla en el Corredor Sur. (Verificar con prueba de color)**

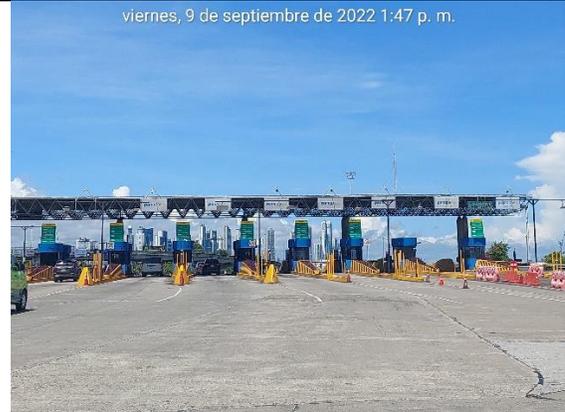
**Foto N°2: Plaza de cobro ATLAPA dirección Tocumen en el Corredor Sur. (Verificar con prueba de color)**

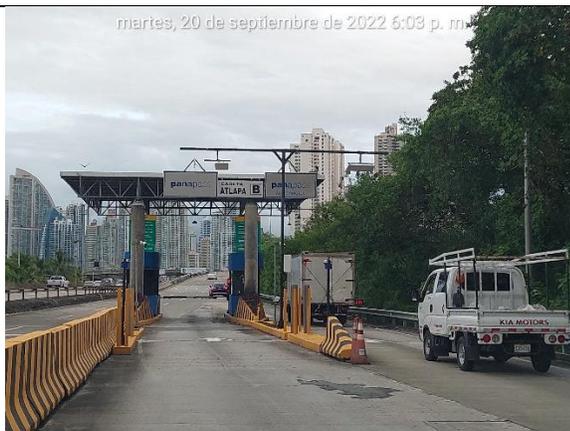
**Foto N°3: Plaza de cobro ATLAPA remota B dirección vía Israel en el Corredor Sur. (No hay señalización)**

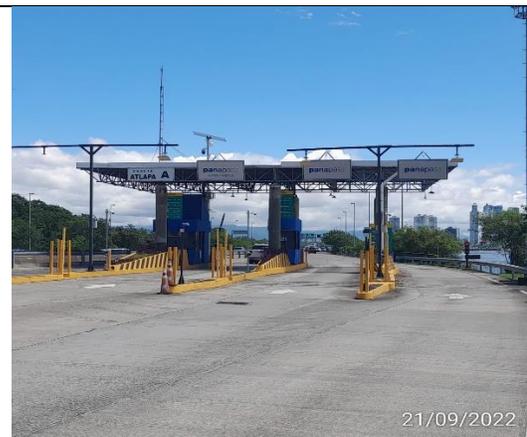
**Foto N°4: Plaza de cobro ATLAPA remota A dirección Tocumen en el Corredor Sur. (No hay señalización)**

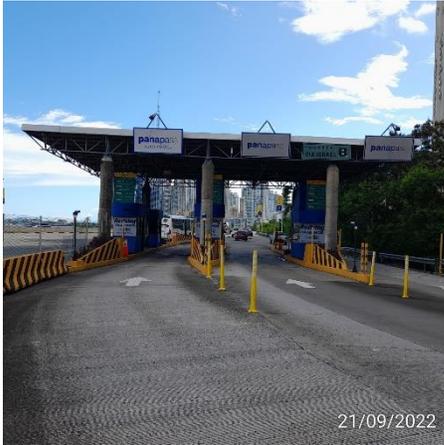
**Foto N°5: Plaza de cobro ATLAPA dirección Paitilla en el Corredor Sur. (No hay señalización)**

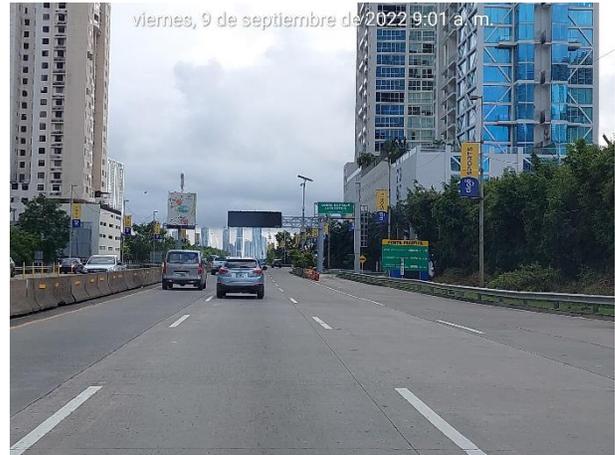
**Foto N°6: Plaza de cobro PUNTA PACÍFICA dirección Tocumen en el Corredor Sur. (No hay señalización)**

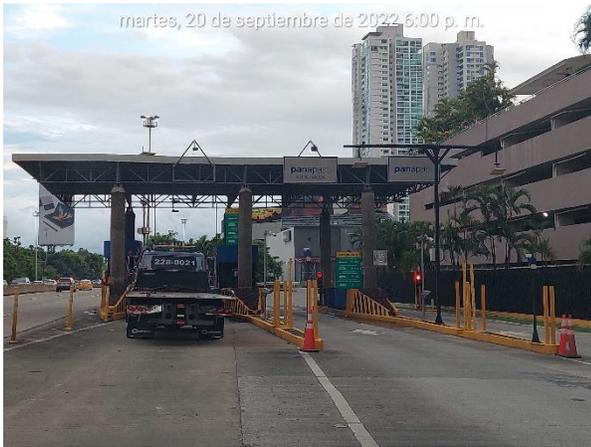
**Foto N°7: Plaza de cobro COSTA DEL ESTE dirección Paitilla en el Corredor Sur. (Para remplazo)**

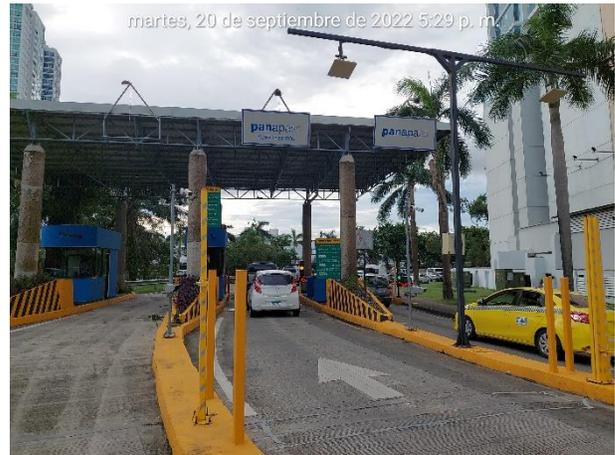
**Foto N°8: Plaza de cobro COSTA DEL ESTE dirección Tocumen en el Corredor Sur. (Para remplazo)**

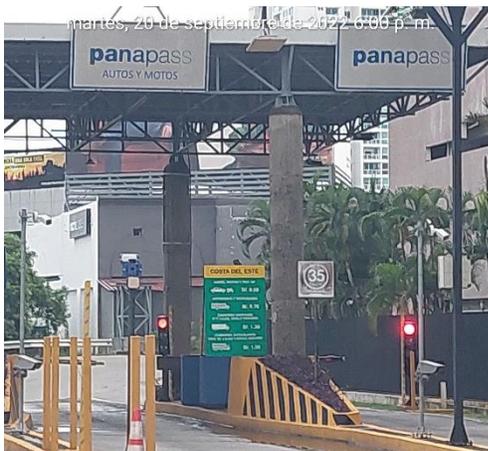
**Foto N°9: Plaza de cobro COSTA DEL ESTE dirección Paitilla en el Corredor Sur. (Para remplazo)**

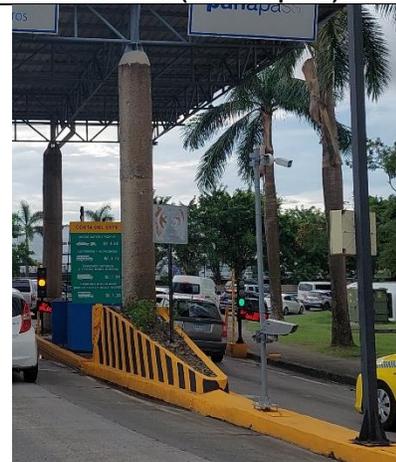
**Foto N°10: Plaza de cobro COSTA DEL ESTE dirección Tocumen en el Corredor Sur. (Para remplazo)**

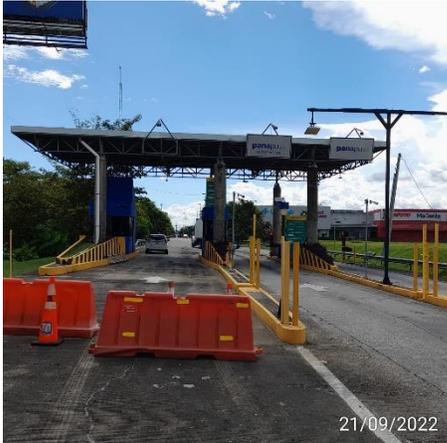
**Foto N°11: Plaza de cobro HIPODROMO Paitilla dirección en el Corredor Sur. (No hay señalización)**

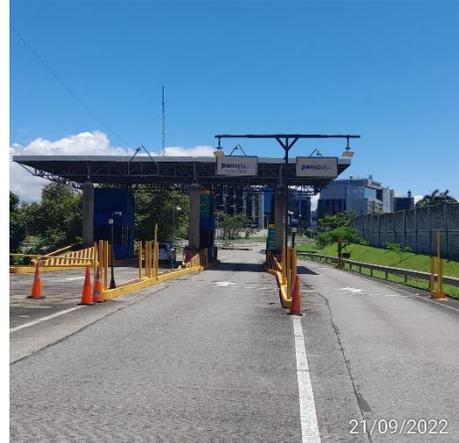
**Foto N°12: Plaza de cobro HIPODROMO dirección Tocumen en el Corredor Sur. (No hay señalización)**

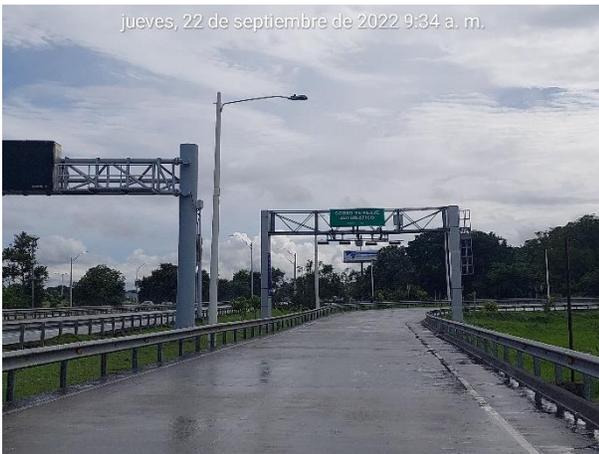
**Foto N°13: Plaza de cobro METRO PARK Paitilla dirección en el Corredor Sur. (No hay señalización)**

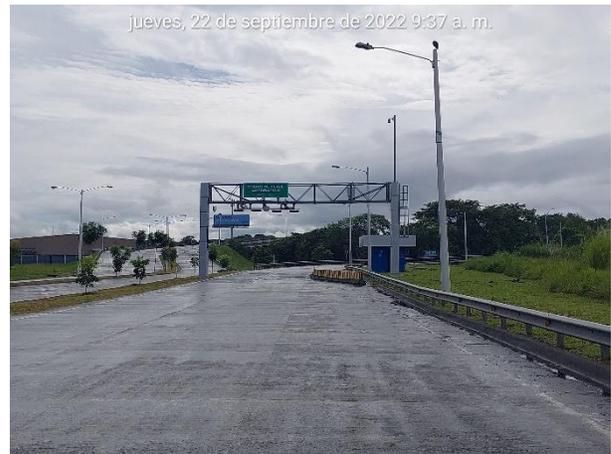
**Foto N°14: Plaza de cobro METRO PARK Paitilla dirección en el Corredor Sur. (No hay señalización)**

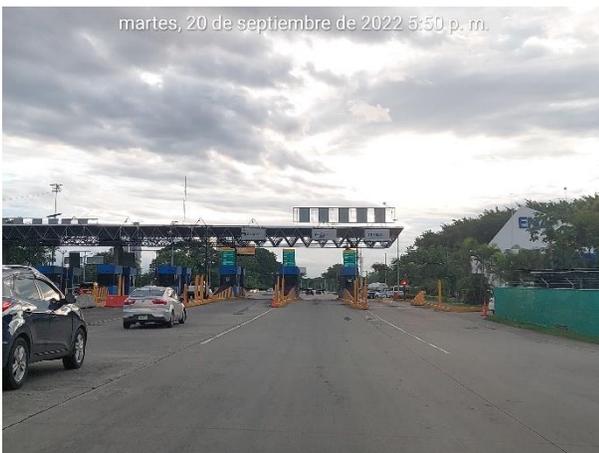
**Foto N°15: Plaza de cobro CIUDAD RADIAL Paitilla dirección en el Corredor Sur. (No hay señalización)**

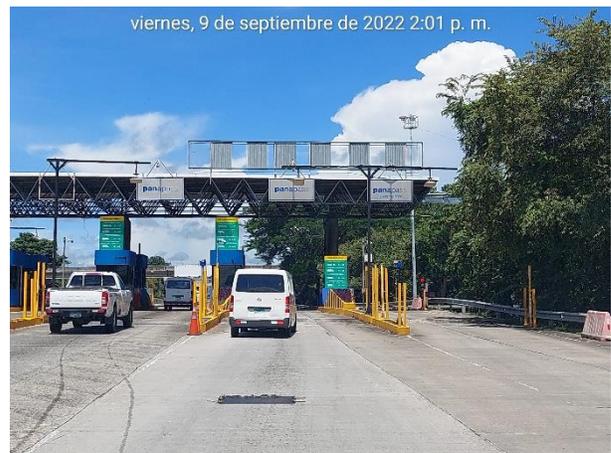
**Foto N°16: Plaza de cobro CIUDAD RADIAL dirección Tocumen en el Corredor Sur. (No hay señalización)**

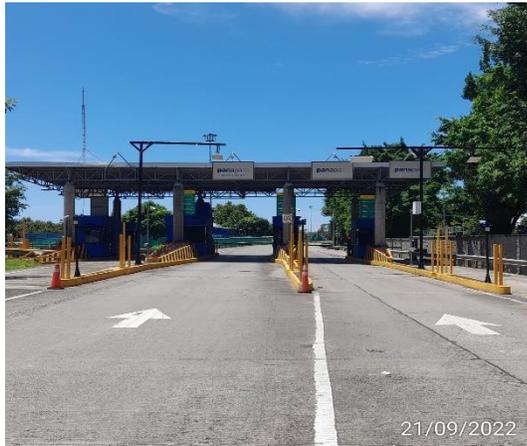
**Foto N°19: Plaza de cobro CIUDAD RADIAL remota dirección Tocumen en el Corredor Sur. (Verificar con prueba de color)**

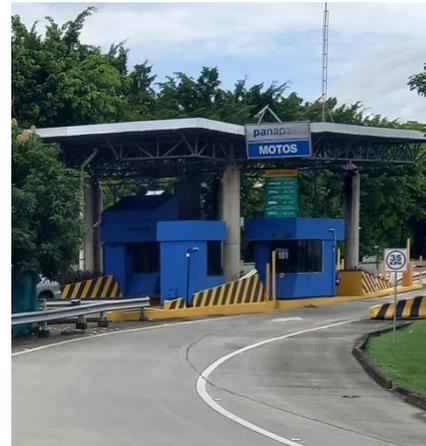
**Foto N°20: Plaza de cobro CIUDAD RADIAL remota dirección Paitilla en el Corredor Sur. (Verificar con prueba de color)**
