**MULTISERVICIO
CONTINENTAL S.A.**

INFORME TÉCNICO

**Estudio de Rejuvenecedores de asfalto para el puente
marino, Corredor Sur**

ENA Empresa Nacional de Autopista

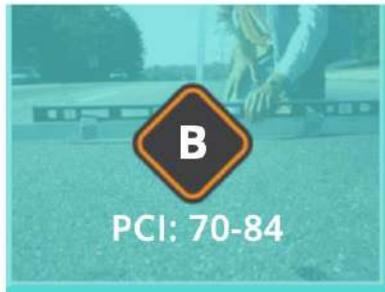
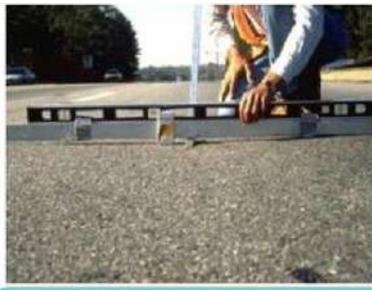
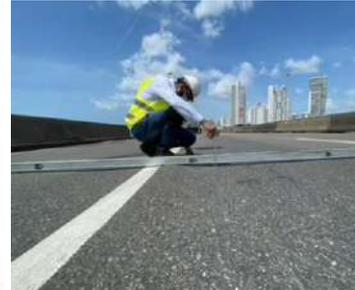
Rutting Bajo (< 1/2")

Se evidencia un rutting bajo especialmente en los carriles lentos, en donde se evidencio la constante presencia de rutting a lo largo de ambos sentidos, sin embargo, en los carriles medios e intermedio no es tan severa la presencia del rutting.

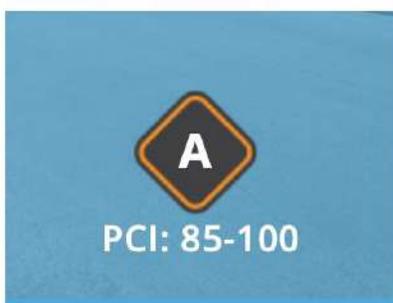
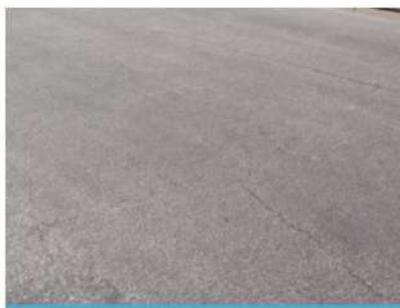
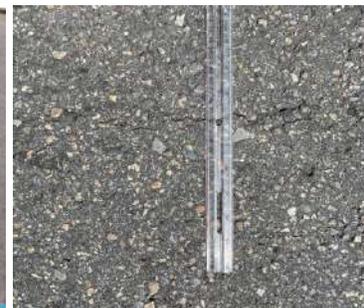
Grietas por Fatiga bajo

Las grietas presentes a lo largo de la estructura de pavimento son muy pocas y todas se presentan de manera logitudinal, al igual es importante aclarar que es posible que algunas de estas fisuras se den por el desplazamiento de la carpeta, y nos por la fatifa de la misma.

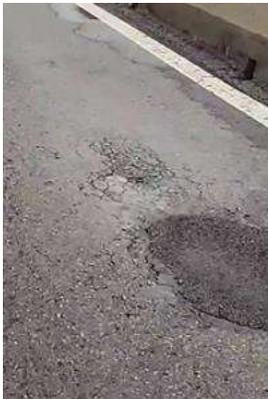
Baches Extensos:

En esta foto se observa en primer lugar que el bache no cuenta con una forma regular, debería estar en forma rectangular, para que este mantenga el empaquetamiento. El no tener una forma regular lo cual afecta considerablemente la durabilidad del mismo. En segundo lugar se observa una zona muy deteriorada cerca al bache, por lo cual esto afectará considerablemente la durabilidad del mismo, ya que esta superficie fallada permite el acceso del agua y por consiguiente la reducción de la durabilidad del bache. (Sentido Paitilla)

Considerando las situaciones presentadas a lo largo del tramo se recomienda revisar algunos puntos en referencia al material y al procedimiento realizado en los bacheos, en la medida que no se están siguiendo las recomendaciones en referencia a la forma como se deben hacer los bacheos en este tipo de vías. Se hace esta observación en la medida que se encontraron baches que tienen una forma irregular, lo cual no hace parte de los procedimientos definidos para este tipo de reparaciones.

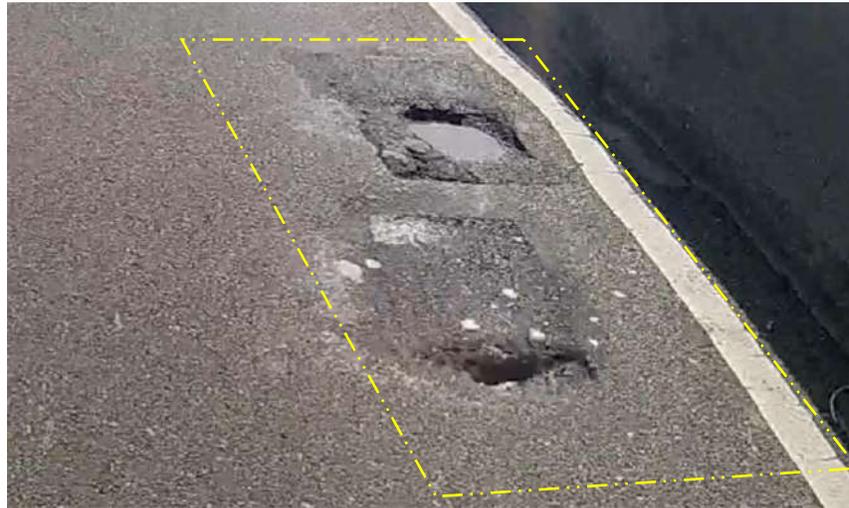
En esta fotografía se puede observar que el bache de la parte derecha cumple con la geometría recomendada, sin embargo este mismo bache se aprecia la carencia de liga en sus bordes lo cual de igual manera reduce su durabilidad. En el bache del lado izquierdo se observa un bache con diferente material, lo cual no es lo más adecuado considerando las diferentes rigideces de cada material. Sentido Paitilla.

Existe un buen número de baches que han fallado, es decir el material con el que se empleó no fue el más adecuado o no se logró la compactación especificada. Por tanto este tipo de daños permiten el acceso de agua a la carpeta afectando no solo el área del bache sino la periferia. De igual manera en este caso se requiere realizar el bache de manera integral y no sectorizar los baches. En este caso por ejemplo lo más recomendable es hacer el bache por la línea punteada y evitar hacer dos baches pequeños.

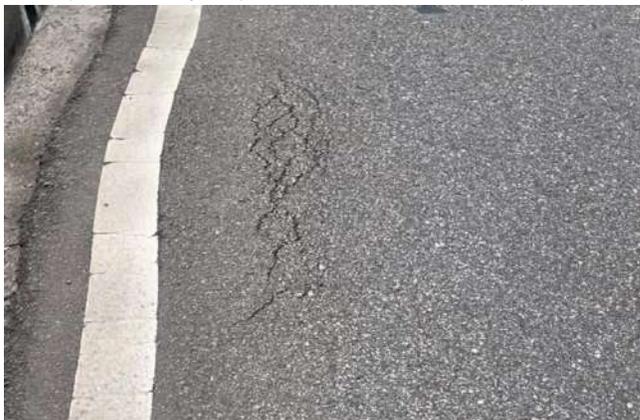
Aunque la mayor parte del Rutting es bajo, se evidencian algunos sectores en donde esta se

manifiesta de manera moderada (Carriles Lentos), desplazando la mezcla y generando fisuras que posteriormente permiten el acceso del agua y posteriormente la necesidad de los baches.

Este fenómeno se puede presentar por dos motivos principalmente, por la presencia de un asfalto muy blando que ante las elevadas temperaturas se deforme de manera permanente, ó que exista una deficiencia en la liga de la carpeta asfáltica con la losa de concreto.

En algunas extracciones de núcleos se evidencio la carencia de liga, lo cual podría llegar a inclinarse por la falta de liga o por un material deficiente empleado al momento de ligar, motivo por el cual se genera el desplazamiento de la mezcla. En este caso lo más recomendable es retirar todas las deformaciones y realizar bacheos para reemplazar estas zonas afectadas (Sentido Tocumen)

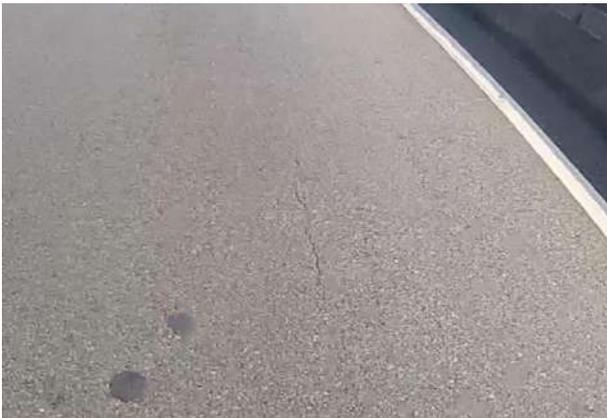
Grietas por Fatiga bajo

Las grietas presentes a lo largo de la estructura de pavimento son muy pocas y todas se presentan de manera logitudinal, la cuales tienen separaciones inferiores a $\frac{1}{4}$ ", sin embargo estas se deben sellar igualmente para evitar el acceso del agua y que se generen mayores daños a la estructura.

Ruteo, limpieza y aplicación de material de sello en todas las grietas que presenta la carpeta asfáltica de rodadura. Esta actividad se debe realizar cumpliendo con lo establecido en el Capítulo 52 del Manual de Especificaciones Técnicas Generales para la Rehabilitación de Carreteras y Puentes del Ministerio de Obras Públicas de Panamá, en adelante identificado como Manual de Especificaciones del MOP.

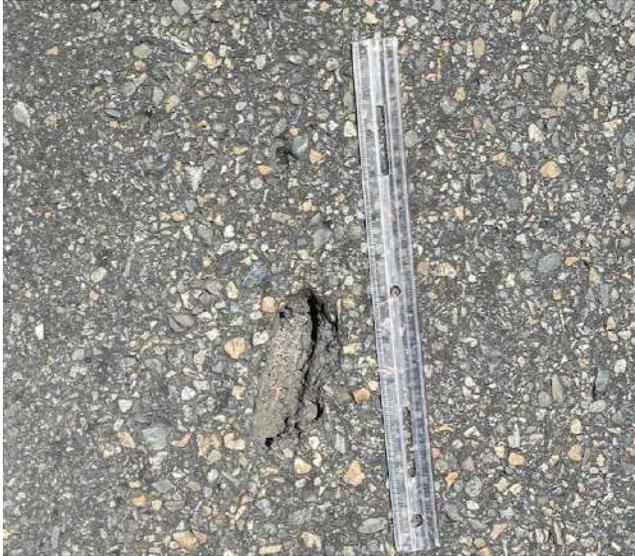
Baches Aislados

Hay una cantidad importante de baches aislados a lo largo de la carpeta en ambos sentidos, y dadas las dimensiones menores de este tipo de afectaciones, la sugerencia es tratarlos con Mastic, que es un mortero preparado con sello de grietas en caliente a base de asfaltos modificados con SBS y agregados petreos. El cual facilita este tipo de reparaciones sin que se generen mayores afectaciones a la estructura y reduciendo el riesgo de afectación.
