REPORTE DE INCIDENCIA

Número de
incidencia: RI.CS.006

Sección de Carpeta Asfáltica deteriorada en losa de acceso y salida del Puente Tapia I .

Localización Geográfica
KM 28 + 073 – Puente Tapia I
Troncal - Dirección Tocumen
Corredor Sur

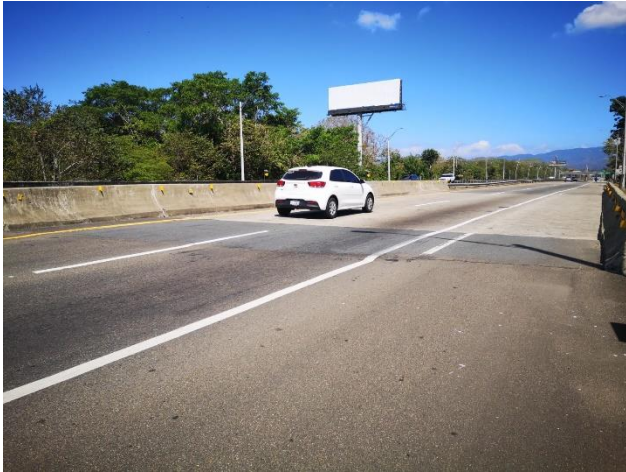
Foto 1.

En esta inspección se observó que en la transición que existe en la losa de acceso al Puente Tapia I, la carpeta asfáltica está presentando asentamiento, principalmente en el carril de baja y hombro. Esta situación provoca que los vehículos que transitan por la vía, principalmente los de carga pesada tengan un fuerte impacto en sus llantas generando que estos salten en este punto y que puede ocasionar accidentes sobre la vía.

Estado de carpeta asfáltica en losa de acceso al Puente Tapia I, sentido Tocumen.

Para dar atención a esta incidencia se requiere realizar reparación por reposición de asfalto en la sección indicada, como parte de una solución urgente.

Se sugiere a ENA S.A. evaluar la posibilidad de realizar un estudio para conocer que está provocando los posibles asentamientos diferenciales en el relleno del acceso al Puente Tapia I y obtener mejores referencias para solucionar este problema en este punto de la troncal del Corredor Sur.

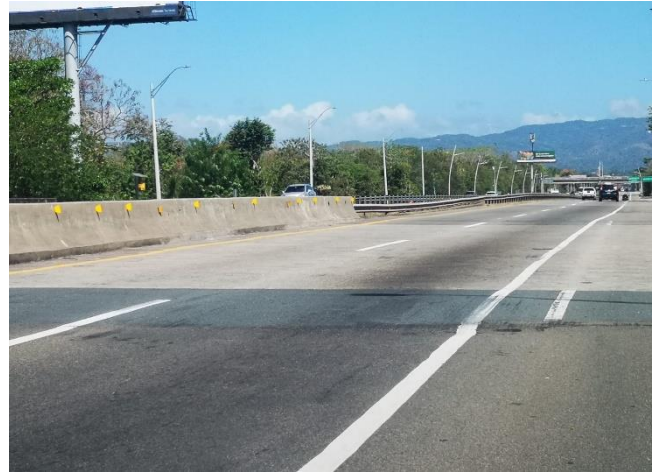
Foto 2.

Estado de carpeta asfáltica en losa de acceso al Puente Tapia I, Carril de baja - sentido Tocumen.

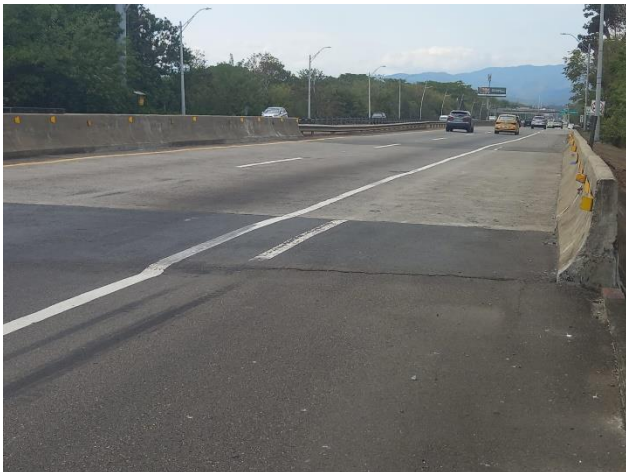
Foto 3.

Estado de carpeta asfáltica en losa de acceso al Puente Tapia I, Hombro - sentido Tocumen.

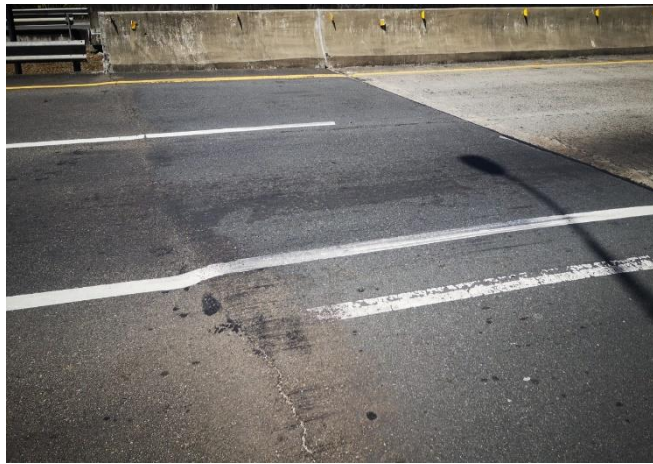
Foto 4.

Estado de carpeta asfáltica en losa de acceso al Puente Tapia I, sentido Tocumen.

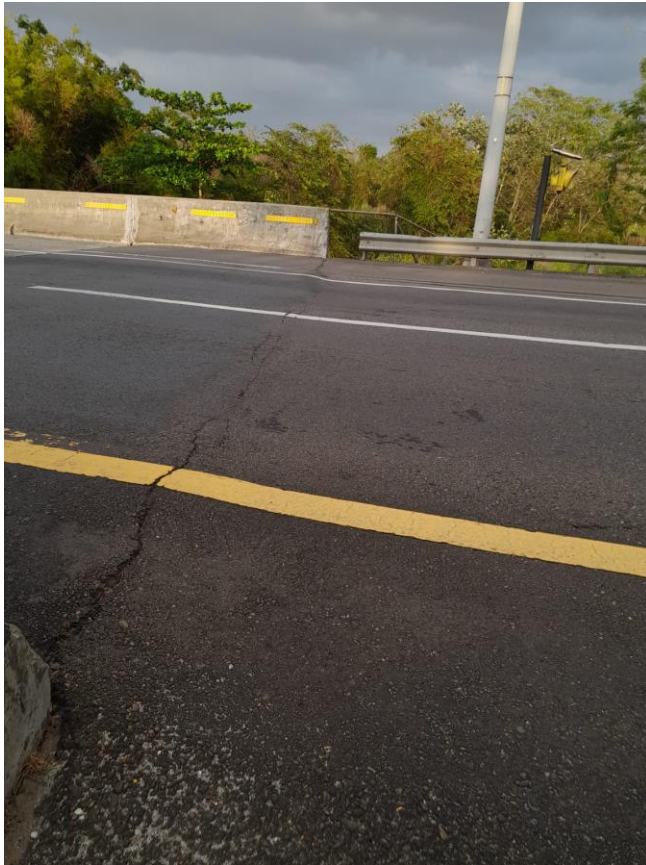
Foto 5.

Estado de carpeta asfáltica en losa de acceso al Puente Tapia I, sentido Tocumen.

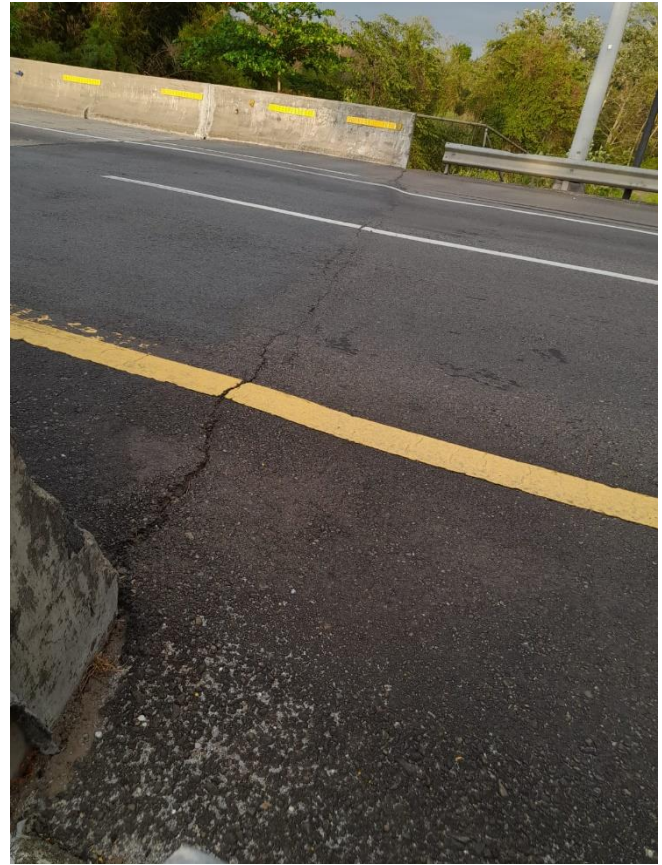
Foto 6.

Estado de carpeta asfáltica en losa de acceso al Puente Tapia I, sentido Tocumen.

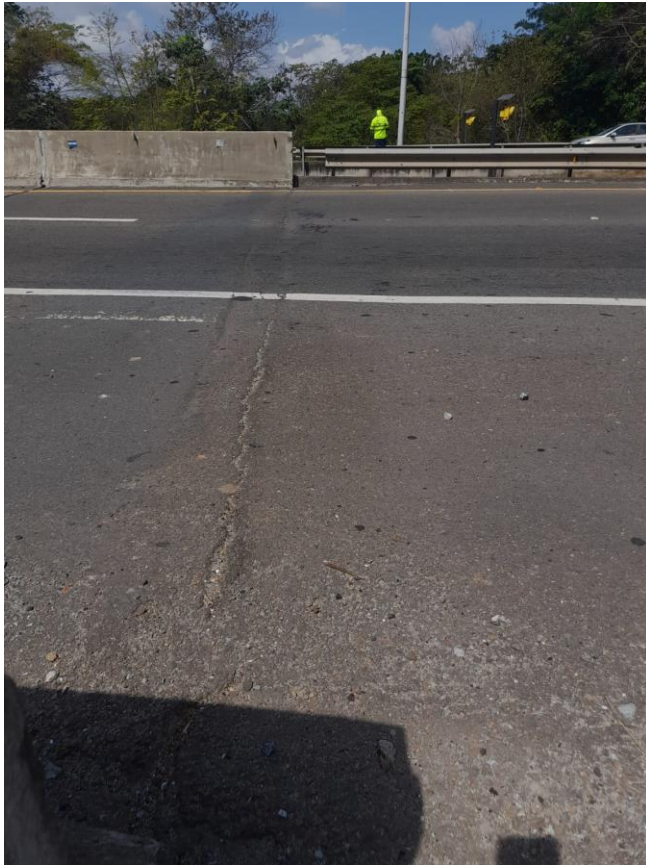
Foto 9.

Estado de carpeta asfáltica en losa de salida del Puente Tapia I, sentido Tocumen.

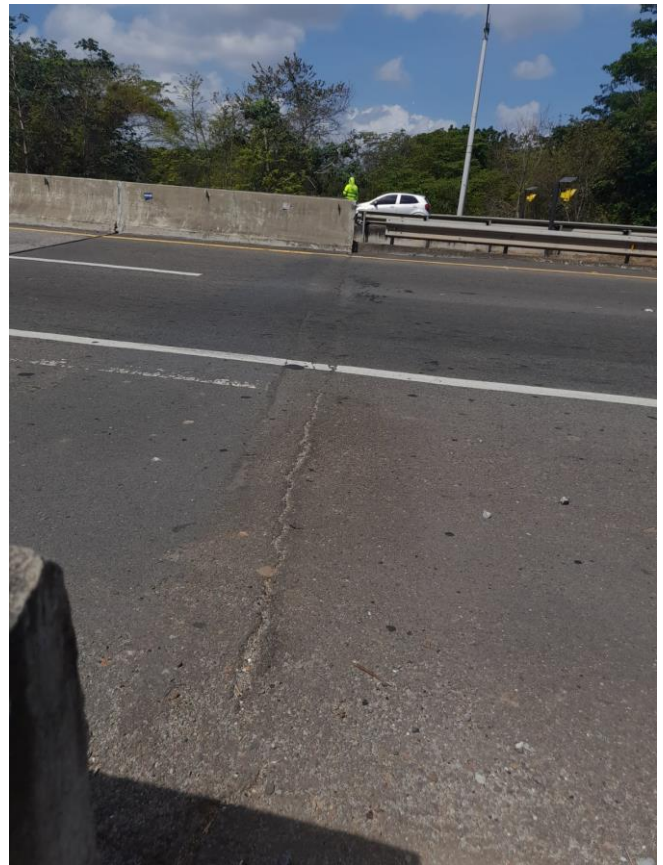
Foto 10.

Estado de carpeta asfáltica en losa de salida del Puente Tapia I, sentido Tocumen.
