CONCESIONARIO	ENA SUR, S.A.	INSPECCIÓN	APPLUS NORCONTROL PANAMÁ S.A.	FECHA:	Fecha de inspecciones: Jueves 23 de Junio de 2022
---------------	---------------	------------	-------------------------------	--------	---

1 Antecedentes

Detalle del levantamiento de la rampa # 31 que conecta la Vía Israel con la troncal del corredor Sur en sentido hacia el aeropuerto de Tocumen

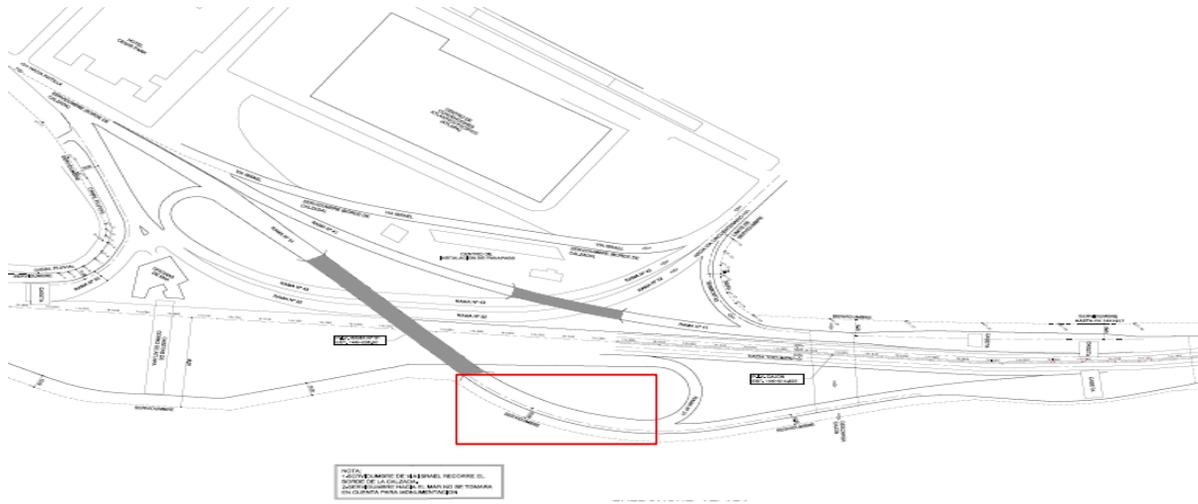
Imagen 1 - Zona a diagnosticar, Rampa # 31 (ver Plano).

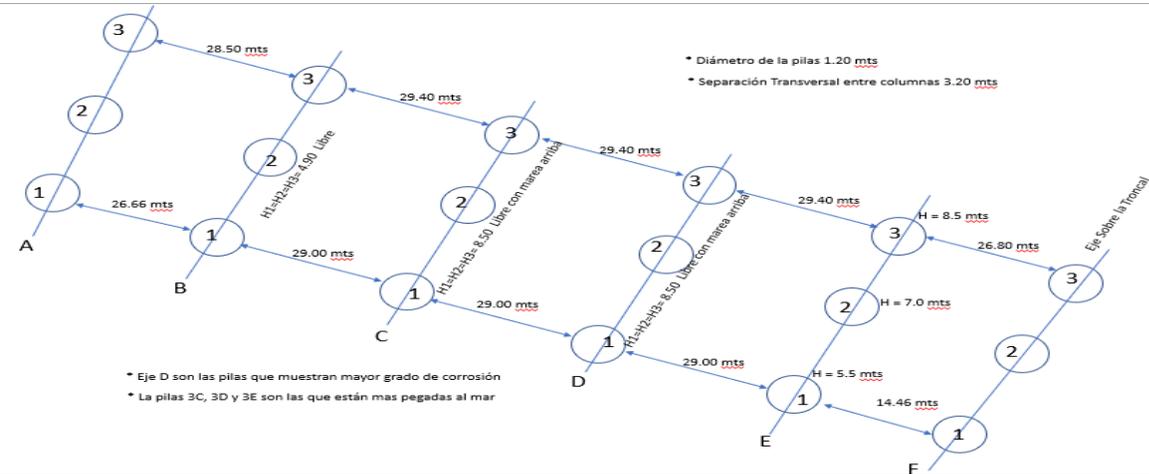
Imagen 2 - Levantamiento de los ejes de las Pilas de la Rampa # 31.

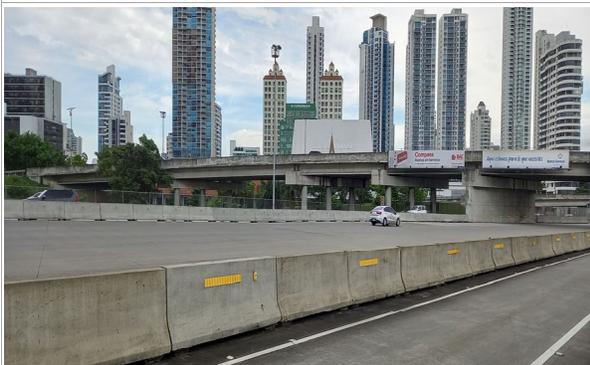
Foto 1- Rampa # 31 sobre la troncal y carril hacia la vía Israel.

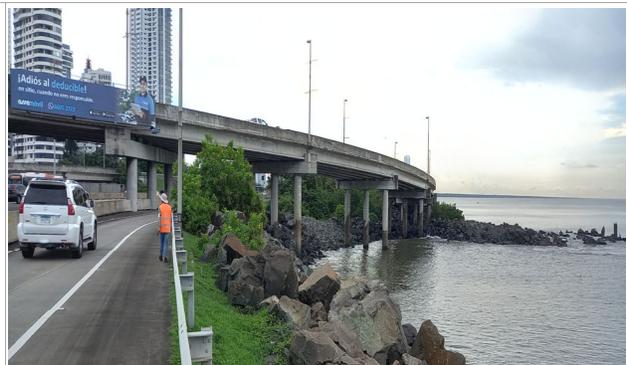
Foto 2- Rampa # 31 Tramo marino.

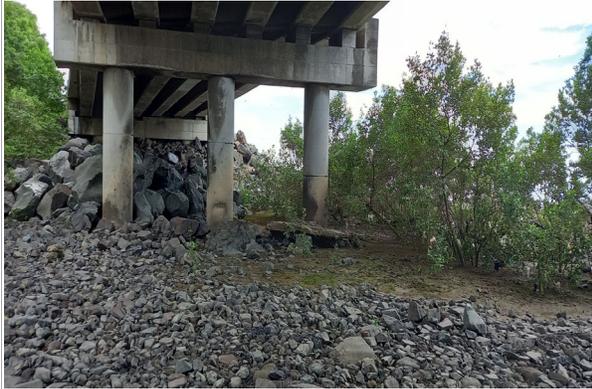
Foto 3 - Ejes A y B de la imagen # 2.

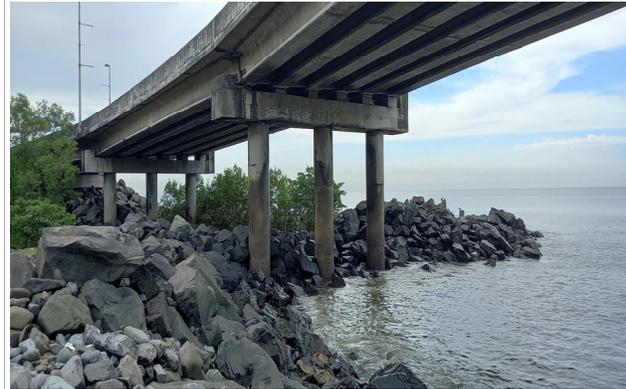
Foto 4 - Ejes B y C de la imagen # 2.

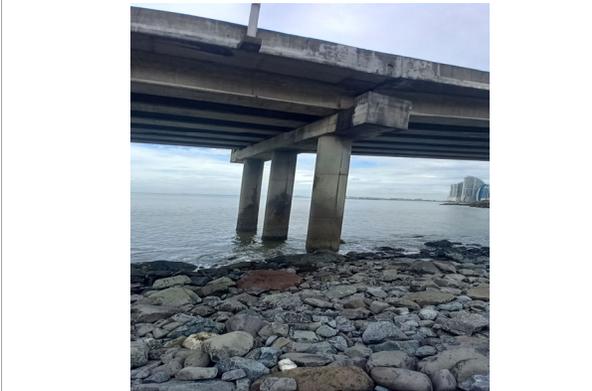
Foto 5 - Ejes D de la imagen # 2.

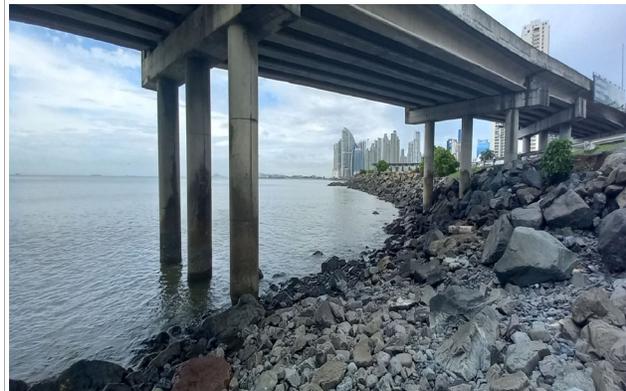
Foto 6 - Ejes D y E de la imagen # 2.

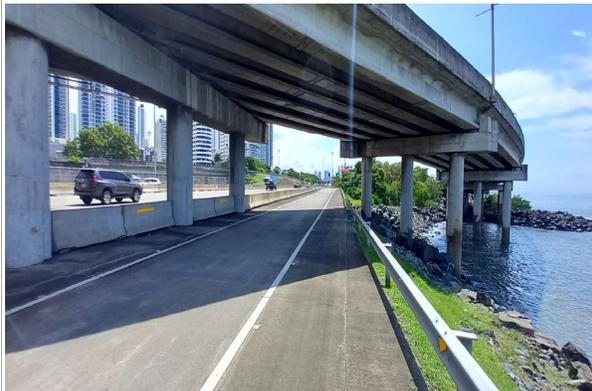
Foto 7 - Ejes F y E de la imagen # 2.

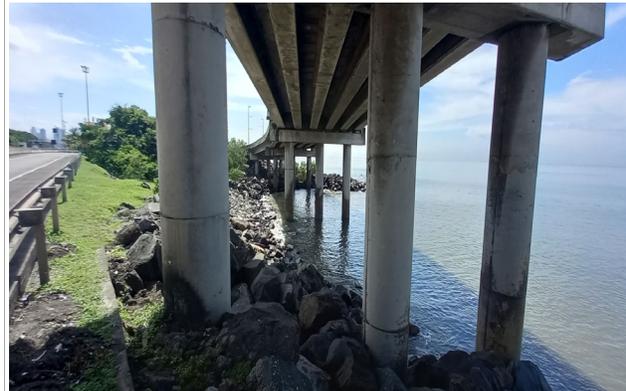
Foto 8 - Ejes E, D y C de la imagen # 2.

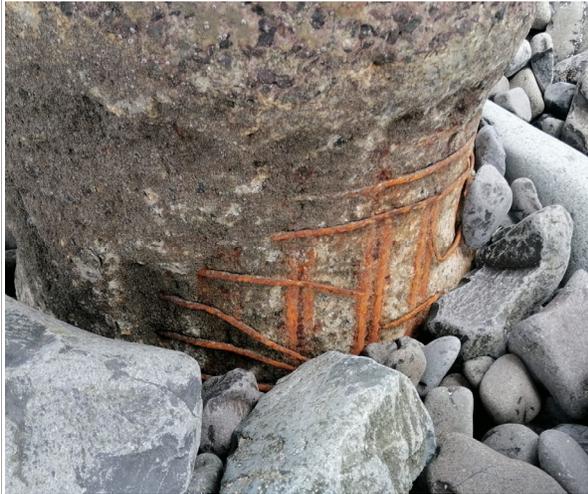
Foto 9 - Fotos compartidas por el cliente con la marea baja Eje D; Pila # 1D con pérdida de sección de pila, refuerzo expuesto corroído y pérdida de sección de aceros.

Se recomienda realizar estudio patológico de las bases de las pilas y aprovechar para realizar una inspección completa de toda la rampa # 31. Planteamiento de la solución para el desprendimiento de área de concreto, pérdida de sección de pila, refuerzo expuesto corroído, pérdida de sección de aceros, etc. Especificaciones técnicas y presupuesto de la obra de la solución recomendada.

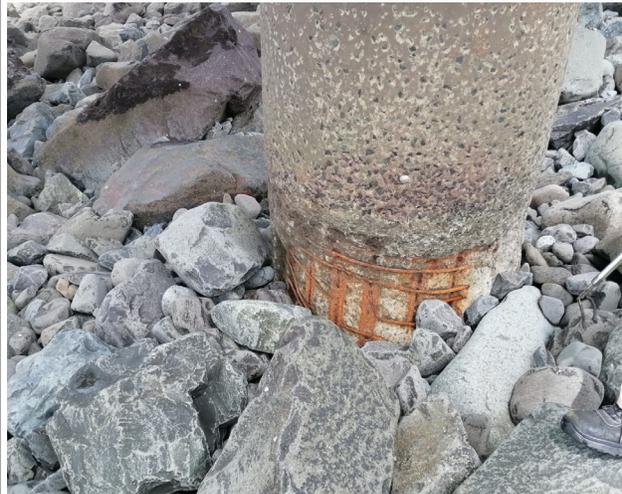
Foto 10- Fotos compartidas por el cliente con la marea baja Eje D; Pila # 1D con pérdida de sección de pila, refuerzo expuesto corroído y pérdida de sección de aceros.

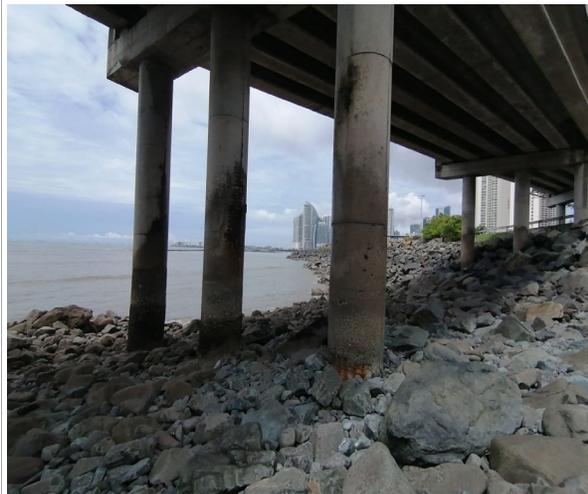
Foto 11 - Fotos compartidas por el cliente con la marea baja Eje D.

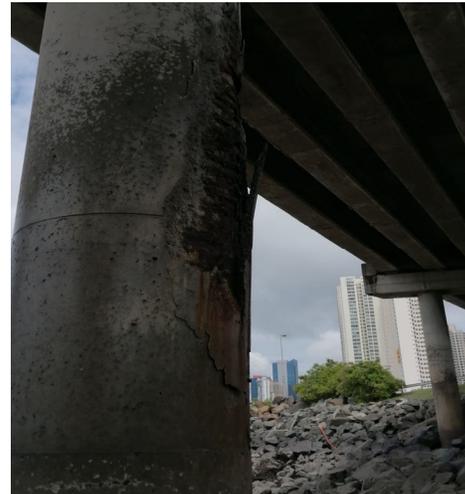
Foto 12 - Fotos compartidas por el cliente con la marea baja Eje D, pila central # 2D con desprendimiento de área de concreto, .
