INFORME DE RESULTADOS

RAMPA #31 DEL CORREDOR SUR SITO EN LA
BAHÍA DE PANAMÁ

ENA
EMPRESA NACIONAL
DE AUTOPISTA, S.A.

DOCUMENTO N°: PAT_22320_RAMPA_31_CORREDUR_SUR

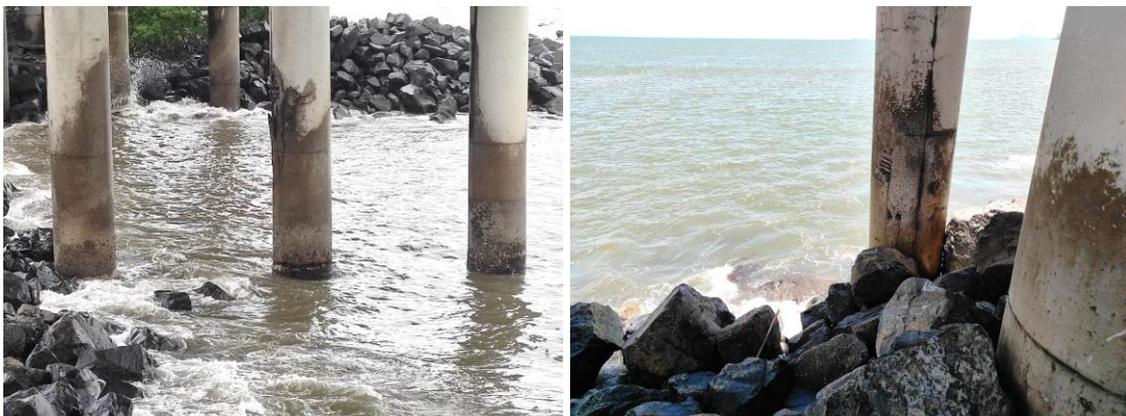
En las pilas afectadas por los cambios de marea se han detectado fisuras y zonas donde se observan los estribos expuestos, tras el desprendimiento del recubrimiento, probablemente por corrosión de las armaduras.

Fotos 02 y 03.- Pilas en zona de marea con fisuración y desprendimiento

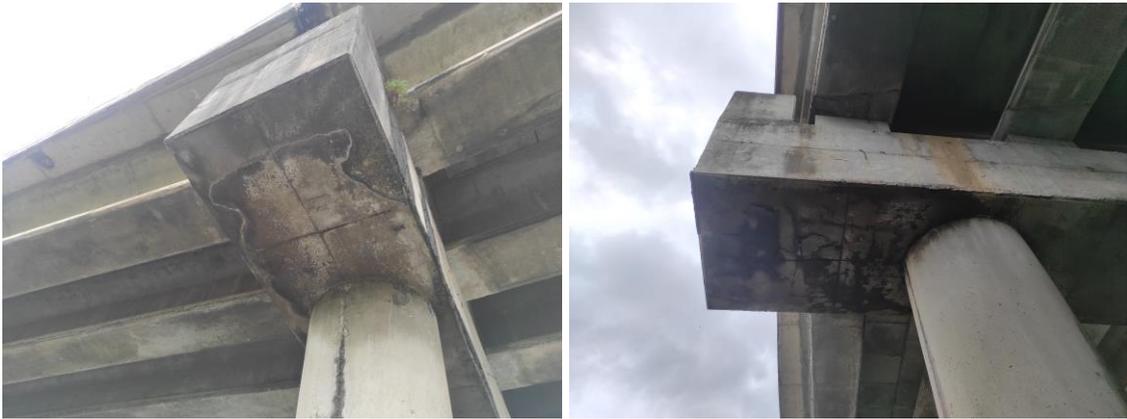
Se han observado daños de carácter puntual en la cara inferior de dos vigas de asiento, con fisuración y desprendimiento, probablemente por corrosión de las armaduras debido a una falta de recubrimiento.

Fotos 04 y 05.- Viga de asiento con desprendimientos en cara inferior

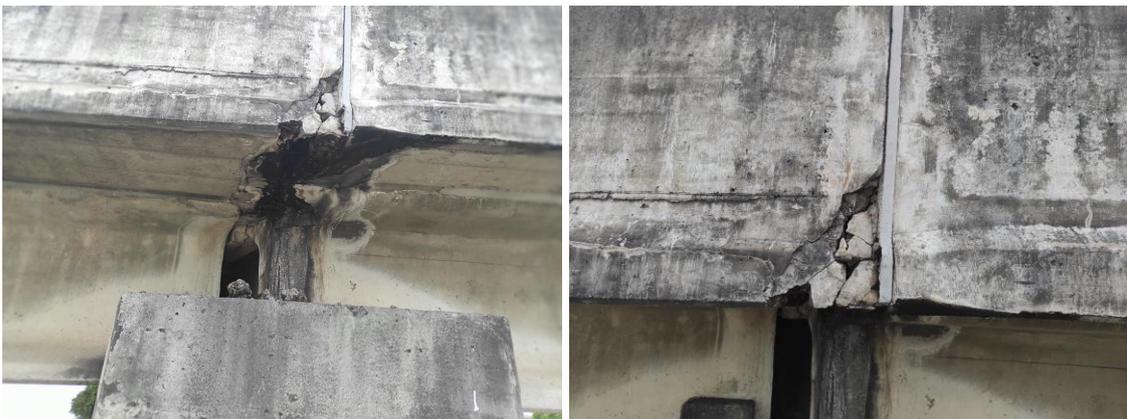
Se han observado daños de carácter puntual en el canto del tablero sobre una de las vigas de asiento. El daño se produce probablemente por compresión debido a la dilatación de las dos secciones de tablero.

Fotos 06 y 07.- Rotura en canto de tablero

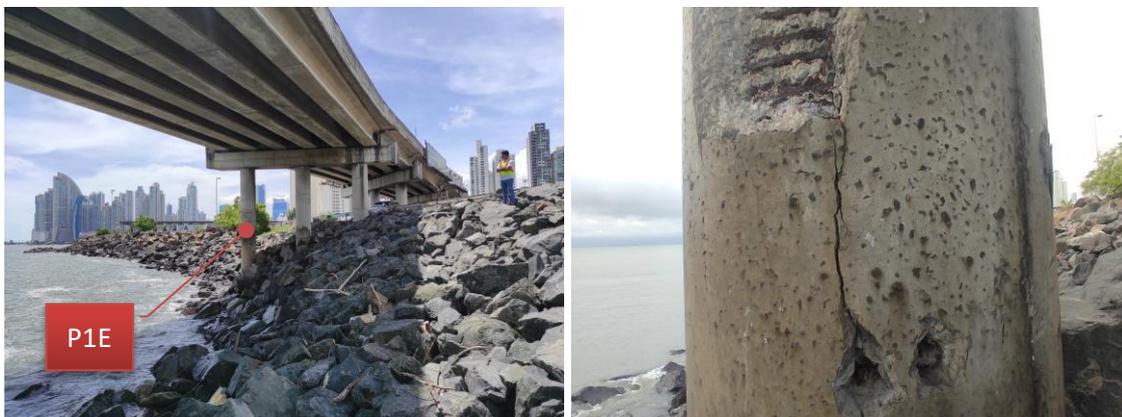
En la pila 1E se observa una fisura en el fuste que se corresponde con el daño ID04. Los daños se producen en zona de afección de marea. Se realiza la roza coincidente con la fisura. En una sección superior se retira el recubrimiento de hormigón ya fisurado comprobando que la rotura se produce por corrosión de los estribos, probablemente por falta de recubrimiento. Estos estribos ya expuestos y con poco recubrimiento (aprox. 40 mm) presentan corrosión con pérdidas de sección. Donde se realiza la roza los recubrimientos son algo mayores observando corrosión en el estribo y oxidación en las barras.

Fotos 09 y 10.- Vista general y detalle de Pila 1E. Roza en zona fisurada

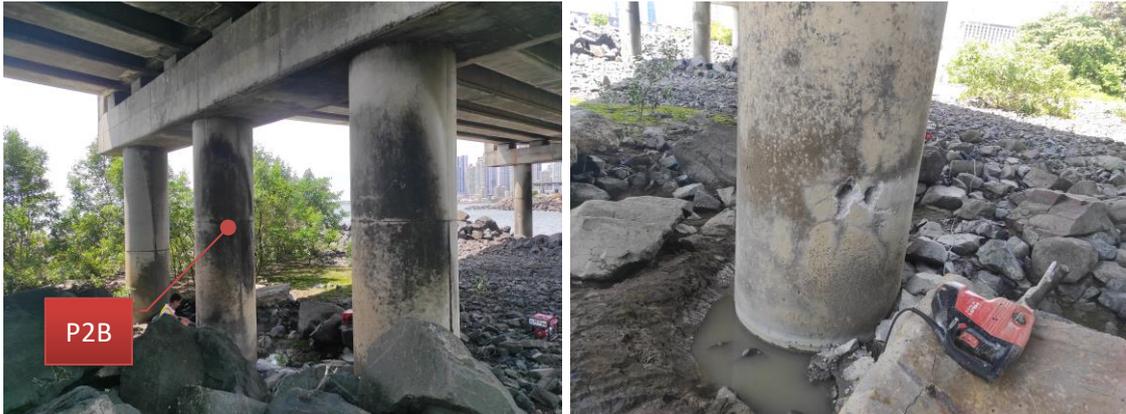
En la pila 2B se observa una fisura en el fuste que se corresponde con el daño ID01. Los daños se producen en zona de afección de marea. Se realiza la roza coincidente con la fisura. Los recubrimientos son mayores de 10 cm. Se observa corrosión en el estribo y oxidación en las barras.

Fotos 11 y 12.- Vista general y detalle de Pila 2B. Roza en zona fisurada

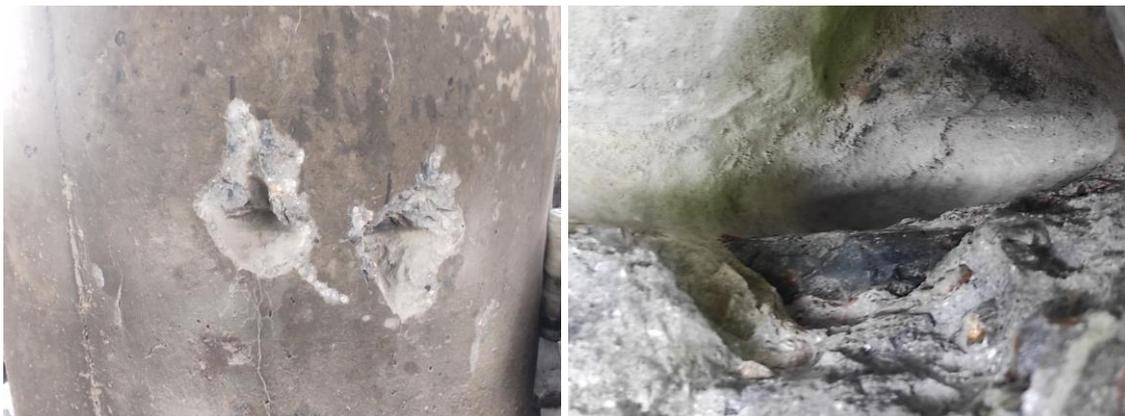
En la pila 3B no se observan daños estando en aparente buen estado de conservación. Se realiza la roza coincidente con la fisura. Los recubrimientos son mayores de 8 cm. Se observa oxidación en los estribos mientras que las barras de acero están en buen estado.

Fotos 13 y 14.- Vista general y detalle de Pila 3B. Roza en zona fisurada

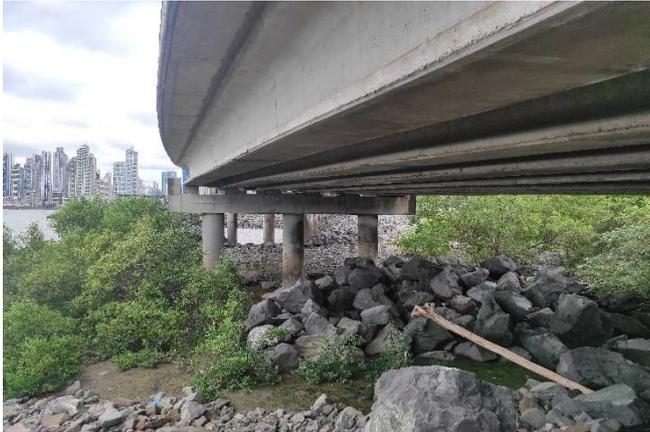
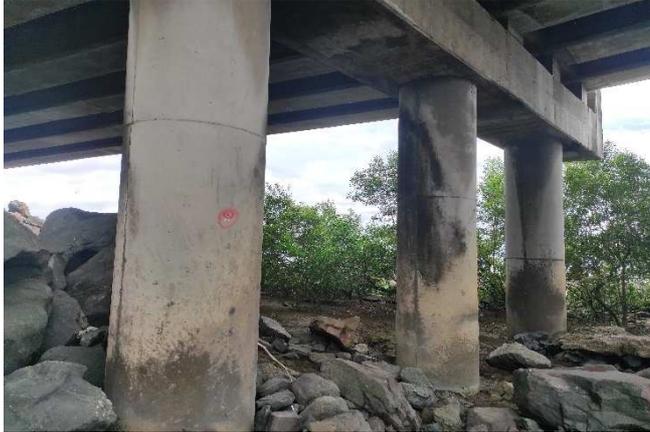
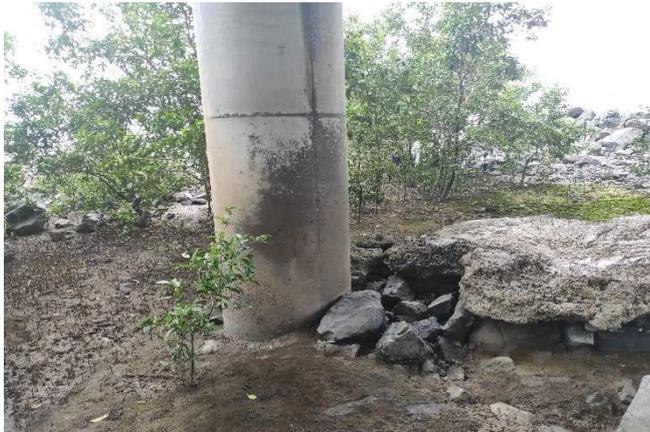
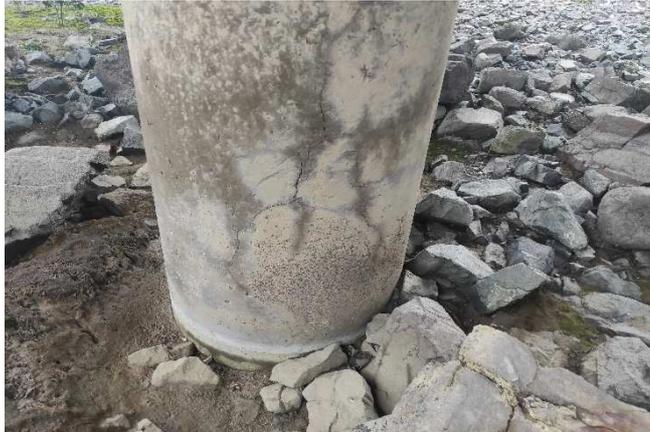
INVENTARIO DE DAÑOS			
ID	DESCRIPCIÓN DEL DAÑO		
ID-01	Fisura vertical en arranque de pila		
EVALUACIÓN DEL DAÑO			
MODERADO			
NECESIDADES CAMPAÑA COMPLEMENTARIA / ACTA INMEDIATA			
VALORACIÓN PENDIENTE DE CAMPAÑA COMPL.			
NECESIDAD DE AVISO INMEDIATO			
OBSERVACIONES

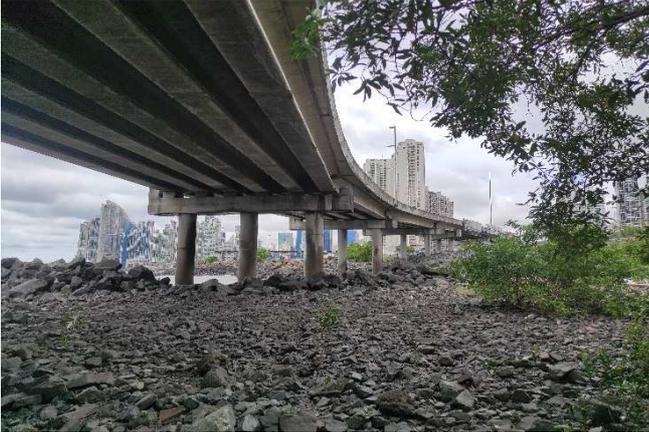
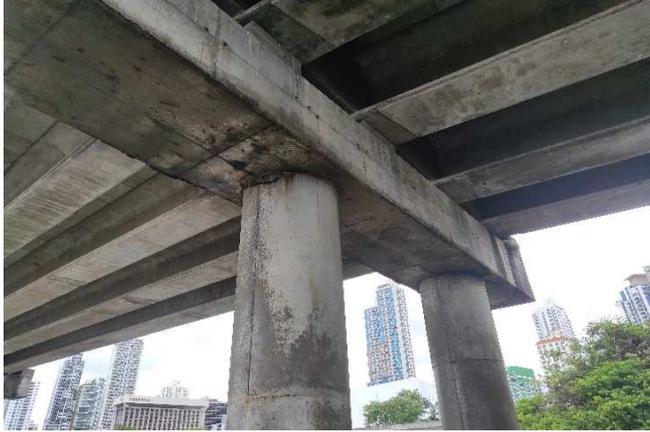
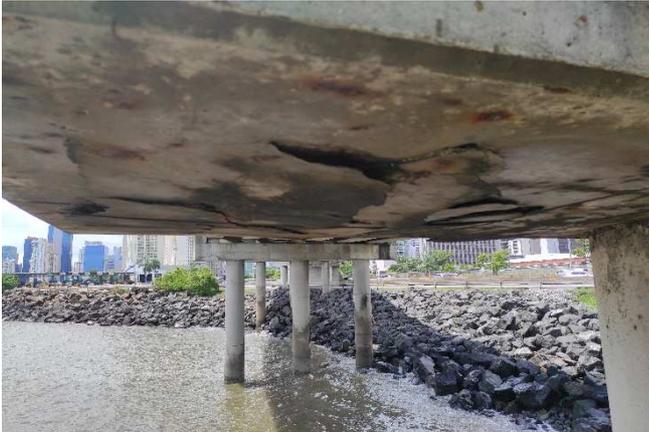
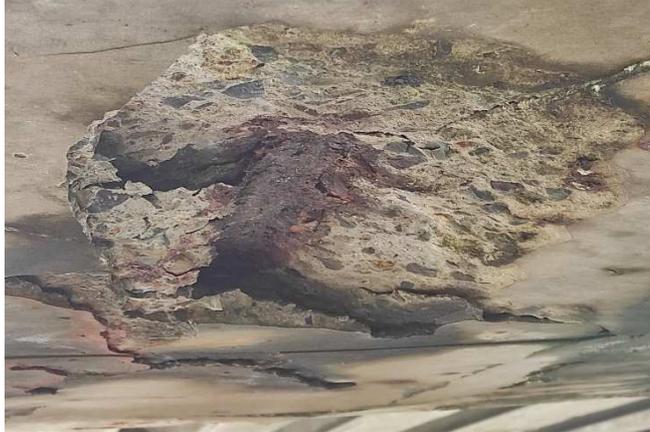
INVENTARIO DE DAÑOS			
ID	DESCRIPCIÓN DEL DAÑO		
ID-02	Zona con desprendimiento. Armados expuestos con corrosión activa.		
EVALUACIÓN DEL DAÑO			
MODERADO			
NECESIDADES CAMPAÑA COMPLEMENTARIA / ACTA INMEDIATA			
VALORACIÓN PENDIENTE DE CAMPAÑA COMPL.			
NECESIDAD DE AVISO INMEDIATO			
OBSERVACIONES

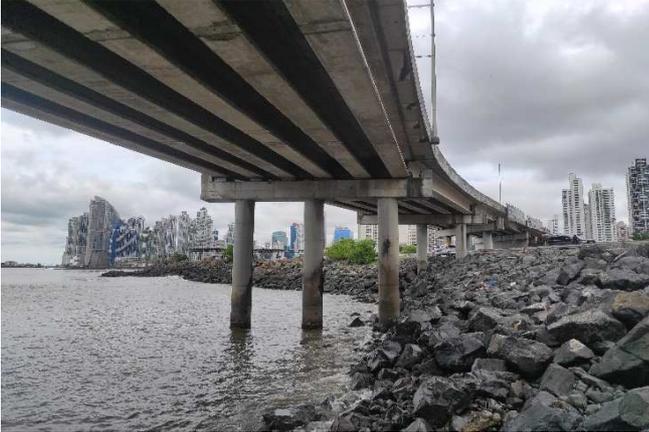
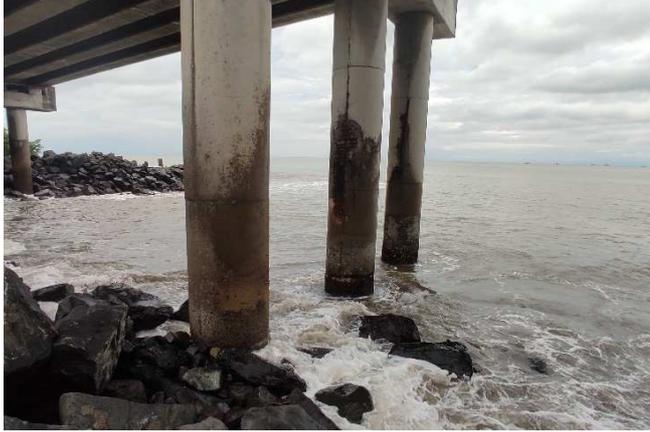
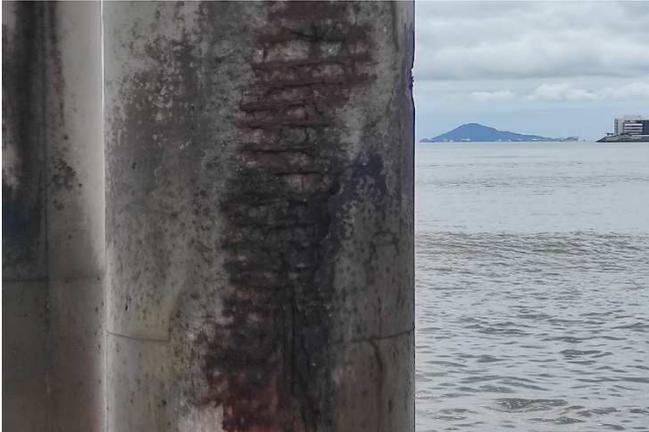
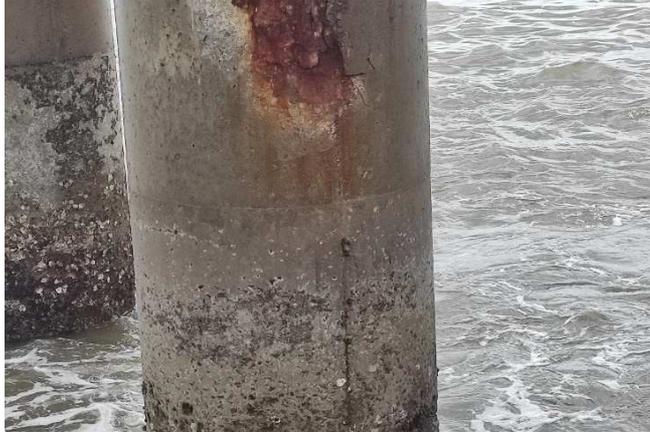
INVENTARIO DE DAÑOS			
ID	DESCRIPCIÓN DEL DAÑO		
ID-03	Armado expuesto en fuste de pila. Corrosión activa en estribos.		
EVALUACIÓN DEL DAÑO			
MODERADO			
NECESIDADES CAMPAÑA COMPLEMENTARIA / ACTA INMEDIATA			
VALORACIÓN PENDIENTE DE CAMPAÑA COMPL.			
NECESIDAD DE AVISO INMEDIATO			
OBSERVACIONES

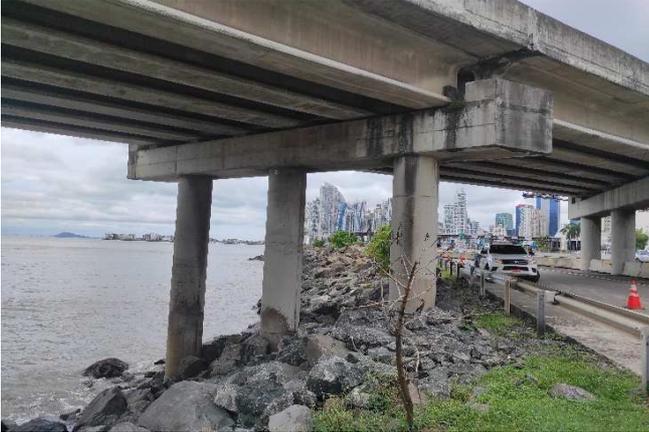
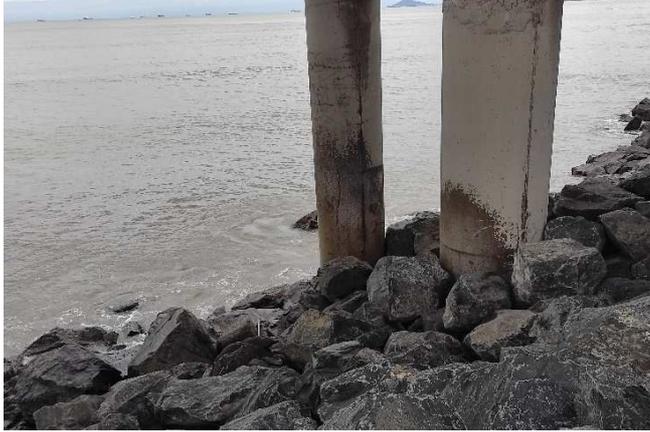
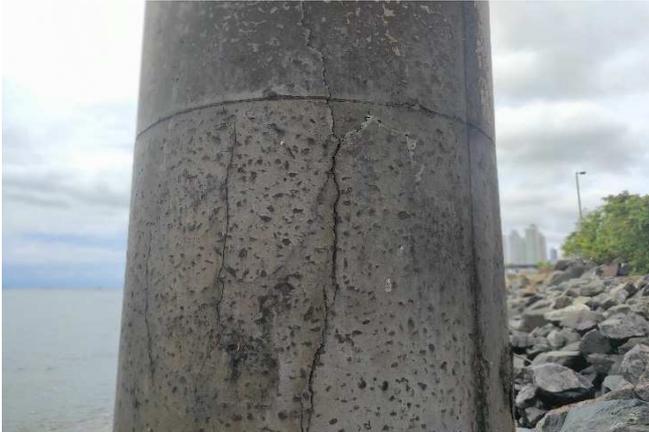
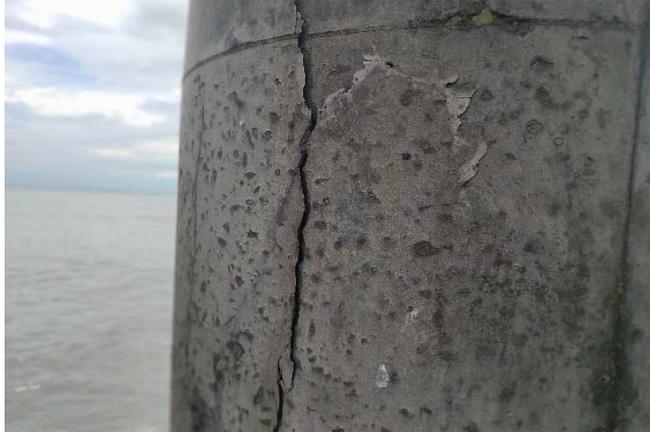
INVENTARIO DE DAÑOS			
ID	DESCRIPCIÓN DEL DAÑO		
ID-04	Fisura vertical en fuste de pila		
EVALUACIÓN DEL DAÑO			
MODERADO			
NECESIDADES CAMPAÑA COMPLEMENTARIA / ACTA INMEDIATA			
VALORACIÓN PENDIENTE DE CAMPAÑA COMPL.			
NECESIDAD DE AVISO INMEDIATO			
OBSERVACIONES

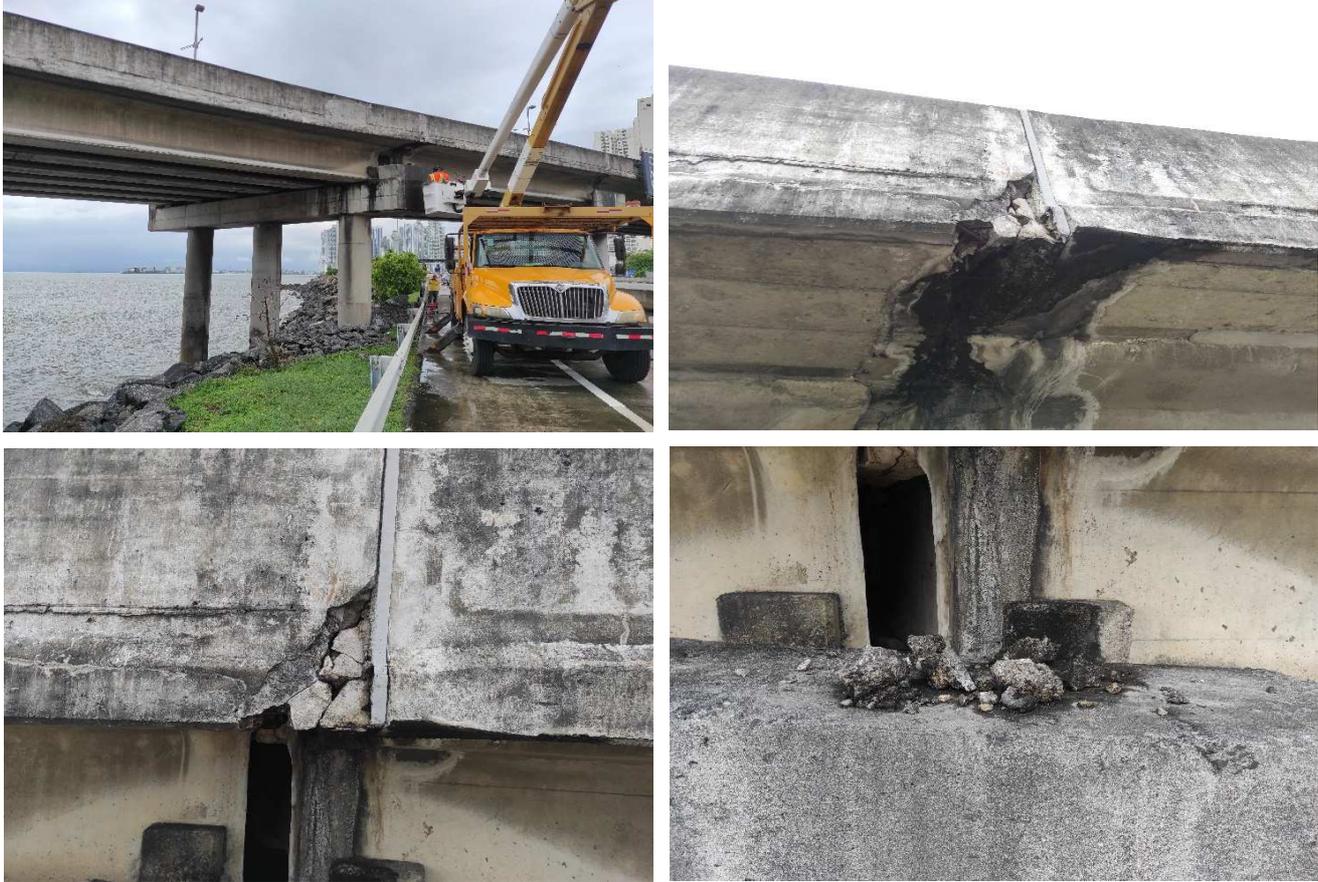
INVENTARIO DE DAÑOS			
ID	DESCRIPCIÓN DEL DAÑO		
ID-05	Desprendimiento del hormigón en canto del tablero coincidente con junto de dilatación. Se observa filtración de agua.		
EVALUACIÓN DEL DAÑO			
MODERADO			
NECESIDADES CAMPAÑA COMPLEMENTARIA / ACTA INMEDIATA			
VALORACIÓN PENDIENTE DE CAMPAÑA COMPL.			
NECESIDAD DE AVISO INMEDIATO			
OBSERVACIONES			
Peligro de caída de hormigón cerca de la carretera

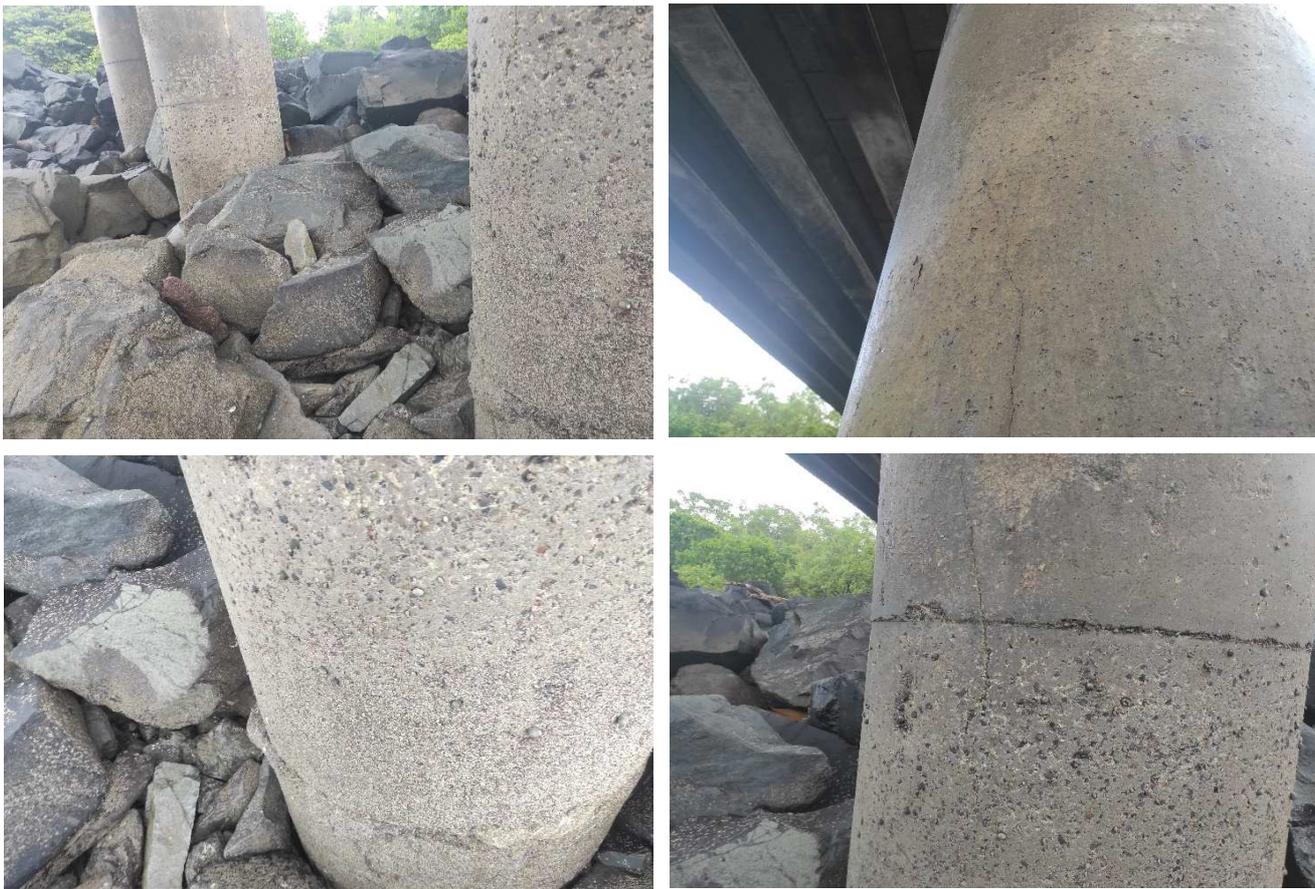
INVENTARIO DE DAÑOS			
ID	DESCRIPCIÓN DEL DAÑO		
ID-06	Fisura vertical en arranque y fuste de pila. Longitud de fisura entre 1'5 y 2 metros		
EVALUACIÓN DEL DAÑO			
MODERADO			
NECESIDADES CAMPAÑA COMPLEMENTARIA / ACTA INMEDIATA			
VALORACIÓN PENDIENTE DE CAMPAÑA COMPL.			
NECESIDAD DE AVISO INMEDIATO			
OBSERVACIONES			
Paso ps1000 sobre fisura 6218

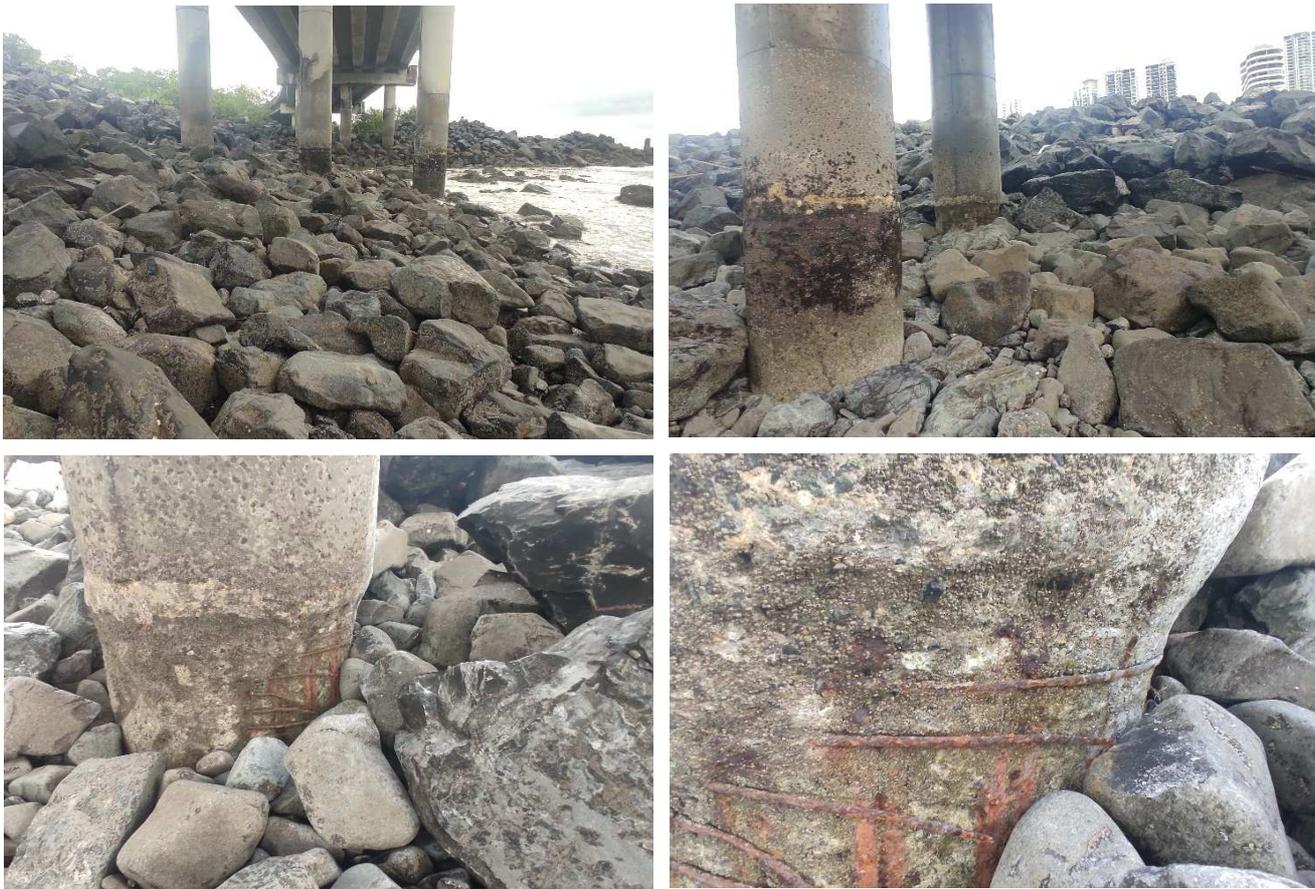
INVENTARIO DE DAÑOS			
ID	DESCRIPCIÓN DEL DAÑO		
ID-07	Al bajar la marea se observan los estribos expuesto con corrosión activa		
EVALUACIÓN DEL DAÑO			
MODERADO			
NECESIDADES CAMPAÑA COMPLEMENTARIA / ACTA INMEDIATA			
VALORACIÓN PENDIENTE DE CAMPAÑA COMPL.			
NECESIDAD DE AVISO INMEDIATO			
OBSERVACIONES

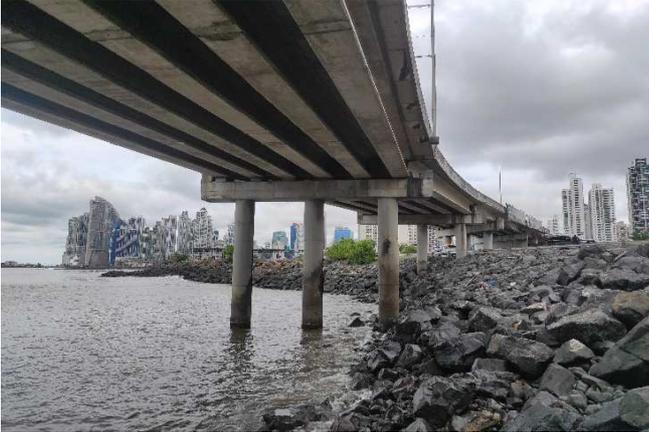
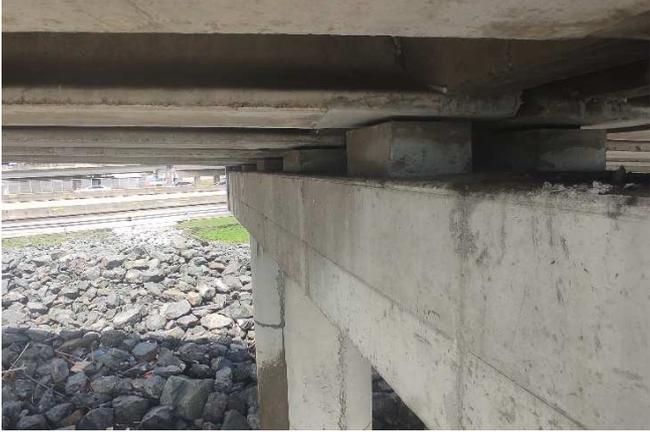
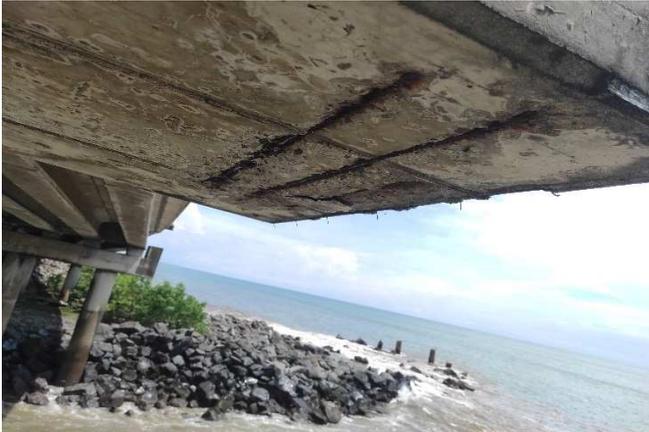
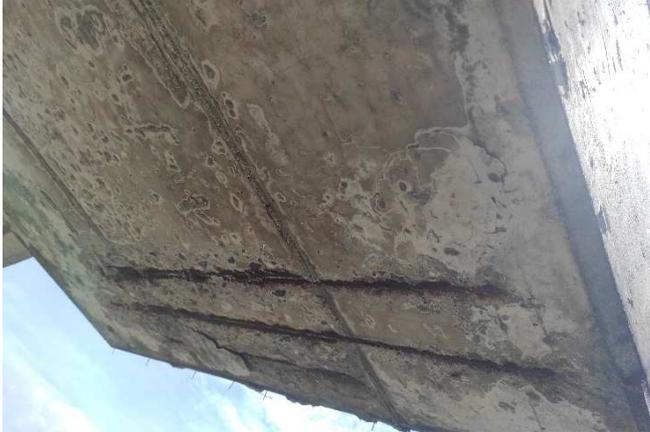
INVENTARIO DE DAÑOS			
ID	DESCRIPCIÓN DEL DAÑO		
ID-08	Armado expuesto, barras con corrosión		
EVALUACIÓN DEL DAÑO			
MODERADO			
NECESIDADES CAMPAÑA COMPLEMENTARIA / ACTA INMEDIATA			
VALORACIÓN PENDIENTE DE CAMPAÑA COMPL.			
NECESIDAD DE AVISO INMEDIATO			
OBSERVACIONES			
No llego a ver la de sección en las barras ni el recubrimiento exacto (sobre 3-5cm)

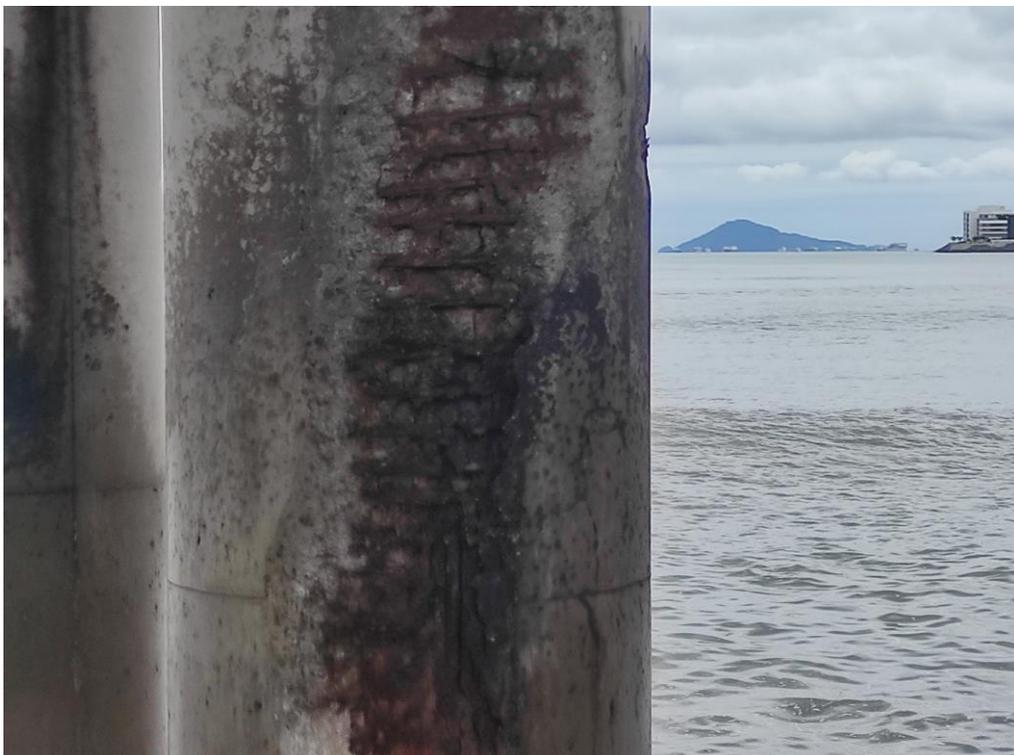
Foto 10.- Vista detalle corrosión en estribo de pila debajo de viga de asiento D

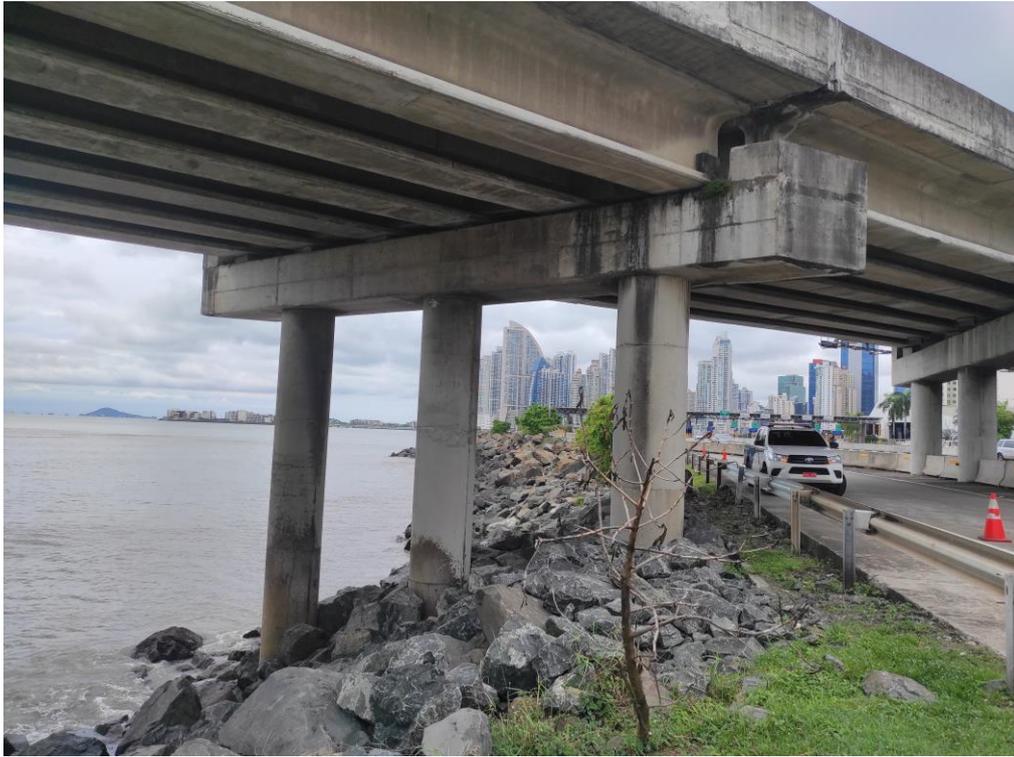
Foto 14.- Vista detalle filtración sobre viga de asiento E

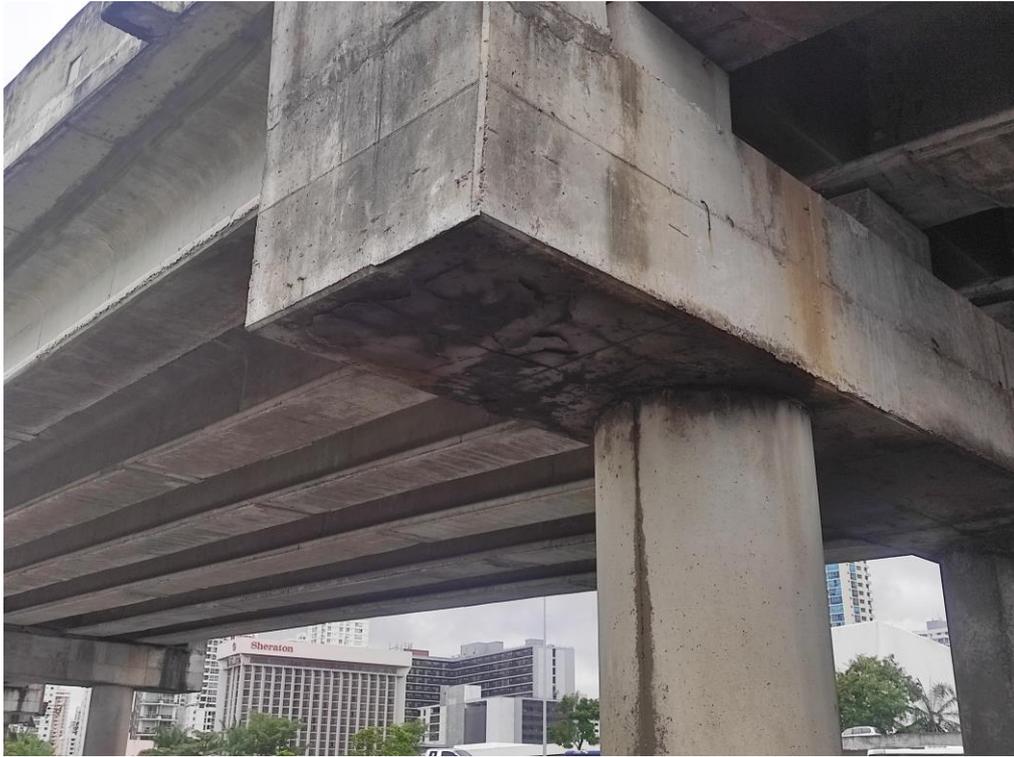
Foto 21.- Vista general viga de asiento D con daños por corrosión

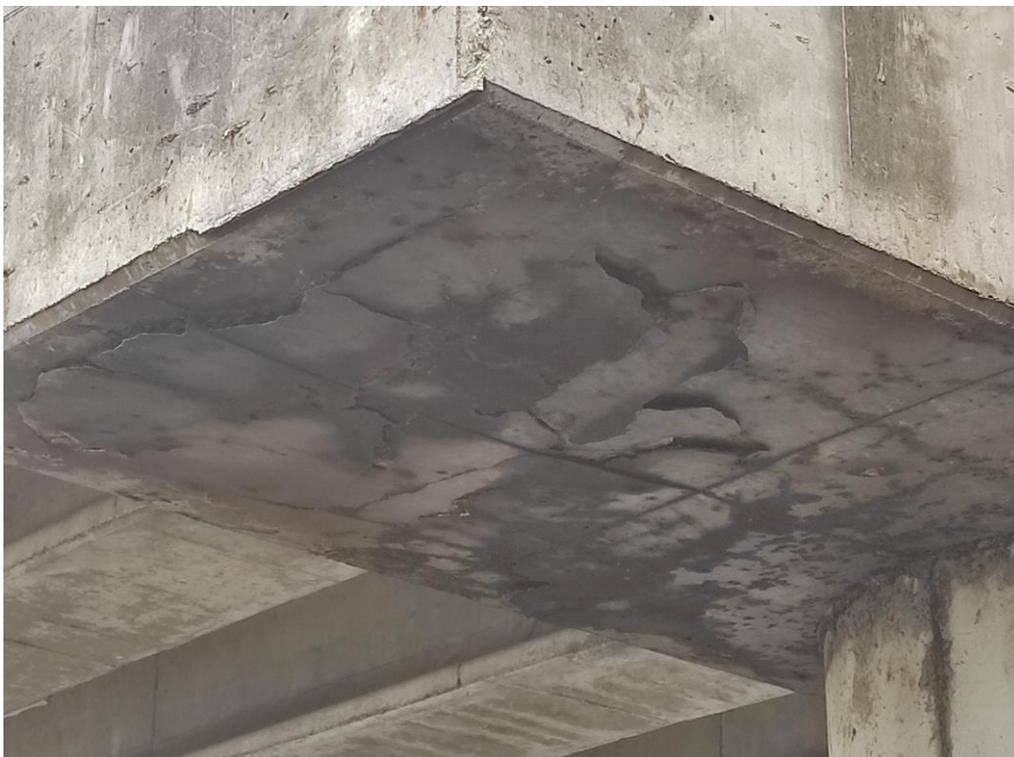
Foto 22.- Vista detalle viga de asiento D con daños por corrosión

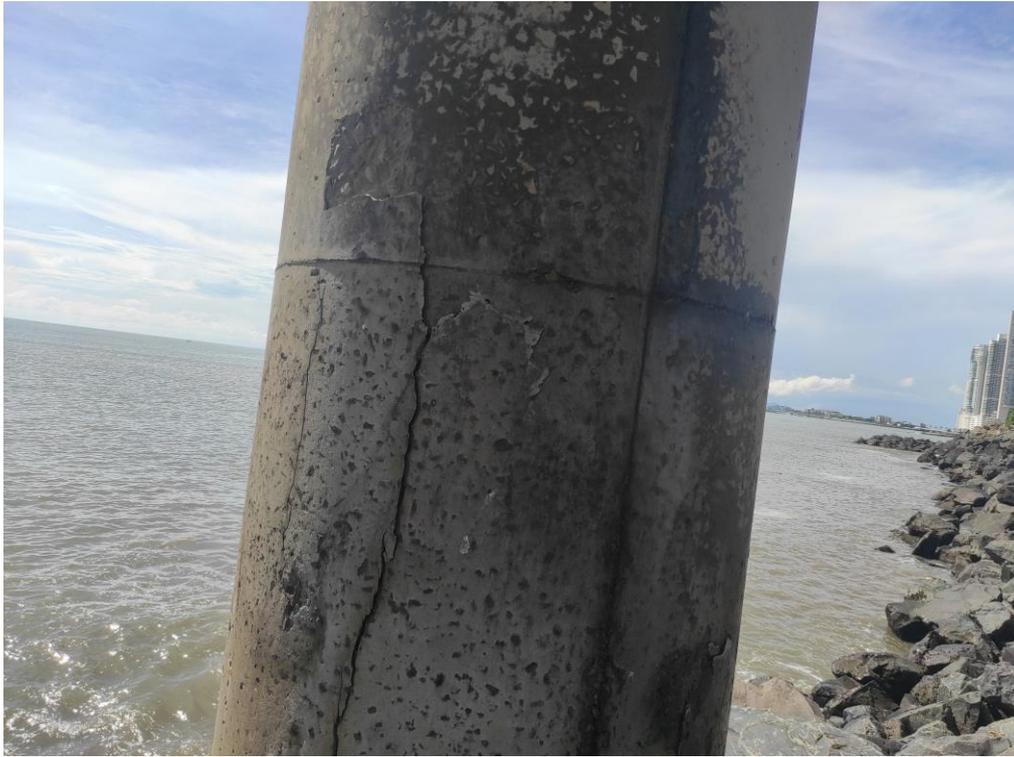
Foto 29.- Vista detalle fisuración en pila 1E recayente a zona de marea

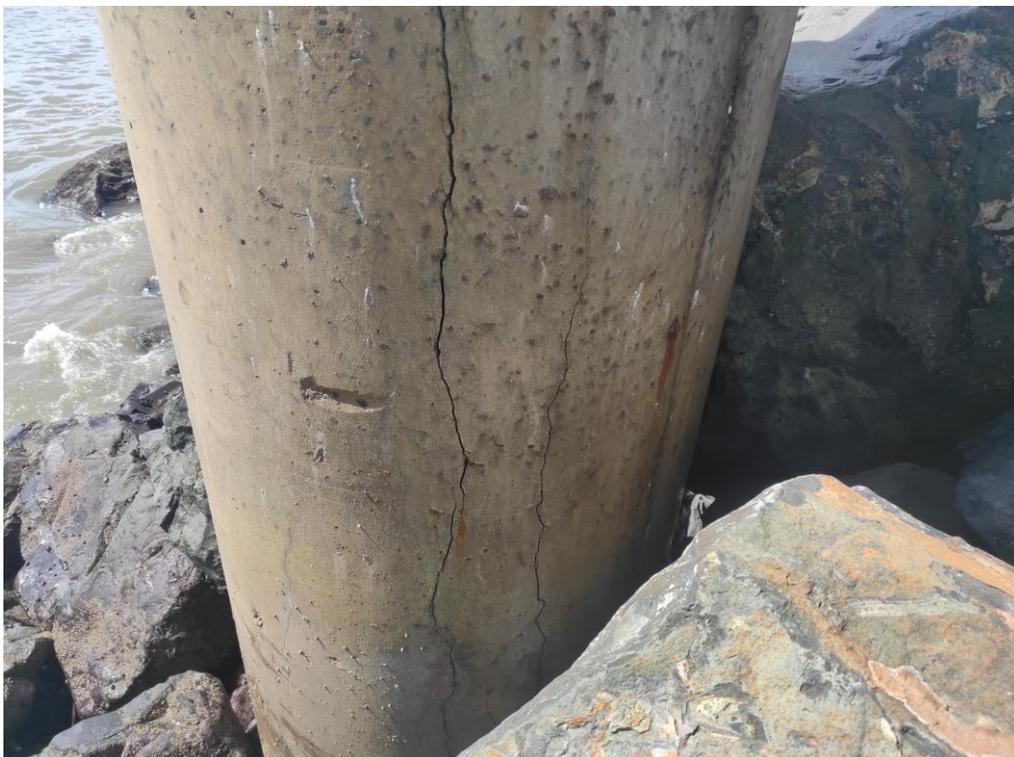
Foto 30.- Vista detalle fisuración en pila 1E recayente a zona de marea

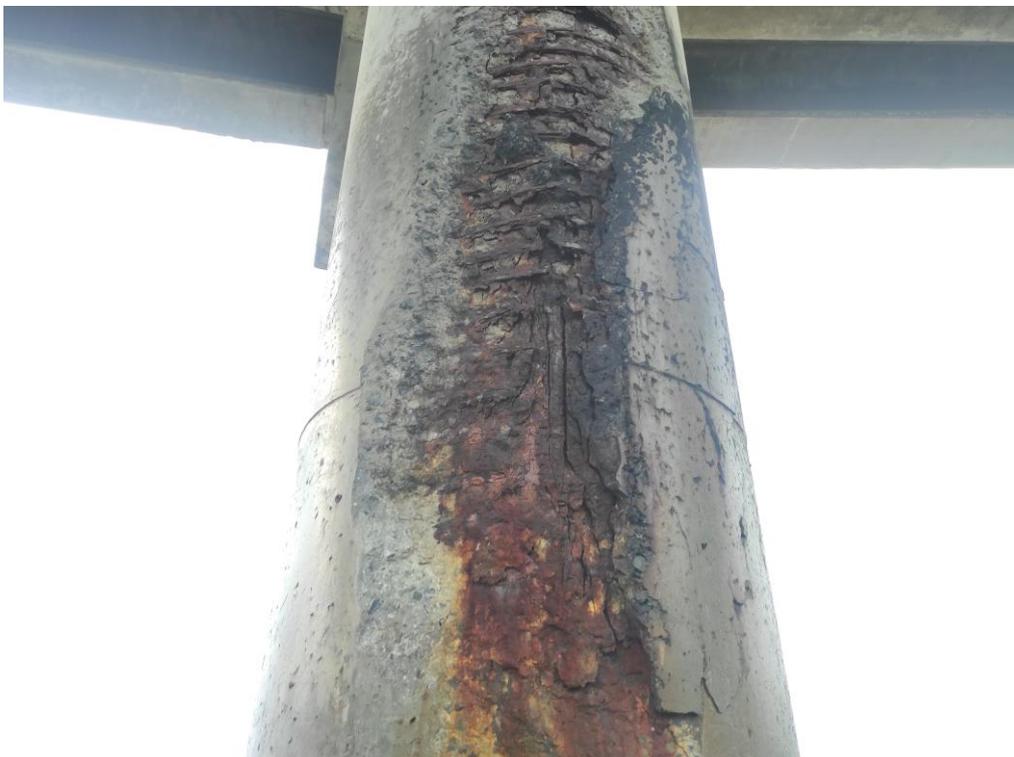
Foto 40.- Vista detalle corrosión de estribos en pila 2D en zona de mareas

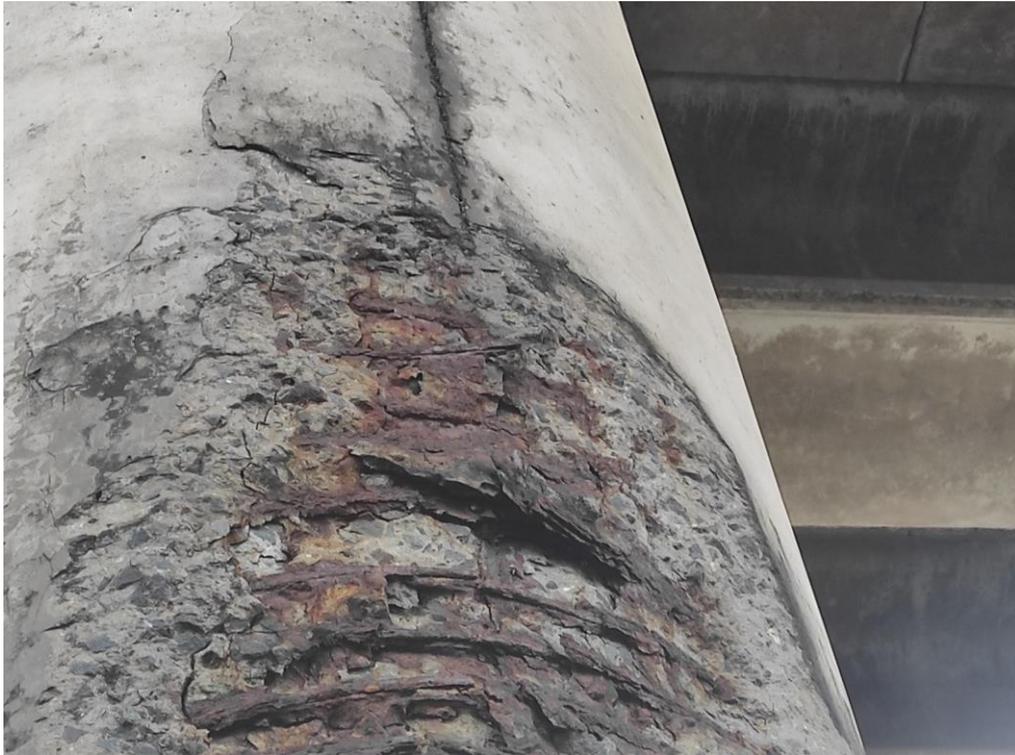
Foto 41.- Vista detalle corrosión de estribos en pila 2D en zona de mareas

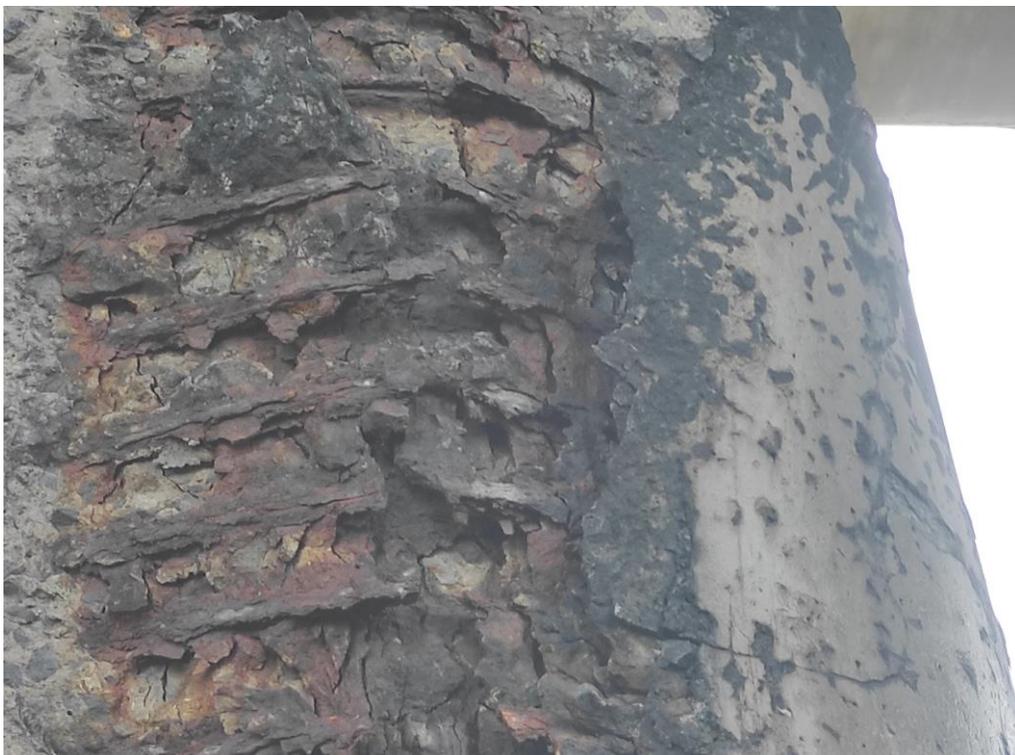
Foto 42.- Vista detalle corrosión de estribos en pila 2D en zona de mareas

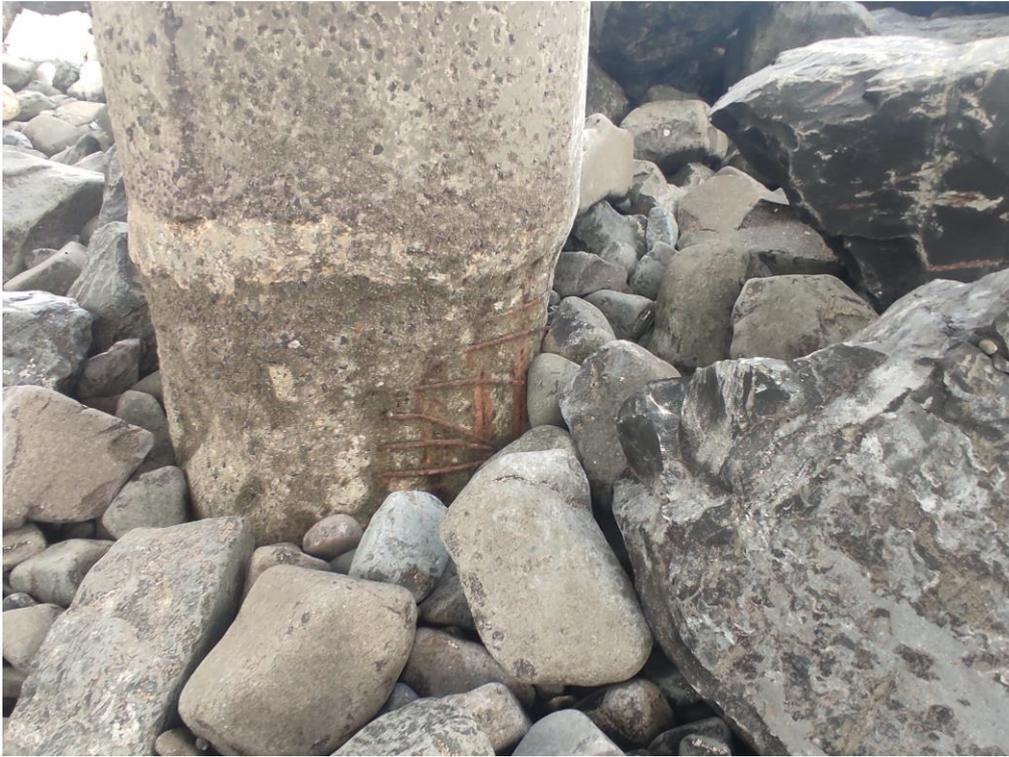
Foto 43.- Vista detalle corrosión de estribos en pila 3D en zona de mareas

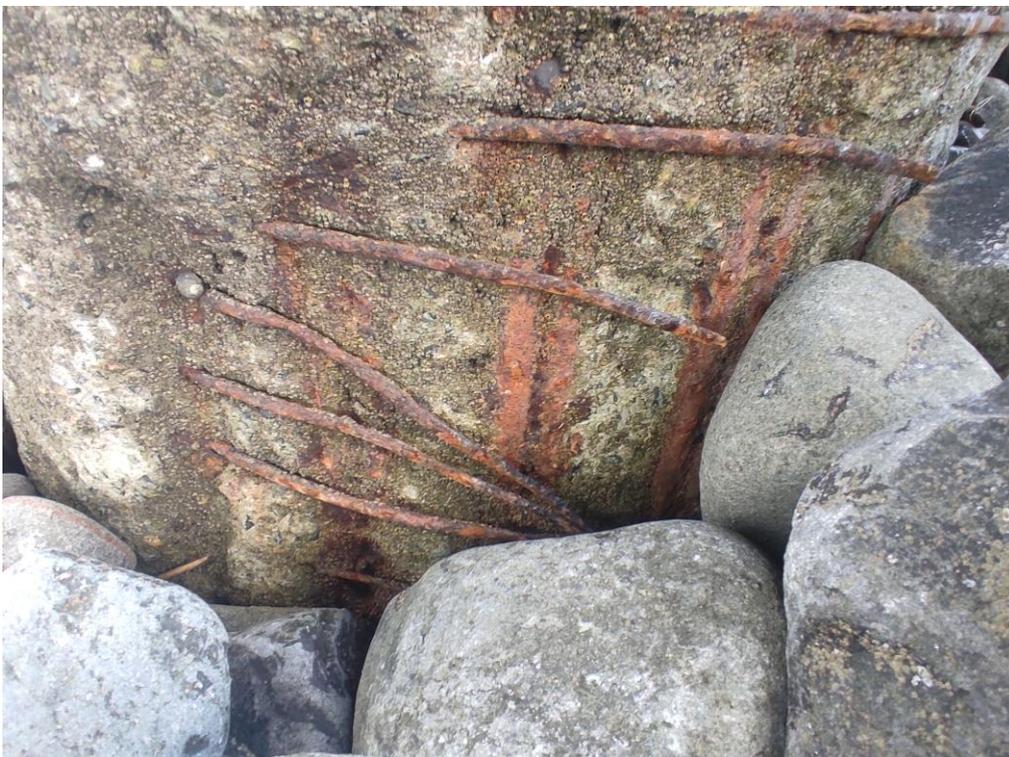
Foto 44.- Vista detalle corrosión de estribos en pila 3D en zona de mareas
