Proyecto:  
ENA SUR/ Estudio, Diseño y Construcción del Proyecto de Rehabilitación Estructural del Tramo Marino del Corredor Sur

Contenido:  
REHABILITACIÓN DE VIGAS, PRELOSAS Y DIAFRAGMAS: REPARACIÓN TÍPICA

Contenido:  
REHABILITACIÓN DE VIGAS, PRELOSAS Y DIAFRAGMAS; REPARACIÓN ESPECIAL VIGA 5, VANO 73-74

Contenido:  
REHABILITACIÓN DE VIGAS, PRELOSAS Y DIAFRAGMAS; REPARACIÓN ESPECIAL VIGA 4, VANO 5-6

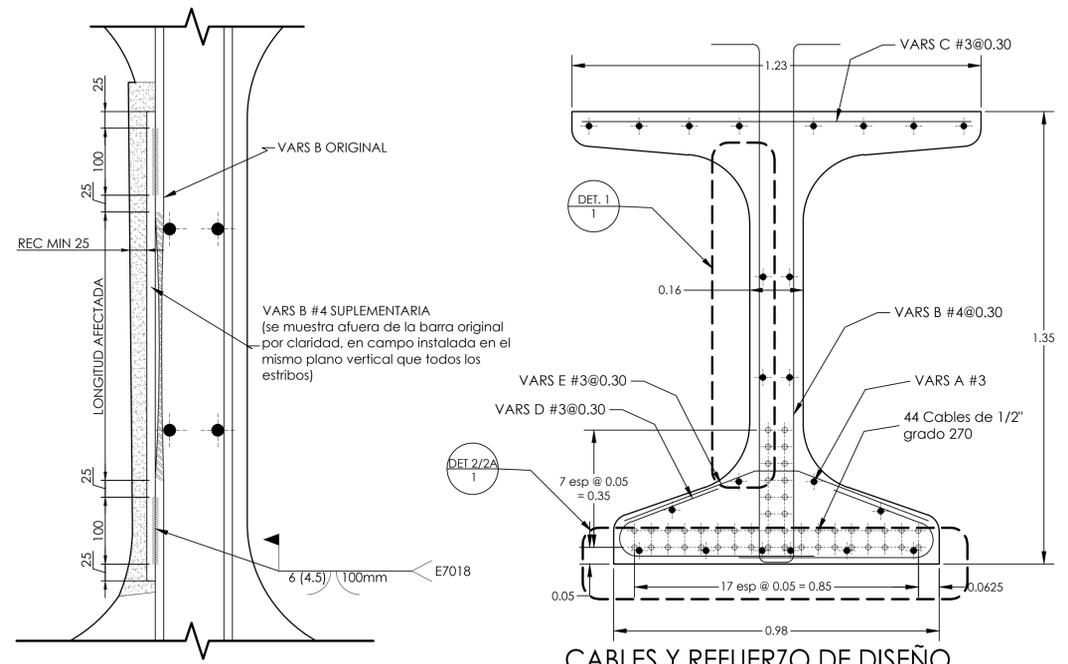
REPARACIÓN DE VARS B  
ESCALA 1:5

- LA INCIDENCIA DE BARRAS CON PÉRDIDA DE SECCIÓN SE ENCONTRÓ PREDOMINANTEMENTE EN LOS 3m EXTREMOS DE LAS VIGAS.
- CUANDO SE ENCONTRARON ACEROS CON PÉRDIDA DE SECCIÓN, SE SIGUIERON LOS SIGUIENTES LINEAMIENTOS:

- BARRAS CON PÉRDIDA DE SECCIÓN INFERIOR AL 10% NO REQUERIRÁN ACERO SUPLEMENTARIO
  - EN EL CASO DE QUE LA PÉRDIDA DE SECCIÓN SUPERE EL 10% PERO NO EXCEDA EL 60% EN BARRAS DENTRO DE LA ZONA A REHABILITAR, SE CUANTIFICARÁ UNA PÉRDIDA PROMEDIO POR BARRA EN LA ZONA. LUEGO, SE INSTALARÁ ACERO SUPLEMENTARIO PARA COMPENSAR ESTA PÉRDIDA PROMEDIO. POR EJEMPLO, SI EN PROMEDIO LAS BARRAS #3 TIENEN 33% DE PÉRDIDA DE SECCIÓN, SE AGREGARÁ UNA BARRA #3 ADICIONAL POR CADA 3 BARRAS TRANSVERSALES. SI EN PROMEDIO LAS BARRAS #3 TIENEN 25% DE PÉRDIDA, SE AGREGARÁ UNA BARRA #3 ADICIONAL POR CADA 4 BARRAS TRANSVERSALES. LA EXTENSIÓN DE LA ZONA EN LA QUE SE PROMEDIAN LAS PÉRDIDAS NO DEBERÁ EXCEDER 30cm PARALELOS AL EJE DE LA VIGA.

- SI LAS BARRAS #3 SE ENCUENTRAN ROTAS (PÉRDIDA DE 100%) O BIEN CON UNA PÉRDIDA SUPERIOR AL 60%, SE AGREGARÁ UNA BARRA #3 POR CADA BARRA O BIEN UNA BARRA #4 CADA BARRA ALTERNIA.

- CUANDO SE AGREGUEN BARRAS ADICIONALES, SI LA EXTENSIÓN DE LA REPARACIÓN ES TAL QUE AMBAS CARAS LATERALES DEL ALA INFERIOR DE LA VIGA TIENEN EL ACERO EXPUESTO, SE PODRÁ ADICIONAR LAS BARRAS SIN SOLDARLAS A LAS EXISTENTES SIEMPRE Y CUANDO LA BARRA ADICIONADA CUENTE CON GANCHOS EN SUS EXTREMOS QUE PUEDAN SER AMARRADOS A EL ACERO EXISTENTE EN LA CARA LATERAL.

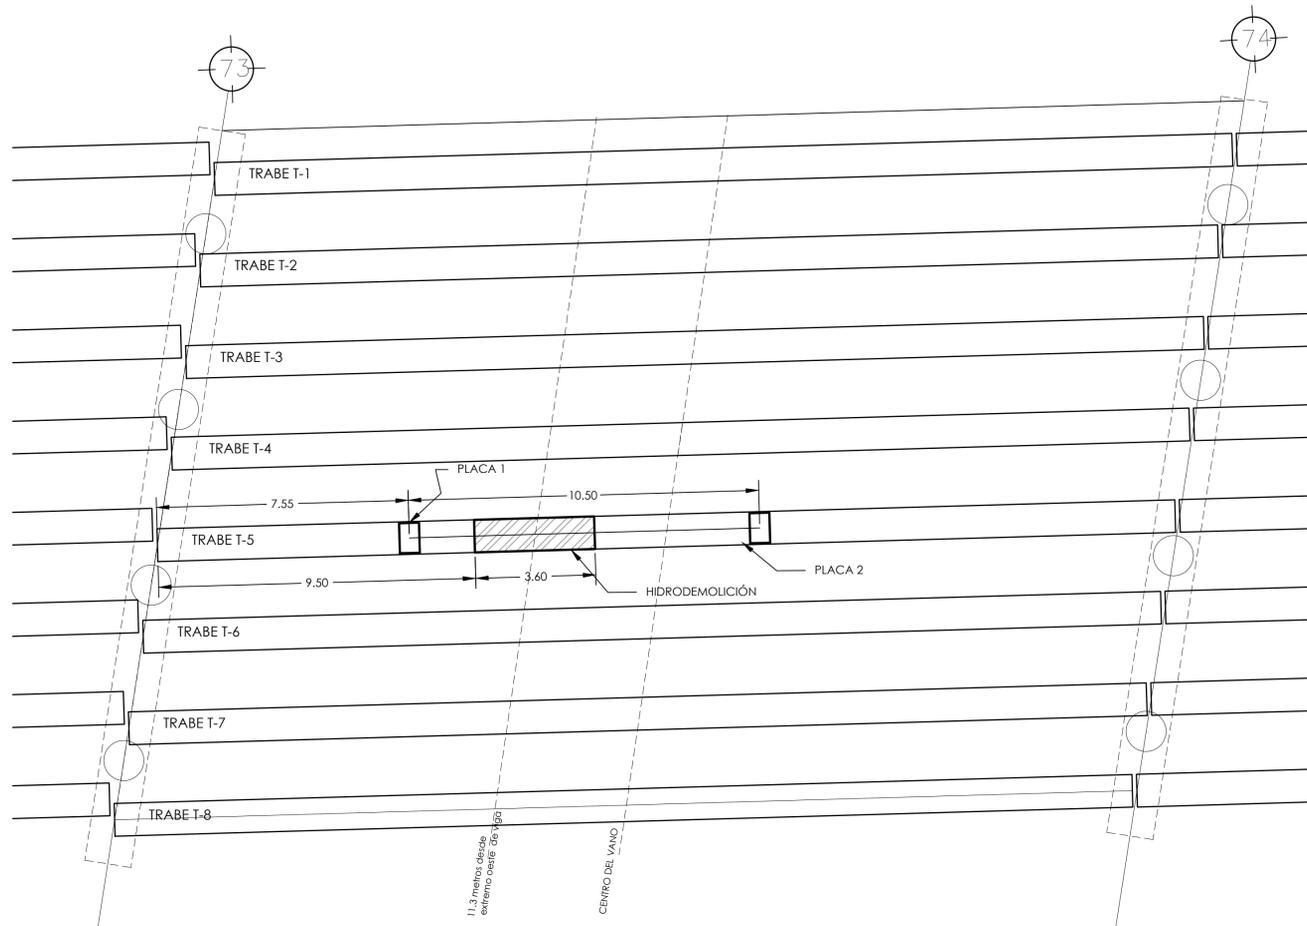
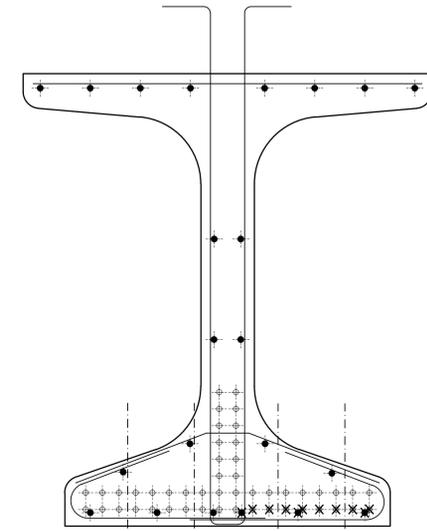
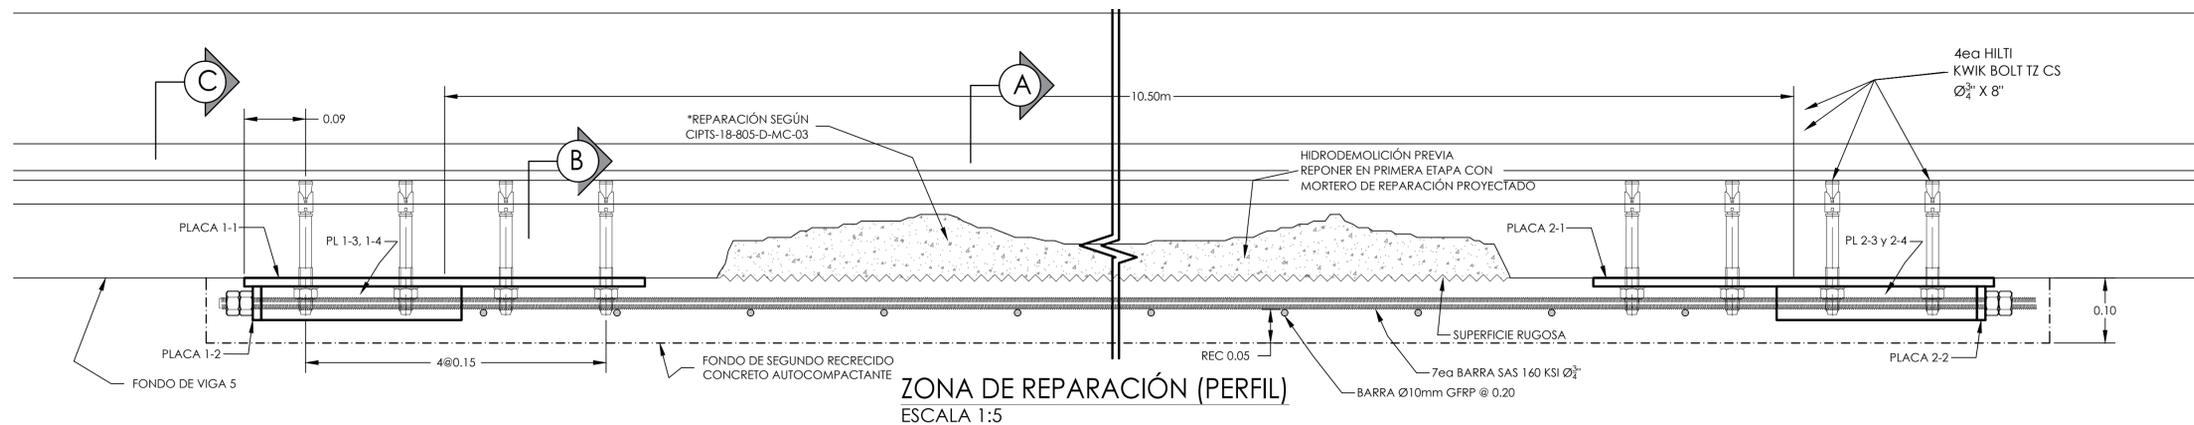
PLANTA DE VANO 73-74: UBICACIÓN DE REFUERZO EXTERNO  
ESCALA 1:100

- EL ÚNICO CASO DE CABLES ROTOS QUE IMPACTABAN LA INTEGRIDAD ESTRUCTURAL DE LA VIGA FUE LA VIGA 5 DEL VANO 73-74, PARA LA CUAL SE IMPLEMENTÓ UNA REPARACIÓN ESPECIAL

- VIGA 4, VANO 5-6, EXTREMO SOBRE VC6, 6 CABLES ROTOS EN LOS ÚLTIMOS 3.6m
  - VIGA 8, VANO 5-6, EXTREMO SOBRE VC6, 6 CABLES ROTOS EN LOS ÚLTIMOS 3.6m
  - VIGA 5, VANO 73-74, 8 CABLES ROTOS EN ZONA ENTRE 9.8m y 12m DESDE 73 HACIA 74.

- LA VIGA 5, DEL VANO 73-74, REQUIRIÓ LA INSTALACIÓN DE UN REFUERZO EXTERNO DE BARRAS DE ALTA RESISTENCIA PARA COMPENSAR LA MERMA EN CAPACIDAD CAUSADA POR LA ROTURA DE 8 CABLES DEL PRETENSADO. VER HOJA 3 DE ESTE PLANO PARA MÁS DETALLES.
- LA VIGA 4, DEL VANO 5-6, REQUIRIÓ UN CONFINAMIENTO EXTERNO DEL ALA INFERIOR, DE LA ZONA CERCANA A LA VC6. VER HOJA 4 DE ESTE PLANO PARA MÁS DETALLES
