REPORTE DE INCIDENCIA

Número de Reporte: RI.CE. 011

Tipo de incidencia:
Pavimento rígido.

Localización Geográfica
Entronques de Lajas, Villa Lobos, Panamericana
Corredor Este

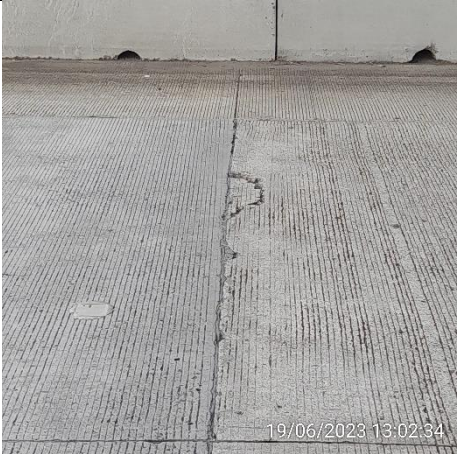
ENTRONQUE LAJAS (Sentido Albrook)	0.20	0.50	1	0.10
2

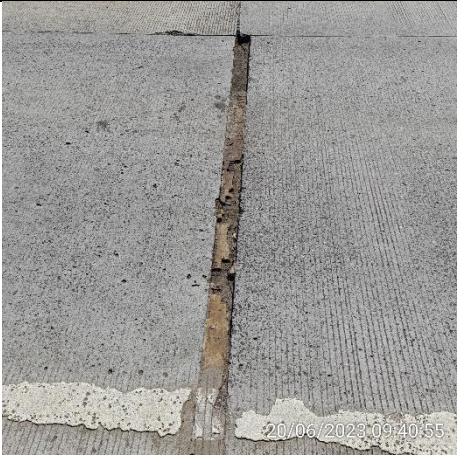
ENTRONQUE LAJAS (Sentido Villa Lobos)	0.15	3.30	1	0.50
3

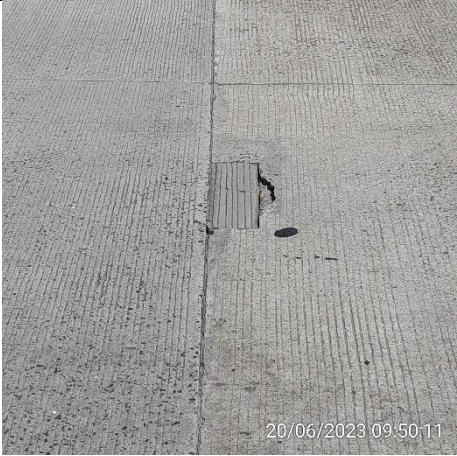
ENTRONQUE LAJAS (Sentido Villa Lobos)	0.25	0.60	1	0.15

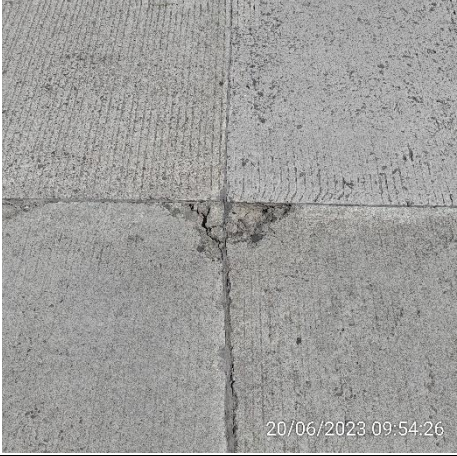
ENTRONQUE LAJAS (Sentido Villa Lobos)	0.15	0.30	1	0.05
5

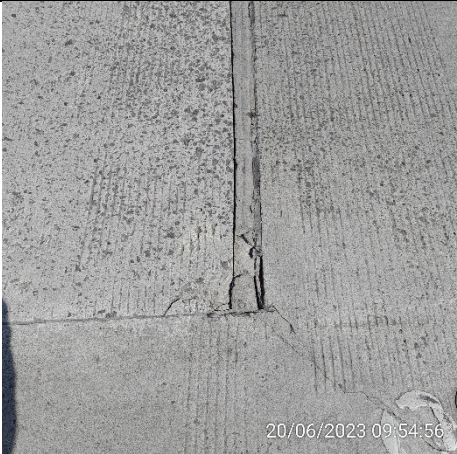
ENTRONQUE LAJAS (Sentido Villa Lobos)	0.25	0.25	1	0.06
6

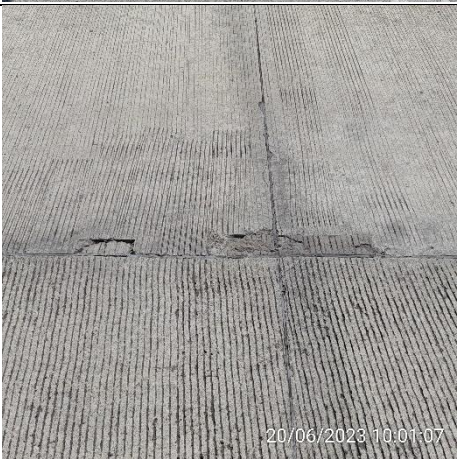
ENTRONQUE LAJAS (Sentido Albrook)	0.15	1.00	1	0.15

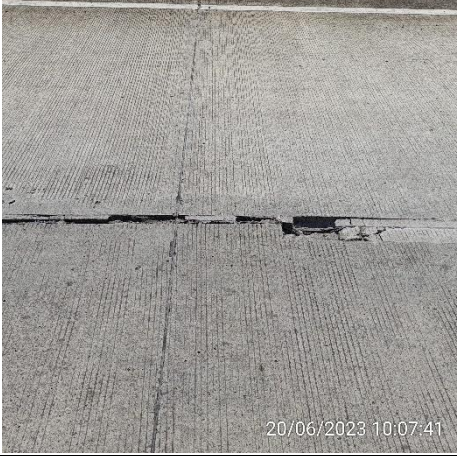
ENTRONQUE LAJAS (Sentido Albrook)	0.10	3.40	1	0.34
8

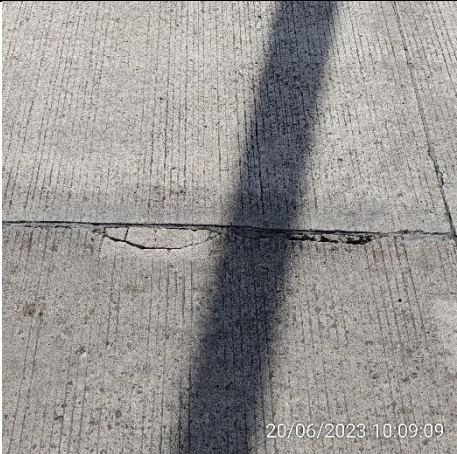
ENTRONQUE LAJAS (Sentido Albrook)	0.15	0.75	1	0.11
9

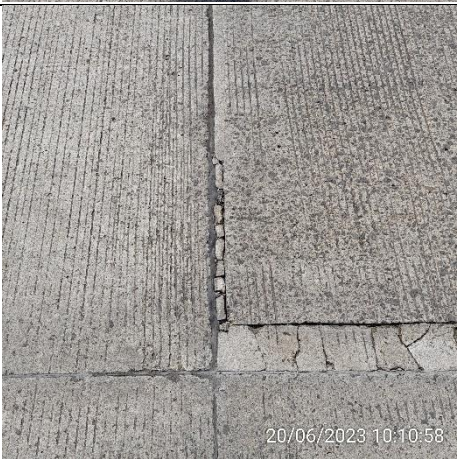
ENTRONQUE LAJAS (Sentido Albrook)	0.15	0.45	1	0.07

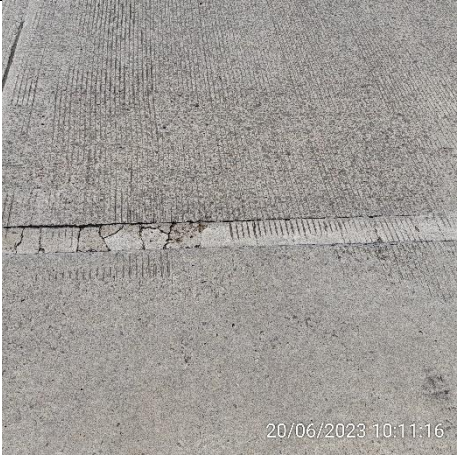
ENTRONQUE LAJAS (Sentido Albrook)	0.15	0.80	1	0.12
11

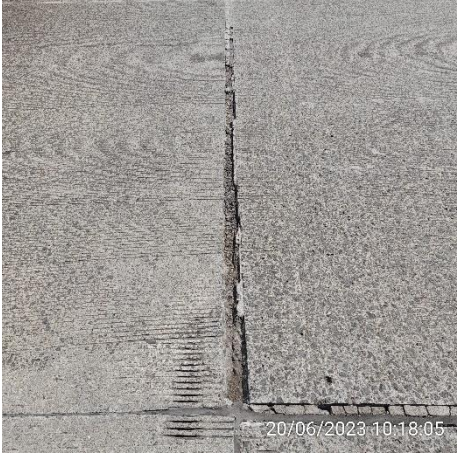
ENTRONQUE LAJAS (Sentido Albrook)	0.10	3.60	1	0.36
12

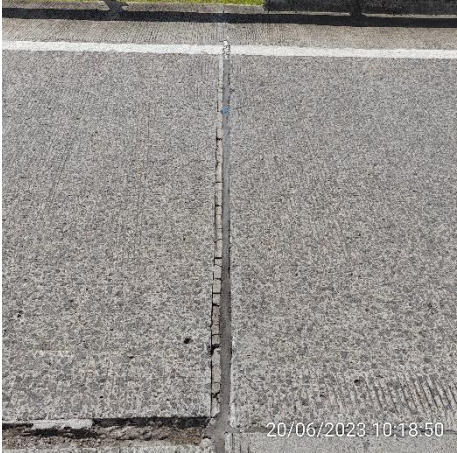
ENTRONQUE LAJAS (Sentido Albrook)	0.10	2.60	1	0.26

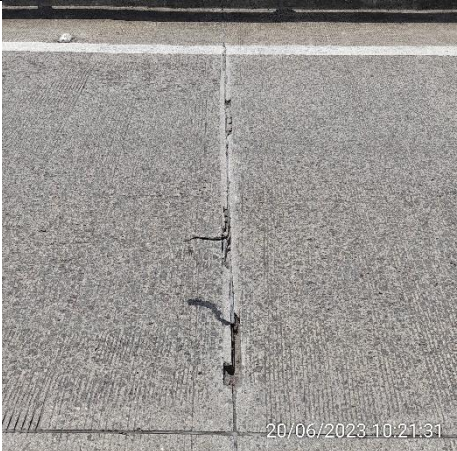
ENTRONQUE LAJAS (Sentido Albrook)	0.10	2.55	1	0.26
14

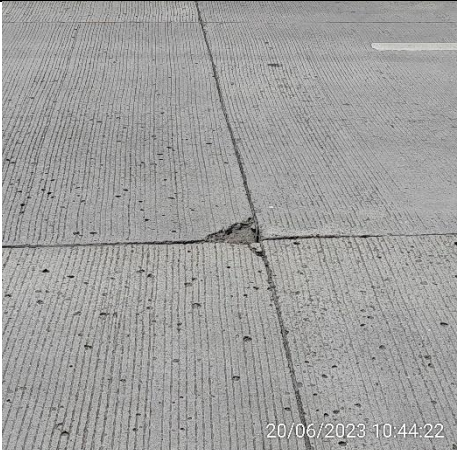
ENTRONQUE LAJAS (Sentido Albrook)	0.30	0.30	1	0.09
15

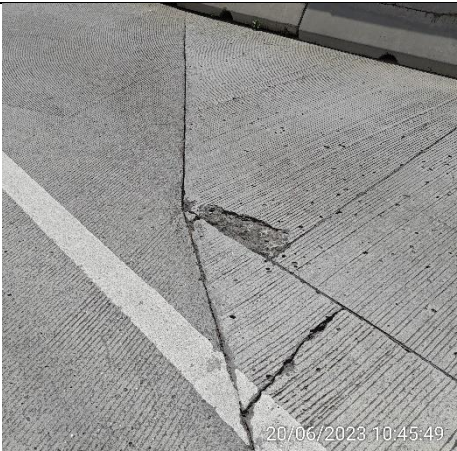
ENTRONQUE LAJAS (Sentido Albrook)	0.20	0.60	1	0.12

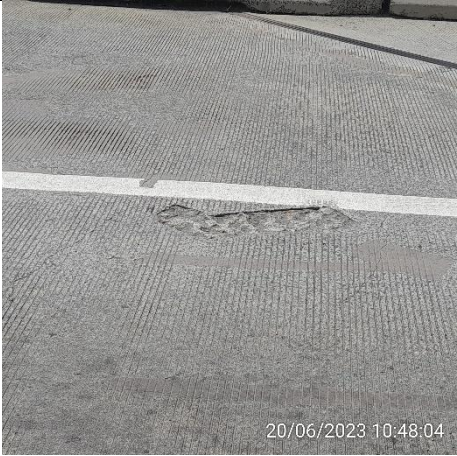
ENTRONQUE LAJAS (Sentido Albrook)	0.20	0.80	1	0.16
17

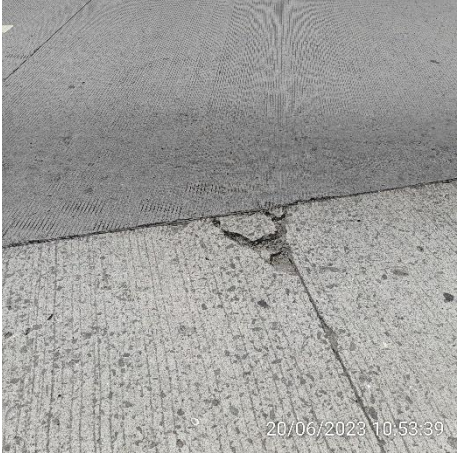
ENTRONQUE LAJAS (Sentido Villa Lobos)	0.25	0.35	1	0.09
18

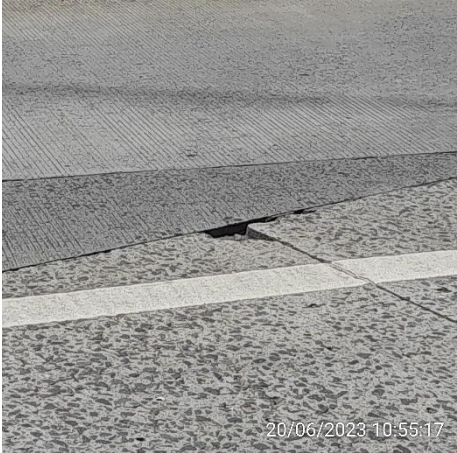
ENTRONQUE LAJAS (Sentido Villa Lobos)	0.15	0.15	1	0.02

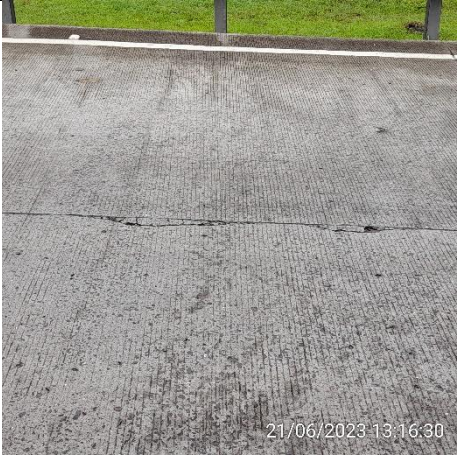
ENTRONQUE LAJAS (Sentido Villa Lobos)	0.10	1.40	1	0.14
20

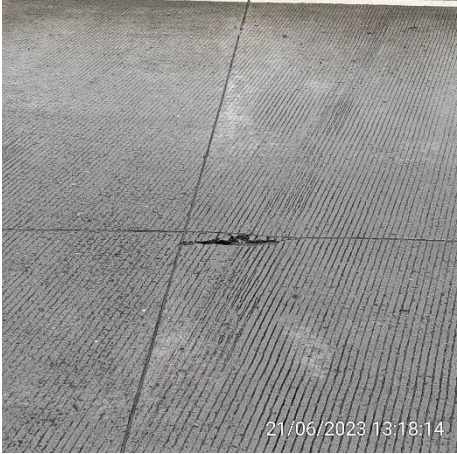
ENTRONQUE LAJAS (Sentido Villa Lobos)	0.10	0.40	1	0.04
21

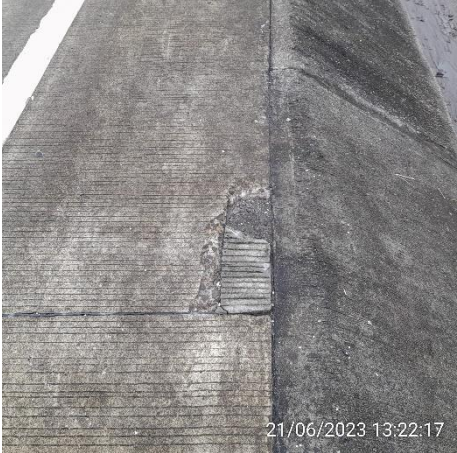
ENTRONQUE LAJAS (Sentido Villa Lobos)	0.25	0.50	1	0.13

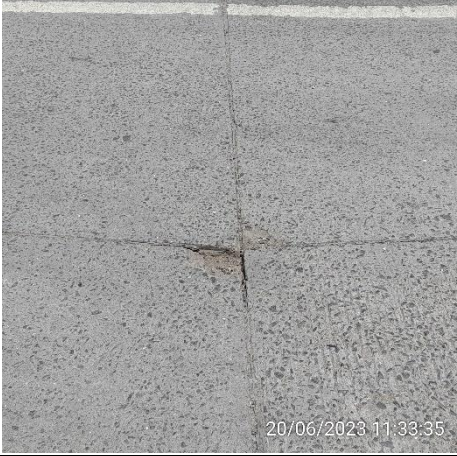
ENTRONQUE VILLA LOBOS	0.25	0.25	1	0.06
23

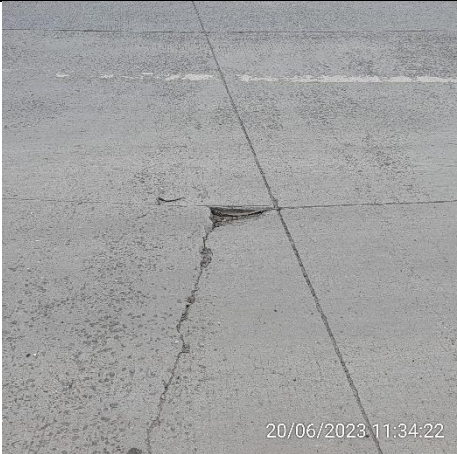
ENTRONQUE VILLA LOBOS	0.20	0.25	1	0.05
24

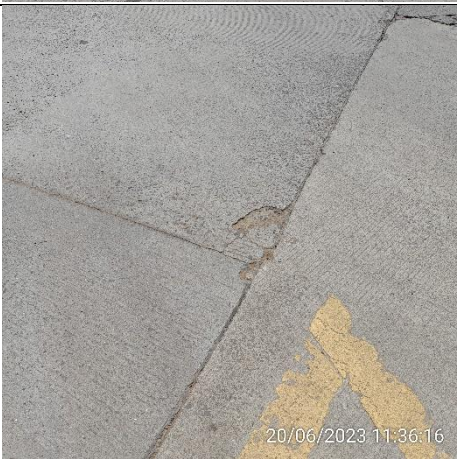
ENTRONQUE VILLA LOBOS	0.20	0.35	1	0.07

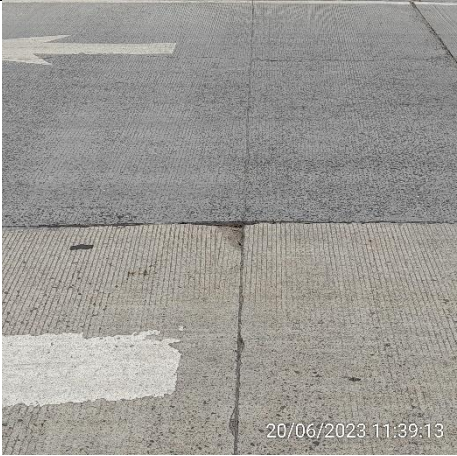
ENTRONQUE VILLA LOBOS	0.15	0.15	1	0.02
26

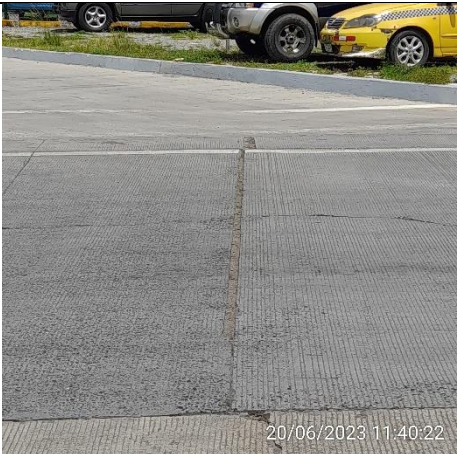
ENTRONQUE VILLA LOBOS	0.10	4.00	1	0.04
27

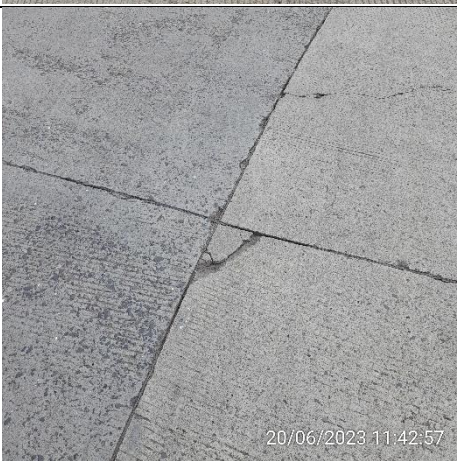
ENTRONQUE VILLA LOBOS	0.15	0.30	1	0.05

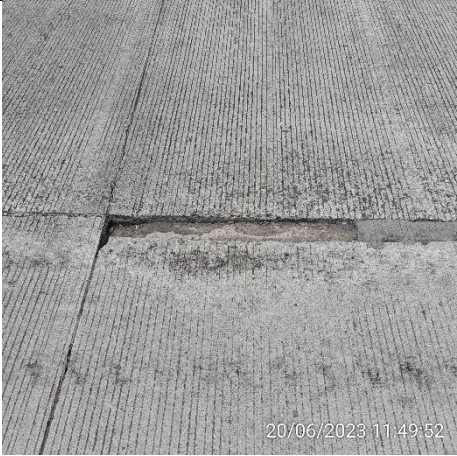
ENTRONQUE VILLA LOBOS	0.15	0.70	1	0.11
29

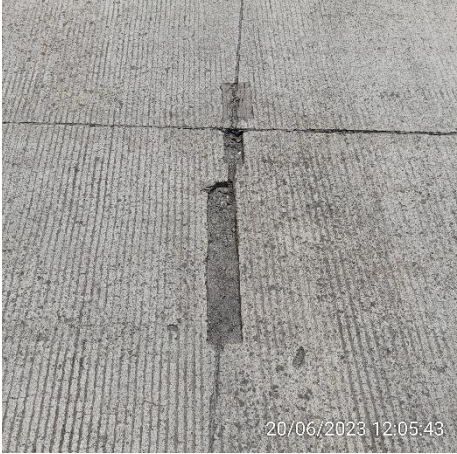
ENTRONQUE VILLA LOBOS	0.15	0.60	1	0.09
30

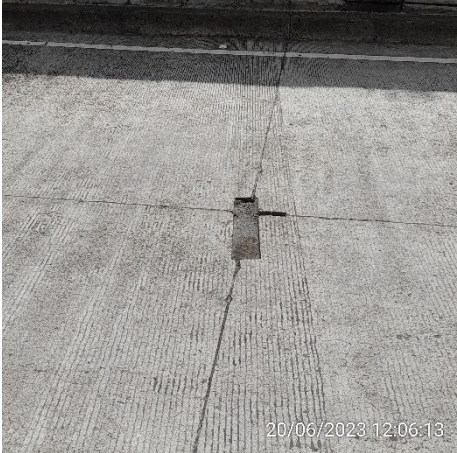
ENTRONQUE VILLA LOBOS	0.15	0.50	1	0.08

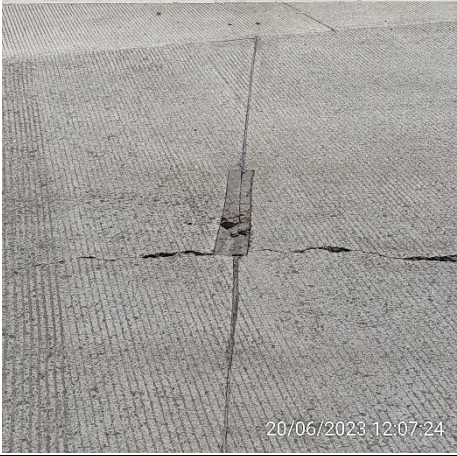
ENTRONQUE VILLA LOBOS	0.15	0.50	1	0.08
32

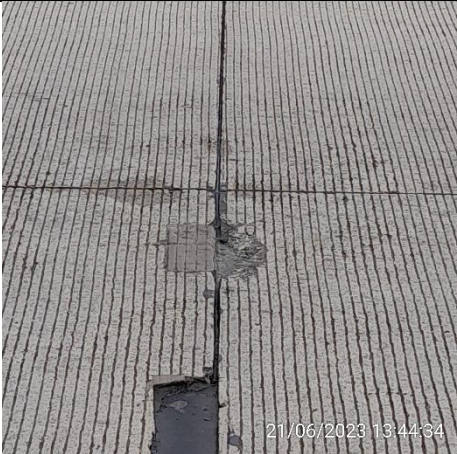
ENTRONQUE PANAMERICANA	0.15	0.30	1	0.05
33

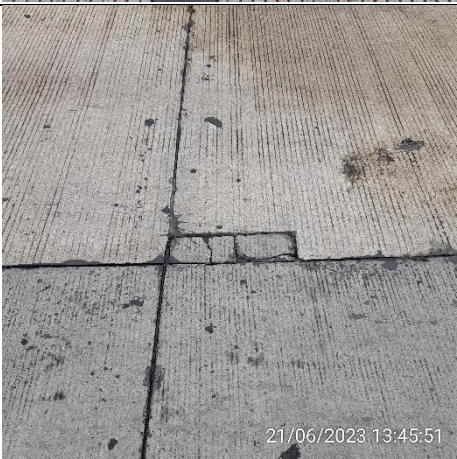
ENTRONQUE PANAMERICANA	0.15	0.35	1	0.05

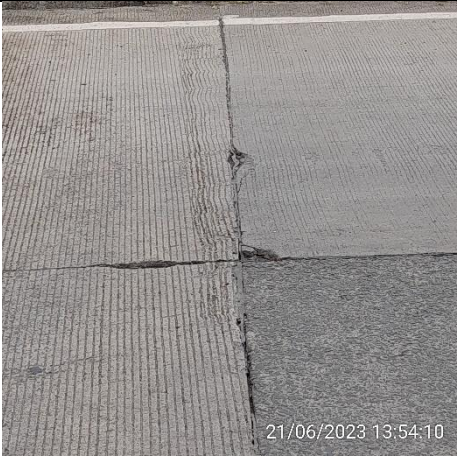
ENTRONQUE PANAMERICANA	0.20	0.40	1	0.08
35

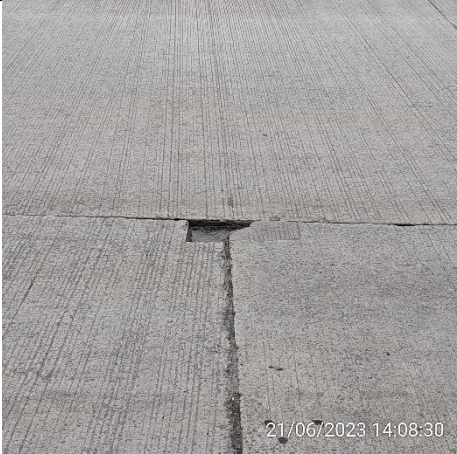
ENTRONQUE PANAMERICANA	0.15	0.30	1	0.05
TOTAL (SENTIDO BRISAS – PANAMERICANA)						4.52
