REPORTE DE INCIDENCIA

Número de Reporte: RI.CE. 010

Tipo de incidencia:
Pavimento rígido.

Localización Geográfica
Troncal
Corredor Este

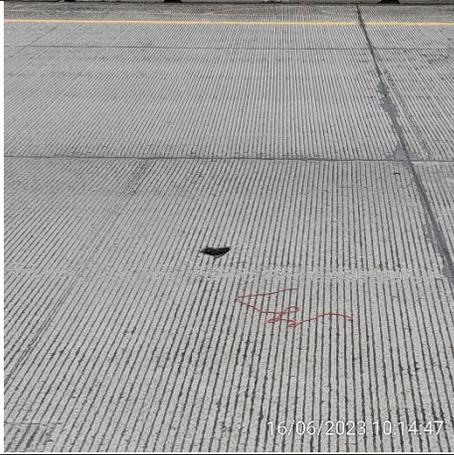
19 + 865	0.15	0.15	1	0.02
2

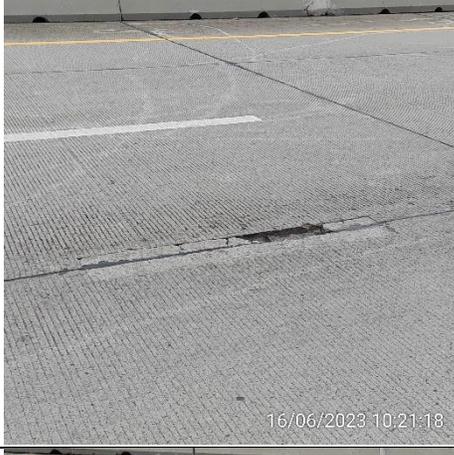
20 + 010	0.20	1.00	1	0.20
3

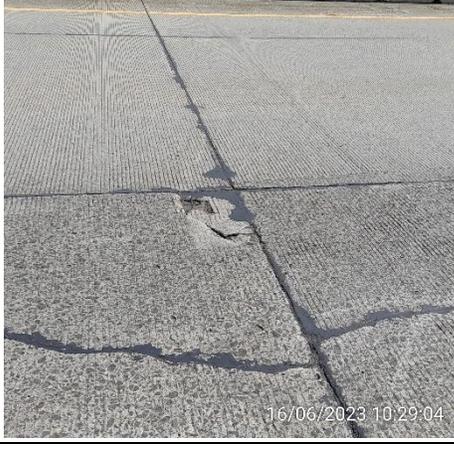
20 + 850	0.40	0.50	1	0.20

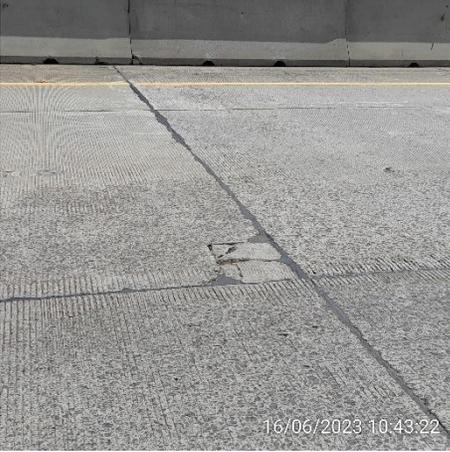
22 + 550	0.50	0.50	1	0.25
5

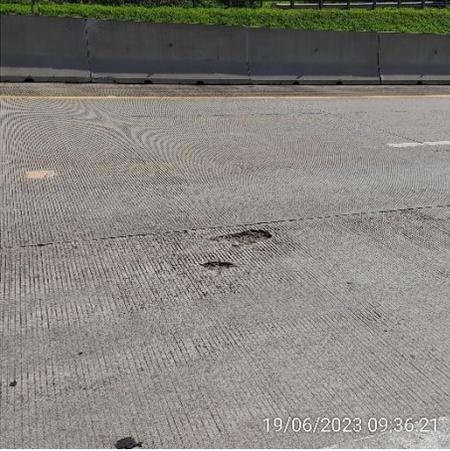
23 + 200	0.70	0.70	1	0.49
6

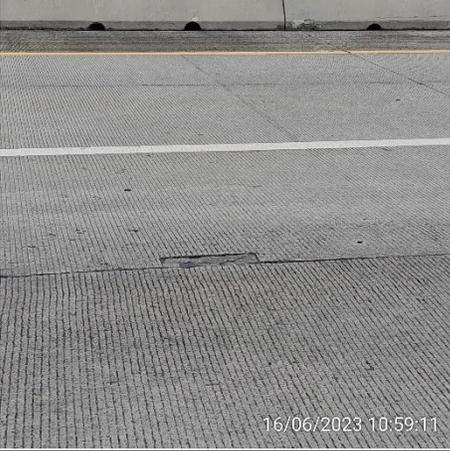
24 + 705	0.15	0.40	1	0.06

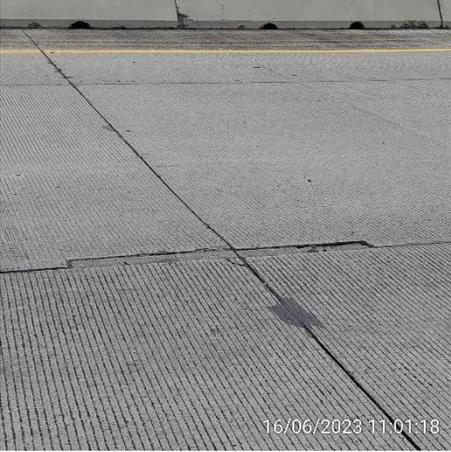
24 + 780	0.15	1.20	1	0.18
8

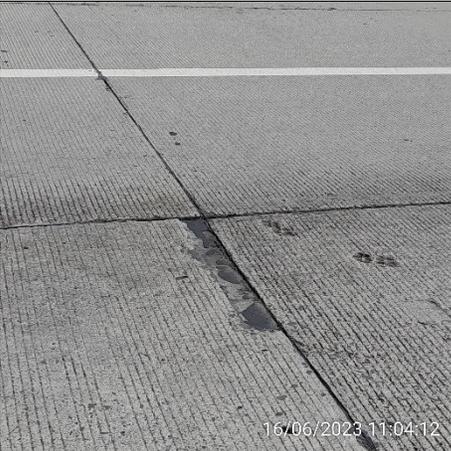
25 + 000	0.15	0.50	1	0.08
9

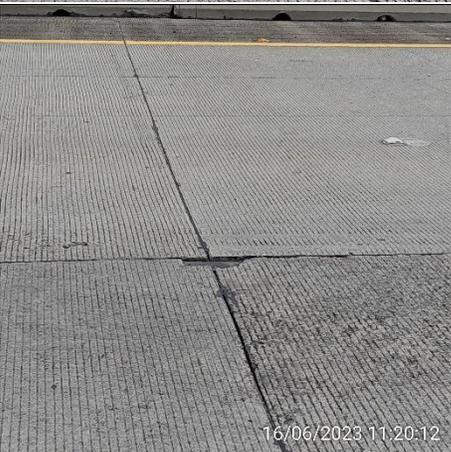
26 + 850	0.15	0.40	1	0.06

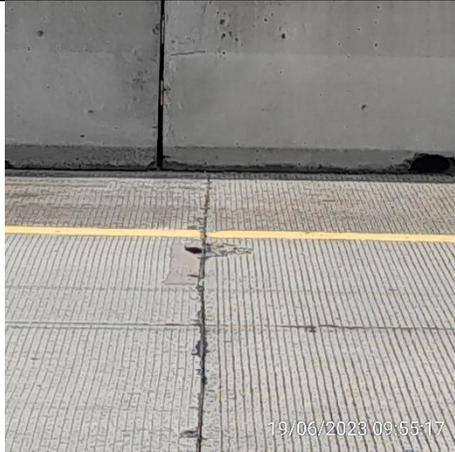
27 + 020	0.40	0.60	1	0.24
11

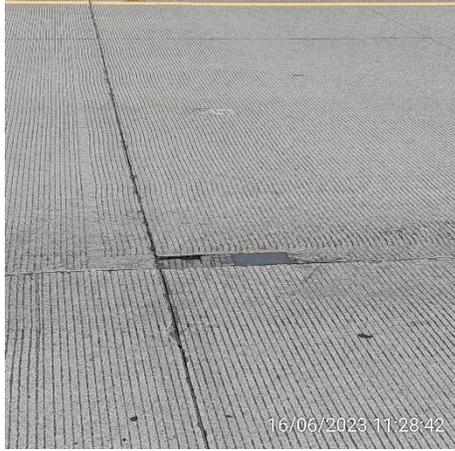
28 + 000	0.15	0.50	1	0.08
TOTAL (SENTIDO BRISAS – PANAMERICANA)						1.85

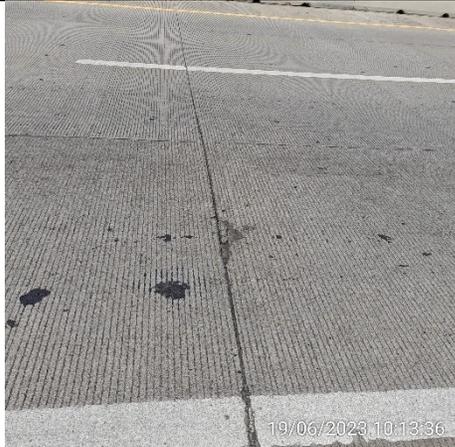
28 + 050	0.20	0.40	1	0.08
2

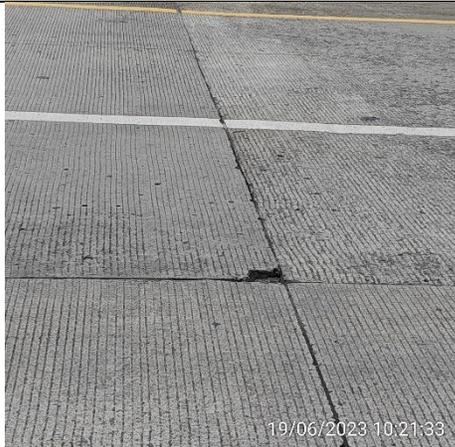
26 + 500	0.15	0.15	1	0.02
3

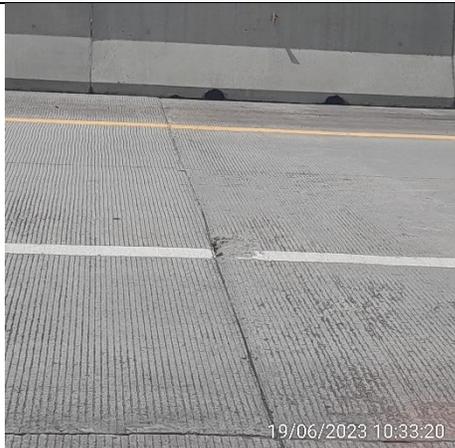
26 + 150	0.25	0.40	1	0.10

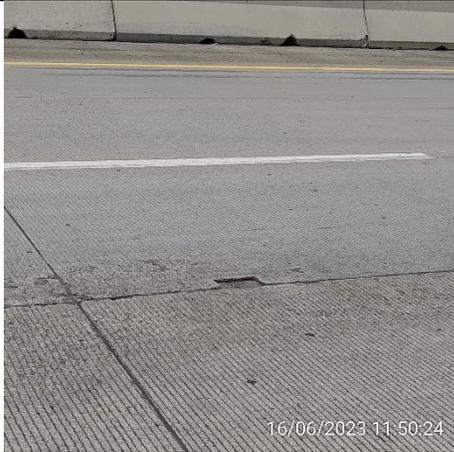
25 + 800	0.15	0.40	1	0.06
5

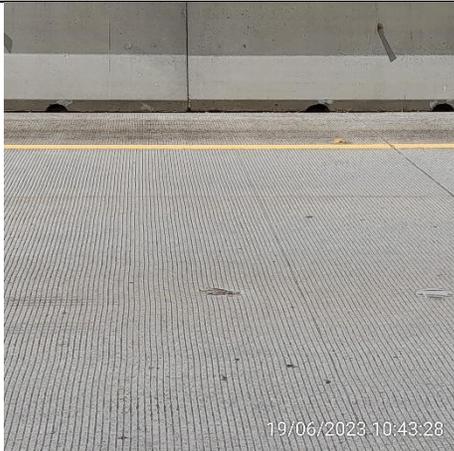
25 + 700	0.20	0.20	1	0.04
6

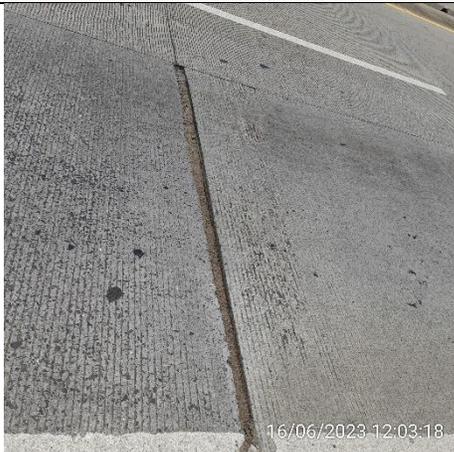
25 + 300	0.15	2.50	1	0.38

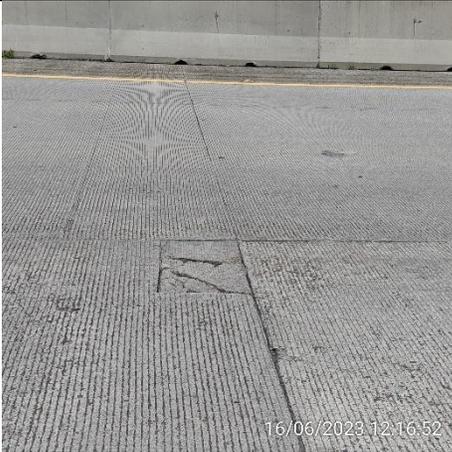
24 + 100	0.30	0.50	1	0.15
8

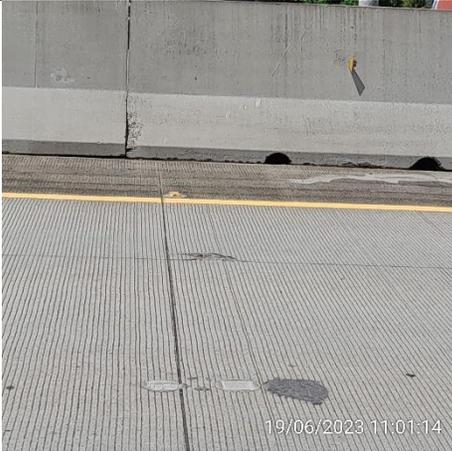
23 + 850	0.20	0.50	1	0.10
9

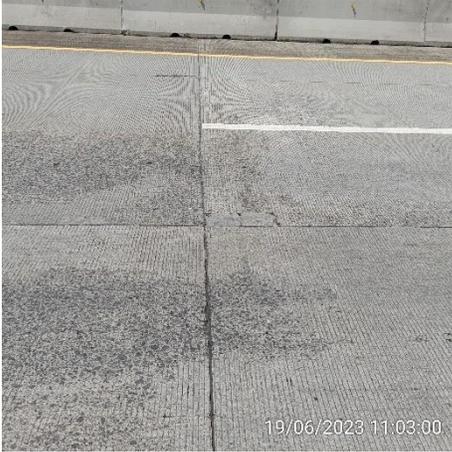
23 + 800	0.20	0.60	1	0.12

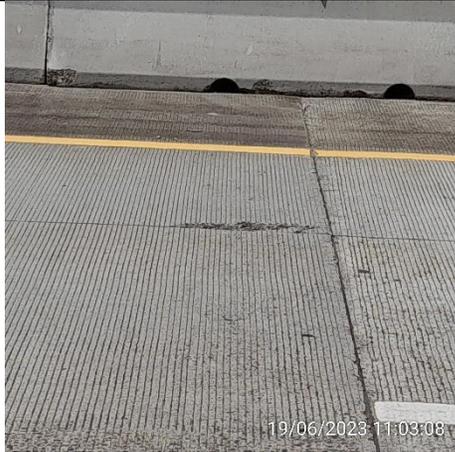
23 + 800	0.20	0.70	1	0.14
11

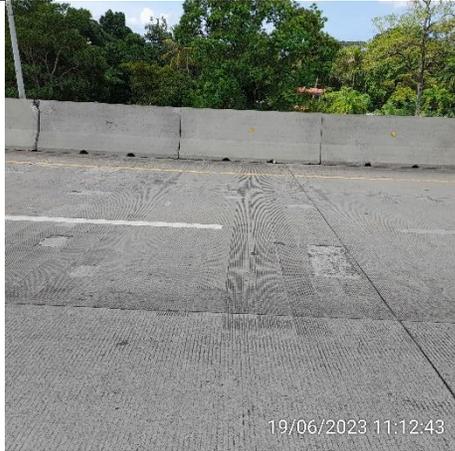
23 + 400	0.30	0.70	1	0.21
12

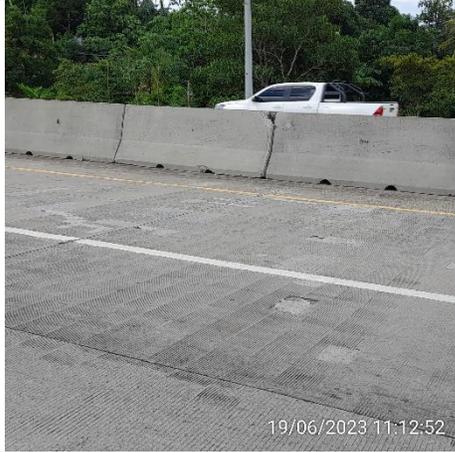
23 + 400	0.25	0.50	1	0.13

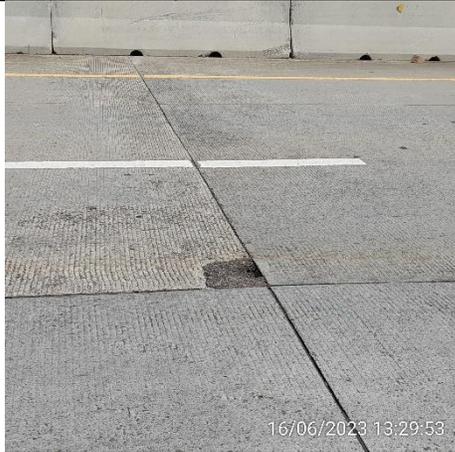
22 + 315	0.25	0.25	1	0.06
14

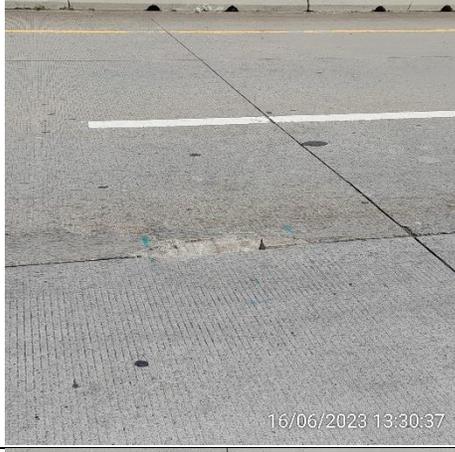
22 + 305	0.15	0.50	1	0.08
15

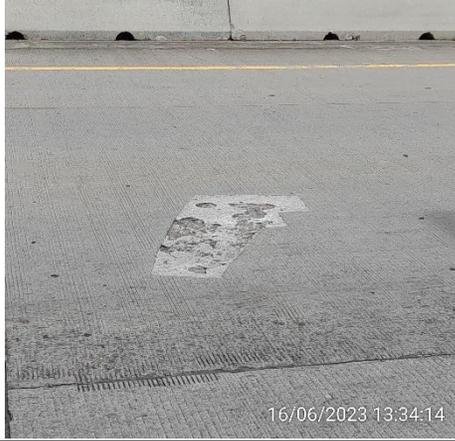
22 + 260	0.40	0.80	1	0.32

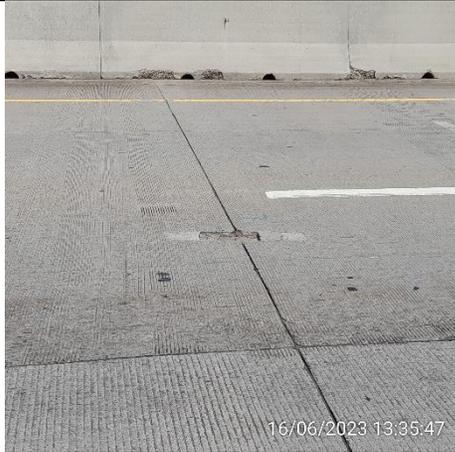
22 + 230	0.15	0.50	1	0.08
17

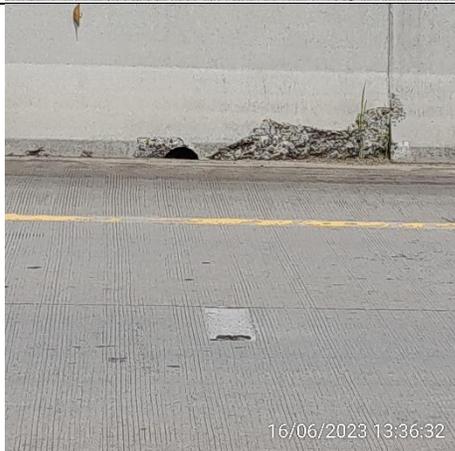
22 + 220	0.15	0.40	1	0.06
18

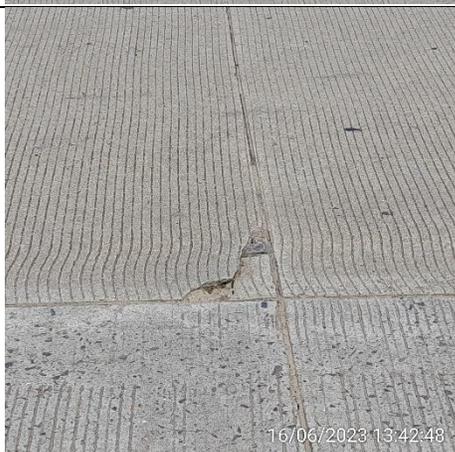
21 + 570	0.20	0.40	1	0.08

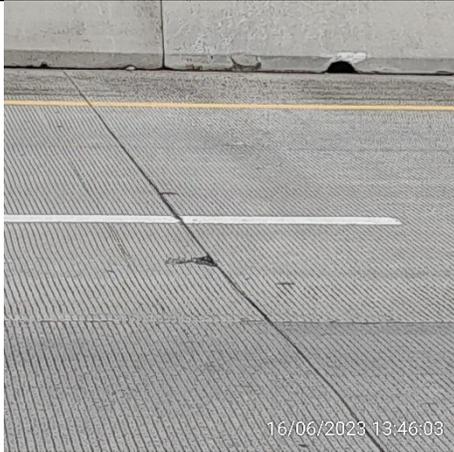
21 + 480	0.15	0.50	1	0.08
20

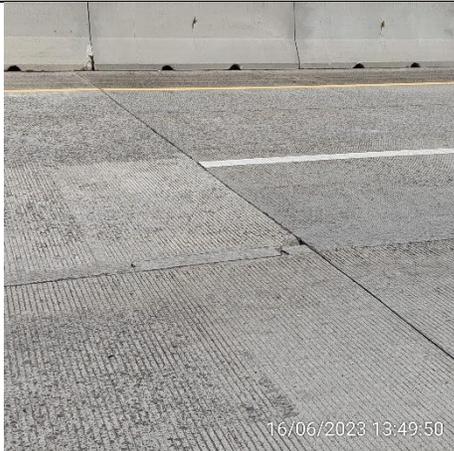
21 + 200	0.20	0.80	1	0.16
TOTAL (SENTIDO PANAMERICANA - BRISAS)						2.43
