REPORTE DE INCIDENCIA

Número de incidencia: RI.CN.033

Reparación de parapeto puente Transísmica pk 13+100 hacia Albrook.

Localización Geográfica
13+100
Dirección Albrook
Troncal

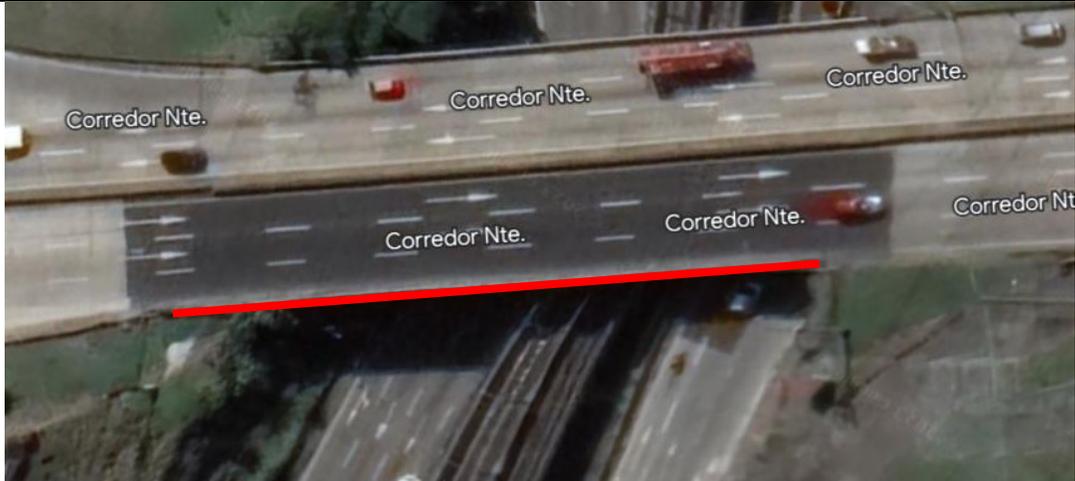
Fotografía #1: ubicación de puente.

----- Zona por reparar.

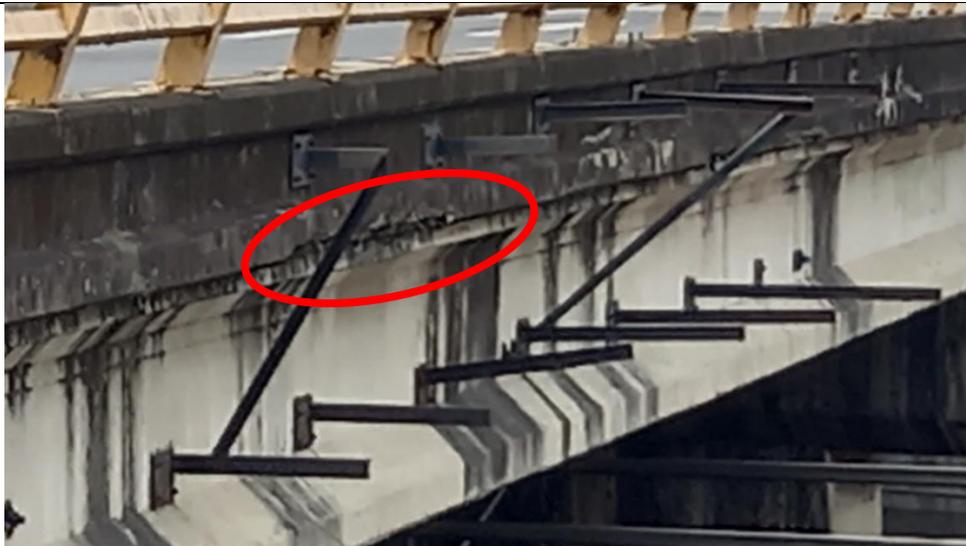
Tras realizar la inspección en campo entre los administradores de la línea 1 del metro de Panamá, ENA y la inspección independiente, se pudo evidenciar desprendimiento de concreto en el lado externo del parapeto, ocasionando que estos elementos cayeran sobre los rieles que se encuentran debajo del puente, pudiendo incurrir en accidentes durante la circulación de los vagones. Las causas visuales que se dedujeron indican que la expansión por corrosión de las barras de acero ocasionó el despostillamiento de concreto en el parapeto. Según lo observado, la integridad del puente no se ha visto afectada en sus elementos como vigas, losas y otros elementos, sin embargo, se requiere demoler las aristas del parapeto que se despostillan (0.20mx0.10m) y resanar con mortero estructural. Adicional se debe realizar mantenimiento de limpieza del puente, pintura de barandales y retiro de elementos no funcionales de acero (brazos de vallas publicitarias) que causan la transmisión de corrosión a la estructura.

Fotografía #2: Desprendimiento de concreto.

- Repicado y resane con mortero estructural para todas las aristas del parapeto del puente que han presentado despostillamiento.
- Tratamiento con pasivado e inhibidor de corrosión para el acero que está directamente en contacto con las aristas del borde externo del parapeto.
- Retiro de elementos de soporte para vallas publicitarias sin uso.
- Limpieza total del puente con equipo de hidrolavado.
- Limpieza y aplicación de pintura sobre los barandales del puente.

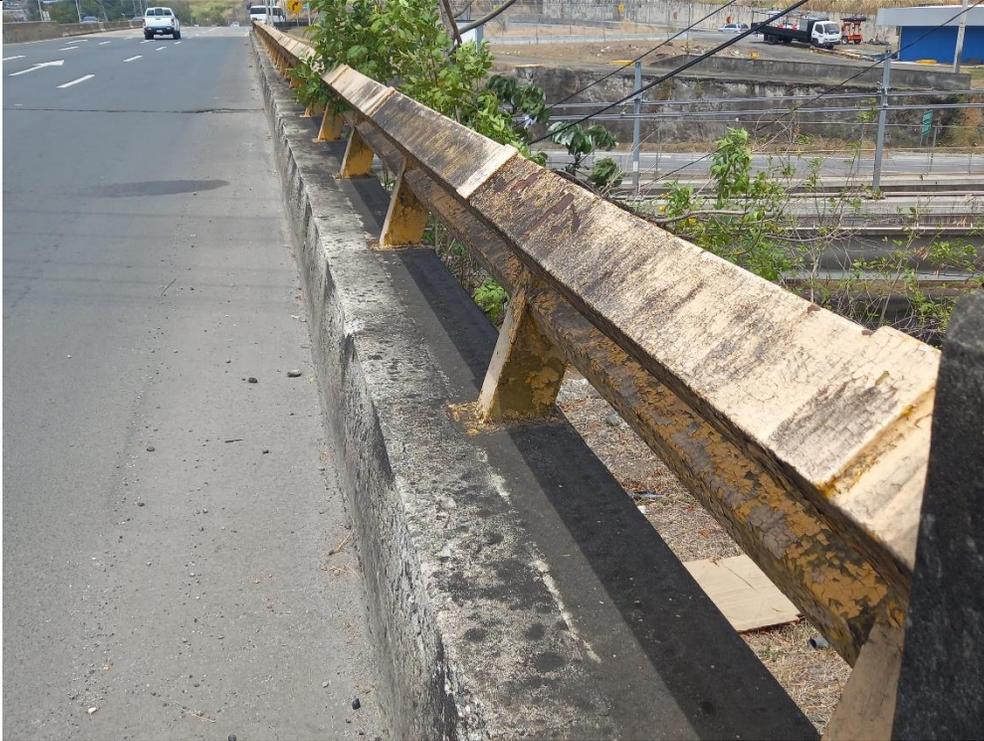
Fotografía #3: Estado del parapeto y barandal.

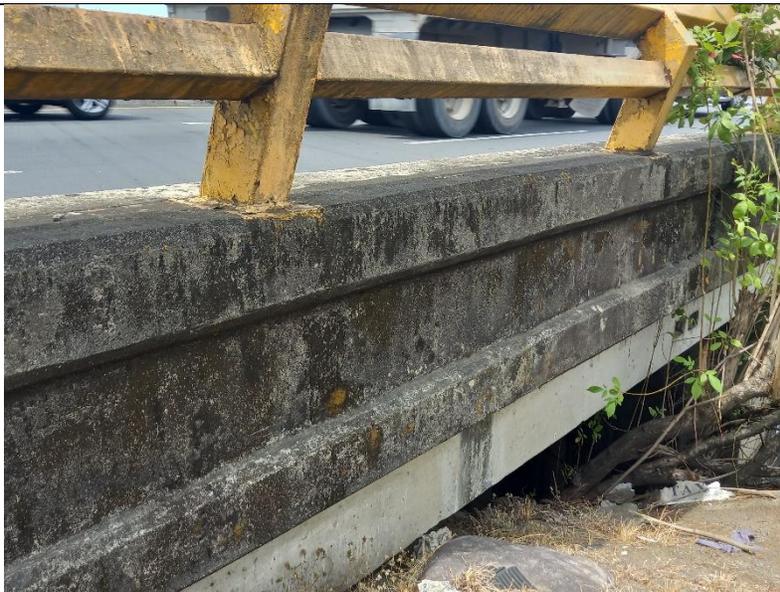
Fotografía #4: parapeto del puente
