REPORTE DE INCIDENCIA

Número de incidencia: RI-CS.015

Inspección de Filtraciones Edificio de Oficinas Principales de ENA

Localización Geográfica
Oficinas Principales de ENA
Vía Israel
Corredor Sur

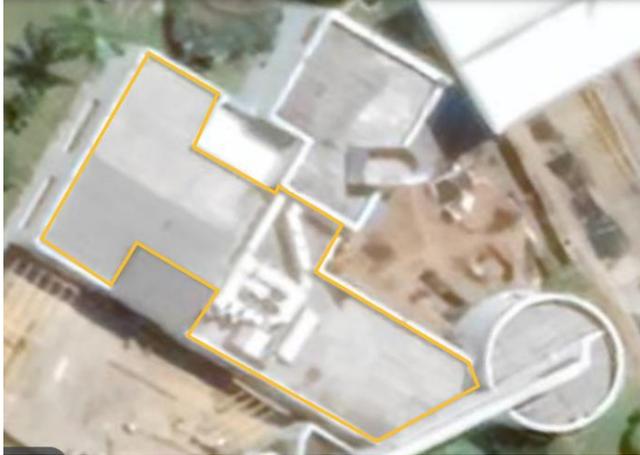
Área donde se registran las filtraciones

1. De acuerdo con la zona indicada donde se presentan filtraciones el área aproximada es de 380 m² que se indican en la imagen aérea que se presenta en el punto anterior.
2. Se recomienda reemplazar la impermeabilización actual por alguno de los siguientes sistemas:
 - a. Manto asfáltico que incluya el refuerzo de los perímetros, instalado de forma correcta.

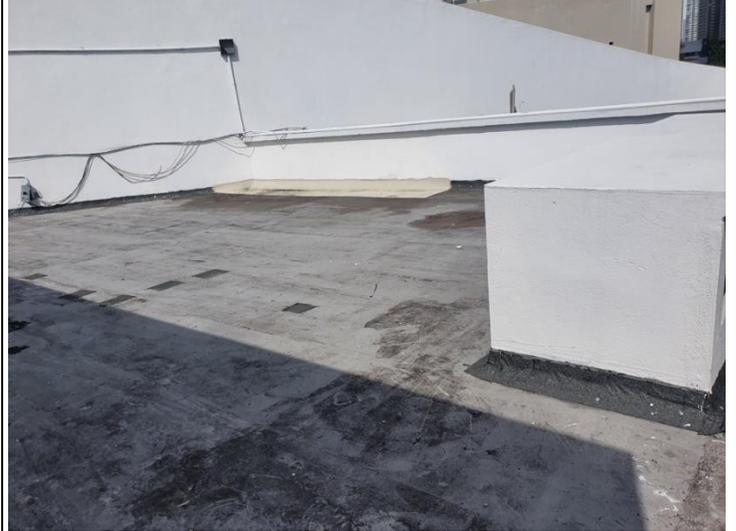
Losa de Techo de las Oficinas principales de ENA

En la losa de la azotea del edificio se puede observar que se han hecho trabajos de impermeabilización utilizando manto asfáltico en el cual se observa deficiencia en la instalación del sistema.

El mismo presenta arrugas por las cuales puede ingresar el agua y también en algunos puntos los traslapes están invertidos a la dirección del flujo del agua lo que facilita que la misma ingrese y puedan darse filtraciones.

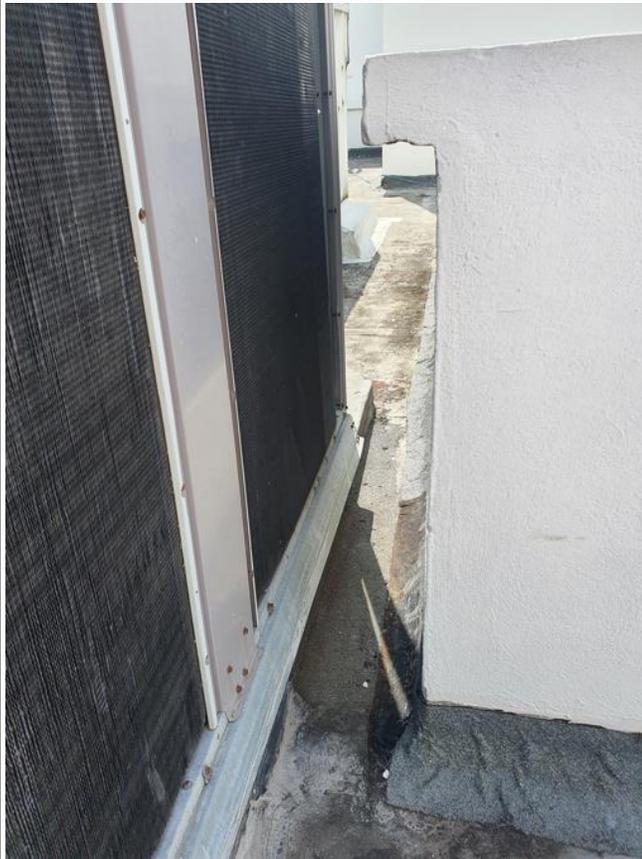
Un punto crítico es el área de máquinas de los aires acondicionados, donde se observa que se ha hecho el intento de impermeabilizar, pero no existe un espacio suficiente que permita la colocación de los materiales de manera correcta e incluso no se puede observar si debajo de las máquinas puedan existir

algunas fisuras que agudicen el problema.

Zona de máquinas de aires acondicionados donde no se puede acceder para una debida reparación.

3. Construir una estructura de acero u otro material que permita la suspensión de los equipos de aire acondicionados a fin de poder verificar el estado de la losa en ese punto y realizar las reparaciones pertinentes en cuanto a fisuras, corrosión y cualquier otra afectación que pueda presentarse. De esta forma garantizar el proceso de impermeabilización puesto que permite la instalación sin contratiempos para manipular los materiales.

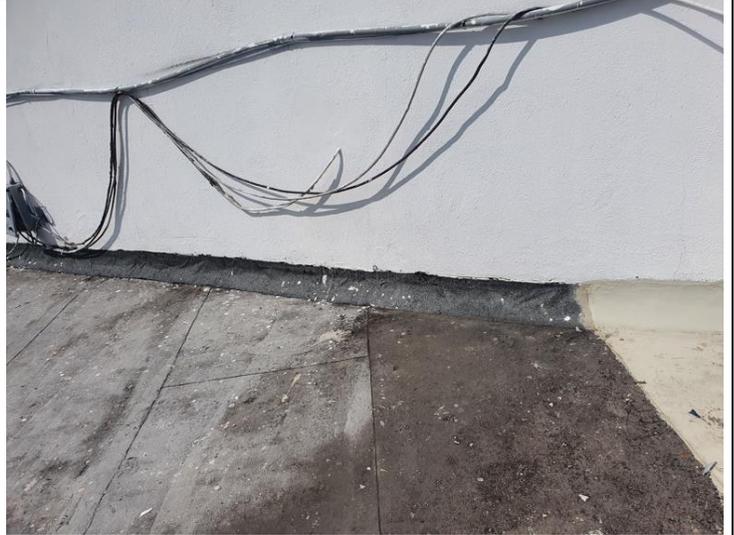
Refuerzo de manto asfáltico con arrugas lo que permite perdida de la adherencia y posibles puntos de filtración.

- b. Membrana líquida a base de poliuretano que permita la conformación de una capa elástica continua y se adapte a la forma de la superficie, incluyendo el refuerzo de todos los perímetros con membranas de poliéster de resistencia multidireccional para que pueda soportar los movimientos estructurales de la losa.

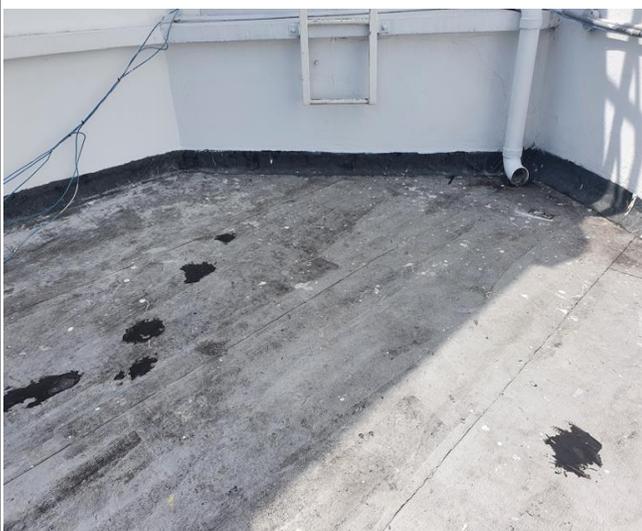
Eliminar baches que no permitan la acumulación de agua por mayor periodo de tiempo.

4. Reparación y sellado de fisuras o grietas en la losa de techo, paredes externas e internas y muros perimetrales.
5. Eliminar las zonas de empozamiento donde se acumula gran cantidad de agua mediante un repello en los baches existentes.

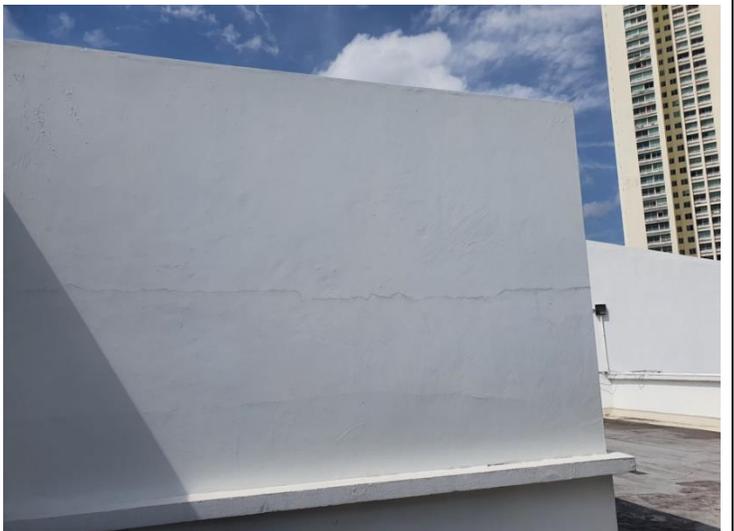
Paredes fisuradas que deben ser atendidas.

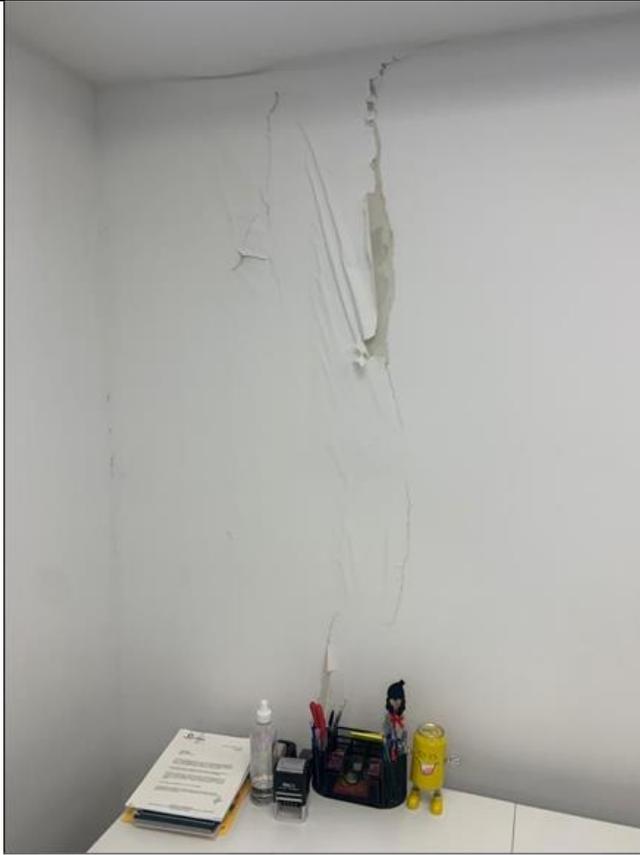
Vistas del deterioro de los acabados internos de las oficinas.

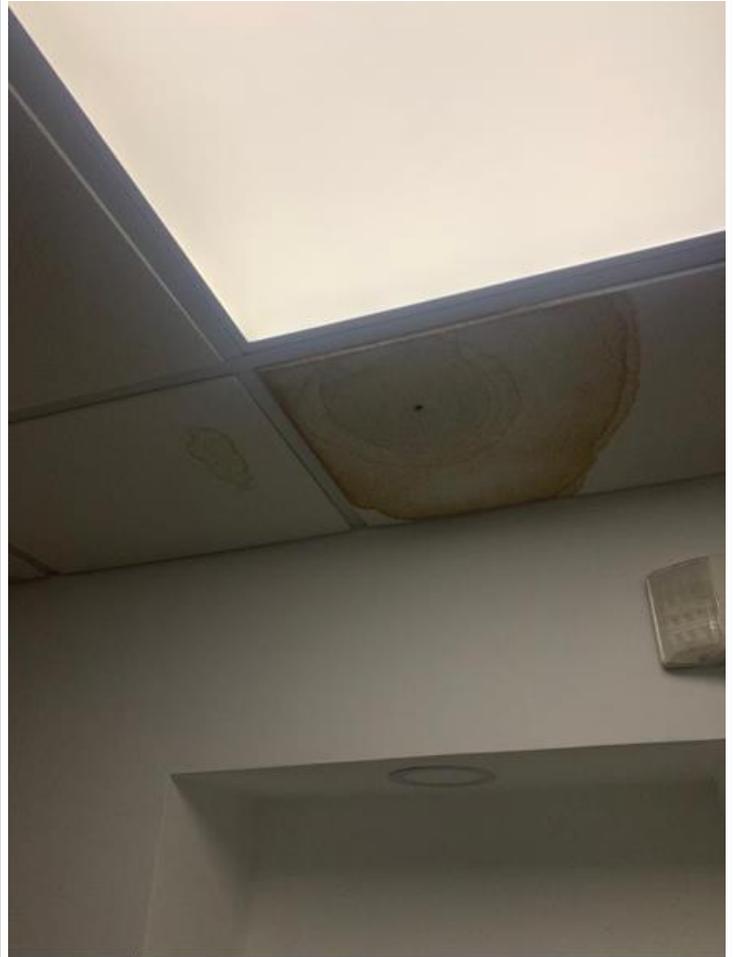
Daños causados en el cielo raso y puede afectar el sistema eléctrico.
