EVALUACIÓN ESTRUCTURAL Y DEFINICIÓN DE ESTRATEGIA DE REHABILITACIÓN DE PSV MARTÍN SOSA

PROYECTO: PSV MARTÍN SOSA

CLIENTE: ENA - MAXIPISTA

FECHA: JUNIO - 2024

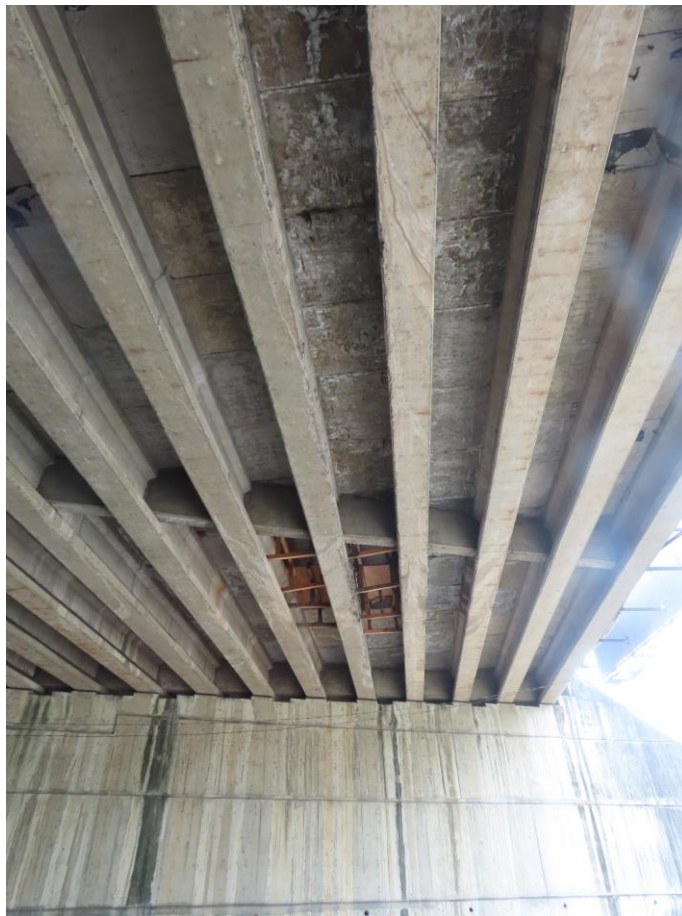
Ilustración 2 - Estado de Losetas Prefabricadas en Carriles Vía El Dorado

Como se puede apreciar en las ilustraciones 2 y 3, es evidente la presencia de eflorescencia por lixiviación en la las losetas prefabricadas, con especial énfasis en entre las vigas 4 y 6 según el siguiente arreglo del tablero del Puente.

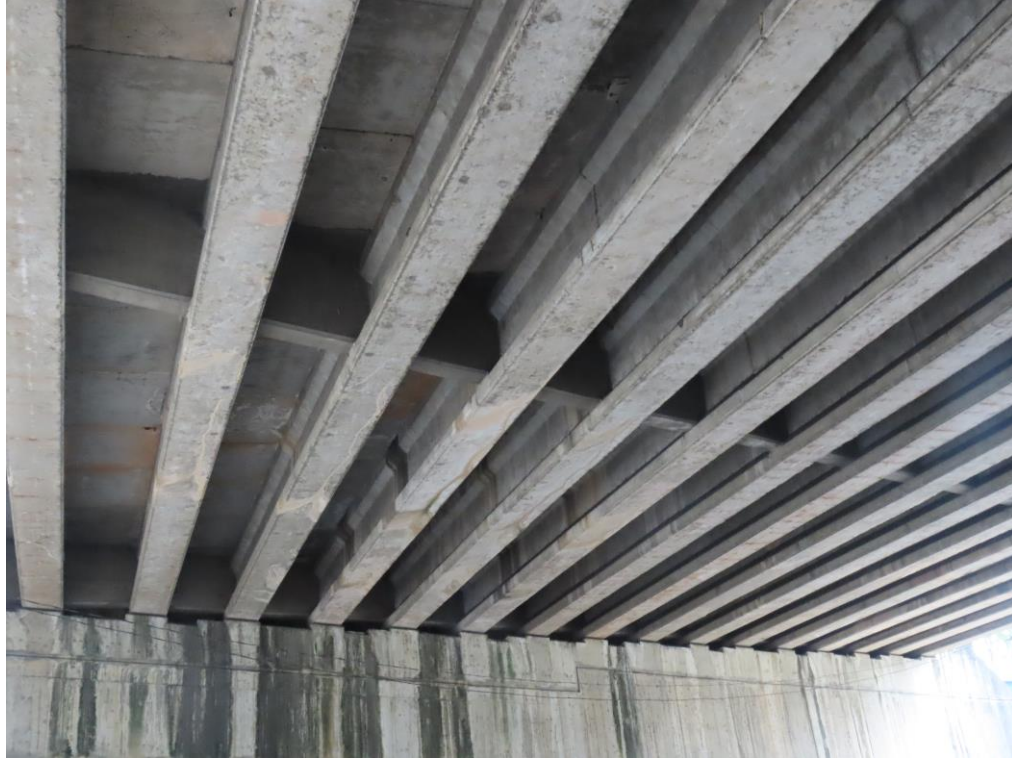
Ilustración 3 - Estado Actual de Losetas Prefabricadas en Carriles Vía Albrook

y grietas. La causa principal de la eflorescencia es la lixiviación, un proceso en el cual el calcio contenido en el concreto se disuelve debido a las aguas de lluvia. Cuando el daño es avanzado debido a la salida del óxido de calcio (CaO), se forman estalactitas bajo el elemento y estalagmitas donde gotean las anteriores. En resumen, la eflorescencia es una señal de deterioro del concreto y puede afectar su resistencia y durabilidad, además de la pérdida de protección del acero de refuerzo por la pérdida de alcalinidad, lo que conlleva la corrosión del acero de refuerzo.

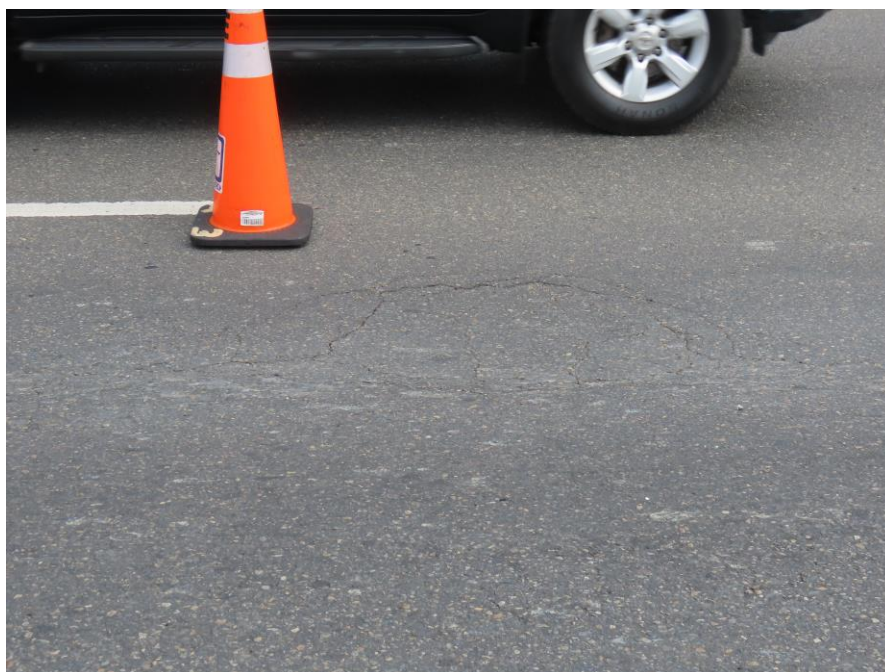
El puente cuenta con una sobre capa asfáltica de sacrificio, la cual manifiesta importantes patologías de agrietamiento y consecuentes alta permeabilidad. Como e puede apreciar en la Ilustración 3, hay evidencias de flujo laminar de agua sobre los costados de las vigas, lo que sugiere la filtración del agua lluvia a través de la sección de losa.

Ilustración 5 - Bache reflejado sobre Calzada de Rodadura

El deterioro de las losetas prefabricadas y losa vaciada en sitio es tal que se reflejan deformaciones importantes sobre la calzada de rodadura, lo que sugiere una falla localizada de la sección de losa del puente.

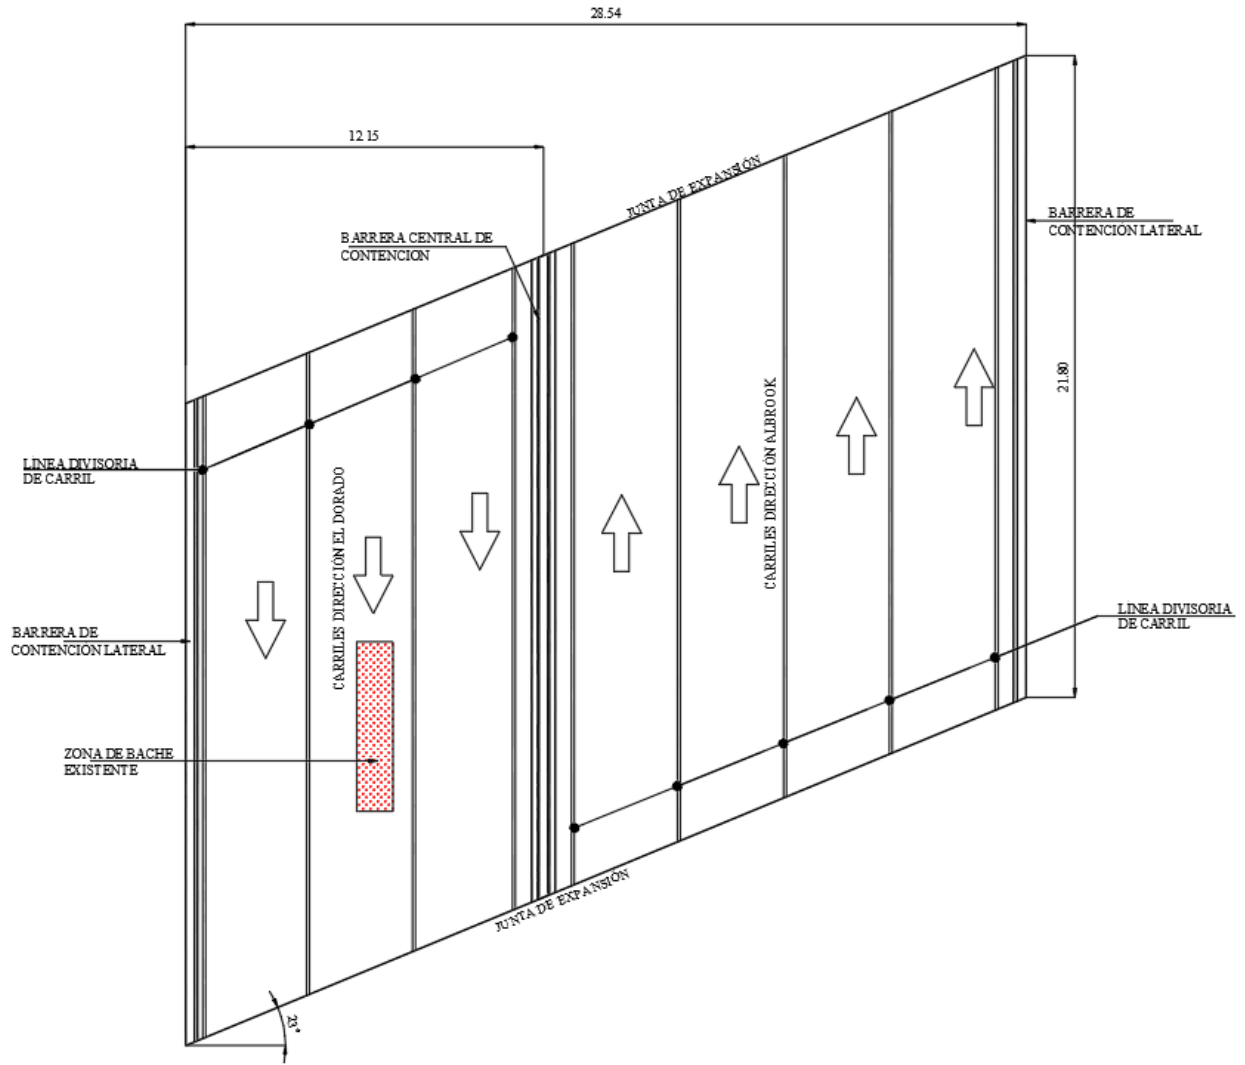
Ilustración 6 - Localización de Bache Profundo en Losa de Rodadura

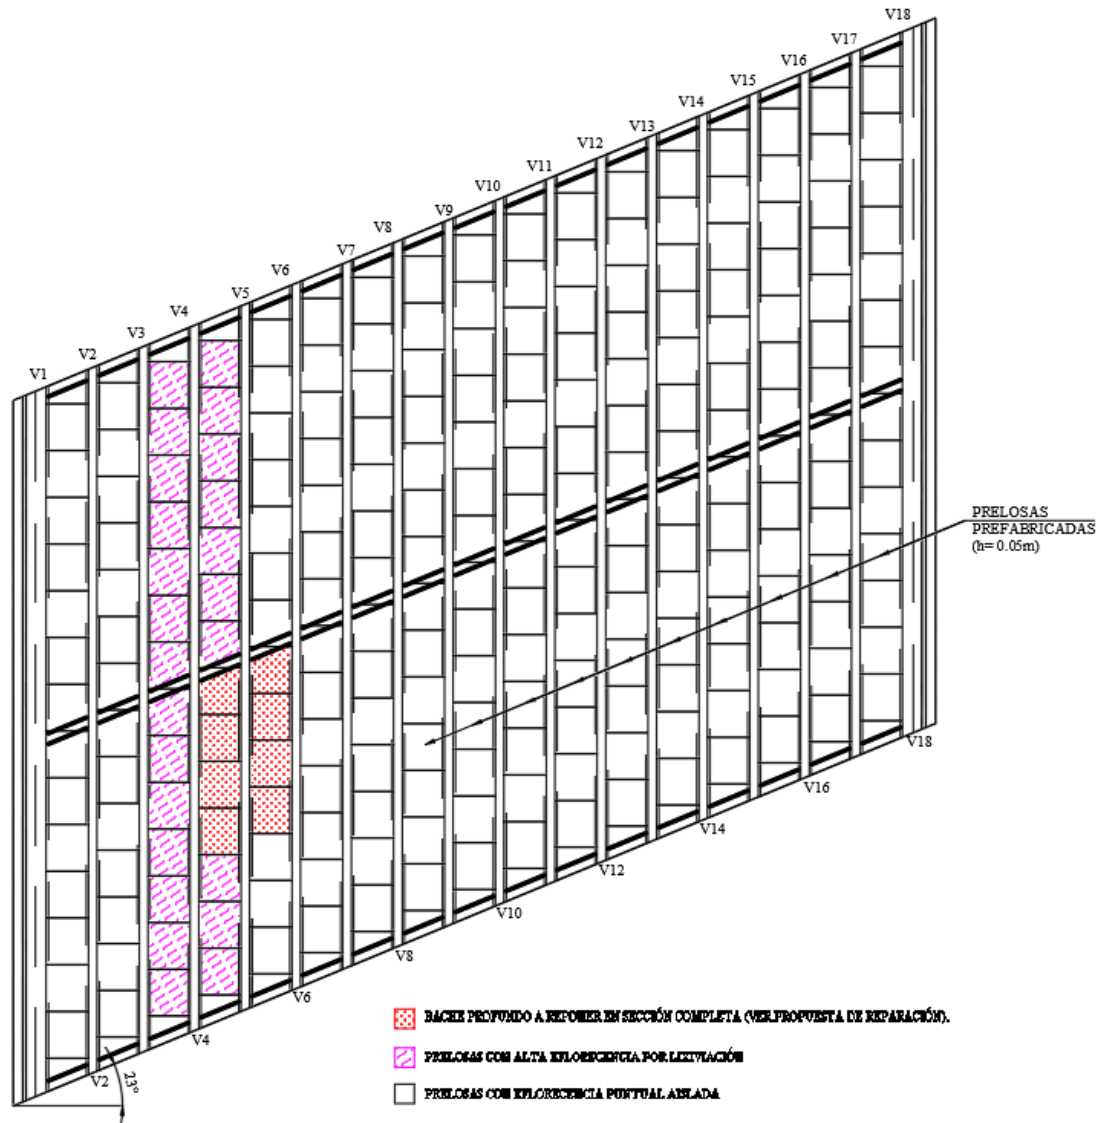
Ilustración 7 - Inventario de Condición de Prelosas o Losetas Prefabricadas

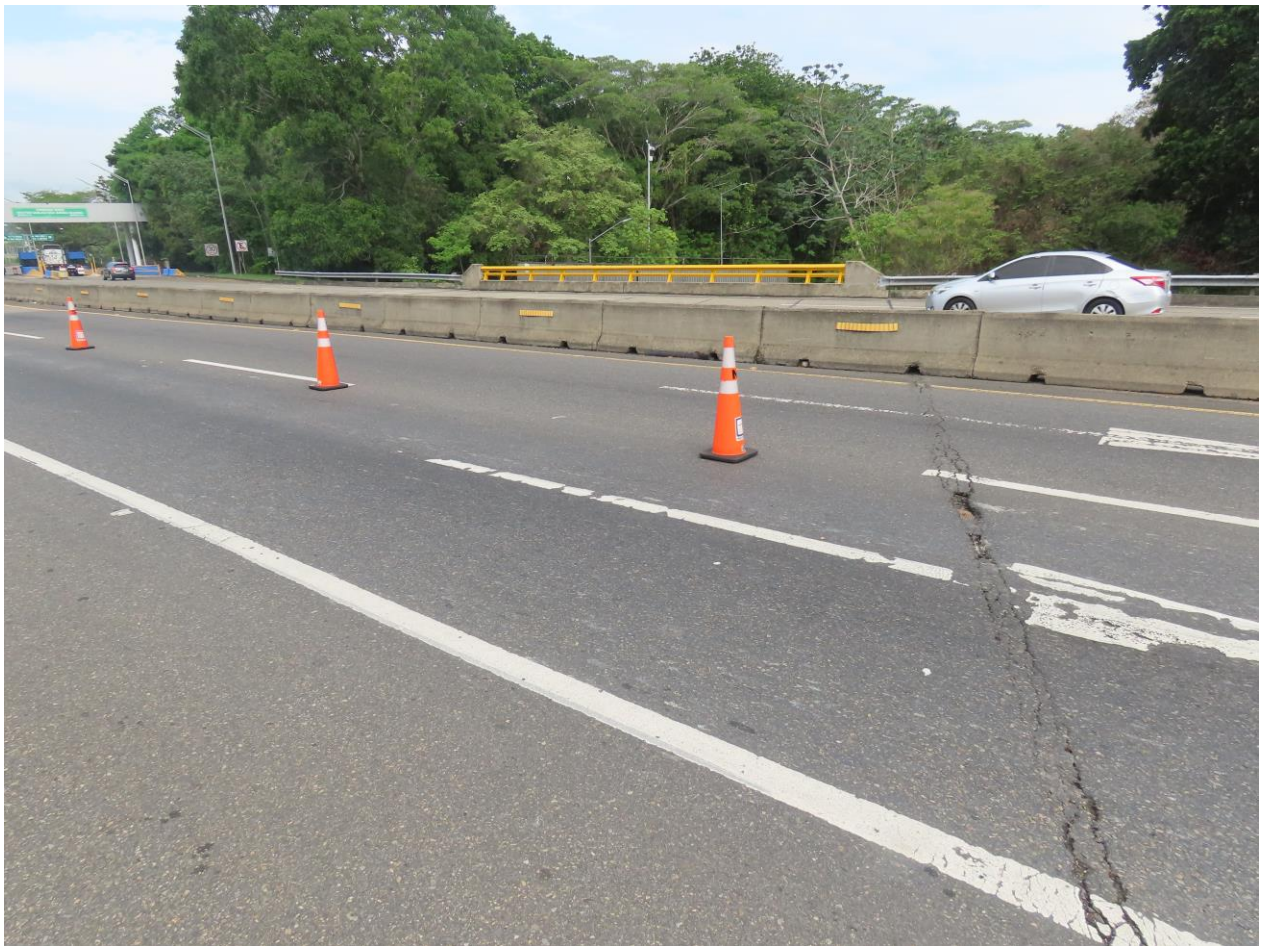
Otro elemento relevante identificado lo constituye la condición de la sobre capa de sacrificio asfáltico sobre el alineamiento de las juntas de expansión. Como se podrá apreciar a continuación, no se previó correctamente la adecuación de las juntas al momento de la colocación de la sobre capa asfáltica, lo que condujo al resquebrajamiento de capa de asfalto en las zonas previstas de movimiento.

Ilustración 8 - Estado de Juntas de Expansión en Carriles Vía El Dorado.

Para evitar daños por resquebrajamiento del asfalto, será necesario adecuar las juntas de expansión, para lo cual se propone la colocación de una junta de tipo plana según se muestra a continuación;
