REPORTE DE INCIDENCIA

Número de incidencia: RI-CS.012

Lev. en Túnel Las Esclavas.

Localización Geográfica
12k+100; Paitilla; San Francisco.
Ambos Sentidos
Corredor Sur

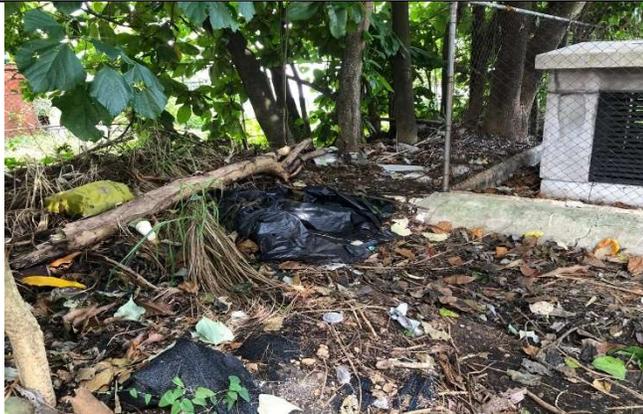
Depósito informal de basura dentro de servidumbre, cercana a ventilación de túnel.

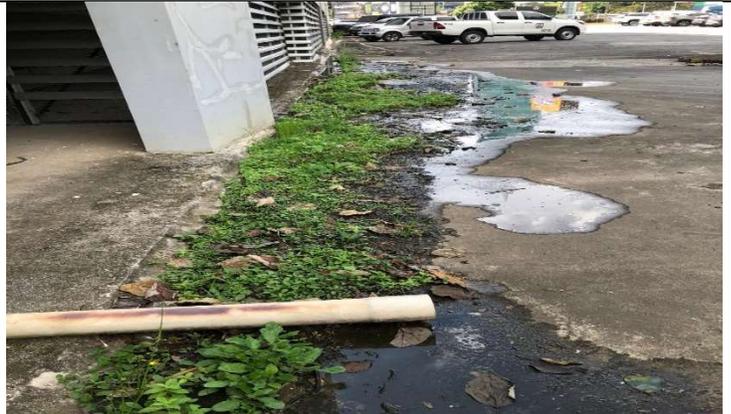
Descarga de aguas por parte de propiedad privada colindante, a servidumbre del Corredor Sur.

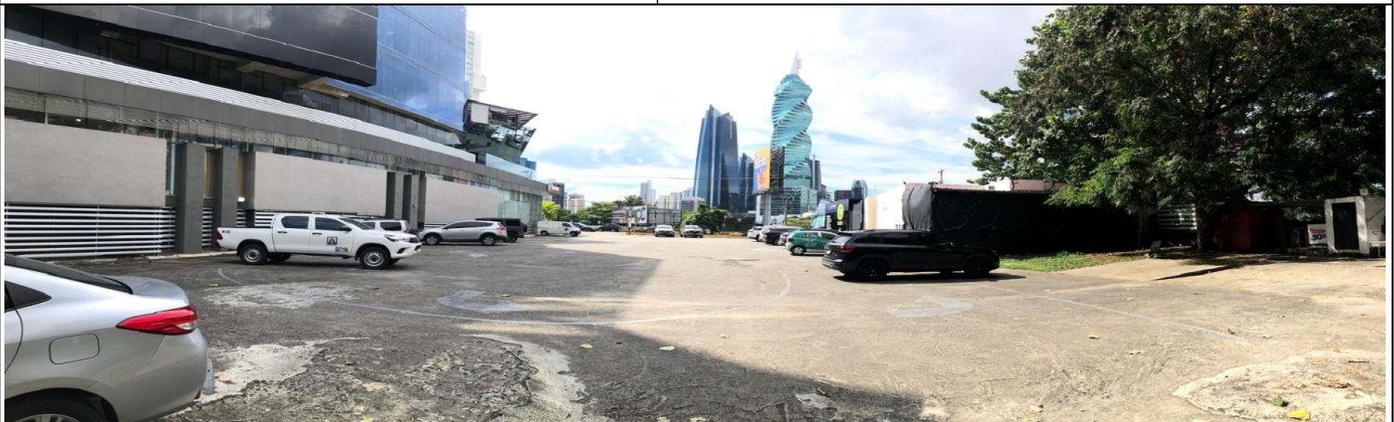
Aspecto panorámico de servidumbre de Corredor Sur, en parte superior de Túnel Las Esclavas, convertida en estacionamientos.

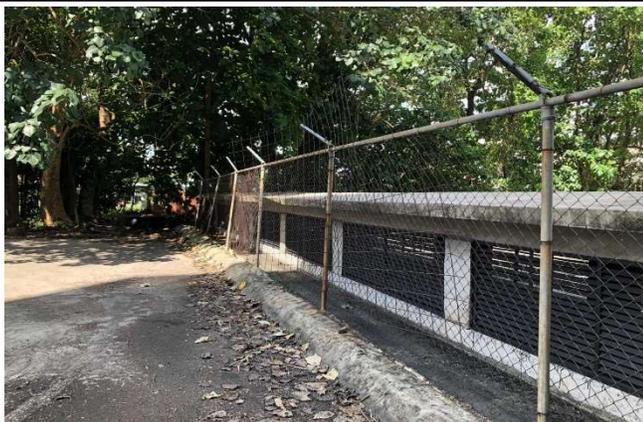
Aspecto de cerca de malla de ciclón frontal. Se ve el deterioro y vandalización de esta.

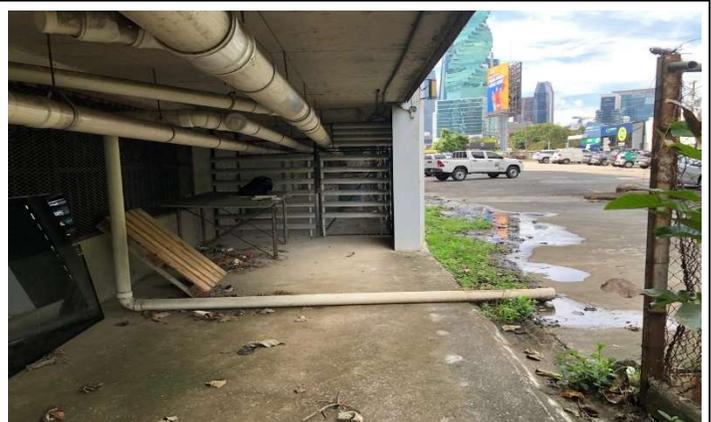
Aspecto de servidumbre colindando a Plaza Sunset Strip Inc.

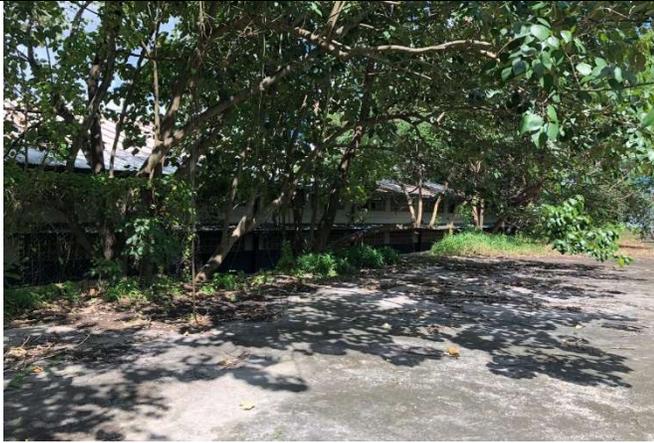
Aspecto de final de cerca de malla de ciclón. Se ve el deterioro y vandalización de esta.

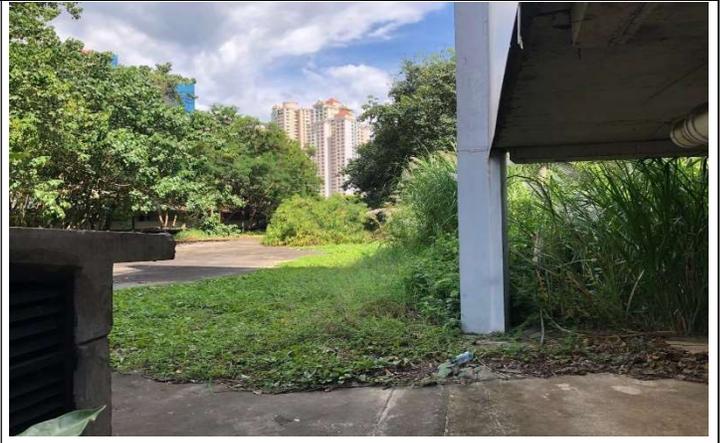
Aspecto de acceso a parte superior de túnel. Se aprecia el follaje excesivo junto a la falta de medidas para protección de acceso.

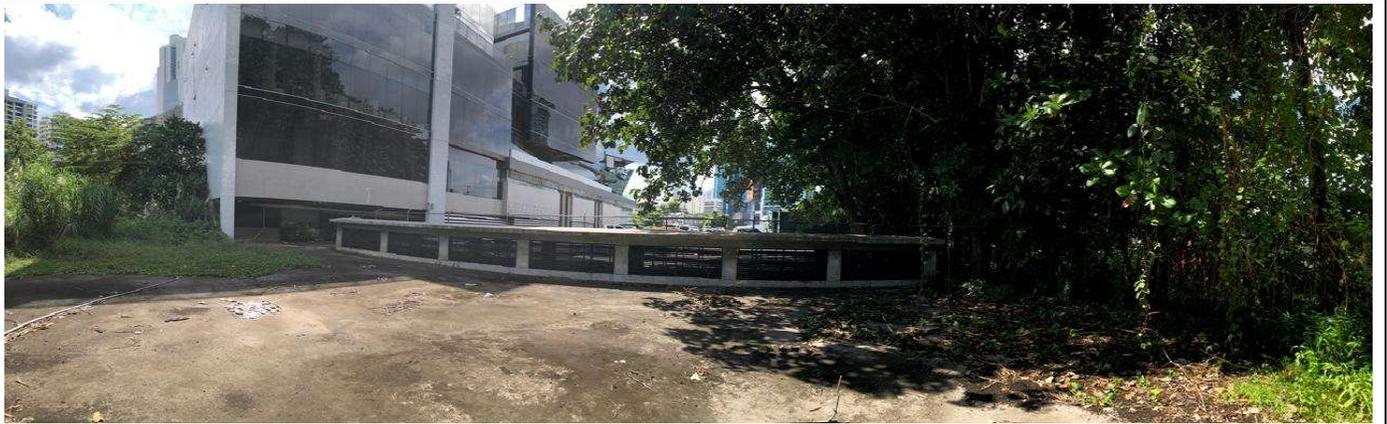
Aspecto panorámico de parte superior de Corredor Sur, en parte superior de Túnel Las Esclavas. Se aprecia el follaje excesivo, riesgo de caída de árboles, junto a deterioro y vandalización de cercado.

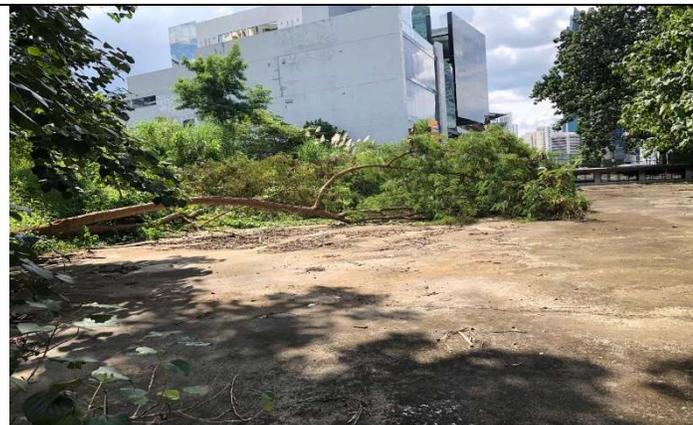
Aspecto de una sección de parte superior de túnel. Visualización de árbol caído. Exceso de Follaje.

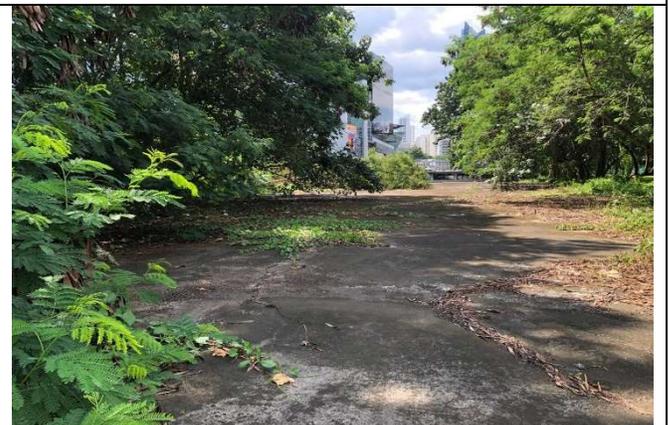
Aspecto de una sección de parte superior de túnel. Exceso de follaje.

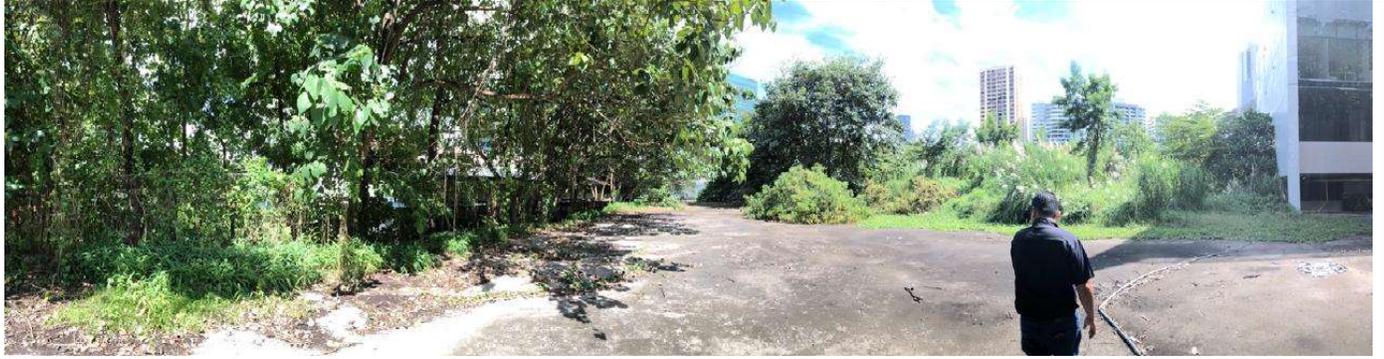
Aspecto panorámico de parte superior de Corredor Sur, en parte superior de Túnel Las Esclavas. Se aprecia el follaje excesivo, riesgo de caída de árboles, junto a deterioro y vandalización de cercado.

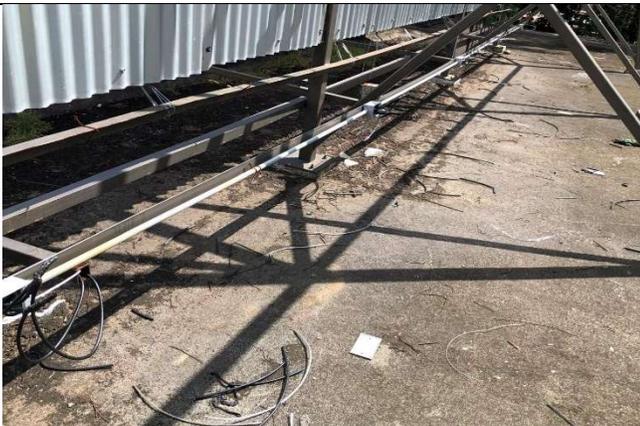
Sección inicial de parte superior de túnel. Se aprecia la valla publicitaria y bajo ella, restos de trabajos por parte de JC Decaux.

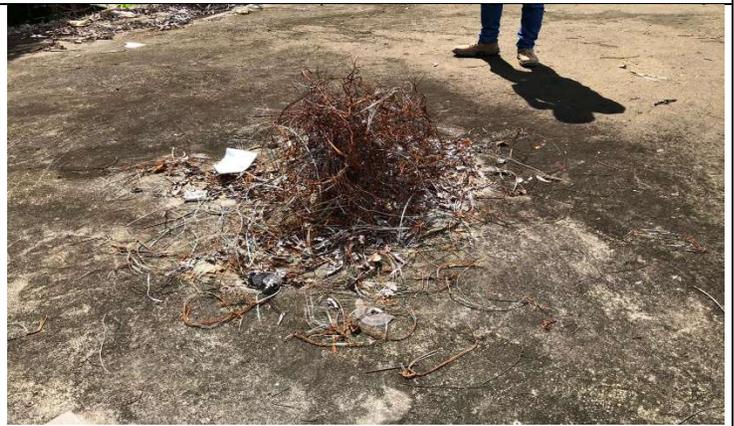
Mal manejo de desechos de trabajos, por parte de JC Decaux, en la parte superior de túnel.
