INFORME DE INCIDENCIA

Número de Incidencia: RI-CS.014

Presentar a ENA un reporte de incidencia sobre el estado de cercado de malla expandida en el 14k+400, Atlapa; en sentido hacia Paitilla.

FOTOGRAFIAS; CERCADO DE MALLA EXPANDIDA – 14K+400 ATLAPA

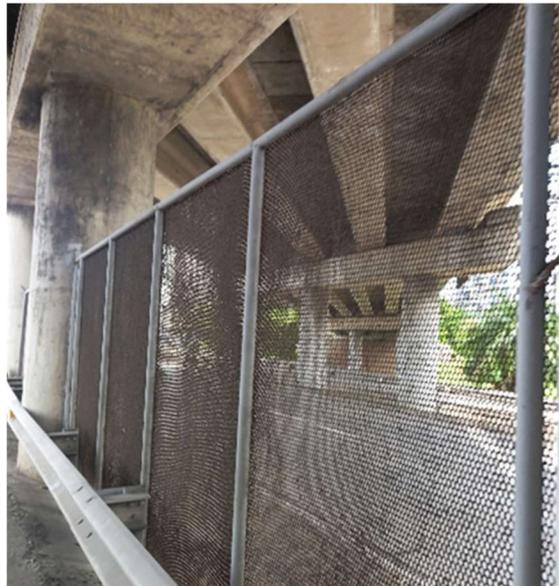
FOTO 1: Evidencia de primeros metros del cercado de malla expandida en el 14k+400; Atlapa, en sentido a Paitilla. La foto deja en evidencia el óxido y corrosión del cercado.

- De un total de 324 m2 de cerca de malla expandida, se deben retirar 225 m2 de malla expandida, debido a su deterioro longitudinal.
- Se deben instalar nuevo, 225 m2 de malla expandida.
- Se deben retirar y poner como nuevo, 45 m lineales de tubería de 2", con función del pórtico de cercado.
- Se debe hacer lijado y pintura de todo el cercado de malla expandida, el cual comprende 324 m2 en total de inicio a fin.

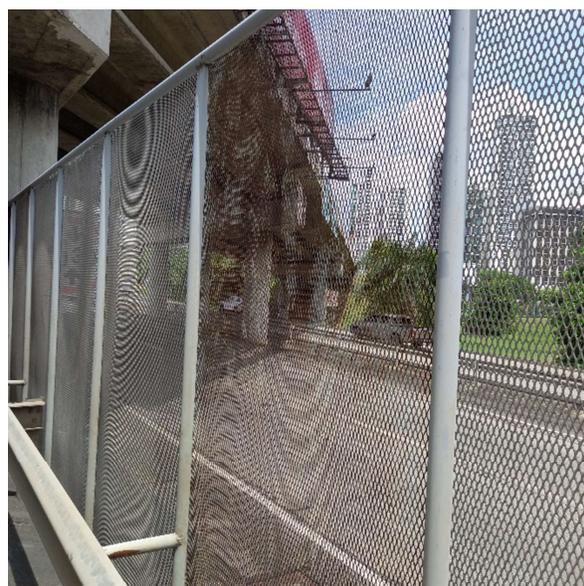
FOTO 2: Evidencia de primeros metros del cercado de malla expandida en el 14k+400; Atlapa, en sentido a Paitilla. La foto deja en evidencia el óxido y corrosión del cercado.

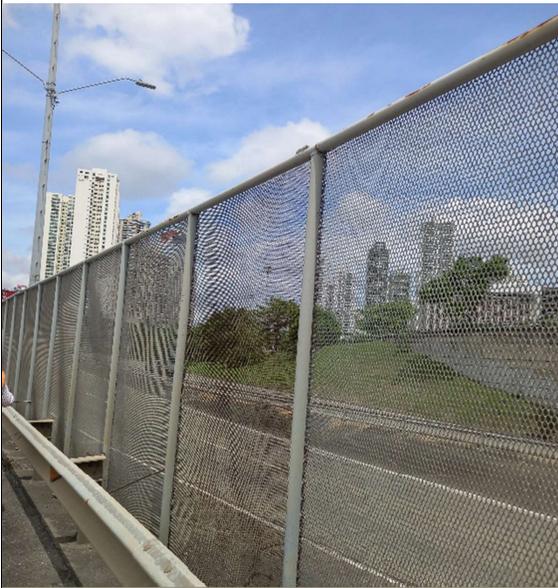
FOTO 3: Evidencia de mitad del cercado de malla expandida en el 14k+400; Atlapa, en sentido a Paitilla. La foto deja en evidencia el óxido y corrosión del cercado.

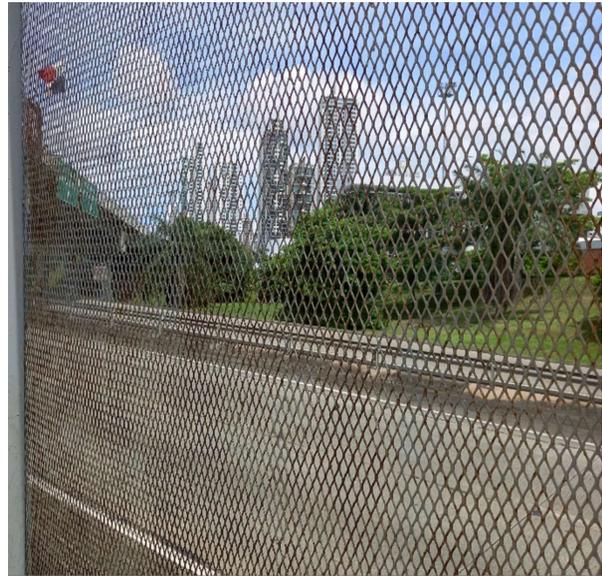
FOTO 4: Evidencia más de cerca del cercado de malla expandida en el 14k+400; Atlapa, en sentido a Paitilla. La foto deja en evidencia el óxido y corrosión del cercado.

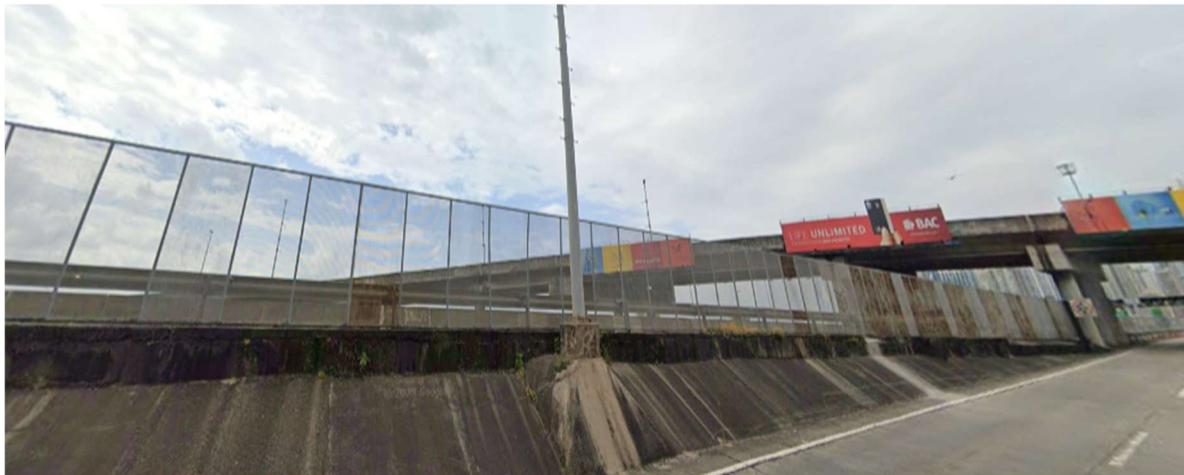
FOTO 5: Evidencia panorámica del cercado de malla expandida en el 14k+400; Atlapa, en sentido a Paitilla. La foto deja en evidencia el óxido y corrosión del cercado.

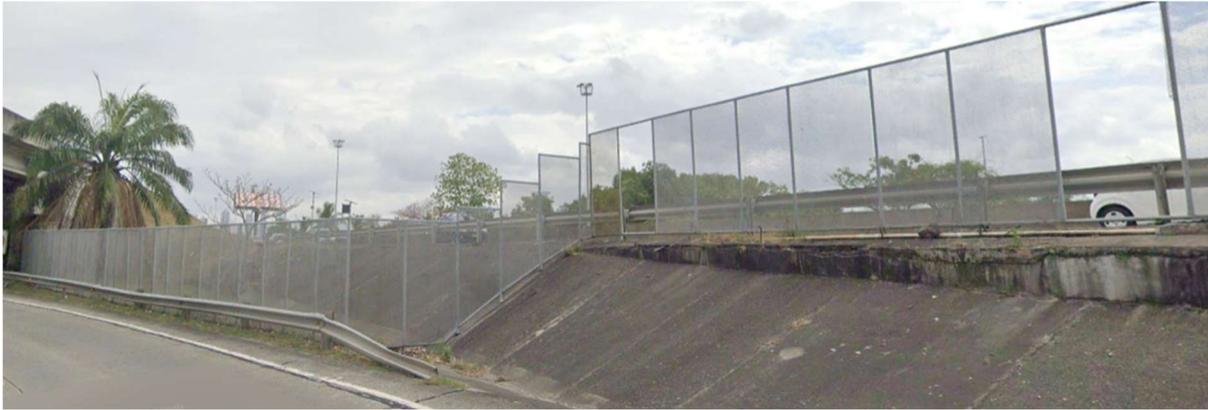
FOTO 6: Evidencia panorámica de parte final del cercado de malla expandida en el 14k+400; Atlapa, en sentido a Paitilla. La foto deja en evidencia el óxido y corrosión en ciertas partes del cercado.
