REPORTE DE INCIDENCIA

Número de
incidencia: RI-CS.015

Losas por reemplazar en el Corredor Sur

Localización Geográfica
Troncal y Entronques
Ambos Sentidos
CORREDOR SUR

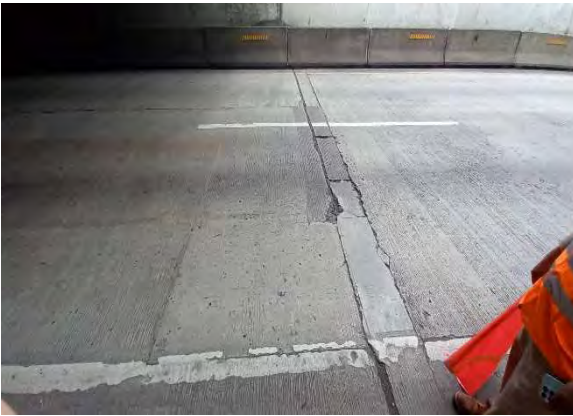
(1)

Área 1: 4.40 x 0.40 (2 m²)

Ubicación: Final Túnel Las Esclavas;
Sentido Tocumen.

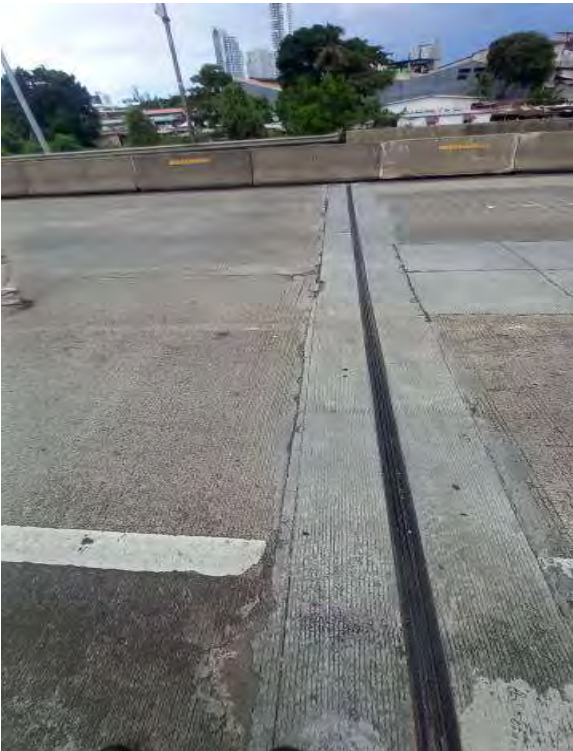
(2)

Área 2: 10.20 x 2.20 (23 m²)

Ubicación: Próximo a 1er Cajón en
Boca la Caja; 13k+700. Sentido
Tocumen.

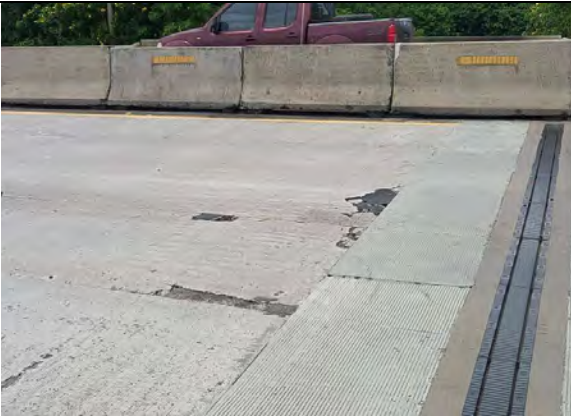
(2)

Área 3: 11.50 x 4.90 (57 m²)

Ubicación: Próximo a entrada a Tramo Marino; 15k+000. Sentido Tocumen.

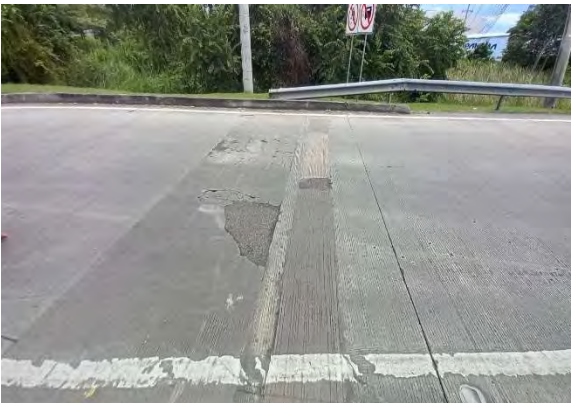
(4)

Área 4: 5.10 x 6.00 (31 m²)

Ubicación: Carril de Salida, Entronque Hipódromo, próximo a estación de gasolina. Sentido Paitilla.

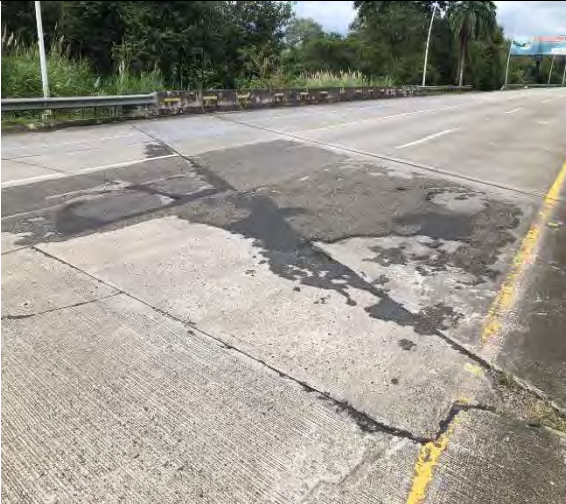
(5)

Área 5: 55 m²

Ubicación: Próximo a Puente Río Tapia II.
Sentido Paitilla.

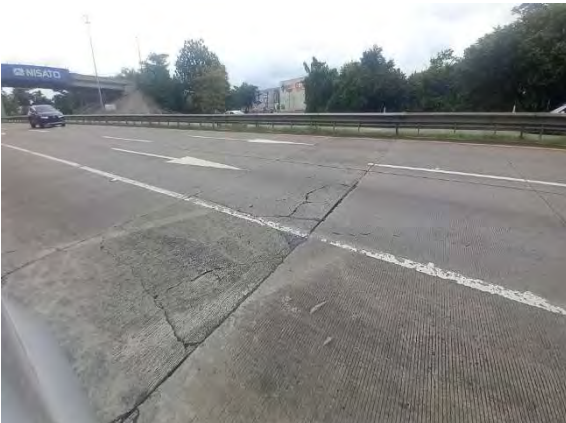
(6)

Área 6: 10.70 x 5.50 (59 m²)

Ubicación: Próximo a carril de entrada a
Puente sobre Corredor, Entronque
Hipódromo 20k+000, Sentido Tocumen.
