## REPORTE DE INCIDENCIA

Número de incidencia: RI.CN.057

Colapso de muro de bloques en el Corredor Norte.

Localización Geográfica
Corredor Norte
Km 1+050, Ramal Villa Lucre
Sentido hacia la barrida

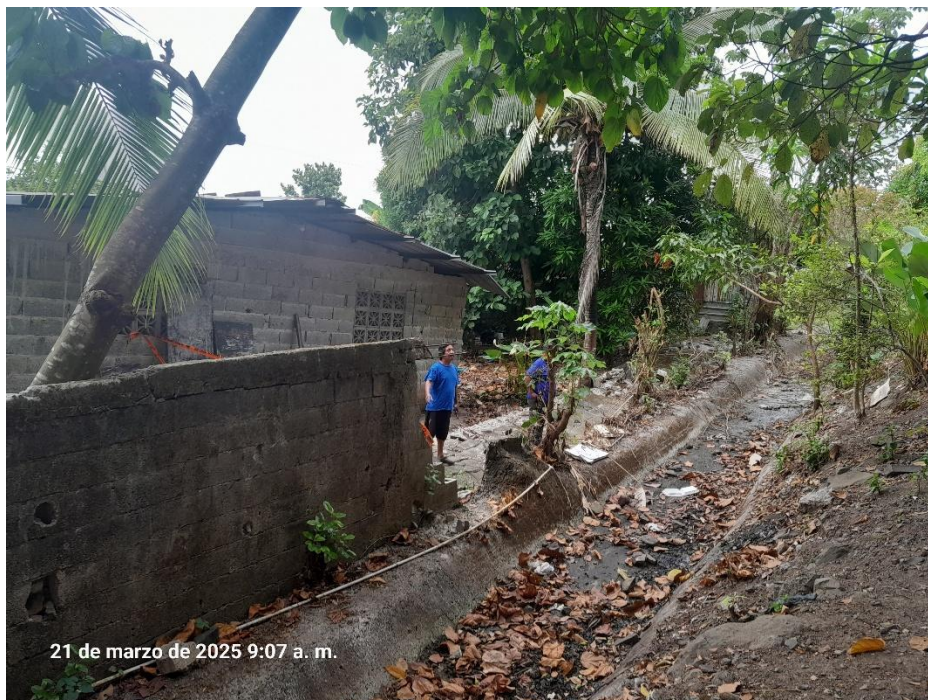
**Vista de los tramos colapsados entre 2 residencias.**

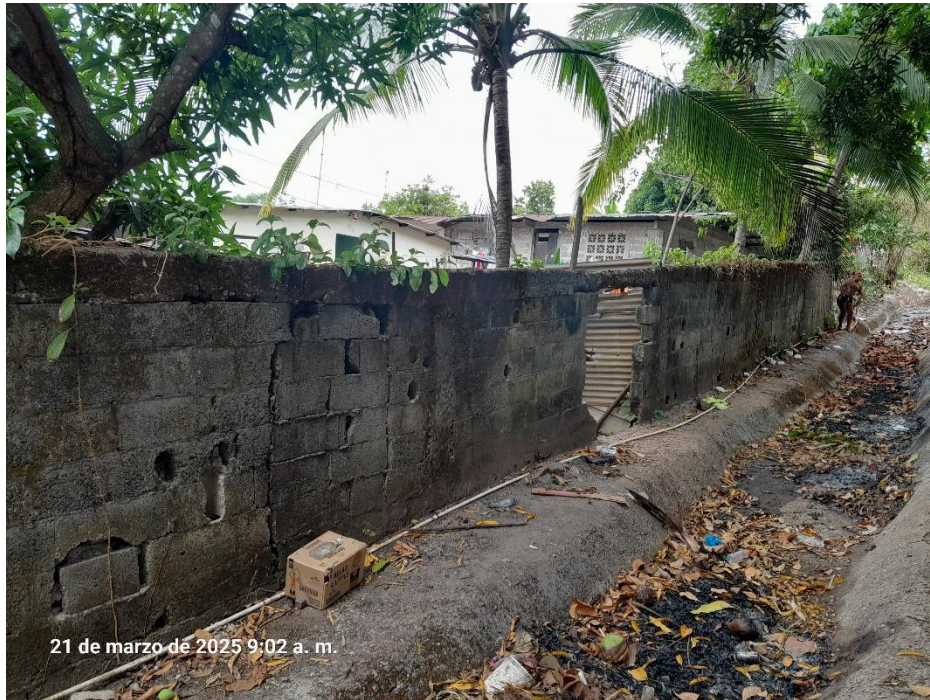
Parte de tramo posiblemente inestable, el cual se recomienda demoler y reconstruir.

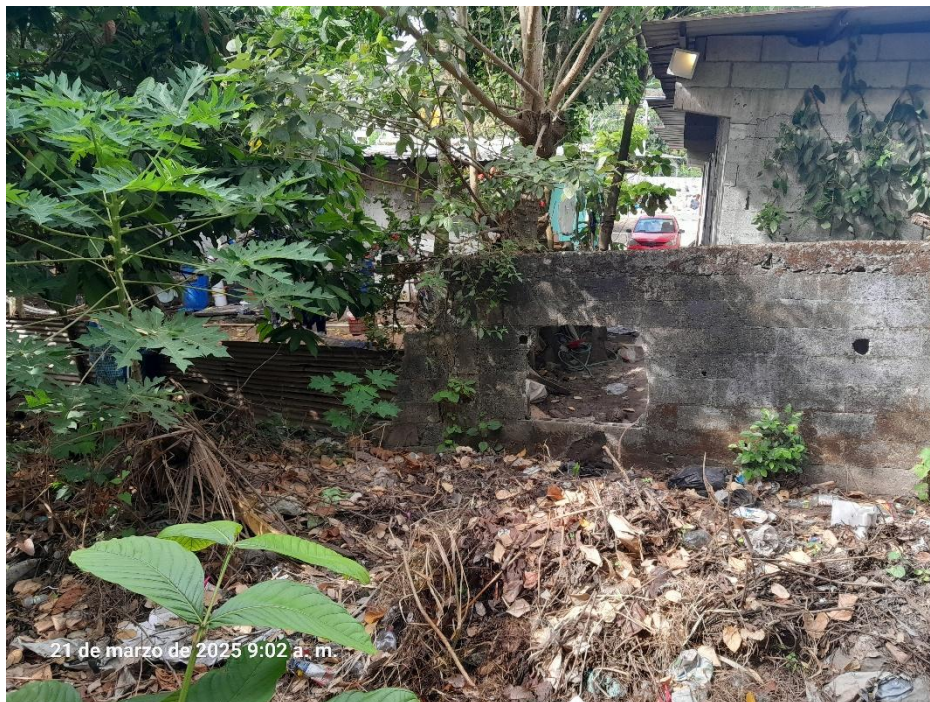
Tramo donde se observó finalizaba el cercado, pero se notó que el mismo en un pasado continuaba (no se logró captar más allá por la frondosa vegetación y nula accesibilidad).

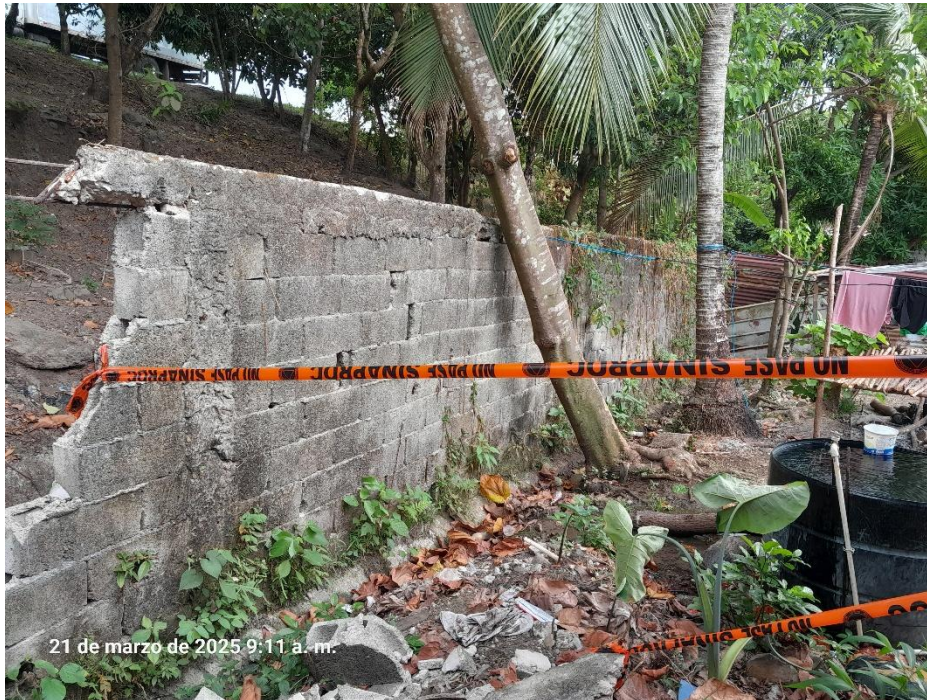
Los residentes nos notificaron que personal del SINAPROC tuvo presencia en el área, y que estarían pendientes a la respuesta que le diera ENA a los afectados (colocaron dos cintas preventivas).

4. Provisionalmente, recomendamos colocar láminas de zinc en el área colapsada para evitar cualquier ingreso de personas inescrupulosas a dichas residencias afectadas. En este caso queda a criterio de ENA o de alguna entidad representativa de la comunidad.

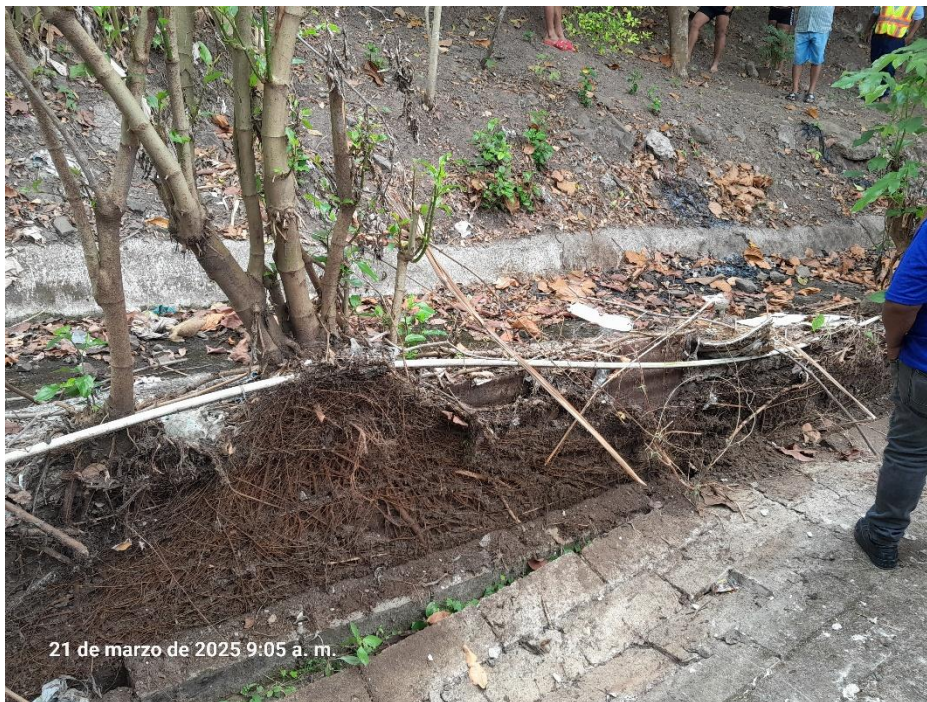
Se percibe la presencia de raíces de la vegetación entre el recorrido de la cuneta de lado del Corredor y de lo que era el muro de bloques. (Posible causa del colapso de los tramos del muro).

2. Se debe contemplar la limpieza y remoción de vegetación global de todas las áreas colindantes.
3. En cuanto a la seguridad del sitio, los residentes nos comentaron que se muestran a disposición de alejar a cualquier inescrupuloso de otra área a realizar amenazas, pero siempre se recomienda que al momento de estos trabajos el contratista lleve sus unidades policiales para salvaguardar la seguridad del contratista.

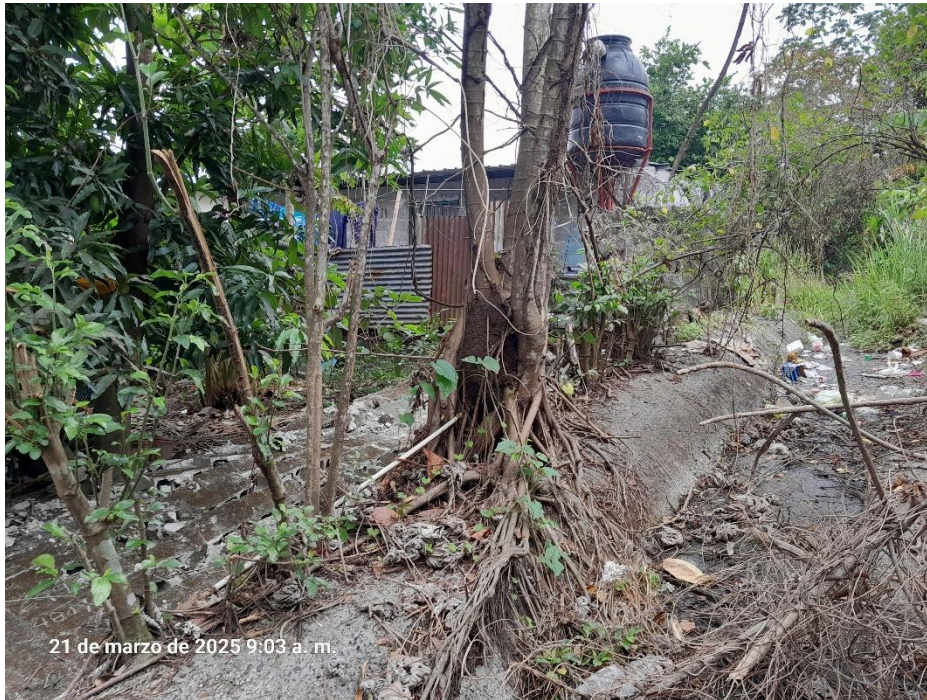
Otra vista, hacia las residencias, de la abundante vegetación crecida entre la cuneta del Corredor y lo que fue el muro de bloques colapsado.

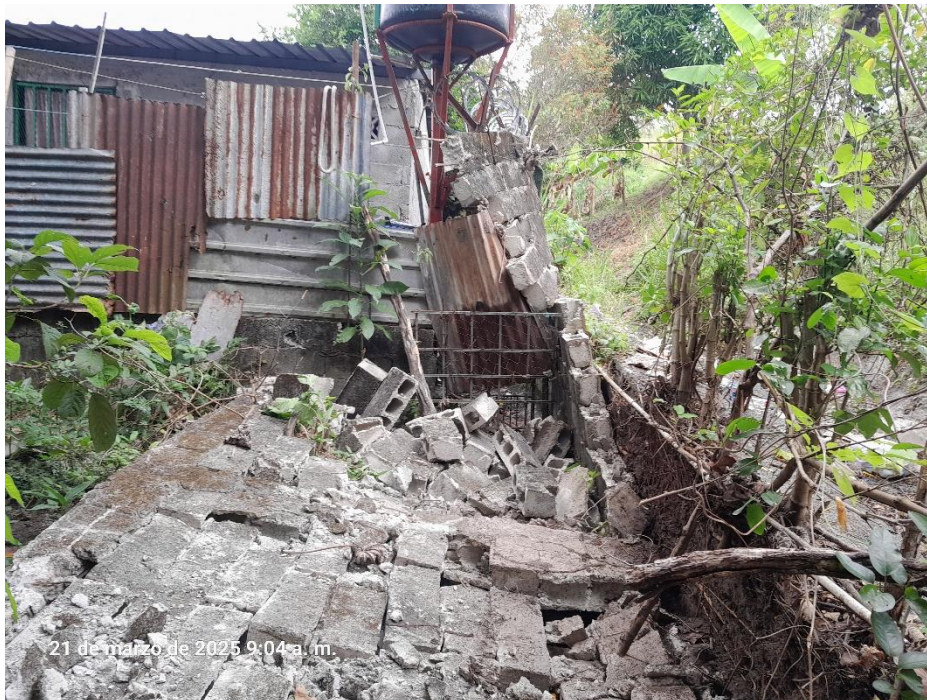
En la parte superior del recorrido del muro se nota una inclinación considerable del muro que se mantiene en pie aún, que lo más recomendable se haga su demolición y reconstrucción (estos metros lineales se consideraron en los totales).

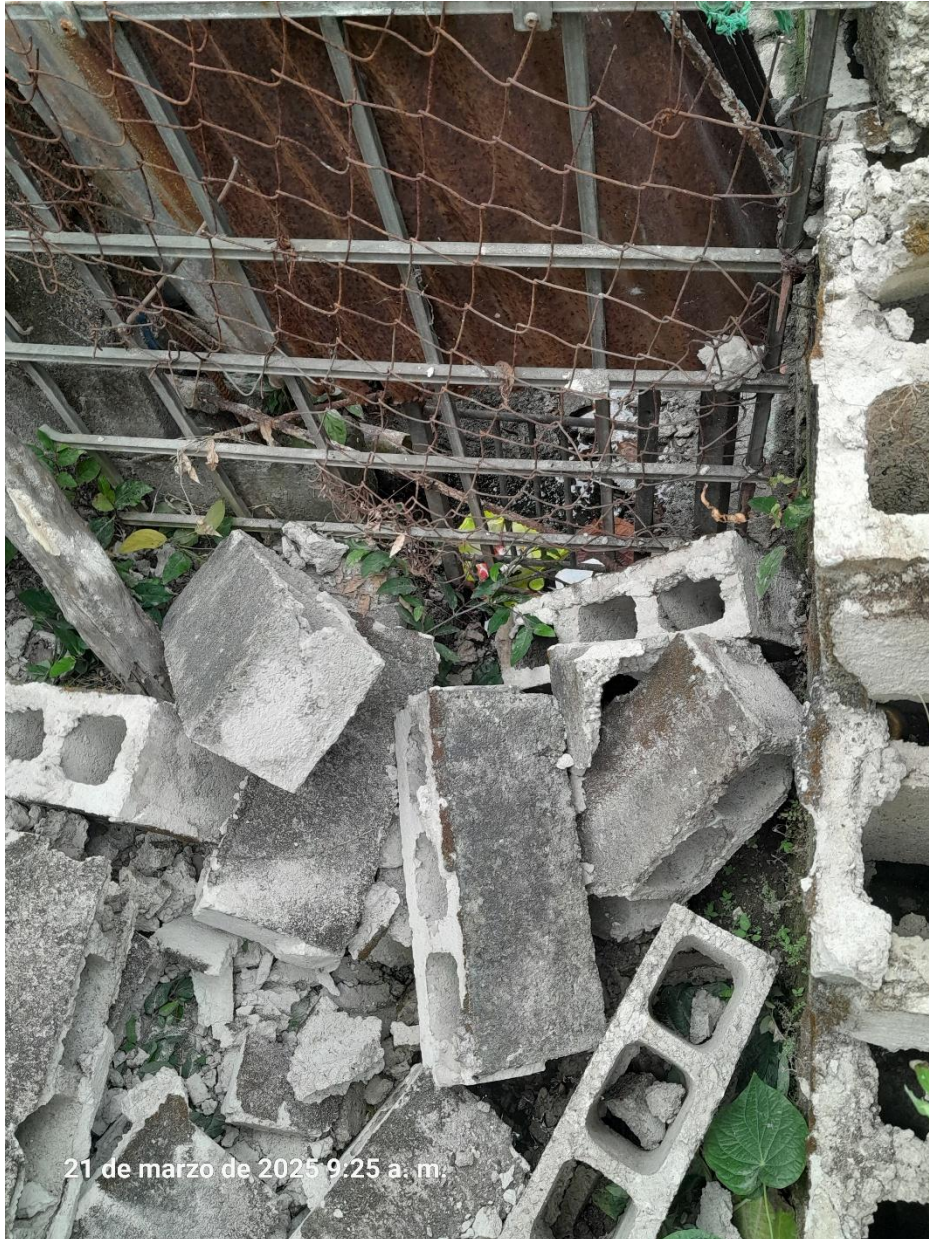
Por la parte de las residencias existe una cuneta, el cual se encuentra obstruida por los escombros del colapso del muro, por tal motivo los residentes nos mostraron su preocupación por el desvío del caudal de la cuneta con un temporal lluvioso.
