REPORTE DE INCIDENCIA

Número de Reporte: RI.CE. 029-2025

Colocación de sellos asfáltico

Localización Geográfica
CORREDOR ESTE
Dirección / Troncal Corredor Este
Ambas Direcciones

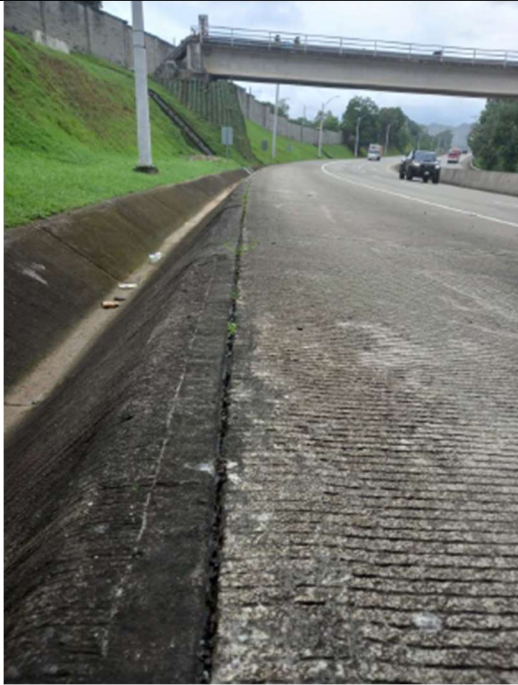
Foto N°1: Se evidencia el deterioro del sellador asfáltico
Kilómetro 21K+525

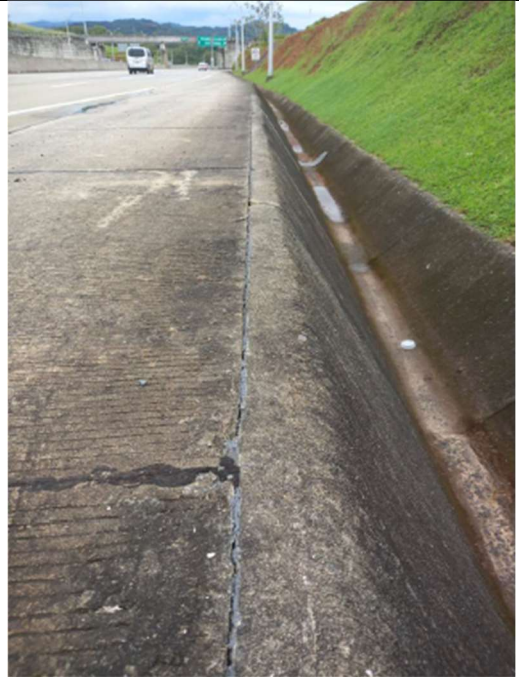
Foto N°2: En esta imagen se evidencia altos niveles de oxidación en el material asfáltico 21K+550

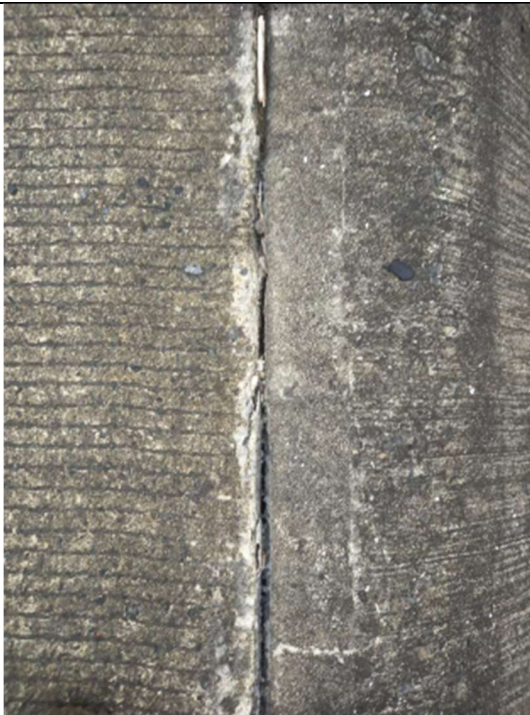
Foto N°3: En la imagen se evidencia el deterioro del sello de junta en el Kilómetro 21 con sentido a Albrook

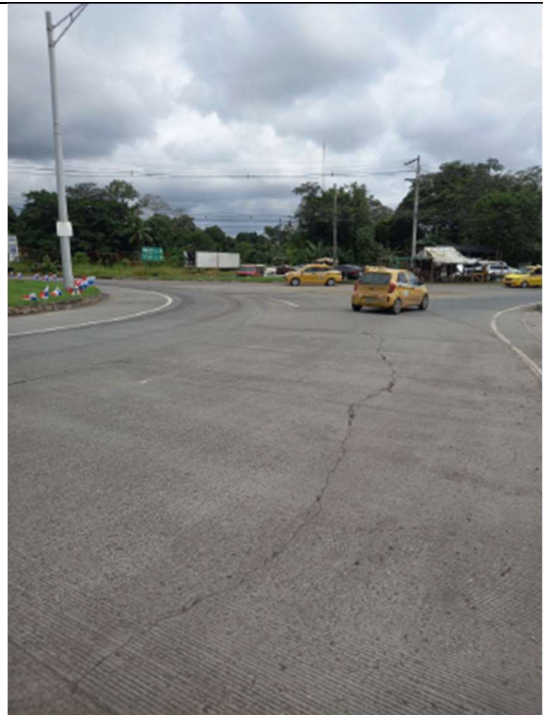
Foto N°4: Se evidencia fisura del pavimento rígido en la rotonda de Villalobos

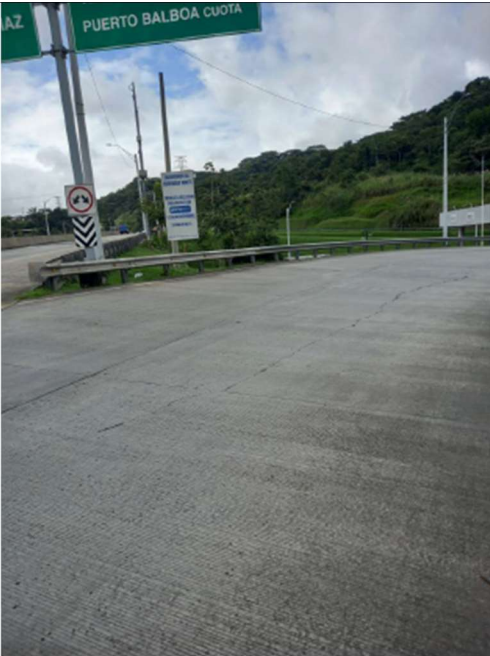
Foto N°5: Se evidencia fisura longitudinal producida por desplazamiento del suelo en el eje hacia Albrook del intercambiador Lajas

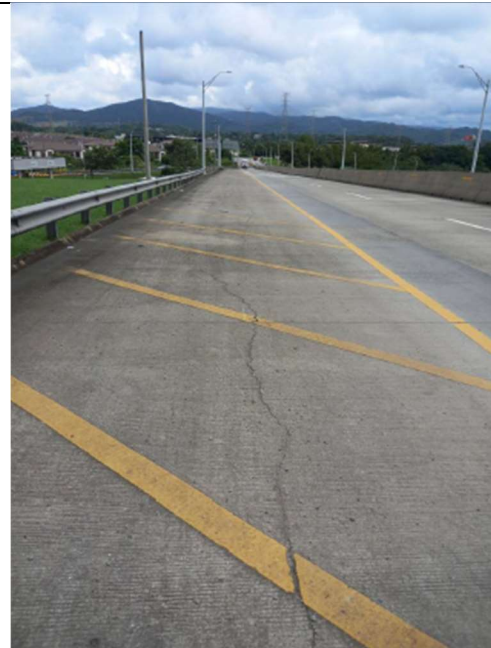
Foto N°6: Se evidencia fisura en la losa de aproximación del intercambiador Lajas.

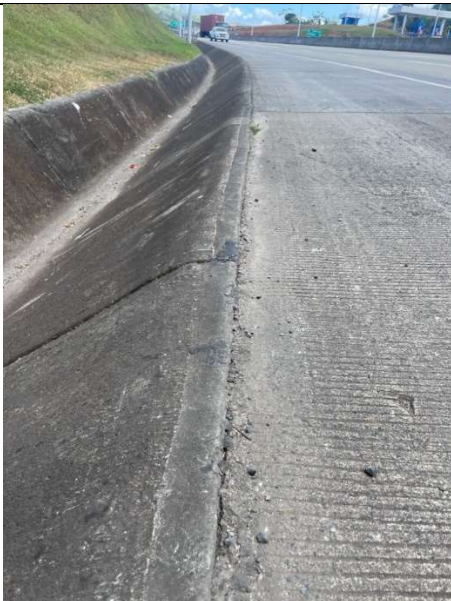
Foto N°7: Se evidencia deterioro del sello de junta en el Kilómetro 21+600 con sentido a Albrook

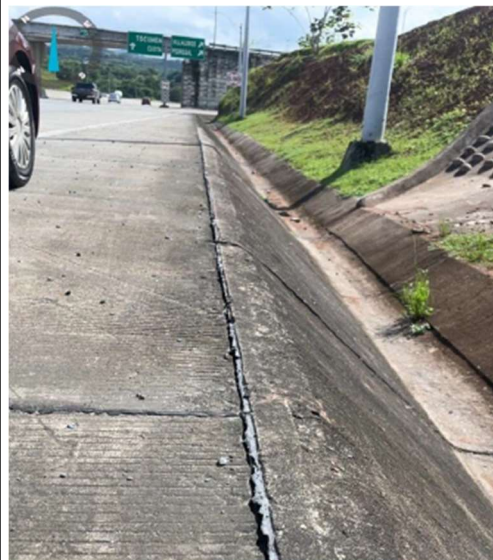
Foto N°8: Se evidencia desplazamiento entre la junta de la cuneta pavimentada tipo trapezoidal y la losa de concreto.

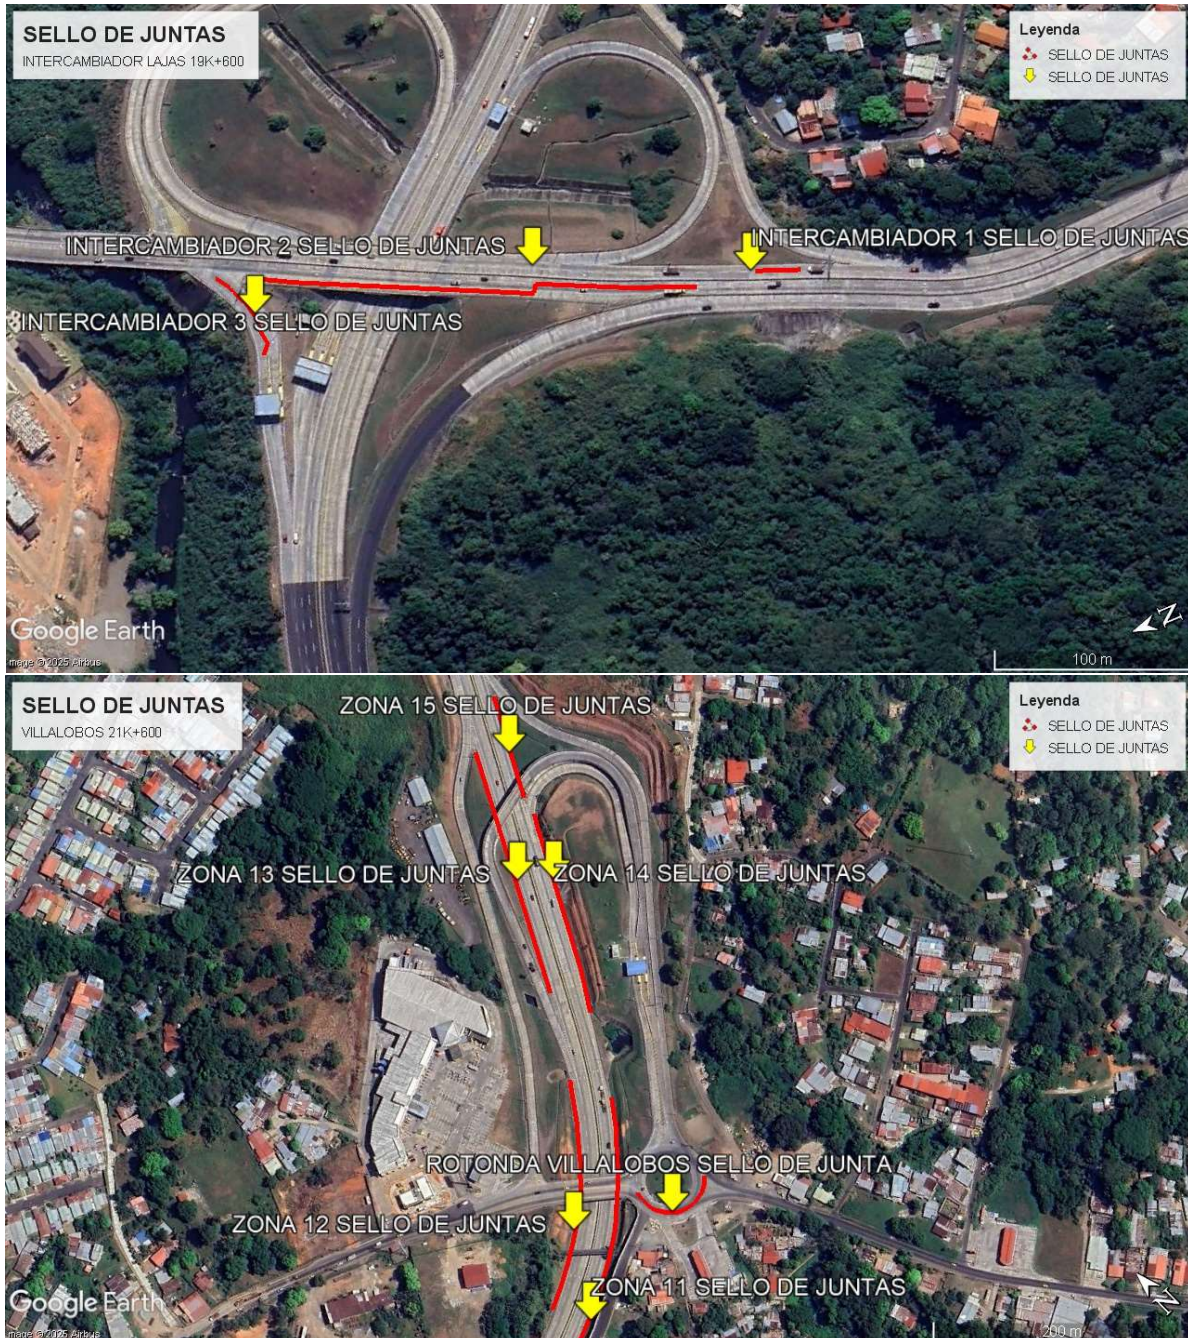
Esquema de identificación de las zonas para la ejecución de los trabajos de reposición de sello de juntas y sellado de fisuras en pavimento.

1. Realizar el cambio el sello de juntas en las zonas críticas identificadas en este informe.
2. Ejecutar el presupuesto destinado a reemplazo de sello de junta.
