REPORTE DE INCIDENCIA

Número de
incidencia: RI-CS.020

Levantamiento De Afectaciones En Tramo Marino
15k+000 @ 17k+600

Localización Geográfica
Tramo Marino
Ambos Sentidos
CORREDOR SUR

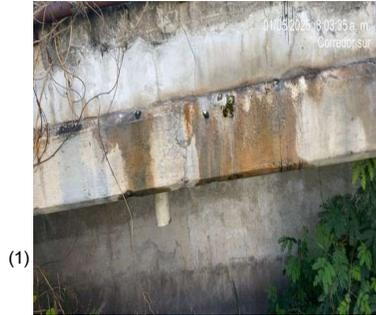
Creado: dom 05 Ene. 2024
Se evidencia área de la estructura interna con mucha humedad.
17k+460; sentido Paitilla.

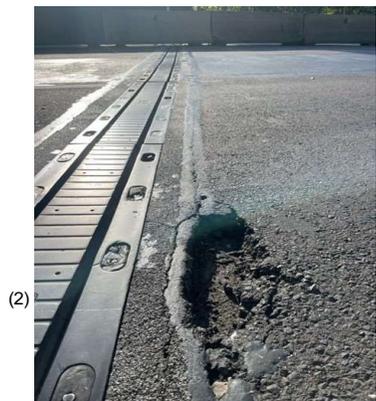
17k+440; sentido Paitilla.

Creado: dom 05 Ene. 2024
Junta No.1
Falla de asfalto continuo a junta no.1.
Elastomérico de la junta con fisura y desgaste leve. Falta de tornillo y sellos de pernos.
Aplicación de sello a toda la junta.

Solución: Parcheo de 1.00 x 1.00 de asfalto en punto afectado. Colocación de 1 tornillos y 14 sellos para pernos y toda la junta. Reparar 1 m de Elastomérico.

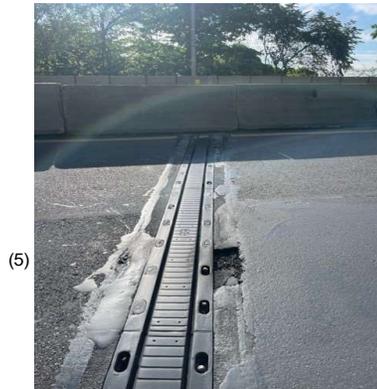
17k+380; sentido Paitilla.

Junta No.2
Elastomérico de junta con fisura y desgaste considerable. Falla de 1.00m de junta. Falta de tornillo y sellos de pernos.

Solución: Reparación de 2.00 m de Elastomérico de junta. Colocación de 11 sellos para pernos. Aplicación de sello a toda la junta.

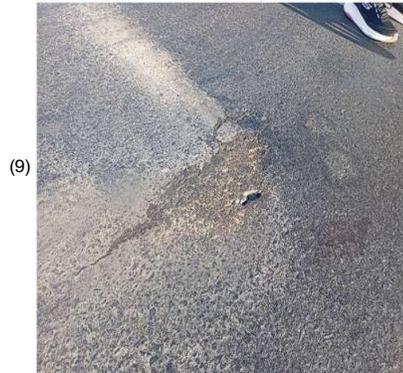
17k+345; sentido Paitilla.

Creado: dom 05 Ene. 2024
Junta No.3 @ Junta No.4
Área con evidente falla asfáltica y bombeo interno.

Solución: Parcheo de 1.00 m x 1.50 m

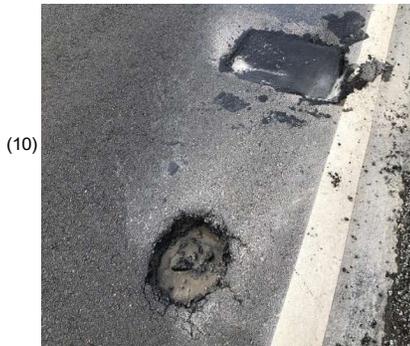
17k+340; sentido Paitilla

Creado: dom 05 Ene. 2024
Junta No.3 @ Junta No.4
Área con evidente falla asfáltica y bombeo interno. Evidencia de parcheo con Mastic (Aplicado por PAM; Nov 2024). Probablemente al retirar el asfalto, se observe que la parte superior de la losa tiene fisuras y se requerirá reemplazar la capa de espesor promedio 8 cm por un mortero de alta resistencia.

Solución: Parcheo de 4.00 m x 1.80 m. Junto a reparación de losa.

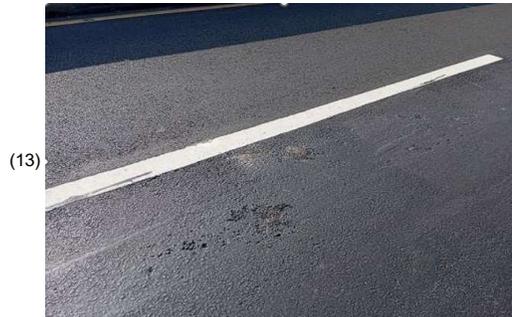
17k+140; sentido Paitilla.

Creado: dom 05 Ene. 2024
Junta No.5 @ Junta No.6
Área con evidente falla asfáltica y bombeo interno.

Solución: Parcheo de 5.00 m x 1.70 m.

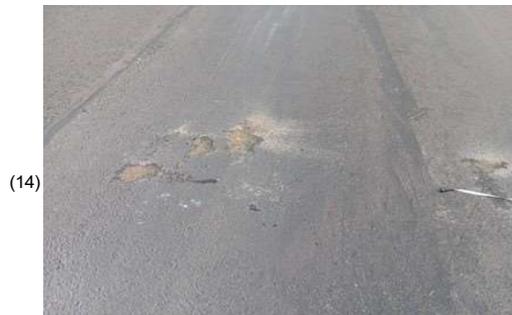
Creado: dom 05 Ene. 2024
Junta No.5 @ Junta No.6
Área con evidente falla asfáltica y bombeo de agua interno. 17k+120; sentido Paitilla.

Solución: Parcheo de 3.10 m x 2.20 m.

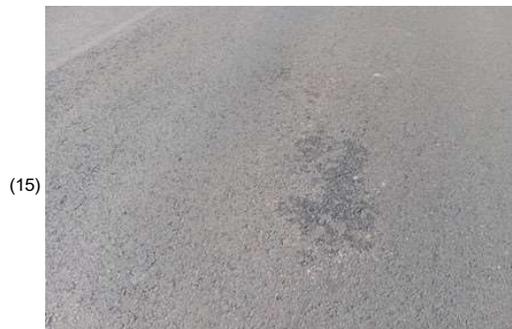
17k+110; sentido Paitilla.

Creado: dom 05 Ene. 2024
Junta No.5 @ Junta No.6
Área con evidente falla asfáltica y bombeo interno.

Solución: Parcheo de 2.70 m x 2.00 m

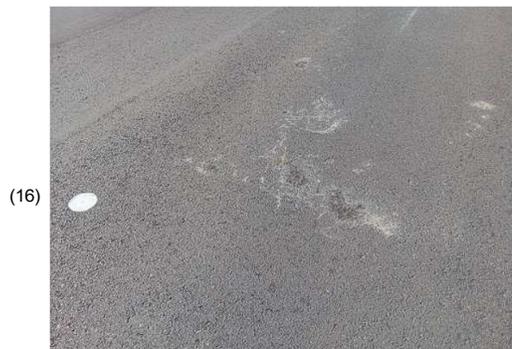
17k+100; sentido Paitilla.

Creado: dom 05 Ene. 2024
Junta No.5 @ Junta No.6
Área con evidente falla asfáltica y bombeo interno.

Solución: Parcheo de 2.70 m x 3.30 m

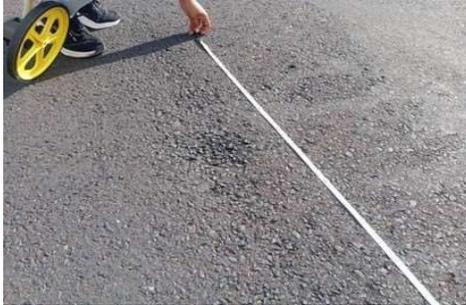
17k+080; sentido Paitilla.

Creado: dom 05 Ene. 2024
Junta No.5 @ Junta No.6
Área con evidente falla asfáltica.

Solución: Parcheo de 1.50 m x 1.40 m

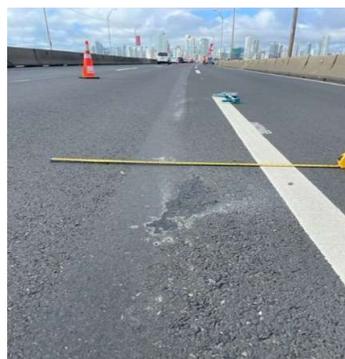
Creado: dom 05 Ene. 2024
Junta No.6 @ Junta No.7
Área con evidente falla asfáltica y bombeo interno.
16k+890; sentido Paitilla.

Solución: Parcheo de 1.20 m x 1.20 m.

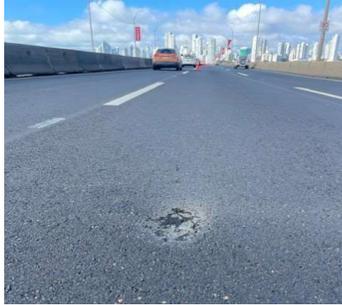
Creado: dom 05 Ene. 2024
Junta No.6 @ Junta No.7
Área con evidente falla asfáltica y bombeo interno de agua.
16k+870; sentido Paitilla.

Solución: Parcheo de 1.20 m x 1.20 m.

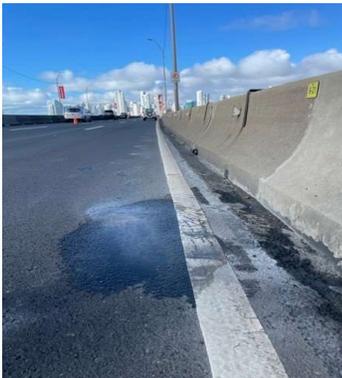
Creado: dom 05 Ene. 2024
Junta No.6 @ Junta No.7
Área con evidente falla asfáltica y bombeo interno.
16k+865; sentido Paitilla.

Solución: Parcheo de 2.00 m x 1.40 m.

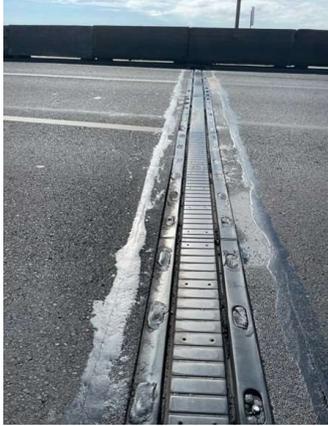
16k+820; sentido Paitilla.

Creado: dom 05 Ene. 2024
Junta No.7
Elastomérico de junta con fisura y desgaste leve.
Daño de 1 m de Elastomérico. Falta sellos en
pernos y resto de junta.

Solución: Reemplazo de 1 m de Elastomérico.
Colocación de 11 sellos para pernos. Aplicación
de sello a toda la junta (20 m).

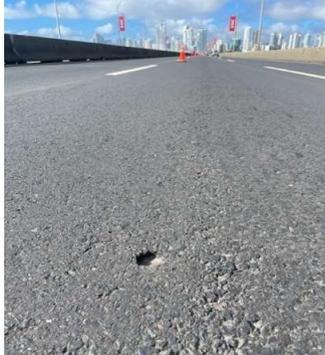
16k+800; sentido Paitilla.

Creado: dom 05 Ene. 2024
Junta No.7 @ Junta No.8
Pavimento con falla evidente.

Solución: Parcheo de 0.60 x 0.60 m.

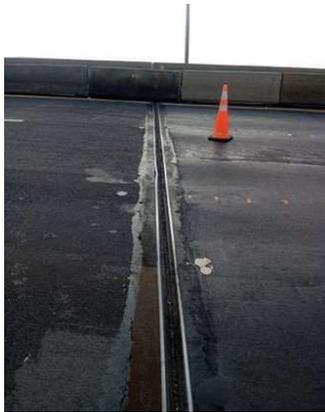
16k+670; sentido Paitilla.

Creado: dom 05 Ene. 2024
Junta No.8
Junta con avanzado deterioro. Grave funcionamiento, requiere cambio.

Solución: Reemplazo de 10.10 m de junta.

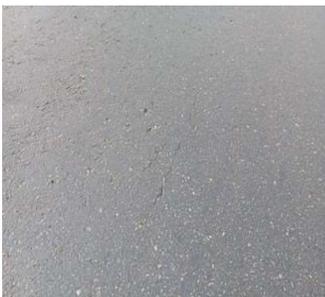
Creado: dom 05 Ene. 2024
Junta No.8 @ Junta No.9
Área con evidente falla asfáltica.
16k+645; sentido Paitilla.

Solución: Parcheo de 1.50 m x 1.00 m.

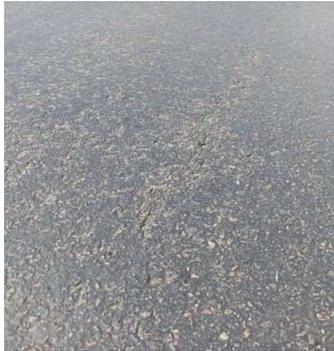
Creado: dom 05 Ene. 2024
Junta No.9 @ Junta No.10
Área con evidente falla asfáltica.
16k+505; sentido Paitilla.

Solución: Parcheo de 1.30 m x 1.00 m.

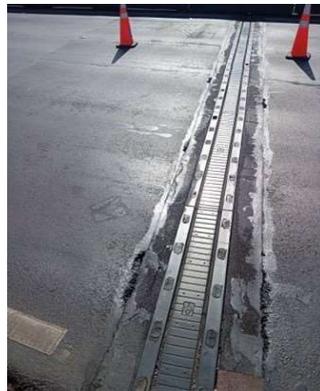
Creado: dom 05 Ene. 2024
Junta No.10
Falla de asfalto continuo a junta. Elastomérico de
junta con fisura y desgaste considerable. Falta de
tornillo y sellos de pernos. Aplicación de sello a
toda la junta.
16k+365; sentido Paitilla.

Solución: Reparación de 10.10 m de Elastomérico
(urgente), sello de fisura y cambio de 6 pernos.

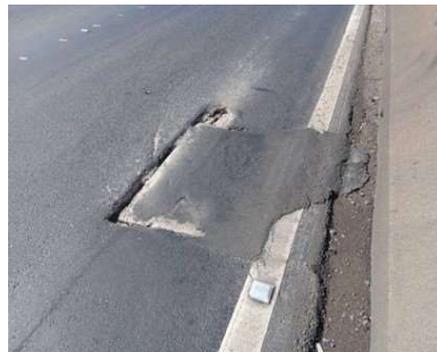
Creado: dom 05 Ene. 2024
Junta No.10 @ Junta No.11
Área con grave falla asfáltica. Parcheo temporal
destruido, Carril de baja.
16k+340; sentido Paitilla.

Solución: Parcheo de 2.60 m x 1.60 m. Junto a
reparación de losa.

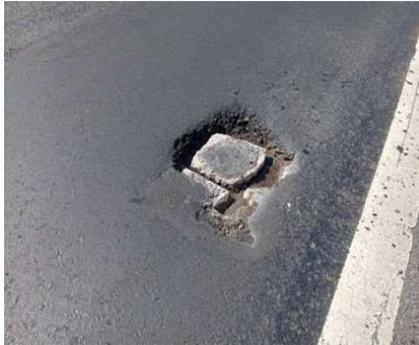
Creado: dom 05 Ene. 2024
Junta No.10 @ Junta No.11
Área con grave falla asfáltica. Parcheo temporal destruido, Carril de baja.
16k+320; sentido Paitilla. Carril de baja.

Solución: Parcheo de 2.00 m x 1.30 m. Junto a reparación de losa.

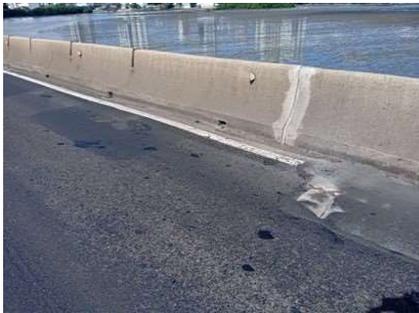
Creado: dom 05 Ene. 2024
Junta No.10 @ Junta No.11
Área con considerable falla asfáltica. Parcheo temporal deteriorado, Carril de baja.
16k+310; sentido Paitilla. Carril de baja.

Solución: Parcheo de 7.30 m x 1.60 m. Junto a reparación de losa.

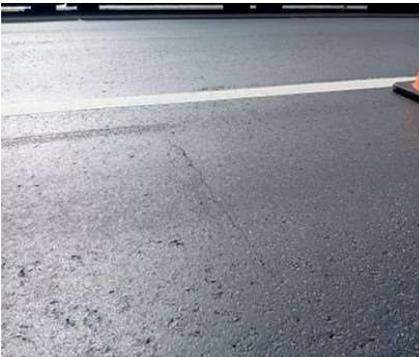
Creado: dom 05 Ene. 2024
Junta No.10 @ Junta No.11
Área con evidente falla asfáltica.
16k+300; sentido Paitilla. Carril de baja.

Solución: Parcheo de 1.60 m x 1.00 m.

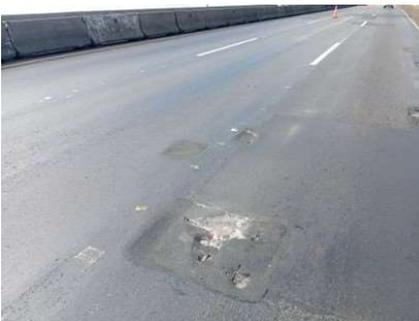
Creado: dom 05 Ene. 2024
Junta No.10 @ Junta No.11
Área con grave falla asfáltica. Parcheo temporal destruido, Carril de baja y alta.
16k+250; sentido Paitilla.

Solución: Parcheo de 2.70 m x 3.80 m. Junto a reparación de losa.

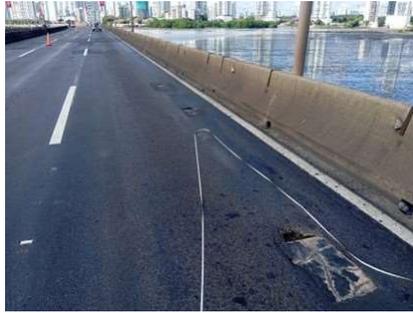
Creado: dom 05 Ene. 2024
Junta No.10 @ Junta No.11
Área con grave falla asfáltica. Parcheo temporal
destruido, Carril de baja y alta.
16k+240; sentido Paitilla.

Solución: Parcheo de 11.00 m x 2.00 m. junto a
reparación de losa

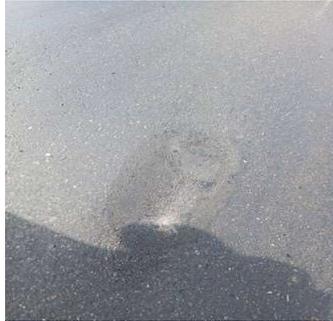
Creado: dom 05 Ene. 2024
Junta No.10 @ Junta No.11
Área con evidente falla asfáltica y bombeo. Carril
Central.
16k+240; sentido Paitilla.

Solución: Parcheo de 1.00 m x 1.00 m.

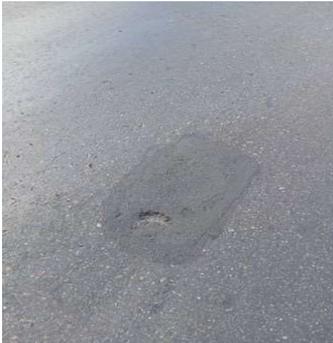
Creado: dom 05 Ene. 2024
Junta No.10 @ Junta No.11
Área con evidente falla asfáltica. Parcheo anterior
desgastado severamente. Carril Central.
16k+240; sentido Paitilla.

Solución: Parcheo de 1.00 m x 1.00 m.

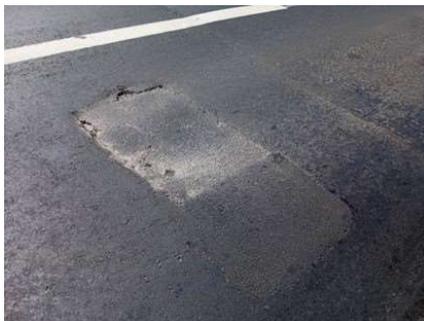
Creado: dom 05 Ene. 2024
Junta No.10 @ Junta No.11
Área con evidente falla asfáltica. Parcheo anterior
desgastado severamente.
16k+235; sentido Paitilla.

Solución: Parcheo de 1.70 m x 1.80 m. junto a
reparación de losa

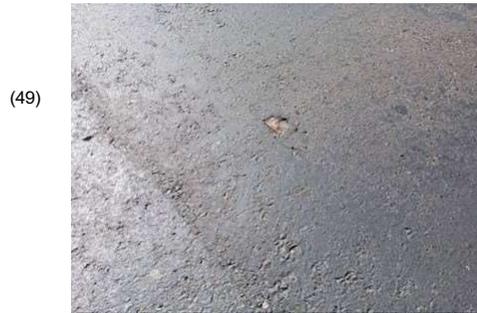
Creado: dom 05 Ene. 2024
Junta No.10 @ Junta No.11
Área con evidente falla asfáltica. Parcheo anterior desgastado severamente.
16k+215; sentido Paitilla.

Solución: Parcheo de 1.00 m x 1.00 m.

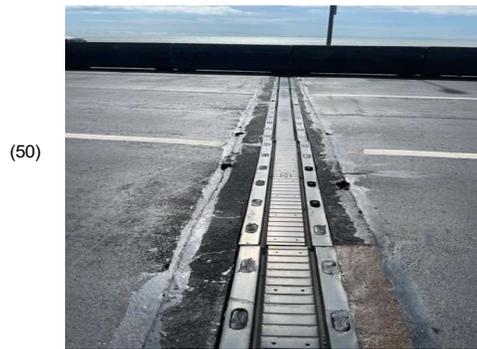
Creado: dom 05 Ene. 2024
Junta No.11
Falla de asfalto continuo a junta. Elastomérico de junta con fisura y desgaste considerable. Falta de tornillo y sellos de pernos. Aplicación de sello a toda la junta.
16k+215; sentido Paitilla.

Solución: Reparación de 10.10 m de junta (urgente), sello de fisura y cambio de 8 pernos. Puesta de sello a toda la junta.

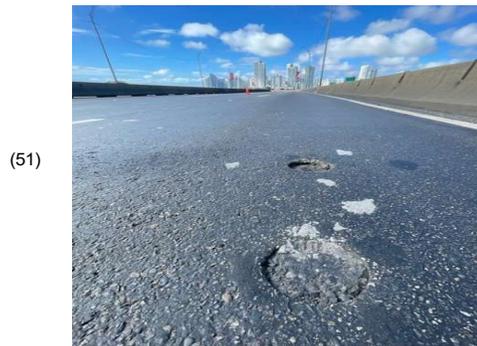
Creado: dom 05 Ene. 2024
Junta No.11 @ Junta No.12
Área con evidente falla asfáltica producto de extracción de núcleo.
16k+205; sentido Paitilla.

Solución: Parcheo de 1.00 m x 0.80 m.

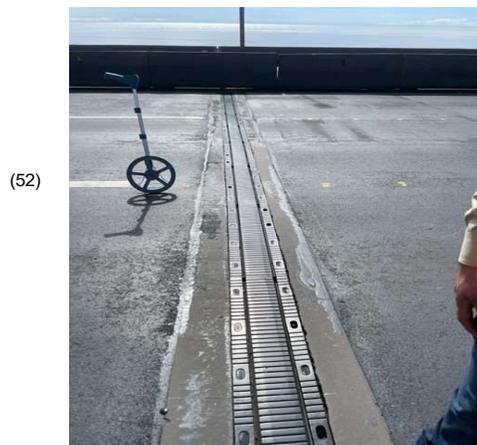
Creado: dom 05 Ene. 2024
Junta No.12
Elastomérico de junta con fisura y desgaste considerable. Falta de tornillo y sellos de pernos. Aplicación de sello a toda la junta.
16k+055; sentido Paitilla.

**Intervención realizada 07/01/2025
(Garantía 015-23).**

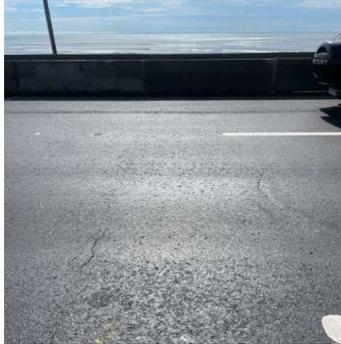
Creado: dom 05 Ene. 2024
Junta No.12 @ Junta No.13
Área con evidente falla asfáltica. Falla por
ahuellamiento en pavimento flexible.
15k+955; sentido Paitilla.

Solución: Parcheo de 3.00 m x 2.50 m.

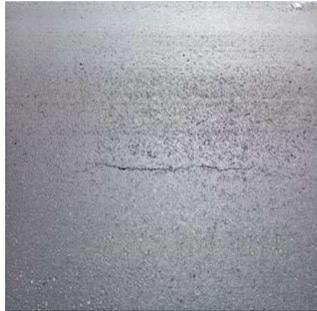
Creado: dom 05 Ene. 2024
Junta No.14 @ Junta No.15
Área con evidente falla asfáltica.
15k+500; sentido Paitilla.

Solución: Parcheo de 1.00 m x 1.90 m.

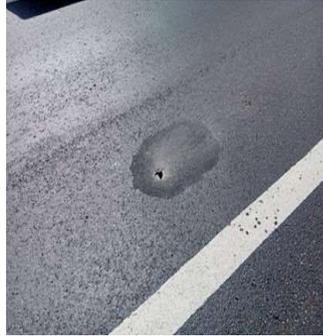
Creado: dom 05 Ene. 2024
Junta No.15 @ Junta No.16
Área con evidente falla asfáltica. Carril Central.
15k+460; sentido Paitilla.

Solución: Parcheo de 1.00 m x 1.00 m.

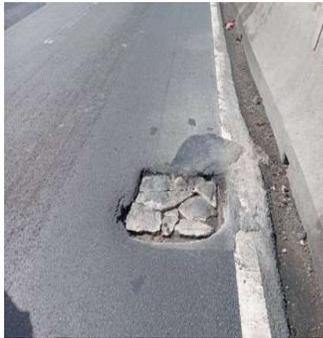
Creado: dom 05 Ene. 2024
Junta No.15 @ Junta No.16
Área con evidente falla asfáltica. Parcheo
destruido. Losa debajo a asfalto quebrado.
15k+450; sentido Paitilla.

Solución: Parcheo de 2.00 m x 2.00 m.

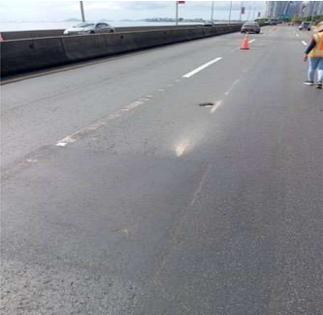
Creado: dom 05 Ene. 2024
Junta No.15 @ Junta No.16
Área con evidente falla asfáltica.
15k+430; sentido Paitilla.

Solución: Parcheo de 2.30 m x 5.30 m.

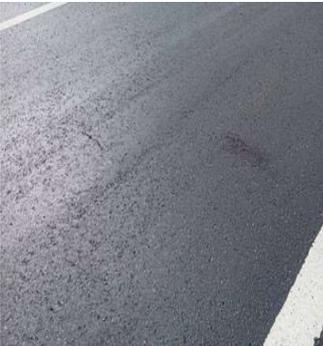
Creado: dom 05 Ene. 2024
Junta No.15 @ Junta No.16
Área con evidente falla asfáltica.
15k+420; sentido Paitilla.

Solución: Parcheo de 2.00 m x 2.30 m.

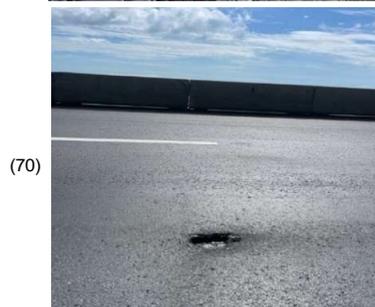
Creado: dom 05 Ene. 2024
Junta No.17 @ Junta No.18
Área con evidente falla asfáltica.
15k+275; sentido Paitilla.

Solución: Parcheo de 1.20 m x 1.20 m.

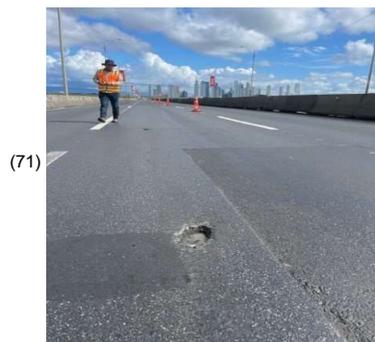
Creado: dom 05 Ene. 2024
Junta No.17 @ Junta No.18
Área con evidente falla asfáltica.
15k+275; sentido Paitilla.

Solución: Parcheo de 1.20 m x 1.20 m.

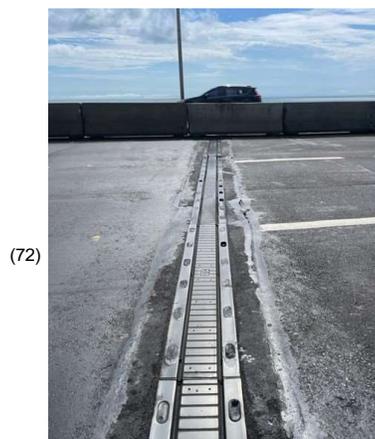
Creado: dom 05 Ene. 2024
Junta No.18
Elastomérico de junta con fisura y desgaste considerable. Falta de tornillo y sellos de pernos. Aplicación de sello a toda la junta.
15k+030; sentido Paitilla.

**Intervención realizada 07/01/2025
(Garantía 015-23).**

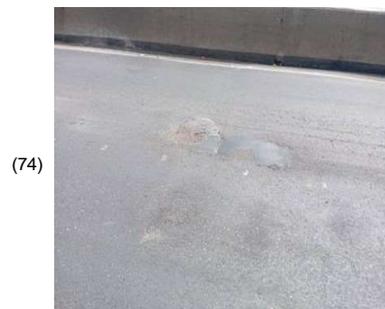
Creado: dom 05 Ene. 2024
Junta No. 19 @ Junta No.20
Área con evidente falla asfáltica por ahuellamiento y desgaste del material.
15k+040; sentido Tocumen.

Solución: Parcheo de 2.80 m x 3.30 m.

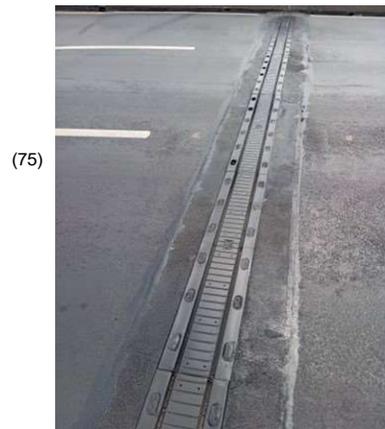
Creado: dom 05 Ene. 2024
Junta No.20
Elastomérico de junta con fisura y desgaste leve. Falta de tornillo y sellos de pernos. Aplicación de sello a toda la junta.
15k+295; sentido Tocumen.

Solución: Aplicar sellado a toda la junta y cambio de 7 pernos.

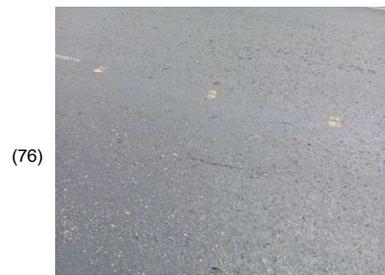
Creado: dom 05 Ene. 2024
Junta No. 17 @ Junta No.18
Área con evidente falla asfáltica.
15k+320; sentido Tocumen.

Solución: Parcheo de 1.70 m x 1.00 m.

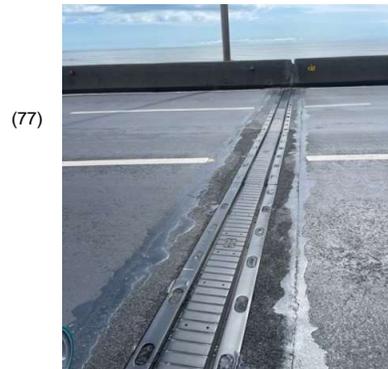
Creado: dom 05 Ene. 2024
Junta No.21
Elastomérico de junta con fisura y desgaste leve.
Parte de Elastomérico a reparar. Falta de tornillo y sellos de pernos. Aplicación de sello a toda la junta.
15k+330; sentido Tocumen.

Solución: Aplicar sellado a toda la junta y cambio de 5 pernos.

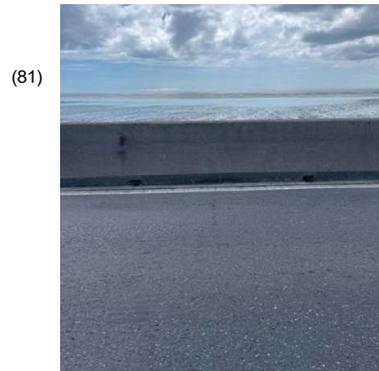
Creado: dom 05 Ene. 2024
Junta No.24 @ Junta No.25
Área con evidente falla asfáltica.
15k+855; sentido Tocumen.

Solución: Parcheo de 1.20 m x 2.00 m.

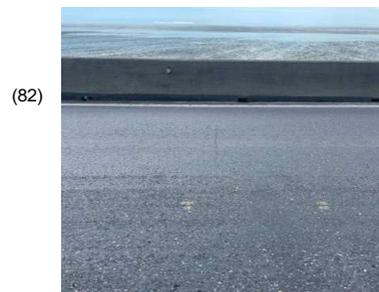
Creado: dom 05 Ene. 2024
Junta No.24 @ Junta No.25
Área con evidente falla asfáltica.
15k+860; sentido Tocumen.

Solución: Parcheo de 1.00 m x 0.60 m.

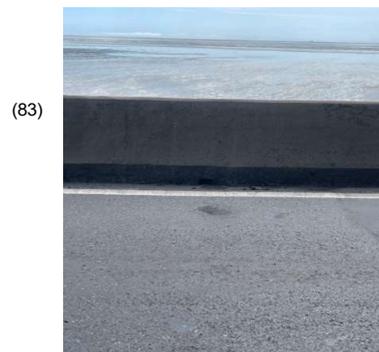
Creado: dom 05 Ene. 2024
Junta No.24 @ Junta No.25
Área con evidente falla asfáltica. Carril de baja.
15k+920; sentido Tocumen.

Solución: Parcheo de 1.00 m x 1.00 m.

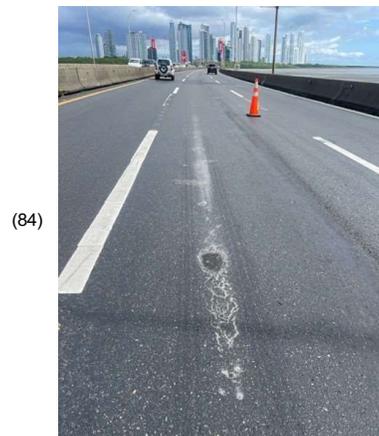
Creado: dom 05 Ene. 2024
Junta No.24 @ Junta No.25
Área con evidente falla asfáltica.
15k+915; sentido Tocumen.

Solución: Parcheo de 3.50 m x 1.00 m.

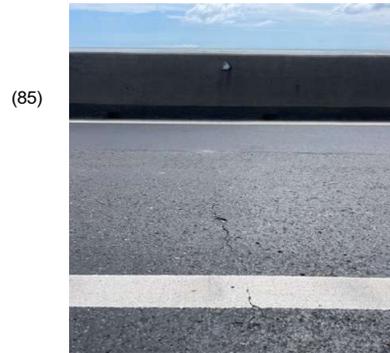
Creado: dom 05 Ene. 2024
Junta No.24 @ Junta No.25
Área con evidente falla asfáltica.
15k+920; sentido Tocumen.

Solución: Parcheo de 1.20 m x 0.60 m

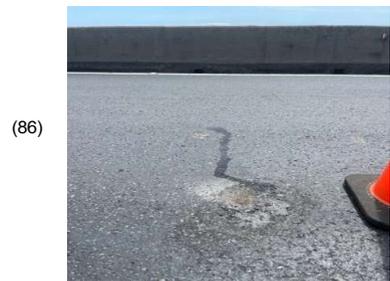
Creado: dom 05 Ene. 2024
Junta No.24 @ Junta No.25
Área con evidente falla asfáltica y bombeo interno.
15k+930; sentido Tocumen.

Solución: Parcheo de 0.60 m x 0.60 m.

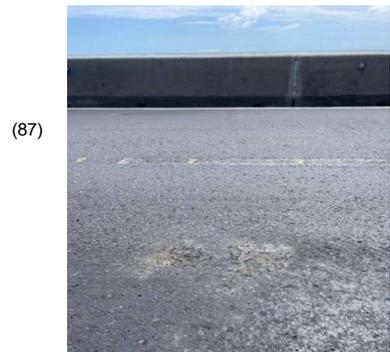
Creado: dom 05 Ene. 2024
Junta No.24 @ Junta No.25
Área con evidente falla asfáltica y bombeo interno.
15k+930; sentido Tocumen.

Solución: Parcheo de 1.00 m x 1.00 m.

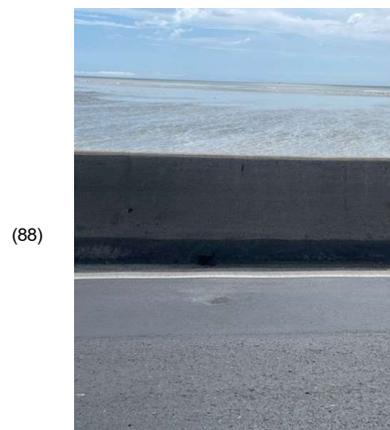
Creado: dom 05 Ene. 2024
Junta No.17 @ Junta No.18
Área con evidente falla asfáltica y bombeo interno.
Carril de baja.
15k+930; sentido Tocumen.

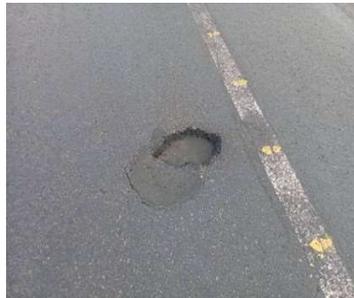
Creado: dom 05 Ene. 2024
Junta No.25 @ Junta No.26
Área con evidente falla asfáltica.
16k+095; sentido Tocumen.

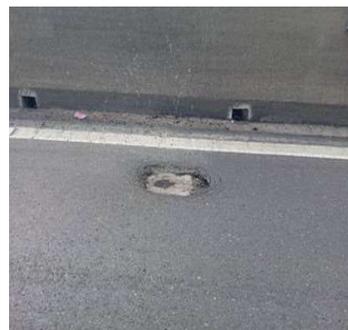
Creado: dom 05 Ene. 2024
Junta No.26 @ Junta No.27
Área con evidente falla asfáltica.
15k+290; sentido Tocumen.

Solución: Parcheo de 1.70 m x 1.70 m.

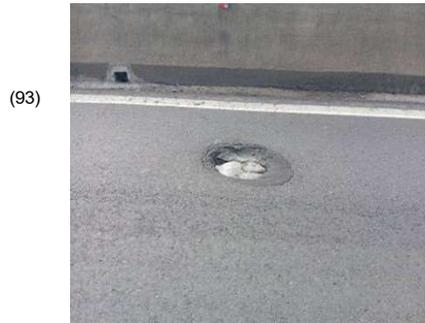
Creado: dom 05 Ene. 2024
Junta No.26 @ Junta No.27
Área con evidente falla asfáltica.
15k+300; sentido Tocumen.

Solución: Parcheo de 1.70 m x 1.70 m.

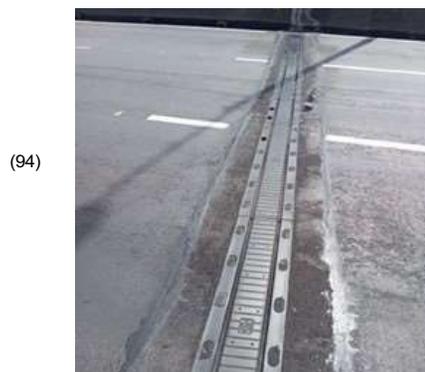
Creado: dom 05 Ene. 2024
Junta No.27
Elastomérico de junta con fisura y desgaste considerable. Parte de Elastomérico a reparar. Falta de tornillo y sellos de pernos. Aplicación de sello a toda la junta.
16k+365; sentido Tocumen.

Solución: Cambio de 2 m de Elastomérico. Aplicar sellado a toda la junta y cambio de 4 pernos.

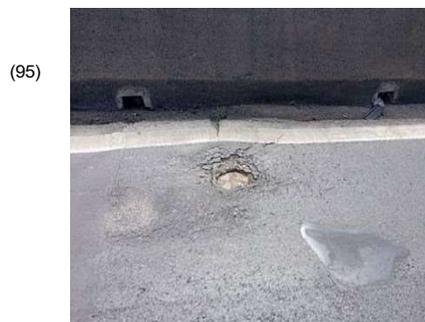
Creado: dom 05 Ene. 2024
Junta No.26 @ Junta No.27
Área con evidente falla asfáltica.
16k+400; sentido Tocumen.

Solución: Parcheo de 1.90 m x 1.60 m.

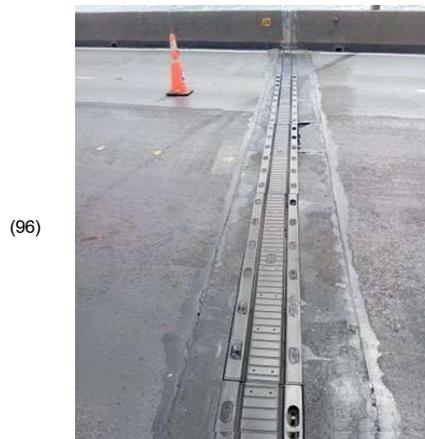
Creado: dom 05 Ene. 2024
Junta No.28
Elastomérico de junta con fisura y desgaste considerable. Parte de Elastomérico a reparar. Falta de tornillo y sellos de pernos. Aplicación de sello a toda la junta.
16k+515; sentido Tocumen.

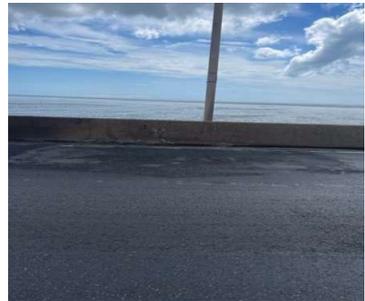
Creado: dom 05 Ene. 2024
Junta No.29 @ Junta No.30
Área con evidente falla asfáltica producto de
accidente.
16k+760; sentido Tocumen.

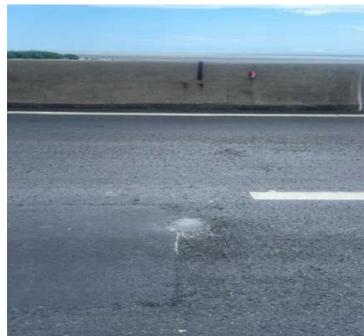
Creado: dom 05 Ene. 2024
Junta No.34 @ Junta No.35
Área con evidente falla asfáltica y bombeo interno.
17k+380; sentido Tocumen.

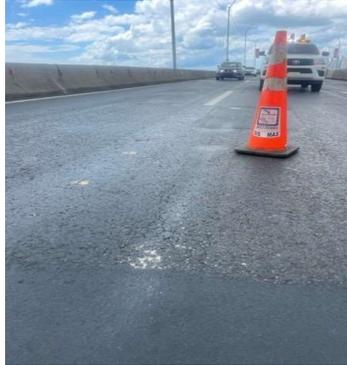
Creado: dom 05 Ene. 2024
Junta No.34 @ Junta No.35
Área con evidente falla asfáltica y bombeo interno.
17k+380; sentido Tocumen.

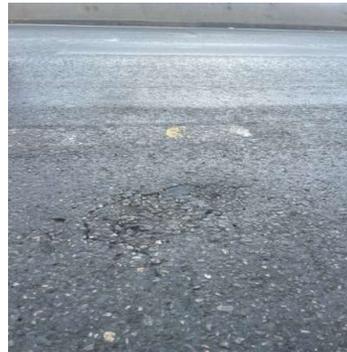
Creado: dom 05 Ene. 2024
Junta No.34 @ Junta No.35
Área con evidente falla asfáltica y bombeo interno.
17k+380; sentido Tocumen.

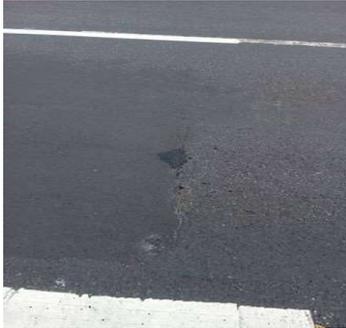
Junta No.31
Área con evidente falla asfáltica.
17k+420; sentido Tocumen.
