REPORTE DE INCIDENCIA

Número de incidencia: RI.CS.023

Reporte de Pórticos y

Localización Geográfica
Troncal Corredor Sur
Ambos Sentidos
Corredor Sur

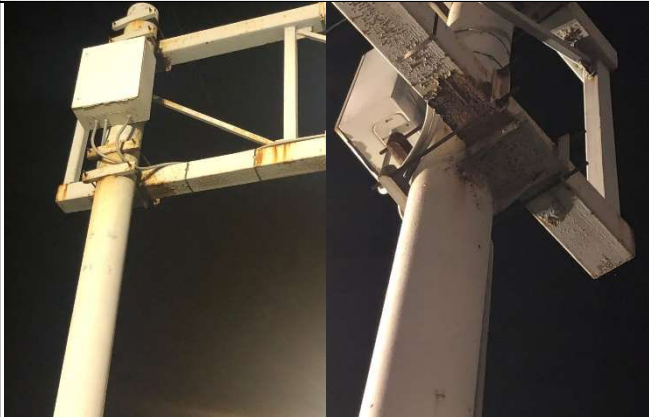
REGISTRO FOTOGRÁFICO DE INSPECCIÓN (Pórtico No.1; 15k+135, Tramo Marino)

Se presenta evidencia de avanzada oxidación en elementos cruzados estructurales del pórtico. Se evidencia óxido en pernos.

1. Para el **Pórtico No.1; 15k+135, Tramo Marino**: Limpieza completa de pórtico, se debe desbastar óxido a lo largo del pórtico y dejarlo libre del mismo. Aplicación de nueva capa de pintura metálica a todo el pórtico. Se debe velar por el cambio de todo tornillo, pasador, broche o elemento metálico que así lo requiera.

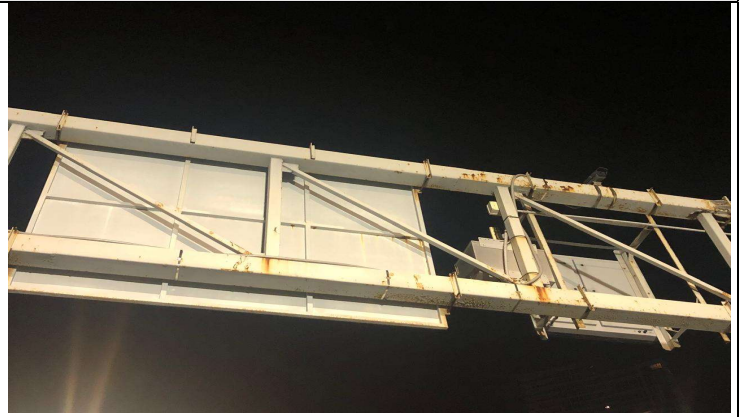
Se presenta evidencia de manchas y trazos de óxido a lo largo de los elementos verticales y horizontales del pórtico. Se evidencia óxido en pernos.

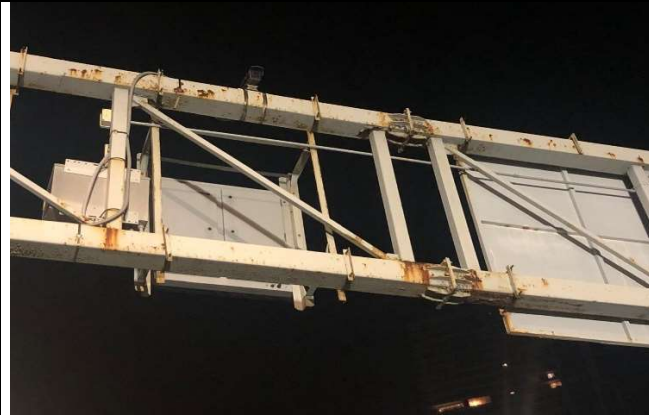
Se presenta evidencia de avanzada oxidación en elementos pernados estructurales del pórtico. Se evidencia óxido en pernos.

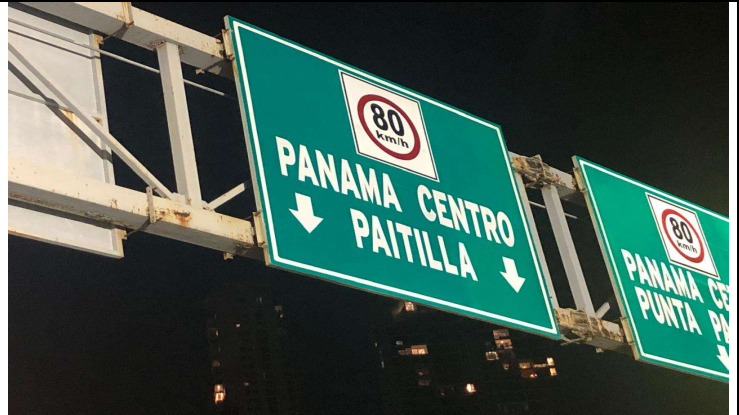
Se presenta evidencia de manchas y trazos de óxido a lo largo de los elementos verticales y horizontales del pórtico. Se evidencia óxido en pernos.

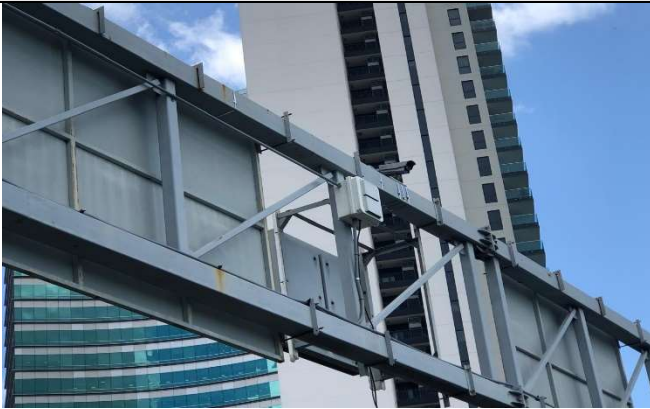
REGISTRO FOTOGRÁFICO DE INSPECCIÓN (Pórtico No.2; 17k+525, Tramo Marino)

Se presenta evidencia de manchas y trazos de óxido a lo largo de los elementos verticales y horizontales del pórtico.

2. Para el **Pórtico No.2; 17k+525, Tramo Marino**: Limpieza completa de pórtico, se debe desbastar óxido a lo largo del pórtico y dejarlo libre del mismo. Aplicación de nueva capa de pintura metálica a todo el pórtico. Se debe velar por el cambio de todo tornillo, pasador, broche o elemento metálico que así lo requiera.

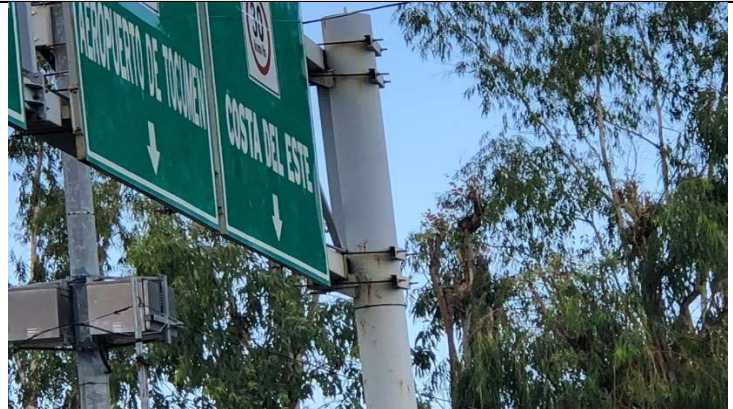
Se presenta evidencia de manchas y trazos de óxido a lo largo de los elementos verticales y horizontales del pórtico. Se evidencia óxido en elementos de pernos.

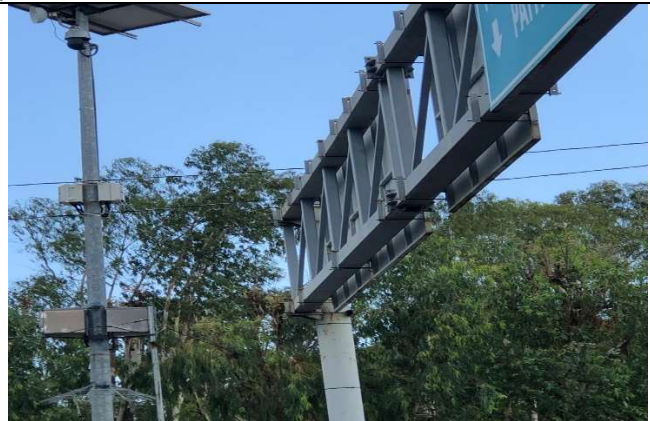
Se presenta evidencia de manchas y trazos de óxido a lo largo de los elementos del pórtico.

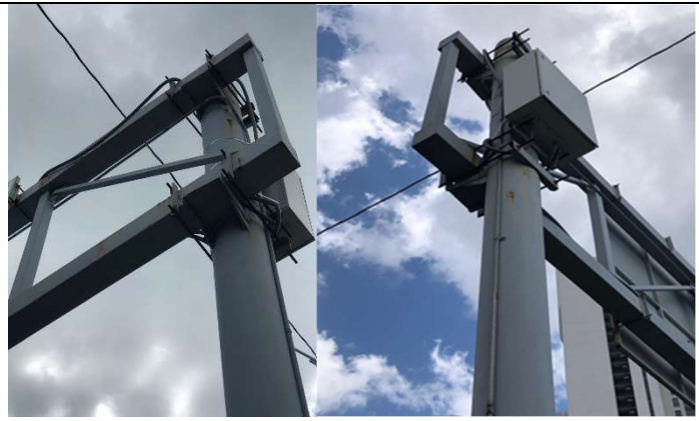
Se presenta evidencia de manchas de óxido a lo largo de los elementos del pórtico.

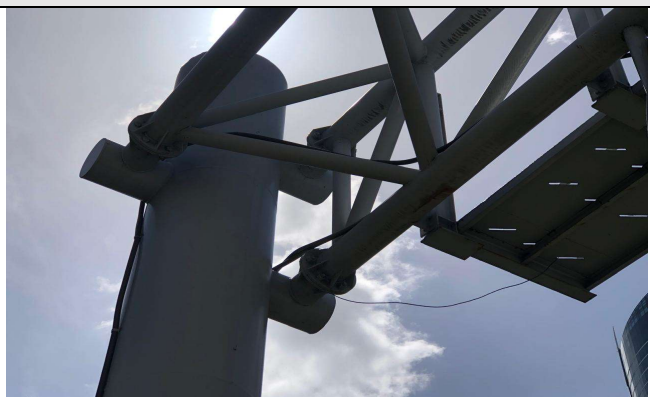
REGISTRO FOTOGRÁFICO DE INSPECCIÓN (Valla No.1; 18k+010, Costa del Este)

Se presenta evidencia de manchas y trazos de suciedad y moho a lo largo de los elementos verticales con horizontales del pórtico.

3. Para la **Valla No.1; 18k+010, Costa del Este**: Limpieza completa de pórtico, se debe desbastar óxido a lo largo del pórtico y dejarlo libre del mismo, debido a que la suciedad puede haber afectado la pintura. Aplicación de nueva capa de pintura metálica a todo el pórtico. Se debe velar por el cambio de todo tornillo, pasador, broche o elemento metálico que así lo requiera.

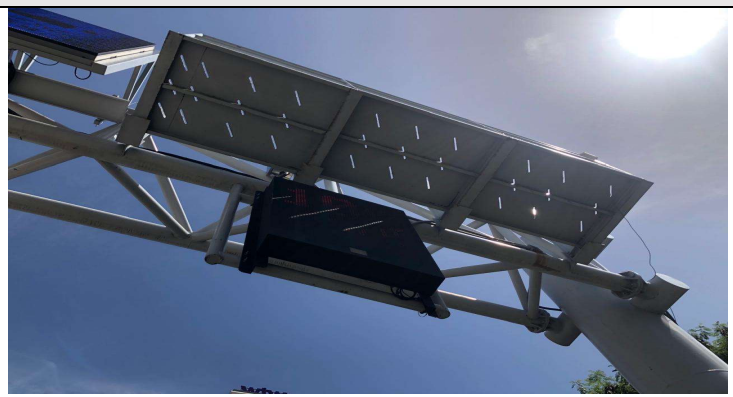
Se presenta evidencia de manchas y trazos de suciedad con moho a lo largo de los elementos del pórtico.

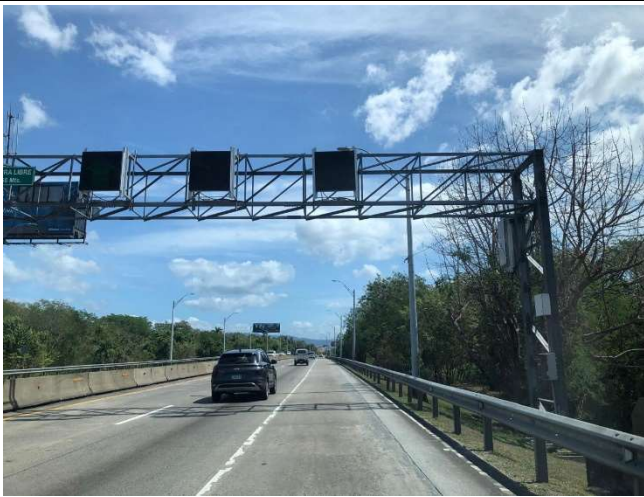
REGISTRO FOTOGRÁFICO DE INSPECCIÓN (Pórtico No.3; 19k+045)

Se evidencia el estado del pórtico, el cual solo necesita limpieza. Muchos de los tornillos de los pernos que sujetan los aparatos en la foto, presentan oxidación.

4. Para la **Pórtico No.3; 19k+045**: Cambio de todos los tornillos de elementos (64). Limpieza de Pórtico y aplicación de pintura metálica. Se debe velar por el cambio de todo tornillo, pasador, broche o elemento metálico que así lo requiera.

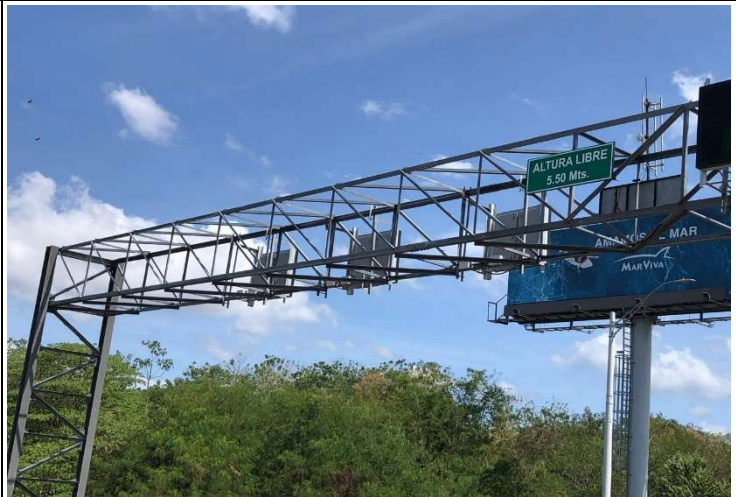
Se evidencia el estado del pórtico, el cual solo necesita limpieza. Muchos de los tornillos de los pernos que sujetan los aparatos y letreros en la foto, presentan oxidación.

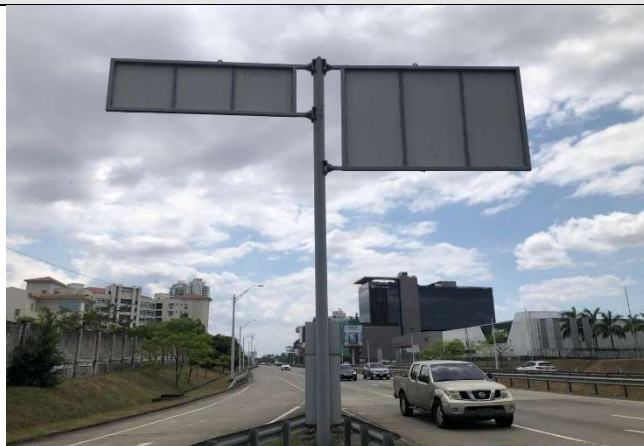
REGISTRO FOTOGRÁFICO DE INSPECCIÓN (Señal. Tipo Bandera No.1; 20k+935, Llano Bonito)

Se presenta evidencia de oxidación en los elementos verticales y horizontales metálicos de la bandera.

5. Para la **Señalización Tipo Bandera No.1; 20k+935, Llano Bonito**: Se debe desbastar óxido a lo largo de poste y cuadros. Se debe dar la aplicación de una nueva pintura metálica a poste y cuadros. Cambio de 16 tornillos. Se debe velar por el cambio de todo tornillo, pasador, broche o elemento metálico que así lo requiera.

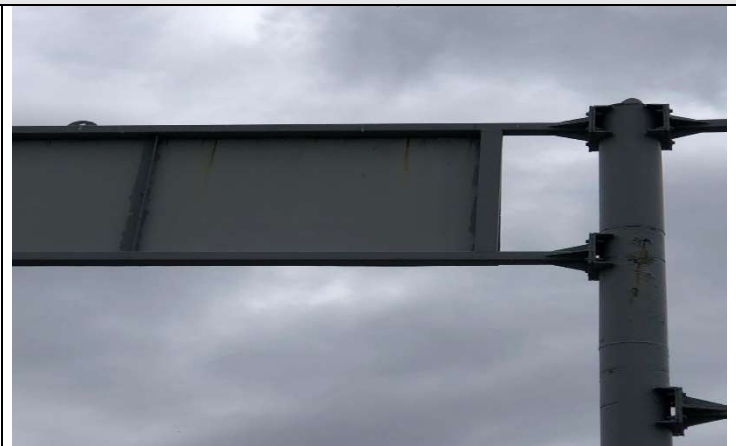
Se presenta evidencia de manchas de óxido en la parte superior de elementos verticales y horizontales metálicos de la bandera.

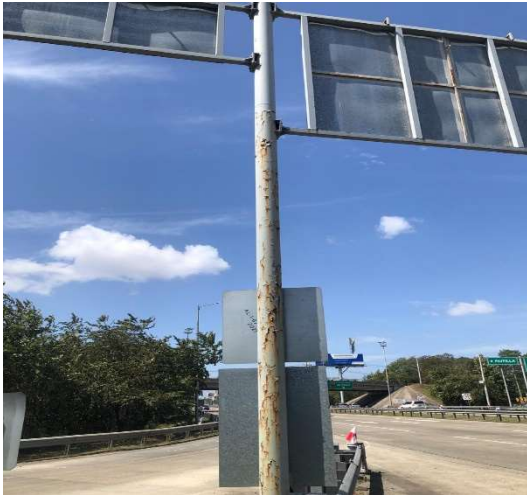
REGISTRO FOTOGRÁFICO DE INSPECCIÓN (Señal. Tipo Bandera No.2; 21k+225, Llano Bonito)

Se presenta evidencia de oxidación a lo largo de los elementos verticales y horizontales metálicos de la bandera.

6. Para la **Señalización Tipo Bandera No.2; 21k+225, Llano Bonito**: Se debe desbastar óxido a lo largo de poste y cuadros. Se debe dar la aplicación de una nueva pintura metálica a poste y cuadros. Cambio de 16 tornillos. Se debe velar por el cambio de todo tornillo, pasador, broche o elemento metálico que así lo requiera.

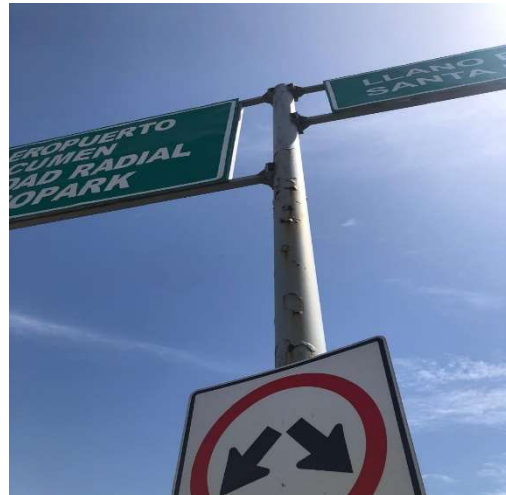
Se presenta evidencia de oxidación a lo largo de los elementos verticales y horizontales metálicos de la bandera.

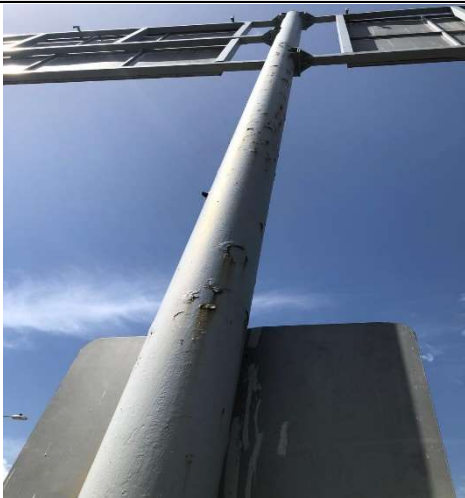
REGISTRO FOTOGRÁFICO DE INSPECCIÓN (Señal. Tipo Bandera No.3; 21k+315, Llano Bonito)

Se presenta evidencia de oxidación a lo largo de los elementos verticales y horizontales metálicos de la bandera.

7. Para la **Señalización Tipo Bandera No.3; 21k+315, Llano Bonito**: Se debe desbastar óxido a lo largo de poste y cuadros. Se debe dar la aplicación de una nueva pintura metálica a poste y cuadros. Cambio de 16 tornillos. Se

debe velar por el cambio de todo tornillo, pasador, broche o elemento metálico que así lo requiera.

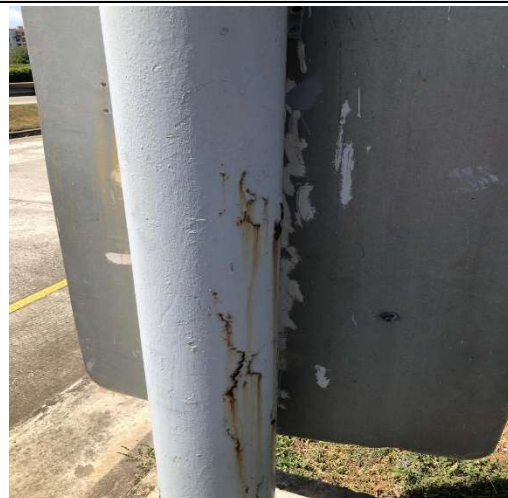
Se presenta evidencia de oxidación a lo largo de los elementos verticales y horizontales de la bandera.

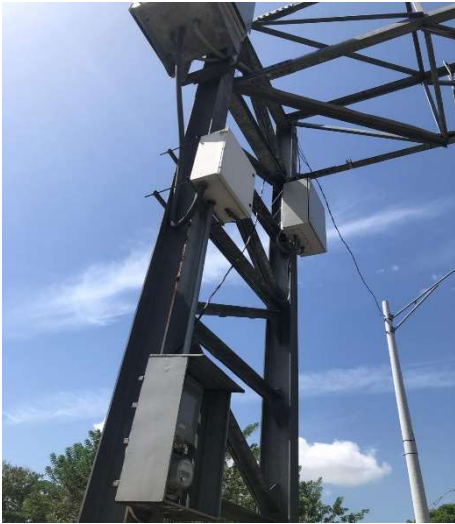
REGISTRO FOTOGRÁFICO DE INSPECCIÓN (Pórtico No.4; 21k+895)

Se evidencia el estado del pórtico, el cual solo necesita limpieza. Muchos de los tornillos de los pernos que sujetan los aparatos en la foto, presentan oxidación.

8. Para el **Pórtico No.4; 21k+895**: Cambio de todos los tornillos de elementos electrónicos (78). Limpieza de Pórtico y aplicación de pintura metálica. Se debe velar por el cambio de todo tornillo, pasador, broche o elemento metálico que así lo requiera.

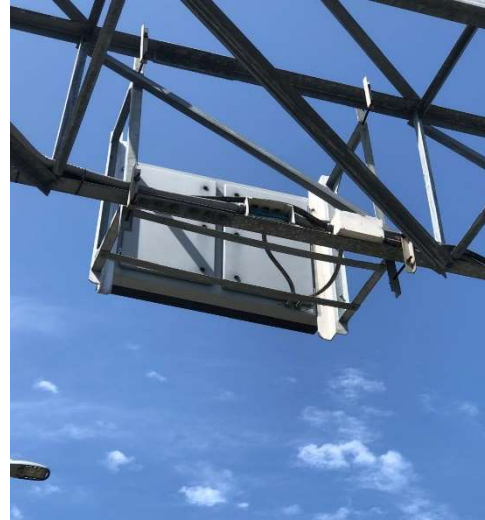
Se evidencia el estado del pórtico, el cual solo necesita limpieza. Muchos de los tornillos de los pernos que sujetan los aparatos y letreros en la foto, presentan oxidación.

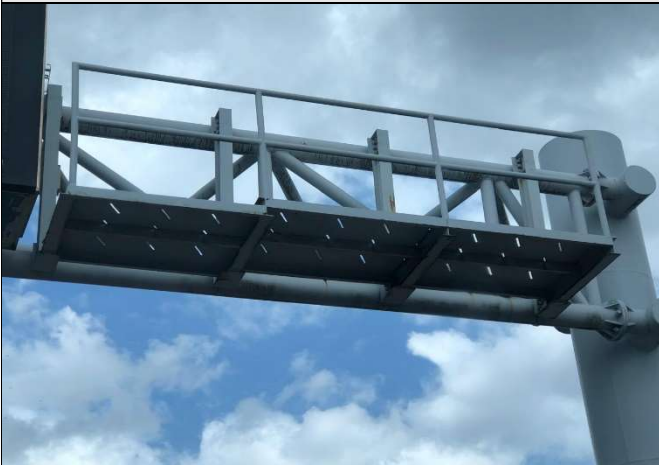
REGISTRO FOTOGRÁFICO DE INSPECCIÓN (Valla No.2; 22k+780, Metropark)

Se presenta evidencia de manchas y trazos de suciedad y moho a lo largo de los elementos verticales con horizontales del pórtico.

9. Para la **Valla No.2; 22k+780, Metropark**: Limpieza completa de pórtico, se debe desbastar óxido a lo largo del pórtico y dejarlo libre del mismo, debido a que la suciedad puede haber afectado la pintura. Aplicación de nueva capa de pintura metálica a todo el pórtico. Se debe velar por el cambio de todo tornillo, pasador, broche o elemento metálico que así lo requiera.

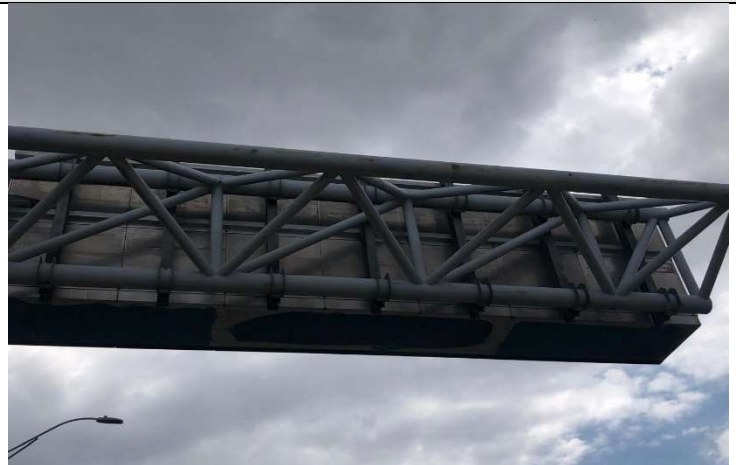
Se presenta evidencia de manchas y trazos de suciedad con moho a lo largo de los elementos del pórtico. Se evidencian manchas de óxido a lo largo de elementos metálicos.

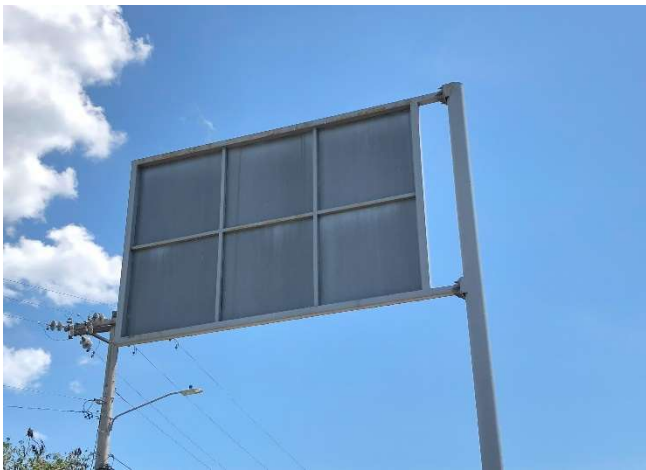
REGISTRO FOTOGRÁFICO DE INSPECCIÓN (Bandera No.4; Rotonda de Ciudad Radial hacia Costa Sur, 24k+900)

Se evidencia el estado del cuadro metálico de la señalización, el cual tiene evidencia de oxidación leve.

10. Para la **Señalización Tipo Bandera No.4; Rotonda de Ciudad Radial hacia Costa Sur, 24k+900**: Se debe desbastar óxido a lo largo de poste y cuadros. Cambio de 8 tornillos. Se debe dar la aplicación de una nueva pintura metálica a poste y cuadros. Se debe velar por el cambio de todo tornillo, pasador, broche o elemento metálico que así lo requiera.

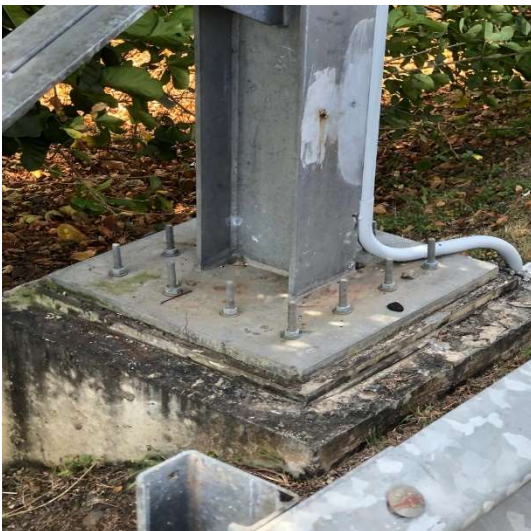
REGISTRO FOTOGRÁFICO DE INSPECCIÓN (Pórtico No.5; 26k+000)

Se evidencia el estado de la base, el cual solo necesita limpieza.

11. Para el **Pórtico No.5; 26k+000**: Cambio de todos los tornillos de elementos (64). Limpieza de Pórtico y aplicación de pintura metálica. Se debe velar por el cambio de todo tornillo, pasador, broche o elemento metálico que así lo requiera.

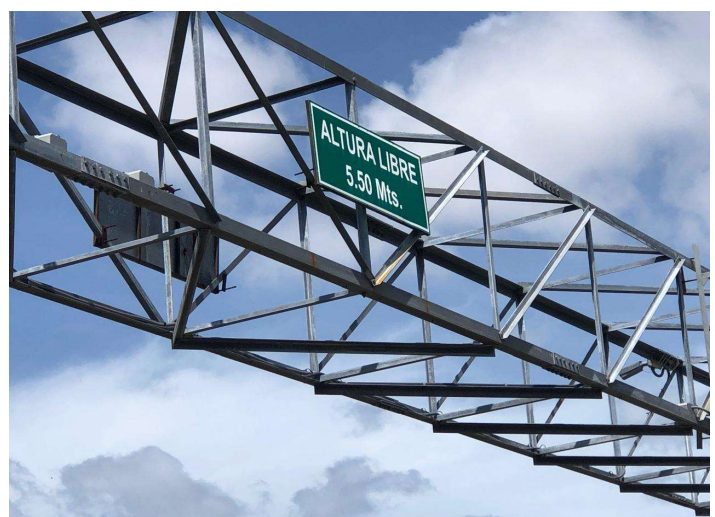
Se evidencia el estado del pórtico, el cual solo necesita limpieza. Muchos de los tornillos de los pernos que sujetan los letreros y aparatos en la foto, presentan oxidación.

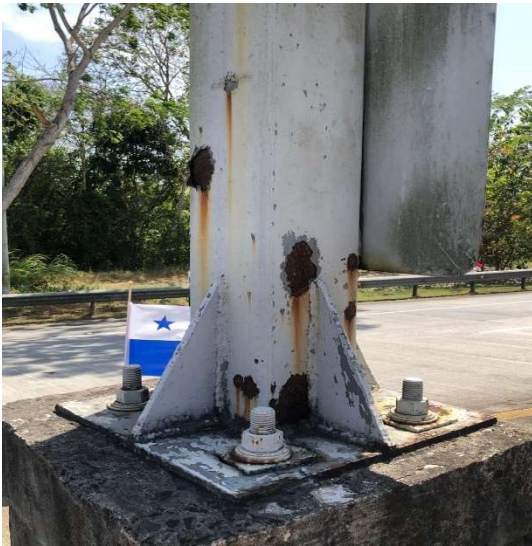
REGISTRO FOTOGRÁFICO DE INSPECCIÓN (Señal. Tipo Bandera No.5; 28k+550, Tocumen)

Se presenta evidencia de oxidación a lo largo de los elementos verticales y horizontales metálicos de la bandera.

12. Para la **Señal. Tipo Bandera No.5; 28k+550, Tocumen**: Se debe desbastar óxido a lo largo de poste y cuadros. Se debe dar la aplicación de una nueva pintura metálica a poste y cuadros. Cambio de 16 tornillos. Se debe velar por el cambio de todo tornillo, pasador, broche o elemento metálico que así lo requiera.

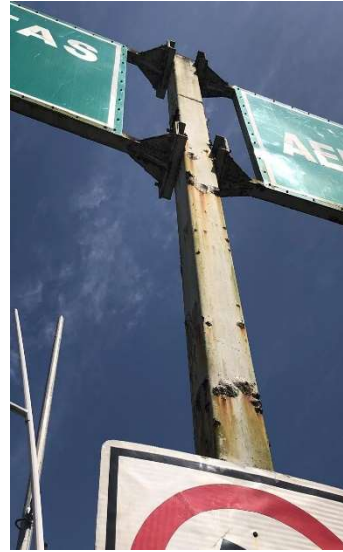
Se presenta evidencia de oxidación a lo largo de los elementos verticales y horizontales metálicos de la bandera.

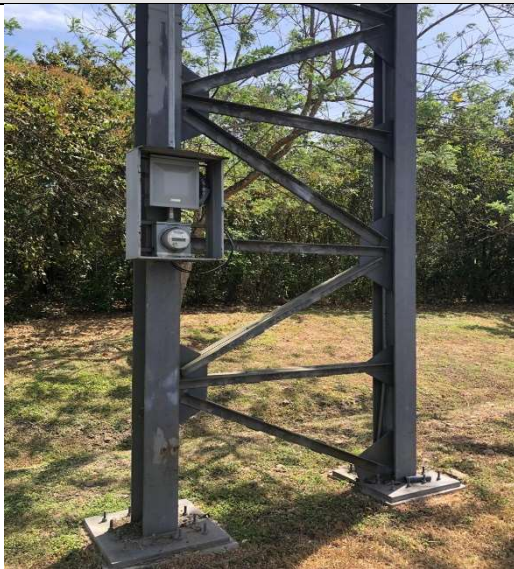
REGISTRO FOTOGRÁFICO DE INSPECCIÓN (Pórtico No.6; 29k+295)

Se evidencia el estado del pórtico, el cual solo necesita limpieza.

13. Para la **Pórtico No.6; 29k+290**: Cambio de todos los tornillos de elementos (64). Limpieza de Pórtico y aplicación de pintura metálica. Se debe velar por el cambio de todo tornillo, pasador, broche o elemento metálico que así lo requiera.

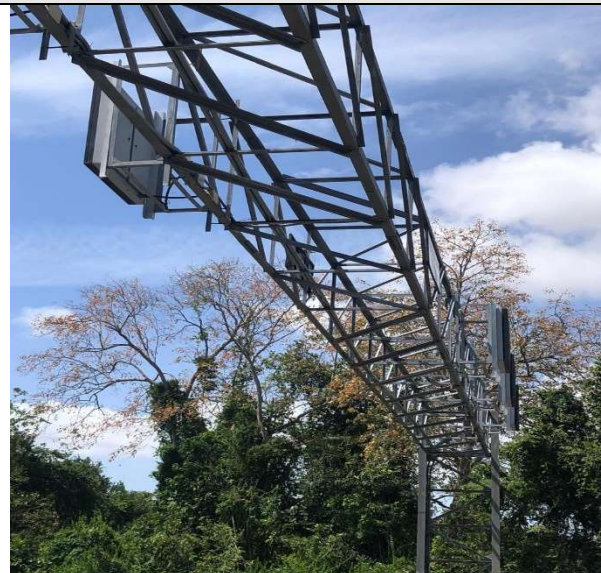
Se evidencia el estado del pórtico, el cual solo necesita limpieza. Muchos de los tornillos de los pernos que sujetan los aparatos en la foto, presentan oxidación.

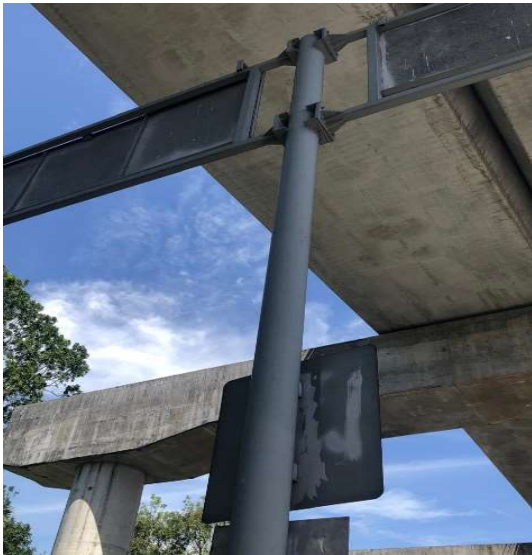
REGISTRO FOTOGRÁFICO DE INSPECCIÓN (Señal. Tipo Bandera No.6; 30k+385, Tocumen)

Se presenta evidencia del estado a lo largo de los pernos, elementos verticales y horizontales metálicos de la bandera.

14. Para la **Señal. Tipo Bandera No.6; 30k+385, Tocumen**: Se debe desbastar óxido a lo largo de poste y cuadros. Se debe dar la aplicación de una nueva pintura metálica a poste y cuadros. Se debe velar por el cambio de todo tornillo, pasador, broche o elemento metálico que así lo requiera.

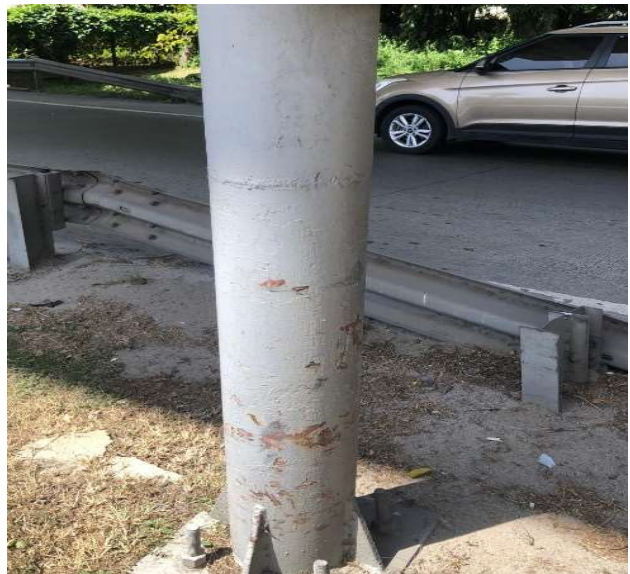
Se presenta evidencia del estado del desgaste de la pintura en la base de la bandera.

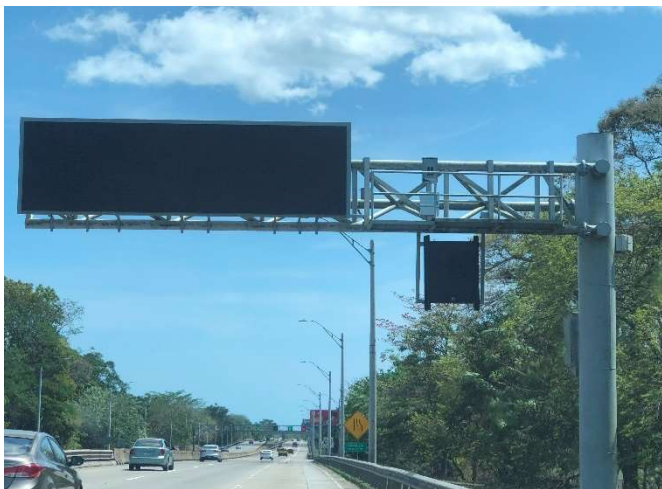
REGISTRO FOTOGRÁFICO DE INSPECCIÓN (Valla No.3; 29k+655, Tocumen)

Se presenta evidencia de manchas y trazos de suciedad y moho. Esto a lo largo de los elementos verticales y horizontales del pórtico.

15. Para la **Valla No.3; 29k+655, Tocumen**: Limpieza completa de pórtico, se debe desbastar óxido a lo largo del pórtico y dejarlo libre del mismo, debido a que la suciedad puede haber afectado la pintura. Aplicación de nueva capa de pintura metálica a todo el pórtico. Se debe velar por el cambio de todo tornillo, pasador, broche o elemento metálico que así lo requiera.

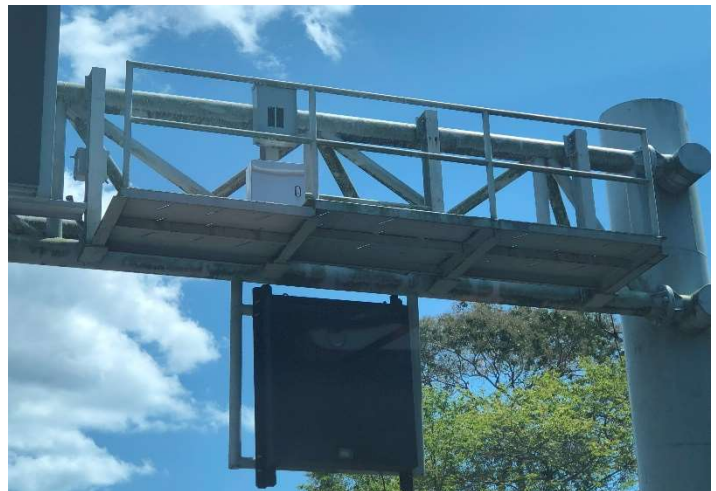
Se presenta evidencia de manchas y trazos de suciedad y moho. Esto a lo largo de los elementos verticales y horizontales del pórtico.

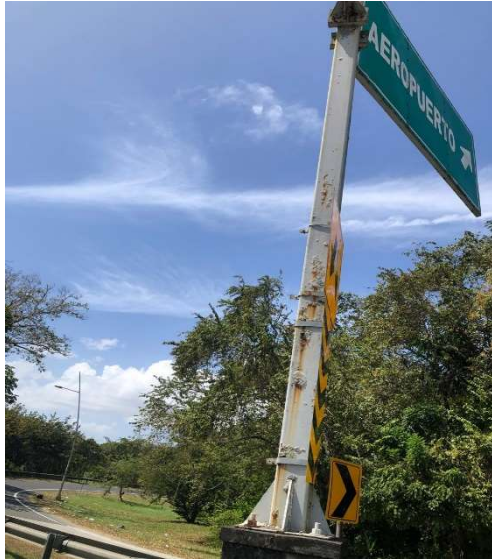
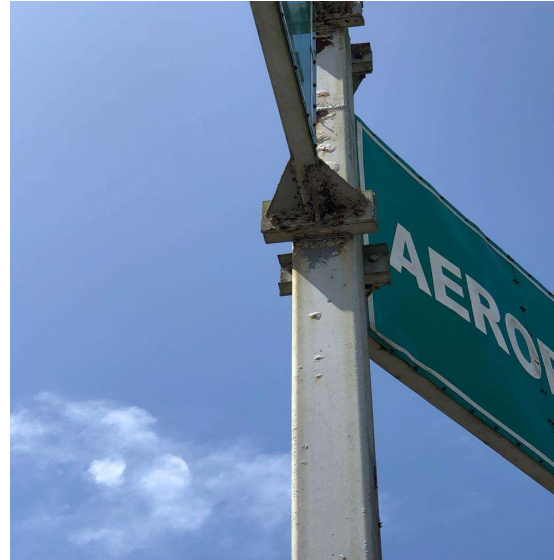
REGISTRO FOTOGRÁFICO DE INSPECCIÓN (Señal. Tipo Bandera No.7; 28k+640, Tocumen)

Se presenta evidencia de oxidación a lo largo de los elementos verticales y horizontales metálicos de la bandera. Se presenta evidencia de oxidación en la conexión de los elementos verticales y horizontales metálicos de la bandera.

16. Para la **Señalización Tipo Bandera No.7; 28k+640, Tocumen**: Se debe desbastar óxido a lo largo de poste y cuadros. Se debe dar la aplicación de una nueva pintura metálica a poste y cuadros. Se debe velar por el cambio de todo tornillo, pasador, broche o elemento metálico que así lo requiera.

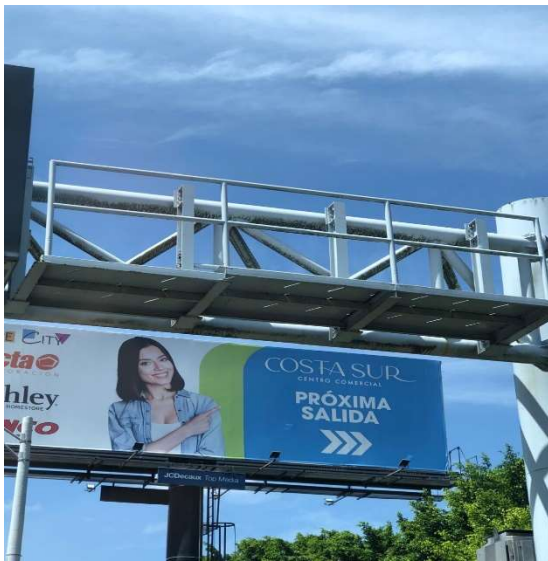
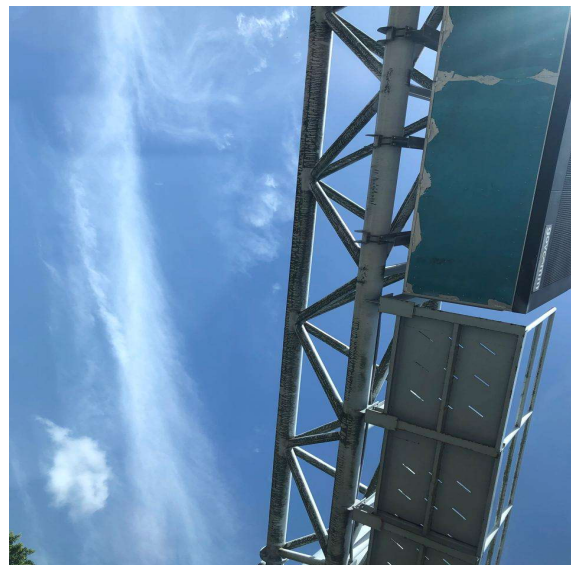
REGISTRO FOTOGRÁFICO DE INSPECCIÓN (Valla No.4; 25k+340, Ciudad Radial)

Se presenta evidencia de manchas y trazos de suciedad a lo largo de los elementos verticales y horizontales del pórtico. Se presenta evidencia de manchas y trazos de suciedad a lo largo de los elementos verticales y horizontales del pórtico.

17. Para la **Valla No.4; 25k+340, Ciudad Radial**: Limpieza completa de pórtico, se debe desbastar óxido a lo largo del pórtico y dejarlo libre del mismo, debido a que la suciedad puede haber afectado la pintura. Aplicación de nueva capa de pintura metálica a todo el pórtico. Se debe velar por el cambio de todo tornillo, pasador, broche o elemento metálico que así lo requiera.

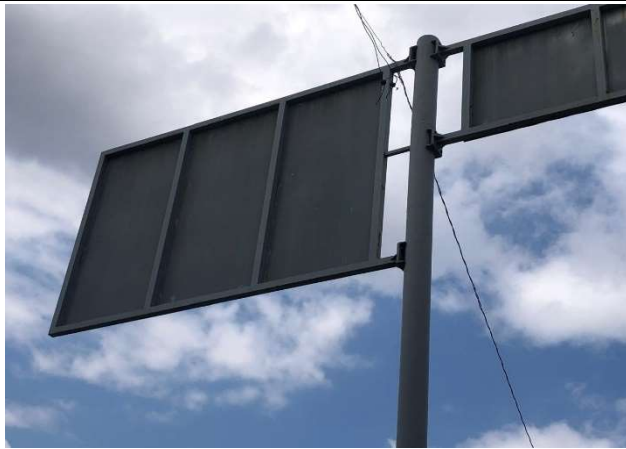
REGISTRO FOTOGRÁFICO DE INSPECCIÓN (Bandera No.8; 21k+180, Llano Bonito)

Se evidencia el estado del cuadro metálico de la señalización, el cual tiene evidencia de oxidación leve.

18. Para la **Señalización Tipo Bandera No.8; 21k+180, Llano Bonito**: Se debe desbastar óxido a lo largo de poste y cuadros. Se debe dar la aplicación de una nueva pintura metálica a poste y cuadros. Se debe velar por el cambio de todo tornillo, pasador, broche o elemento metálico que así lo requiera.

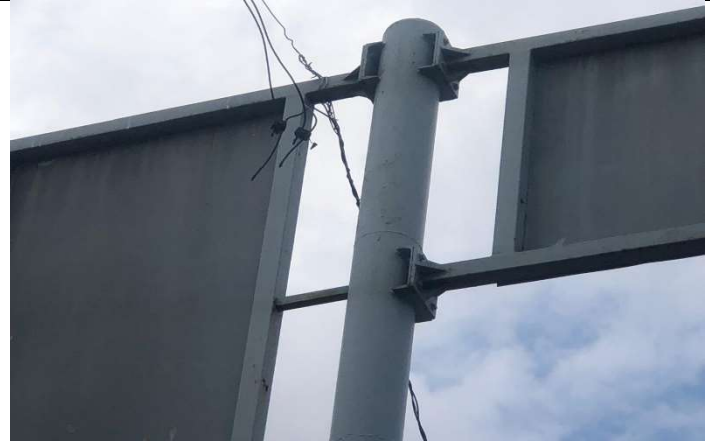
Se evidencia el estado del cuadro metálico de la señalización, el cual tiene evidencia de oxidación leve.

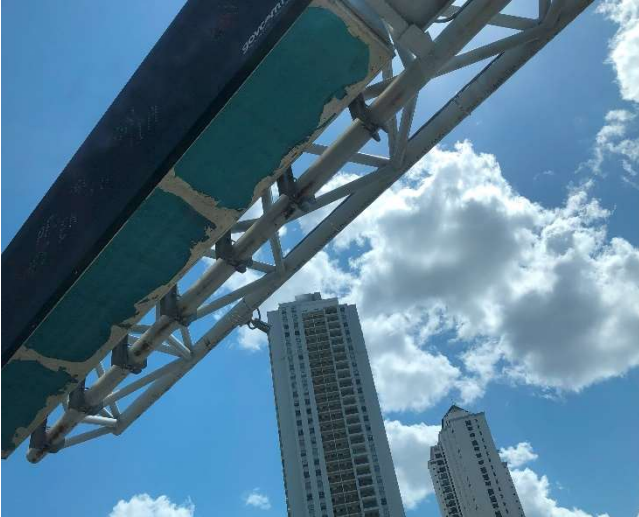
REGISTRO FOTOGRÁFICO DE INSPECCIÓN (Valla No.5; 20k+160, Hipódromo)

Se presenta evidencia de manchas y trazos de suciedad a lo largo de los elementos verticales y horizontales del pórtico.

19. Para la **Valla No.4; 20k+100, Hipódromo**: Limpieza completa de pórtico, se debe desbastar óxido a lo largo del pórtico y dejarlo libre del mismo, debido a que la suciedad puede haber afectado la pintura. Aplicación de nueva capa de pintura metálica a todo el pórtico. Se debe velar por el cambio de todo tornillo, pasador, broche o elemento metálico que así lo requiera.
20. Para la **Señalización Tipo Bandera No.9; 19k+180, Hipódromo**: Se debe desbastar óxido a lo largo de poste y cuadros. Se debe dar la aplicación de una nueva pintura metálica a poste y cuadros. Se debe velar por el cambio de todo tornillo, pasador, broche o elemento metálico que así lo requiera.

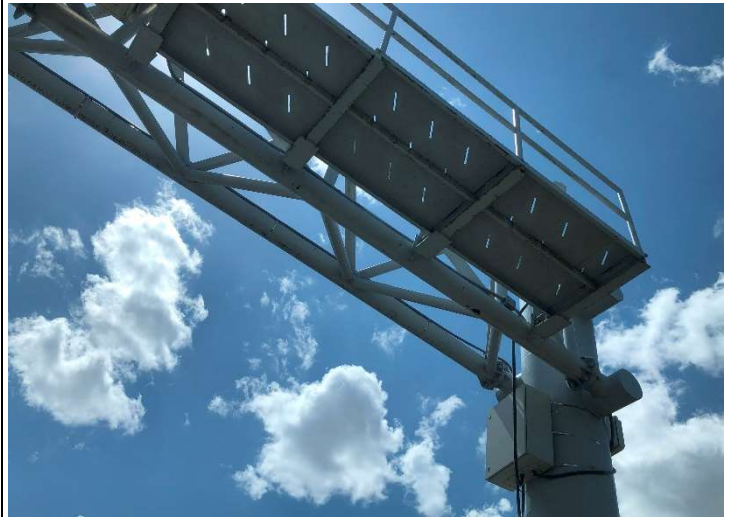
Se presenta evidencia de manchas y trazos de suciedad a lo largo de los elementos verticales y horizontales del pórtico.

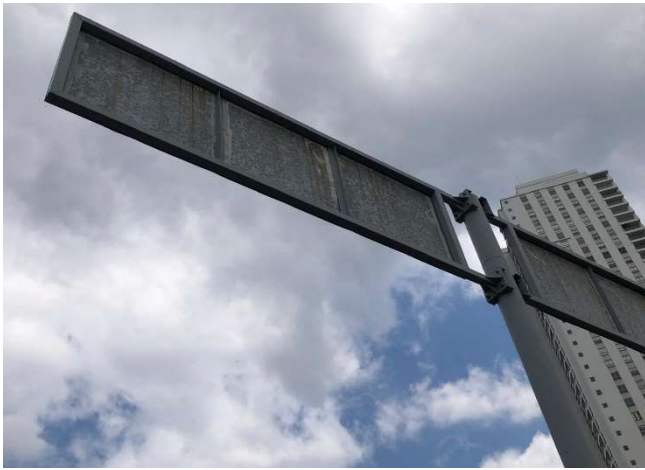
REGISTRO FOTOGRÁFICO DE INSPECCIÓN (Bandera No.9; 19k+965, Hipódromo)

Se evidencia el estado del cuadro metálico de la señalización, el cual tiene evidencia de oxidación leve.

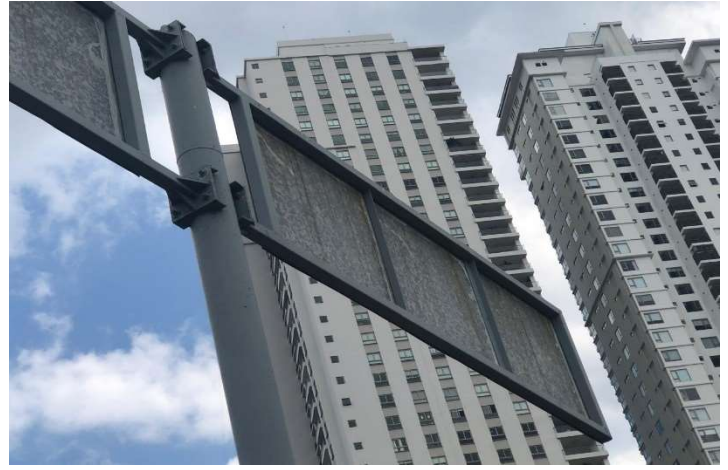
Se evidencia el estado del cuadro metálico de la señalización, el cual tiene evidencia de oxidación leve.
