REPORTE DE INCIDENCIA

Número de incidencia: RI.CS.019

Reparación de juntas

Localización Geográfica
Puentes y cajones a lo largo del Corredor Sur
Ambos Sentidos
Corredor Sur

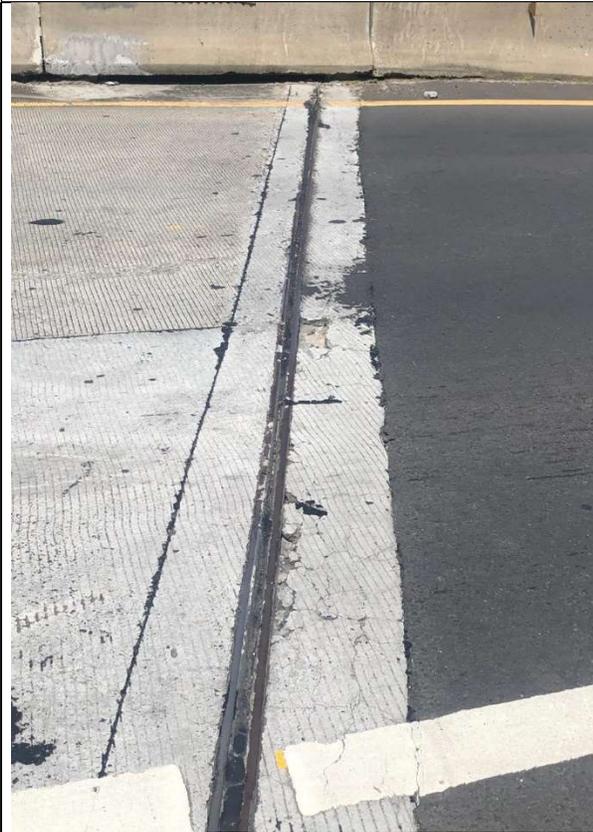
Puente Matías Hernández

Junta #2

Dirección: Tocumen

Longitud: 10.90m

Estado de reparación: **Crítico. Desnivel con la losa de
aperoche , desprendimientos del mortero del recinto
de transición.**

1. Se recomienda el remplazo inmediato de 3 juntas en estado crítico cuya longitud total acumulada es de 33.60 m. Estas se distribuyen de la siguiente forma:
 - Junta No. 8 del tramo marino; 16k+670; sentido Paitilla.
 - Segunda junta en el Cajón 14k+000; sentido Tocumen.
 - Segunda junta en el Puente Matías Hernández; sentido Tocumen.
2. Ejecutar el presupuesto destinado sustitución de juntas de dilatación según lo proyectado para este año.

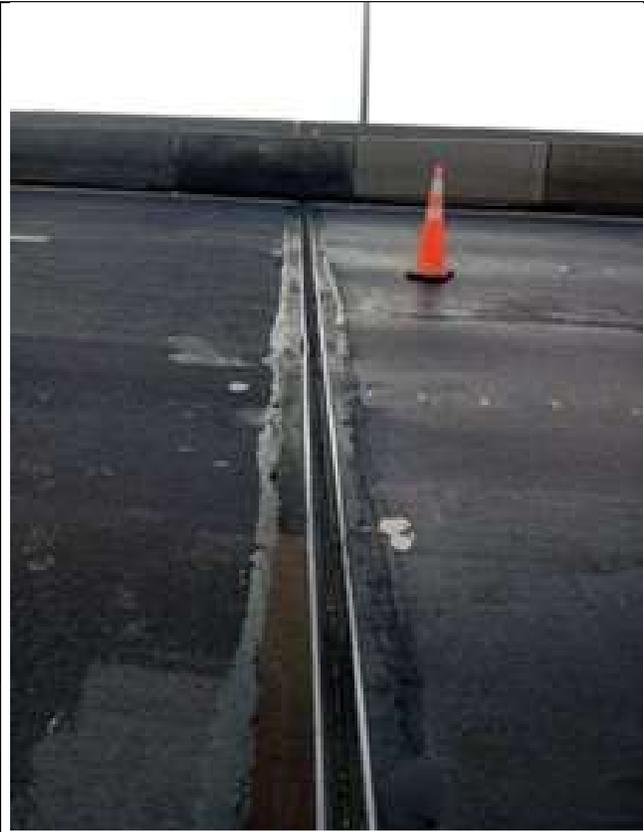
Tramo Marino;

Junta 8

Dirección: Paitilla

Longitud: 10.10 m

Estado de reparación: **Crítico. Cambio del perfil de acero.**

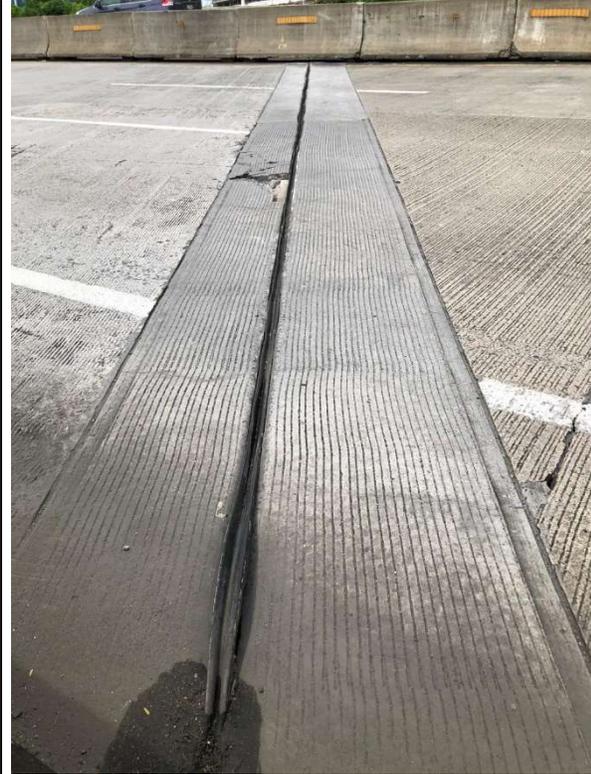
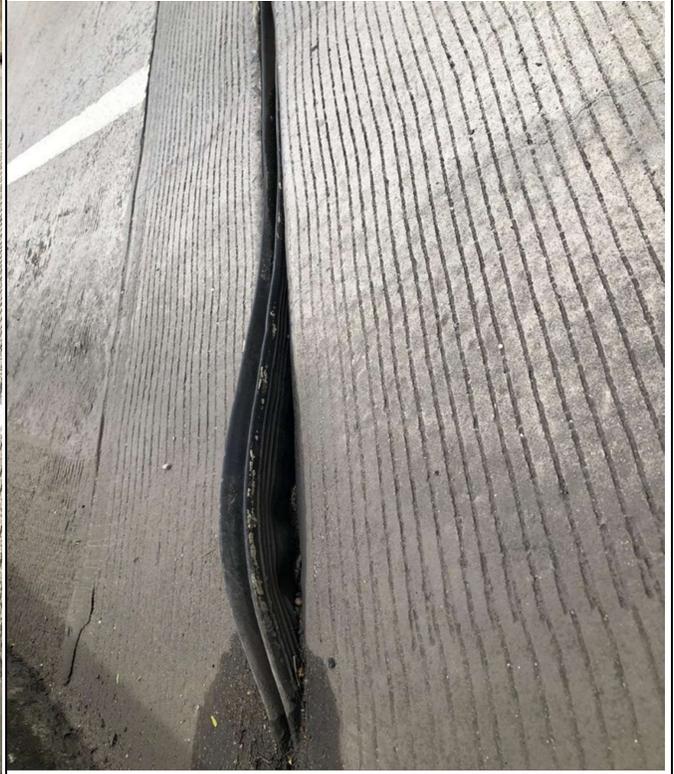
Cajón No.3; 14k+000.

Junta #2

Longitud:12.60 m

Dirección: Tocumen

Estado de reparación: **Crítico. Cambio del perfil de acero.**
