## REPORTE DE INCIDENCIA

Número de Reporte: RI.CE. 024-2025

Suministro de Equipo, Material y Mano de Obra para la  
Reposición de Losas en el corredor Este.

| Localización Geográfica |
|---|
| Corredor Este |

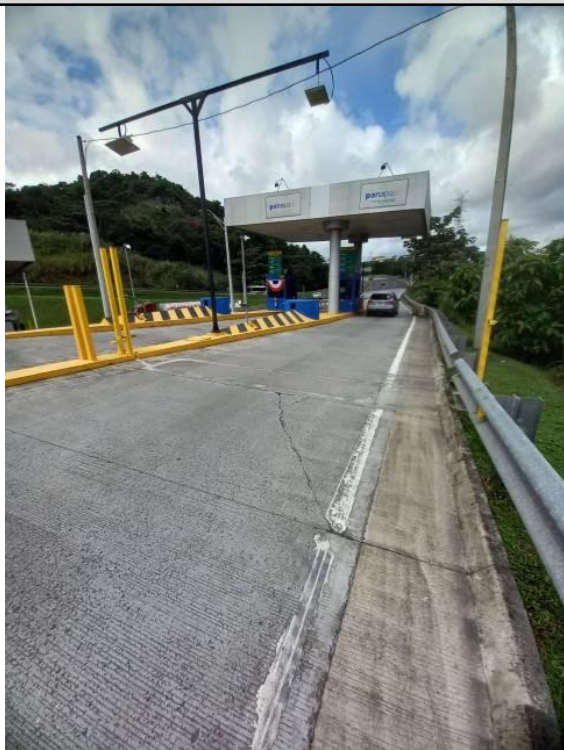
**Foto N°1:** Vista Sentido Brisas Norte @ Corredor, pavimento rígido fracturado

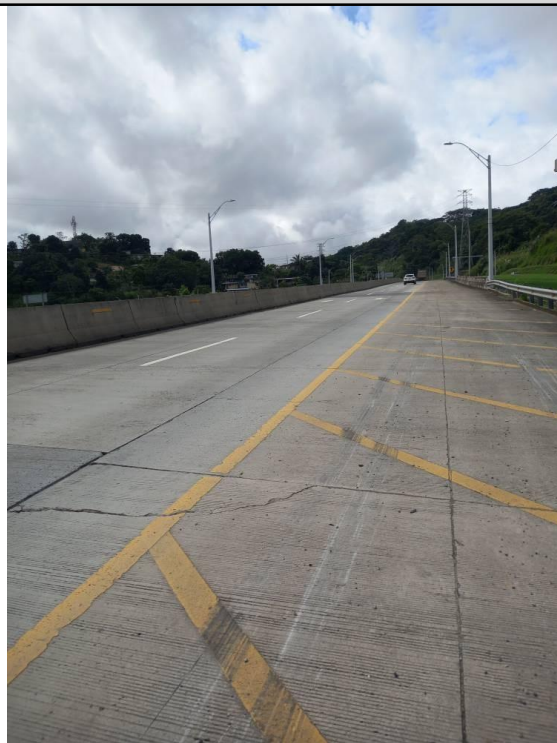
**Foto N°2:** Falla de pavimento rígido en el intercambiador vial Brisas del Golf

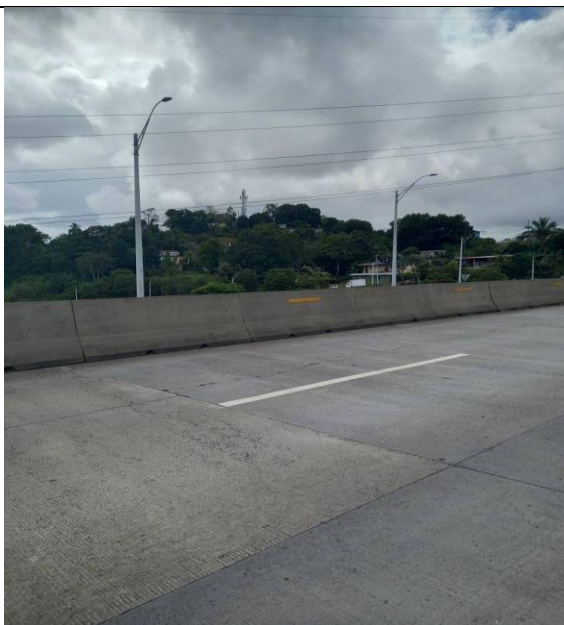
**Foto N°3:** Falla en bloque de pavimento rígido en intercambiador vial 19k+600, losa de 5.60 x 4 m

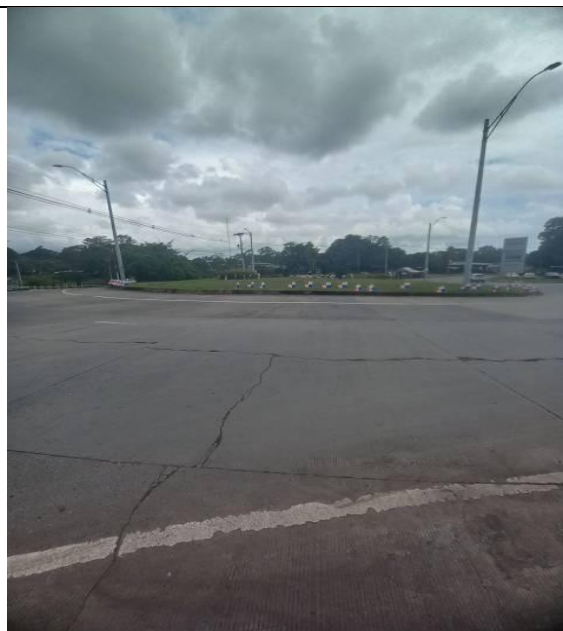
**Foto N°4:** Falla en bloque de pavimento rígido en rotonda Villalobos 21k+700 2 losas afectadas

| Kilometro | Eje | Ubicación | ANCHO(m) | LONGITUD(m) | Cantidad | Área(m2) |
|---|---|---|---|---|---|---|
| PK 21 + 700 | Rotonda Villalobos | Carril de baja | 4 | 5 | 2 | 40.0 |

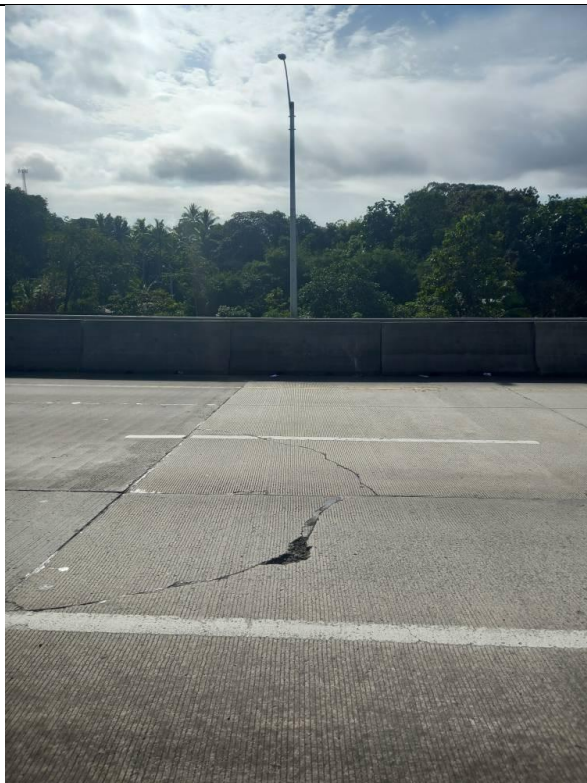
Foto N°5: Vista de lasas fracturadas y con desnivel 2 lasas.  
22k+500 Panamericana @Albrook

| Kilometro | Eje | Ubicación | ANCHO(m) | LONGITUD(m) | Cantidad | Área(m2) |
|---|---|---|---|---|---|---|
| PK 22 + 500 | Panamericana @ Albrook | Carril de baja | 4.8 | 4.6 | 3 | 66.2 |

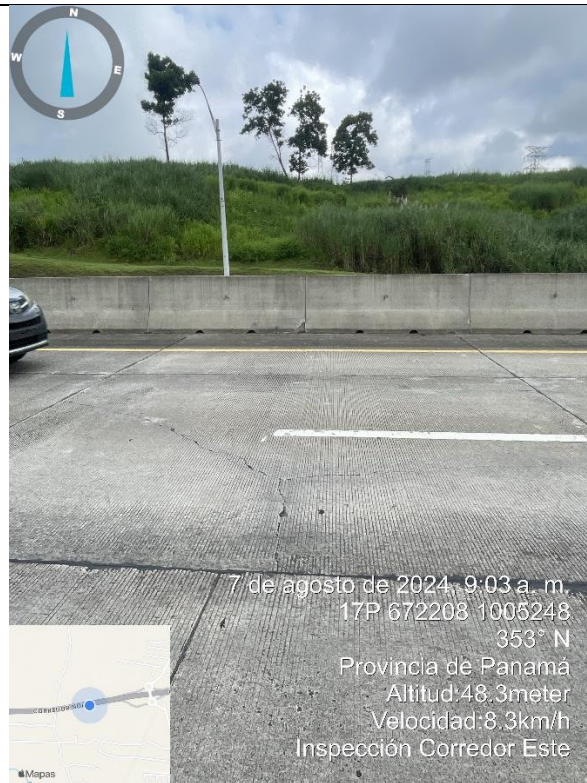
Foto N°6: Vista de lasas fracturadas y con desnivel 1 losa.  
23k+400 Albrook @ Panamericana

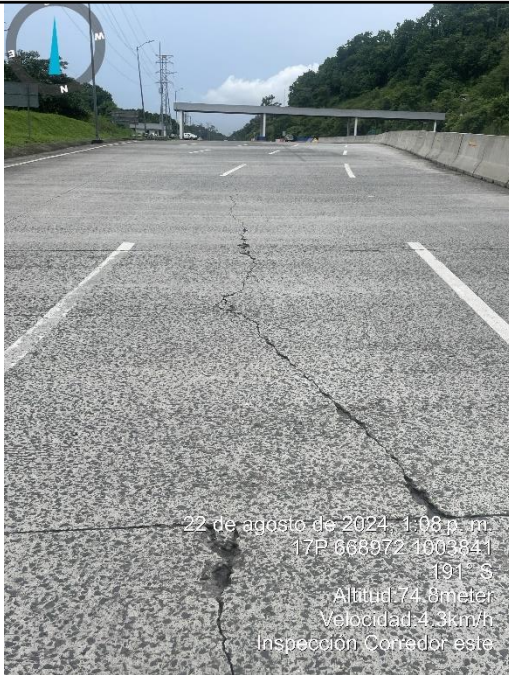
**Foto N°9:** Vista de losas fracturadas y con desnivel. Brisas del Golf @ Brisas Norte

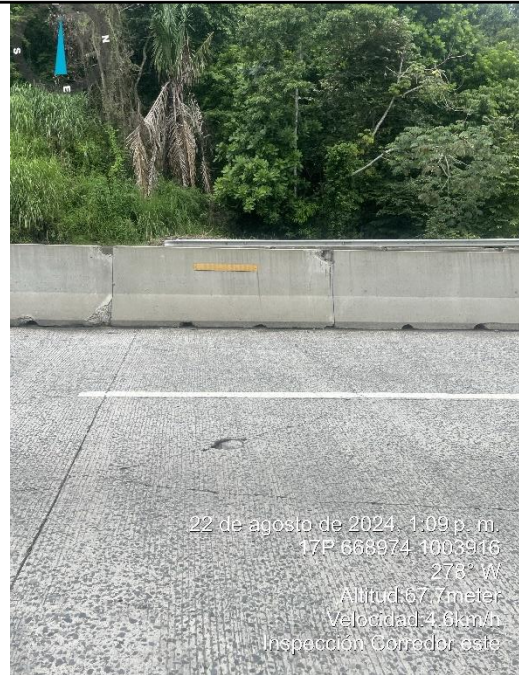
**Foto N°10:** Vista de losas fracturadas y con desnivel. 19k+600 Albbrook @ Panamericana

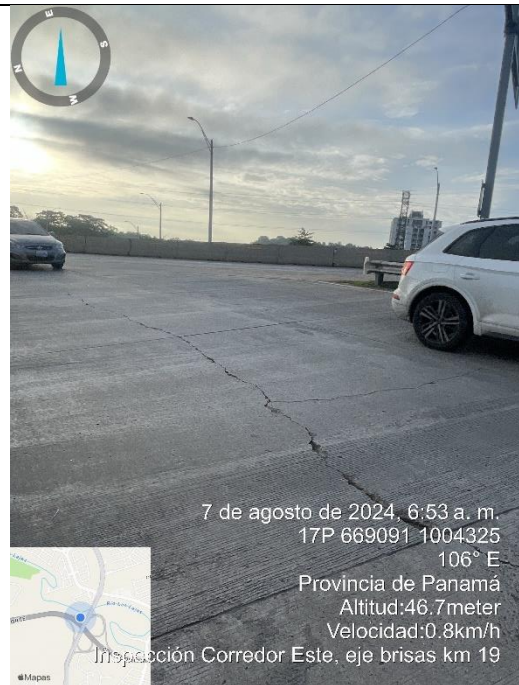
**Foto N°12:** Vista Sentido Brisas Norte @ Corredor, pavimento rígido fracturado

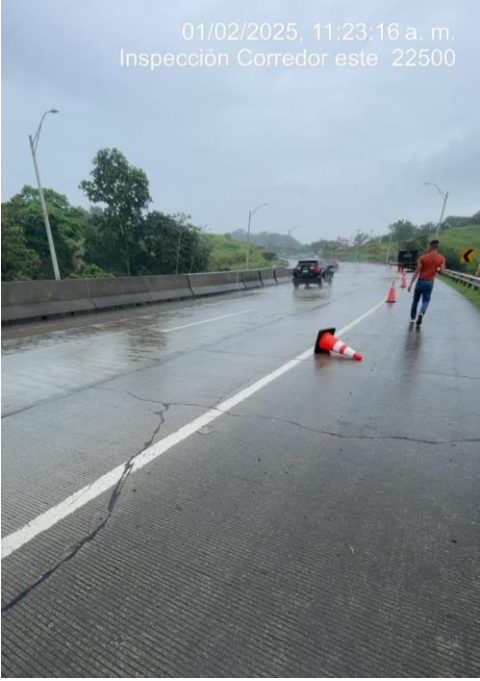
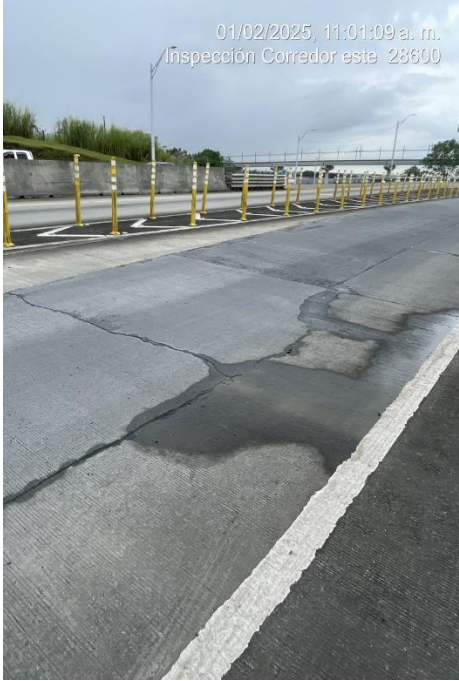
| <p><b>Foto N°13:</b> Vista de losas fracturadas y con desnivel 22k+500 Albbrook @ Panamericana</p> | <p><b>Foto N°14:</b> Vista de losas fracturadas y con desnivel 28k+ 600 Albbrook @ Panamericana</p> |

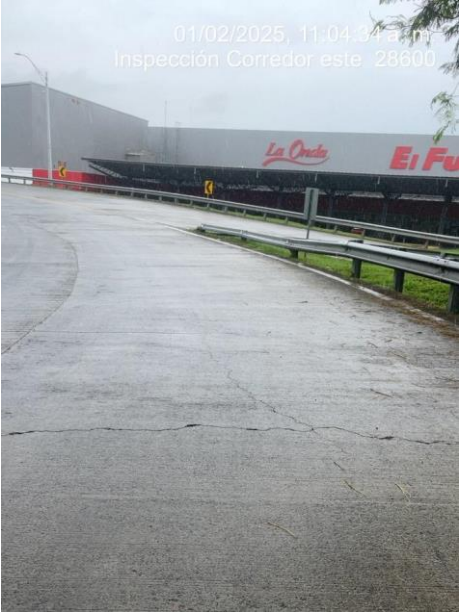
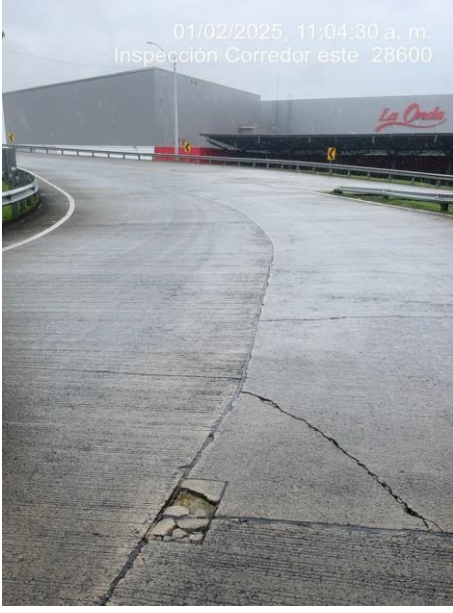
| <p><b>Foto N°15:</b> Se observa fallas en bloque de pavimento rígido en losa del intercambiador Panamericana</p> | <p><b>Foto N°16:</b> Se evidencia losas fracturada en el intercambiador vial Panamericana</p> |
