REPORTE DE INCIDENCIANúmero de
incidencia:**RI.CS.017**

Tipo de incidencia:**Limpieza de Drenaje – Etapa I (30K+000 @ 23K+000)**

Localización Geográfica
Troncal y Entronques
Ambos Sentidos
CORREDOR SUR

Presentar a ENA S.A. evidencias y cantidades de drenajes a limpiar a lo largo del Corredor Sur.

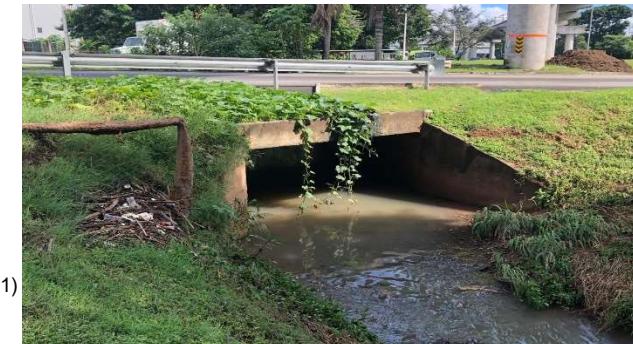
(1)

Cajón 30k+000

Estado: Óptimo

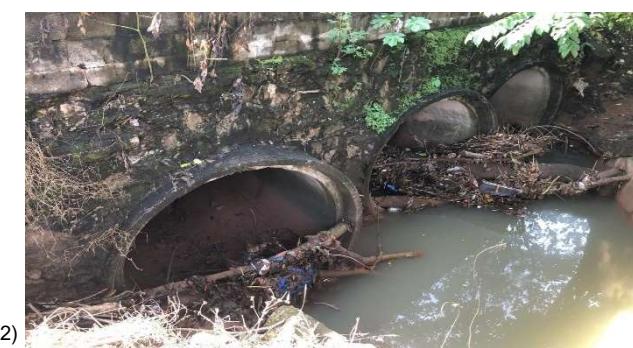
(2)

Tubería Triple con expansión; 30k+000

Estado: Obstruido 50%.

Requiere Limpieza.

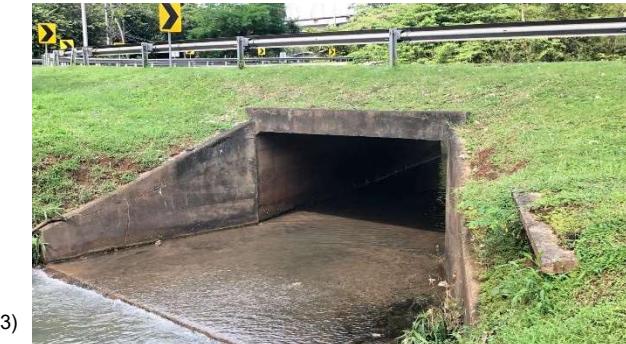
(3)

Cajón 30k+000

Estado: Óptimo

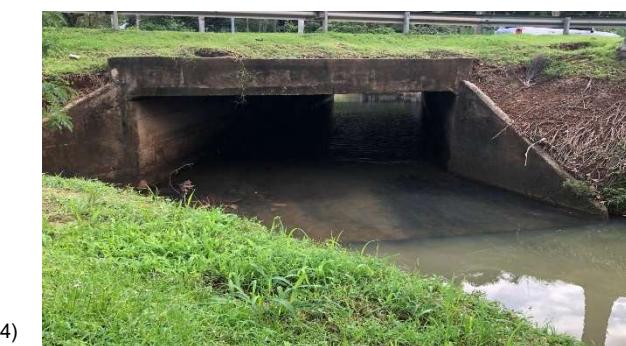
(4)

Cajón Doble Cajón 30k+000

Estado: Óptimo

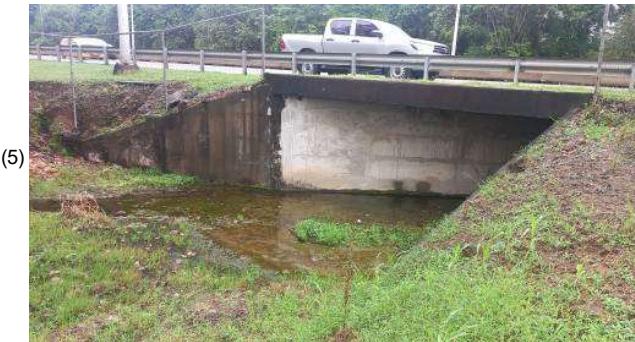
(5)

Cajón 29k+965

Estado: Óptimo

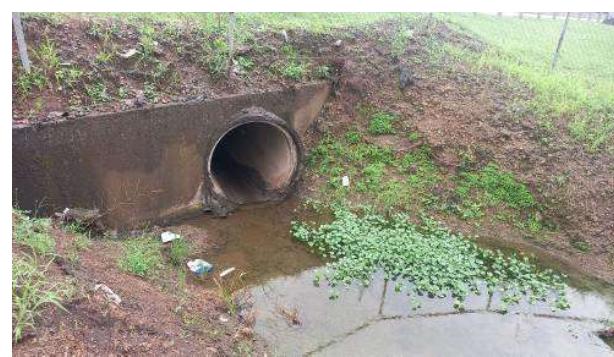
(6)

Tubería 29k+620

Estado: Óptimo

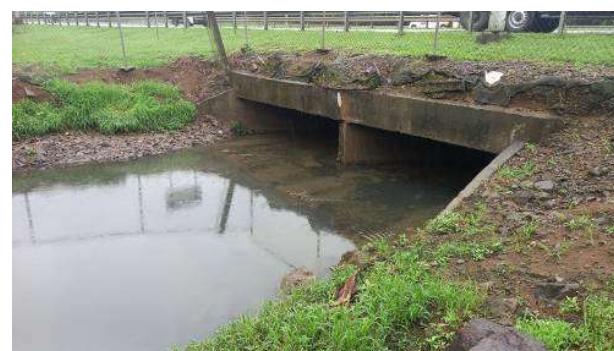
(7)

Doble Cajón 29k+375

Estado: Óptimo

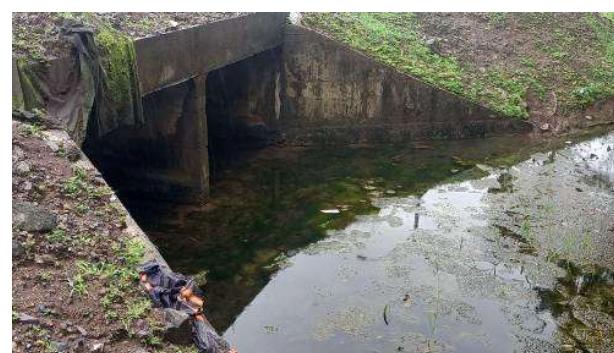
(8)

Cajón Doble 29k+005

Estado: Óptimo

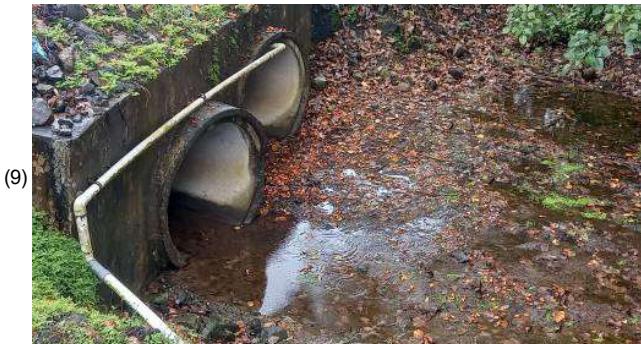
(9)

Doble Tubería 28k+590

Estado: Óptimo

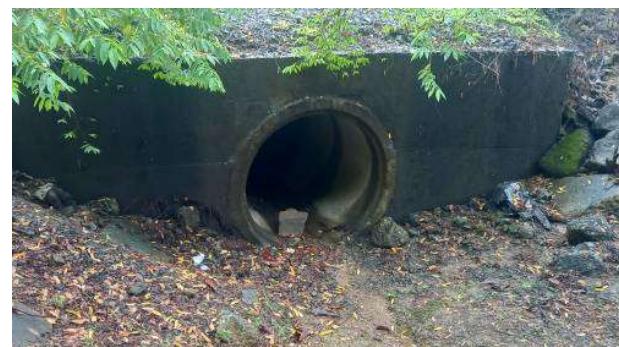
(10)

Tubería 28+450

Estado: Óptimo

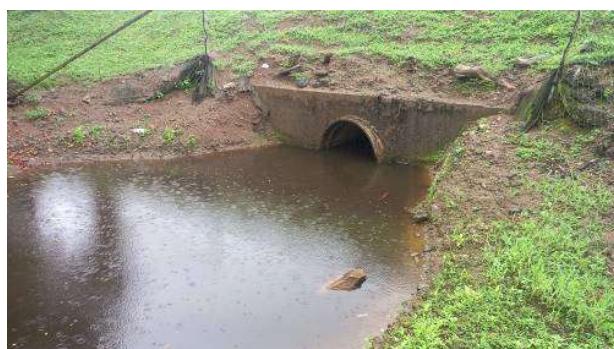
(11)

Tubería 28k+240

Estado: 40% Obstruida.
Limpieza requerida.

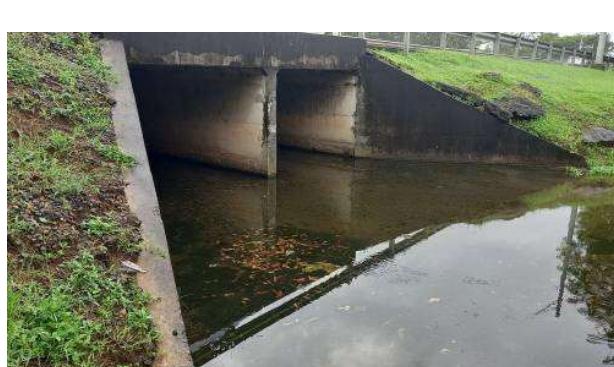
(12)

Cajón Doble 27k+730

Estado: Óptimo

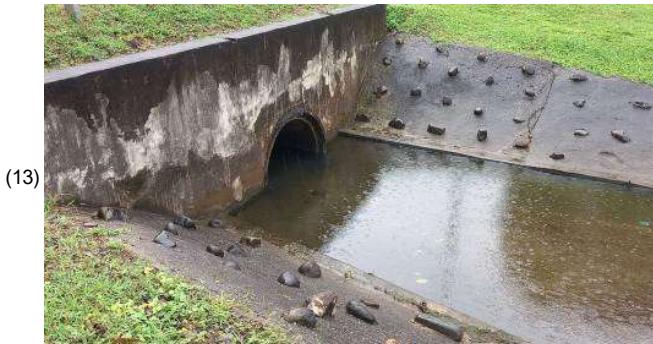
Creado: sábado 28 dic. 11:01 2024
Tubería 27k+355

Estado: **Obstruida 30%.**
Requiere Limpieza.

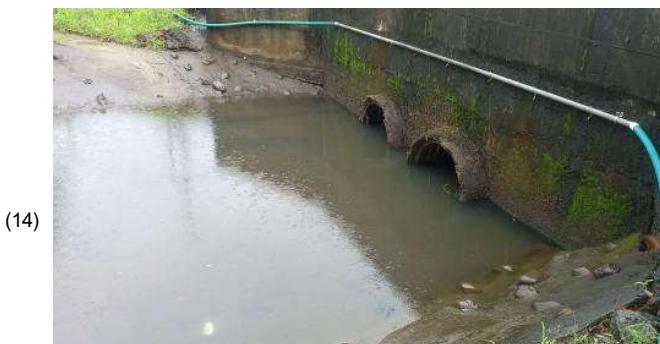
Creado: sábado 28 dic. 11:06 2024
Tubería Doble 27k+210
Estado: **Obstruida 50%.**
Limpieza Requerida.

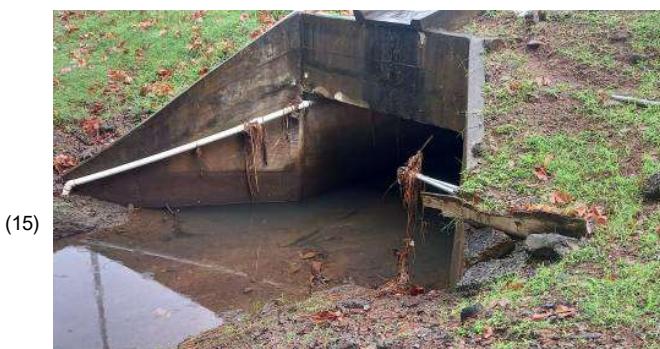
Creado: sábado 28 dic. 11:10 2024
Cajón 26k+900
Estado: **Optimo**

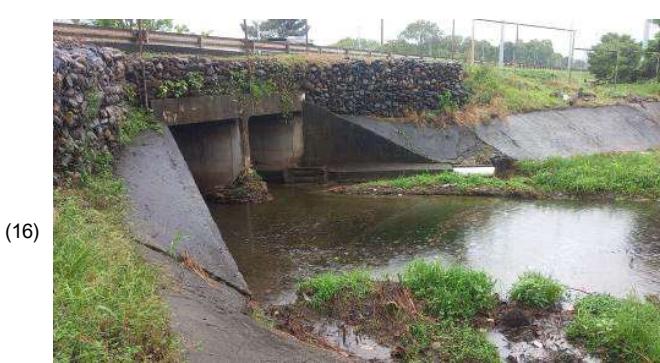
Creado: sábado 28 dic. 11:15 2024
Cajón Doble 26k+515
Estado: **Optimo**

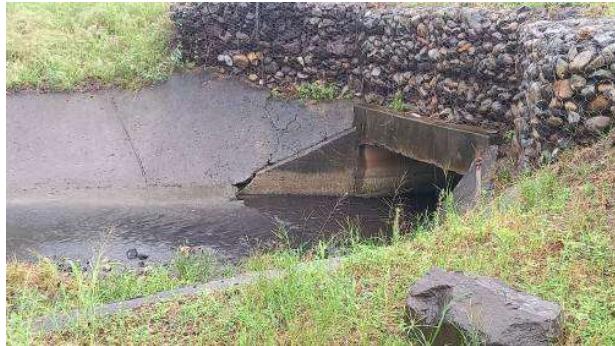
(17)

Cajón 26k+370

Estado: **Optimo**

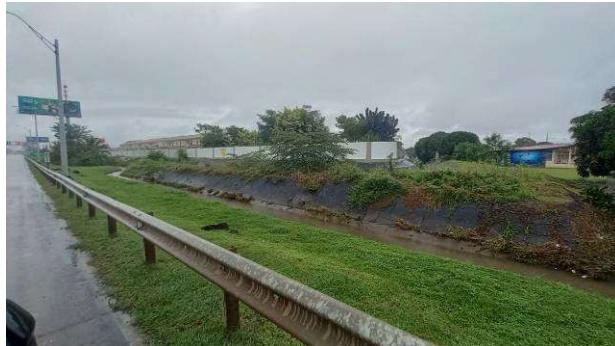
(18)

Cuneta 26k+000

Dimensión: 3m x 94.40m

Estado: **Sedimento acumulado.**

Requiere Limpieza

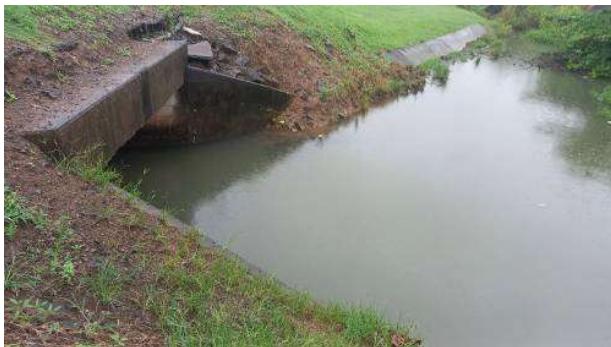
(19)

Cajón 26k+070

Estado: **Obstruido en un 15%.**

Requiere Limpieza

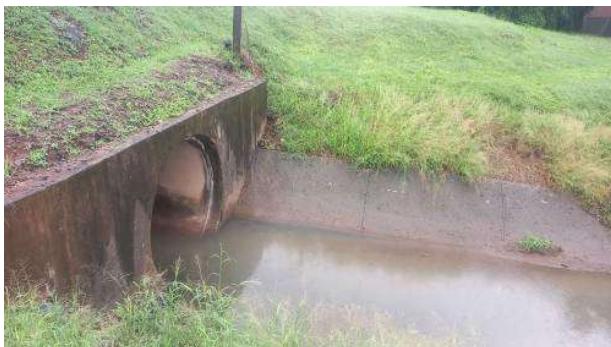
(20)

Tubería 25+725

Estado: **Obstruida 10%.**

Limpieza requerida.

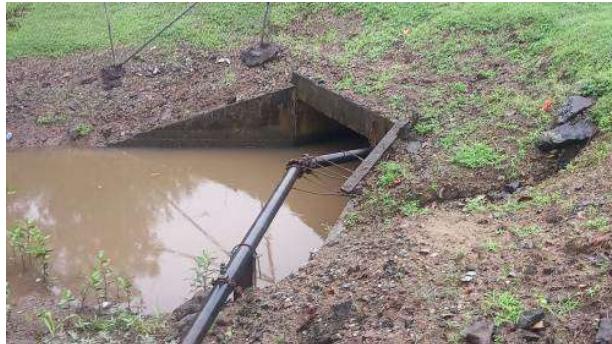
(21)

Creado: sábado 28 dic. 11:43 2024
Cajón 25+010

Estado: **Obstruido 20%. Requiere Limpieza.**

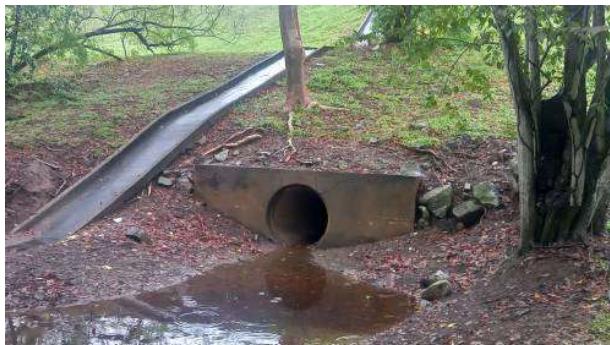
(22)

Creado: sábado 28 dic. 11:49 2024
Cajón Entronque Cd Radial; Sentido Paitilla

Estado: **Optimo**

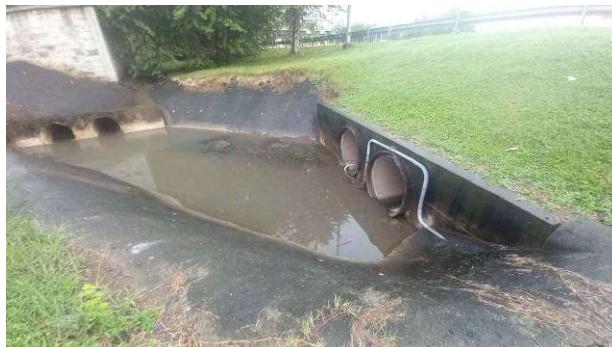
(23)

Creado: sábado 28 dic. 11:54 2024
Doble tubería 24k+815

Estado: **Optimo**

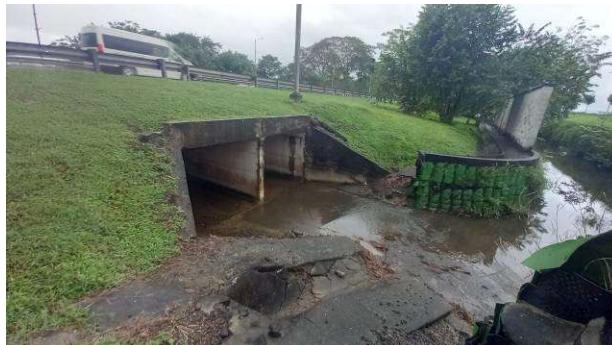
(24)

Creado: sábado 28 dic. 11:57 2024
Cajón Doble 24k+735

Estado: **Optimo**

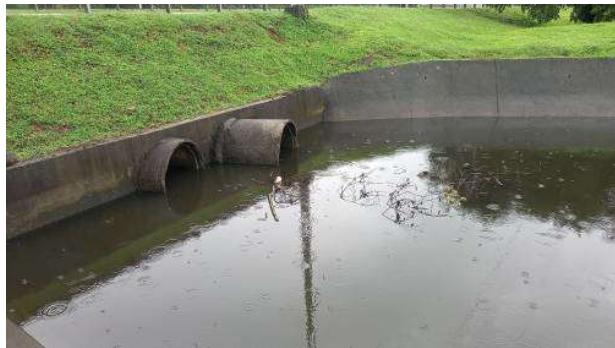
(25)

Doble Tubería 24k+525

Estado: **Obstruido 30%.**
Requiere limpieza.

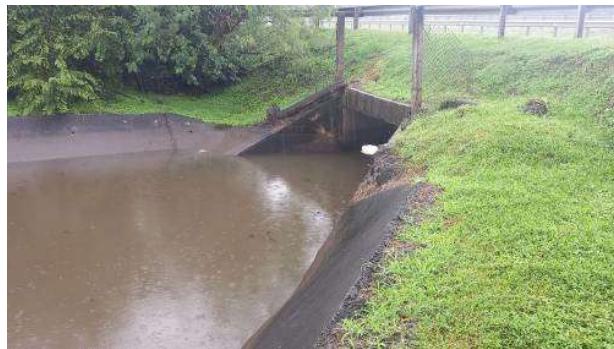
(26)

Cajón 24k+000

Estado: **Obstruido 20%.**
Requiere limpieza.

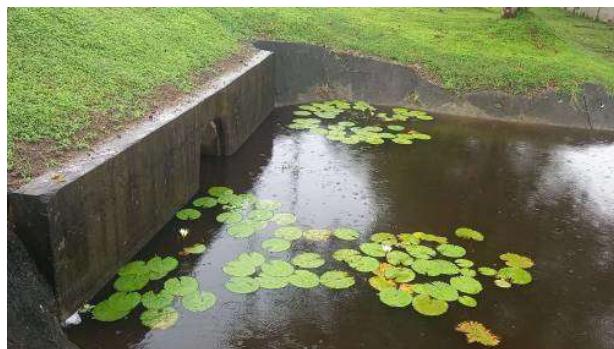
(27)

Tubería 23k+745

Estado: **Obstruida 20%.**
Requiere limpieza.

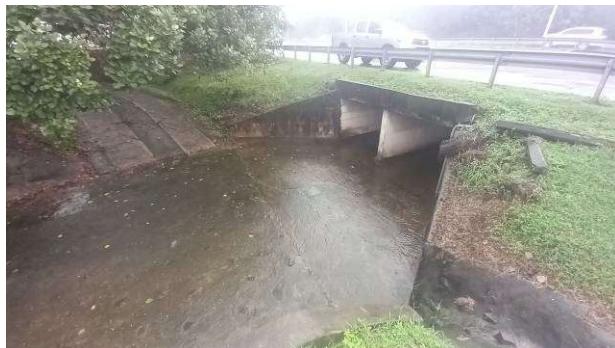
(28)

Cajón doble 23k+320

Estado: **Óptimo**

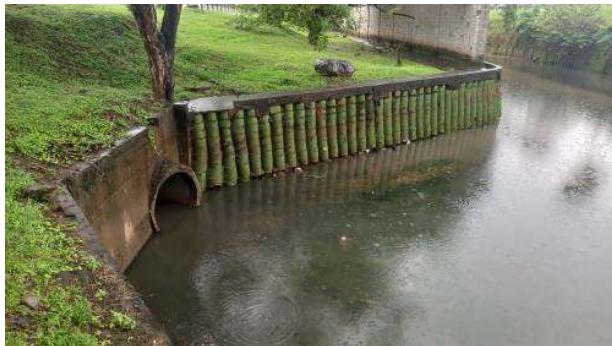
(29)

Tubería 23+205

Estado: **Obstruida 15%.**

Requiere limpieza.

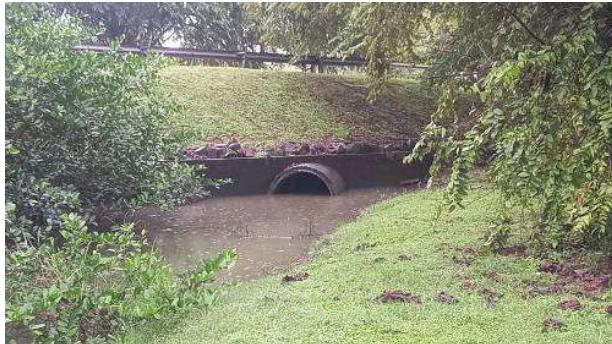
(30)

Tubería Doble No.1 Ciudad Radial; Sentido Tocumen

Estado: **Obstruida 40%.**

Requiere limpieza.

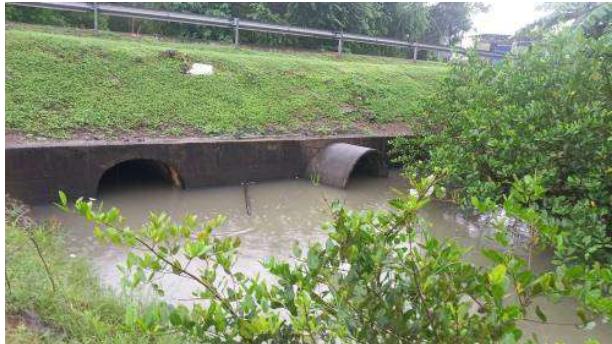
(31)

Tubería Doble No. 2 Ciudad Radial; Sentido Tocumen.

Estado: **Obstruida 40%.**

Requiere limpieza.

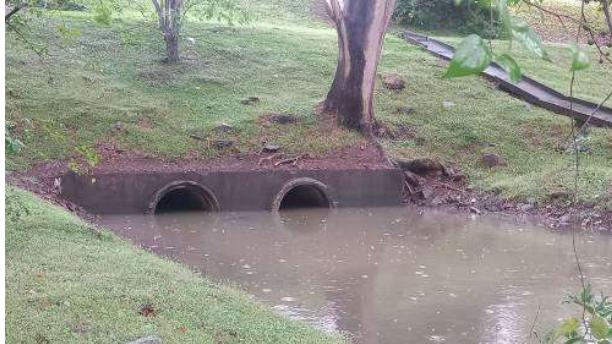
(32)

Tubería Doble No. 3 Ciudad Radial; Sentido Tocumen.

Estado: **Obstruida 40%.**

Requiere limpieza.
