REPORTE DE INCIDENCIA

Número de
incidencia: RI.CN.056

Escarificación asfáltica por deterioro de losas de concreto,
en tramo Madden.

Localización Geográfica
Corredor Norte
Ramal Madden
Ambas direcciones

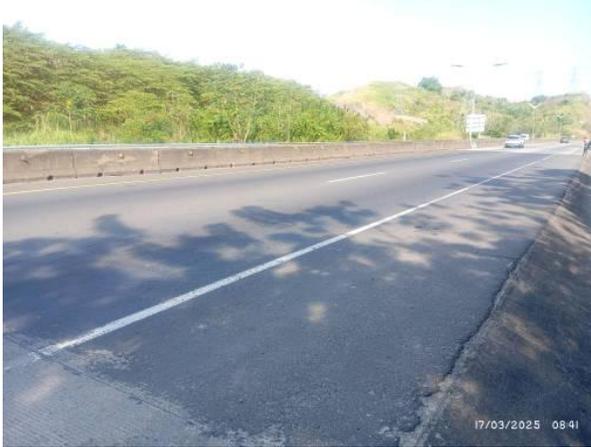
(1)

Ubicación: Km 0+920

Medidas: 11.90 m. x 50 m. x 0.05 m.
de espesor

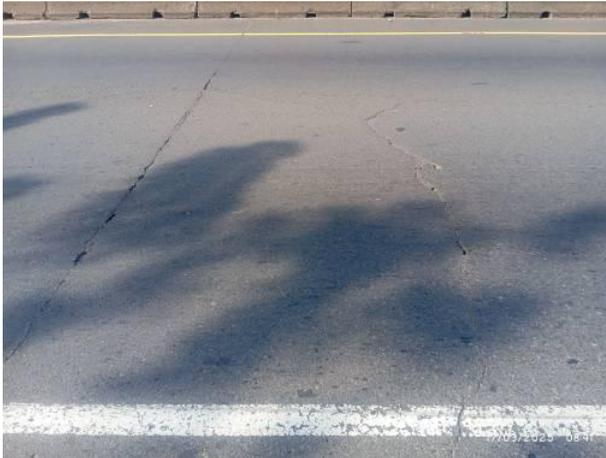
Grietas transversales

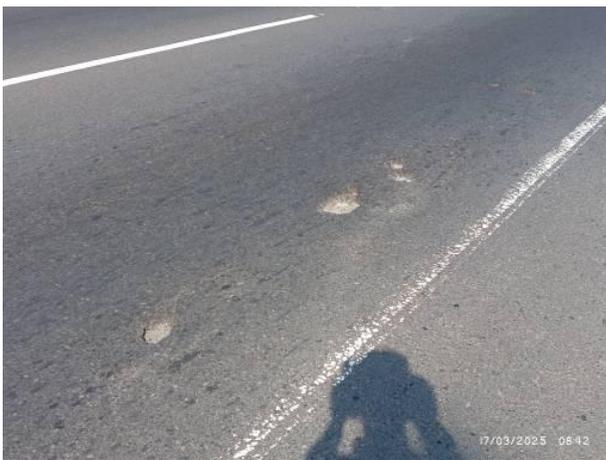
Baches en varias áreas.

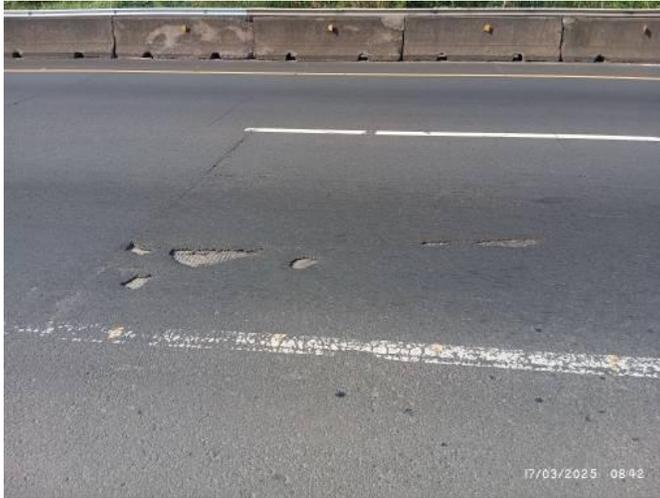
Desprendimientos puntuales sobre
la carpeta asfáltica.

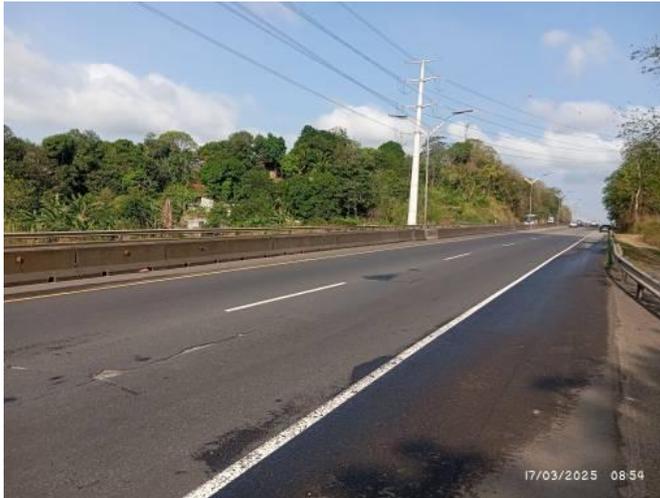
(2)

Ubicación: Km 3+700

Medidas: 11.90 m. x 75.20 m. x 0.05
m. de espesor

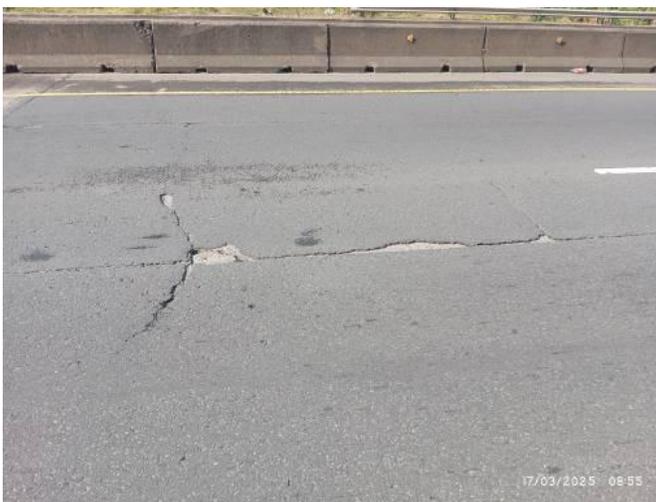
Grietas producto del deterioro de
losas.

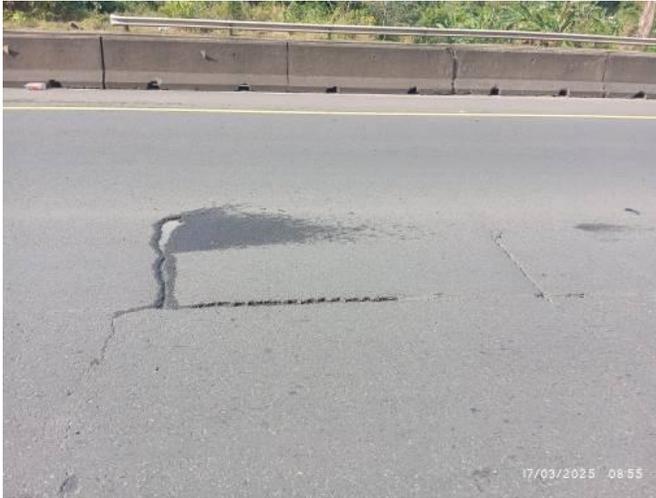
Grietas con acumulación de agua,
posible acumulación en las subbase
del pavimento.

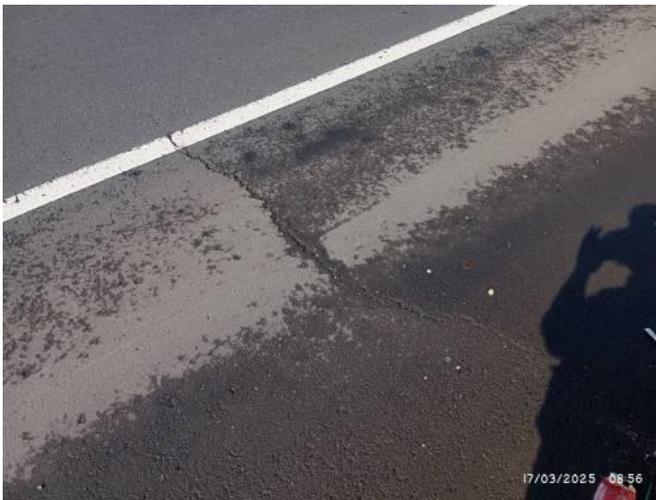
Fisura transversal.

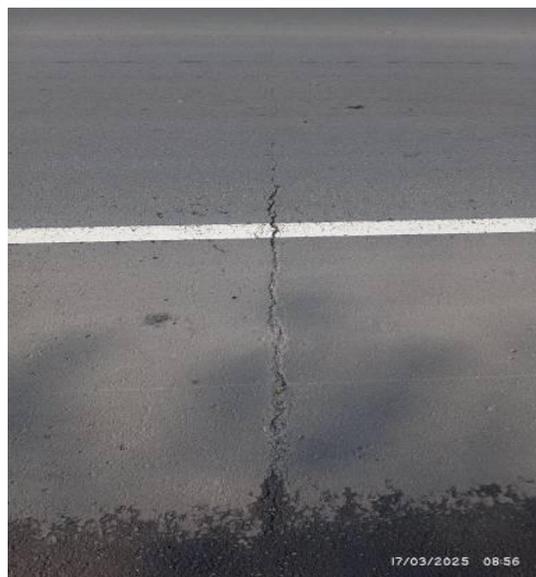
Fisura transversal.

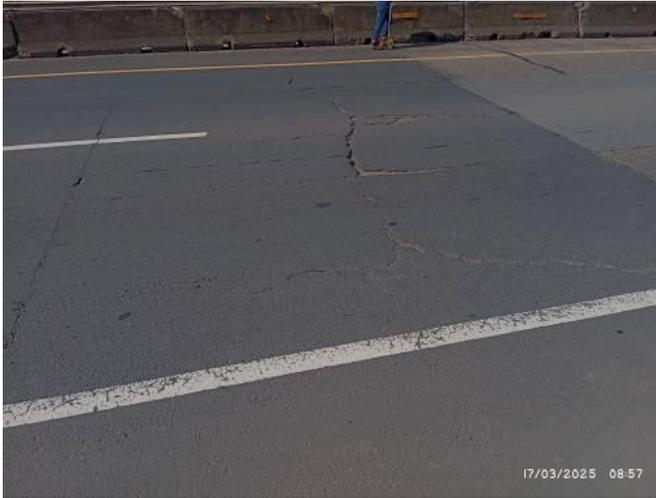
Grietas producto del deterioro del pavimento rígido al final del área con carpeta asfáltica.

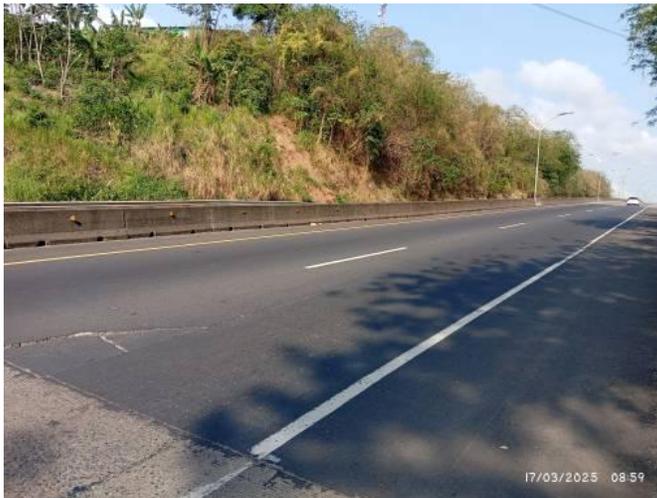
(3)

Ubicación: Km 3+800

Medidas: 11.90 m. x 90 m. x 0.05 m. de espesor

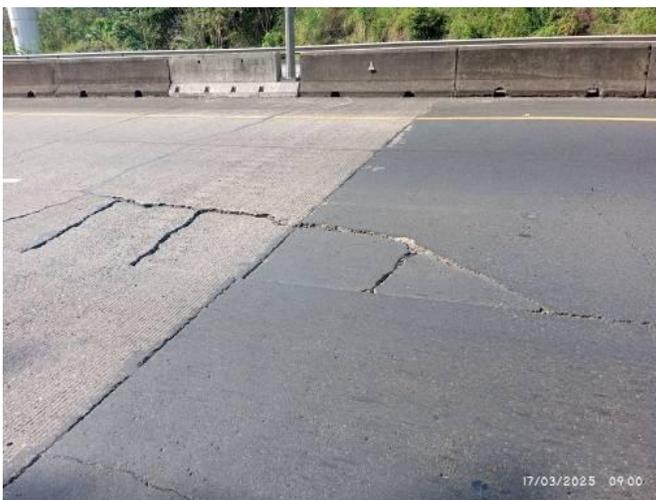
Grietas por el mal estado de las losas en el acceso al área de carpeta asfáltica.

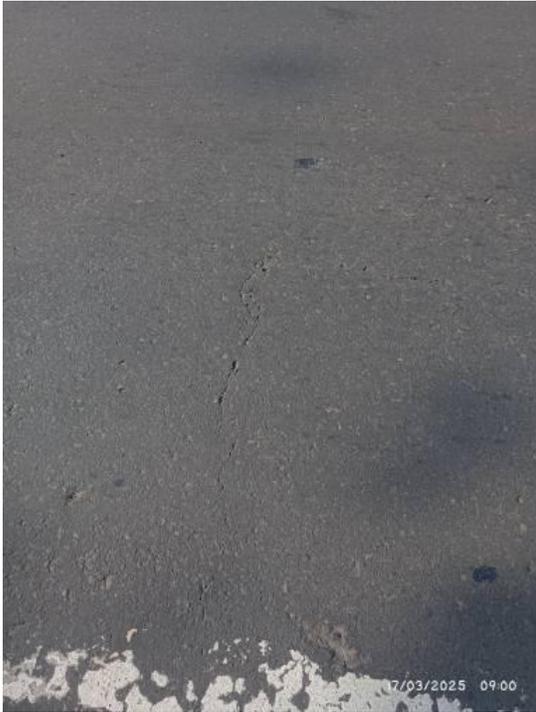
Fisuras transversales.

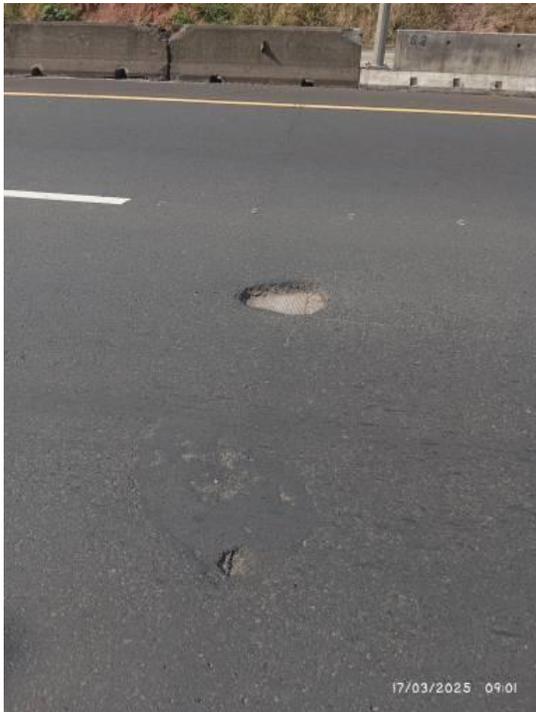
Baches puntuales.

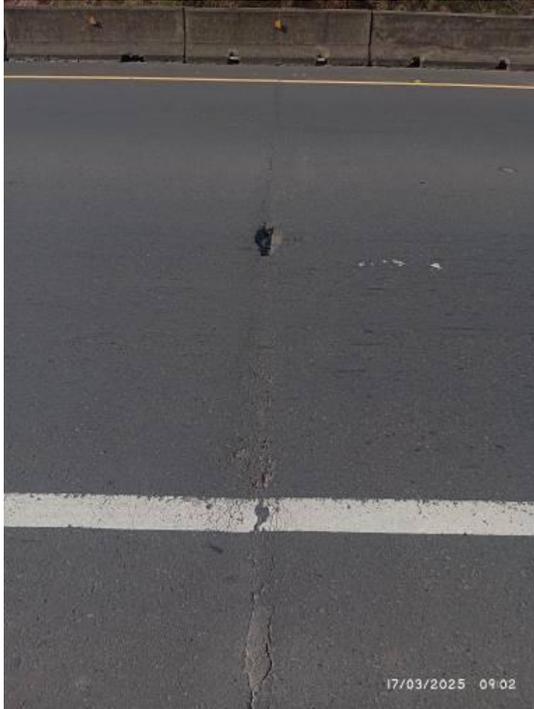
Desprendimiento del asfalto en una de las juntas entre losas

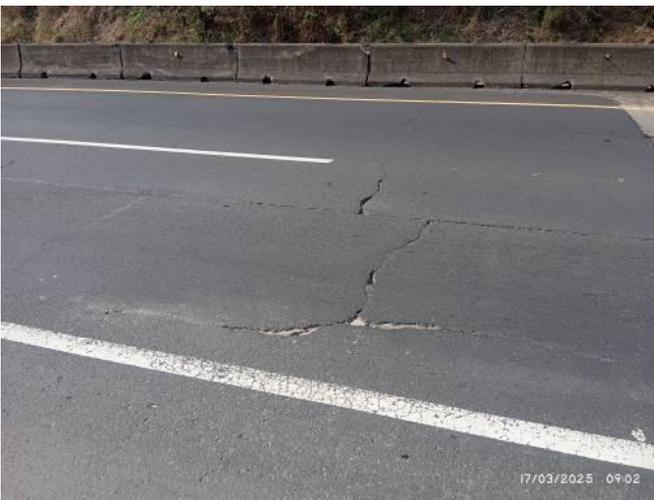
Grietas por el mal estado de las losas en la salida al área de carpeta asfáltica.

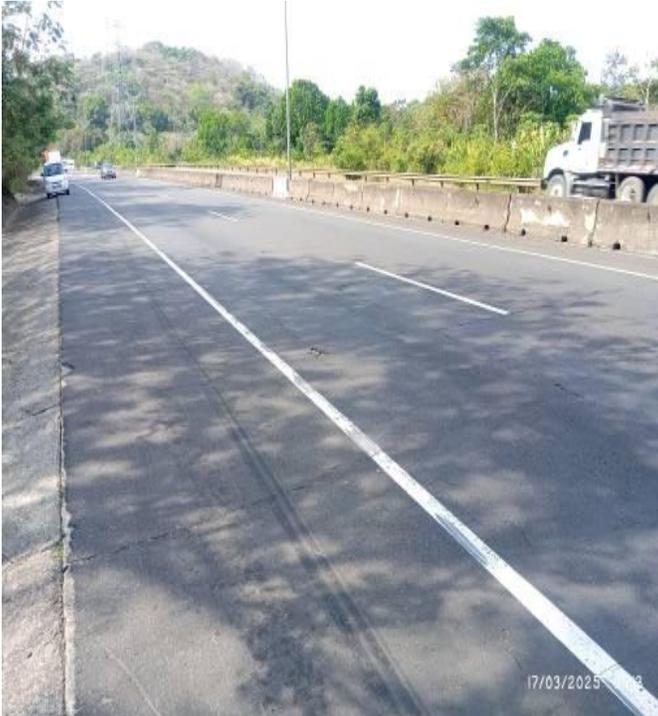
(4)

Ubicación: Km 9+950

Medidas: 12.15 m. x 120.30 m. x
0.05 m. de espesor

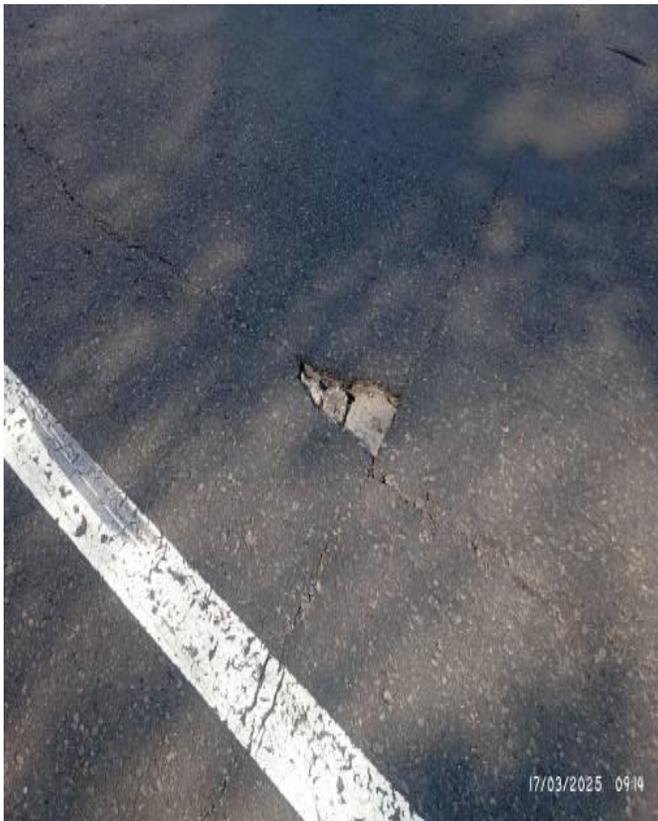
Afectación en la losa del pavimento,
deteriorando la carpeta asfáltica.

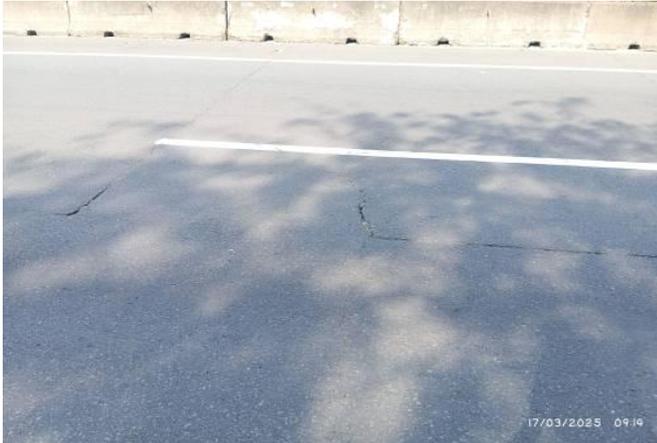
Fisuras transversales y longitudinales.

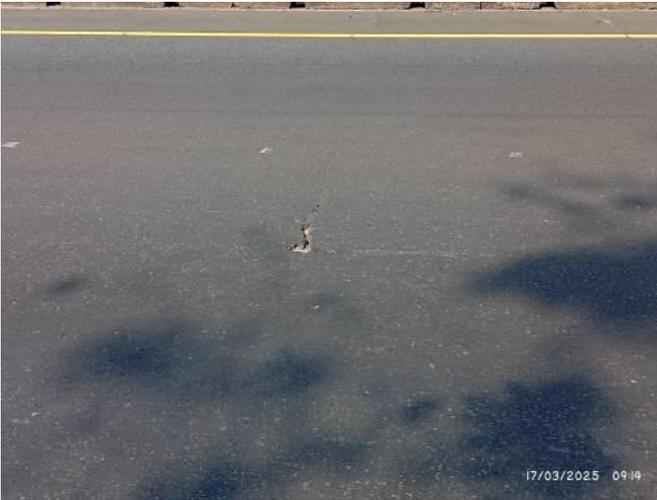
Grieta y desprendimiento de carpeta asfáltica

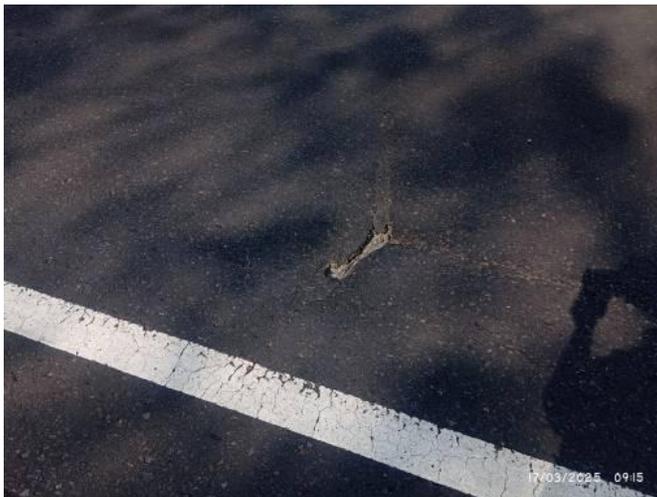
Grietas por defectos en las losas de rodamiento.

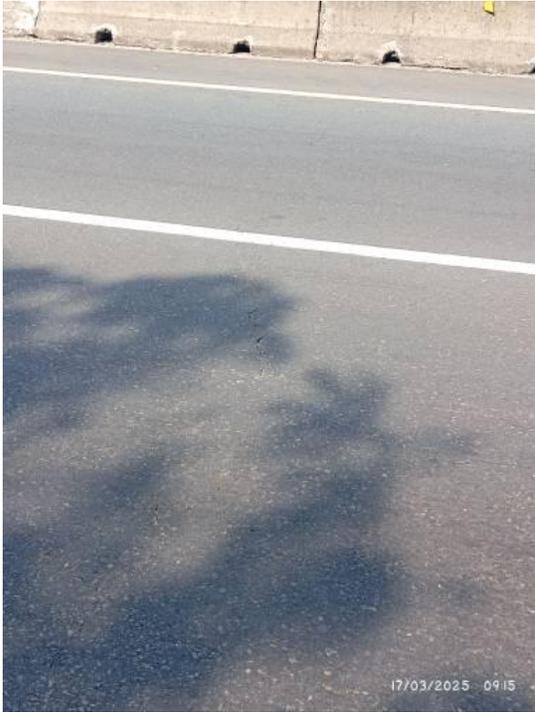
Presencia de fisuras.

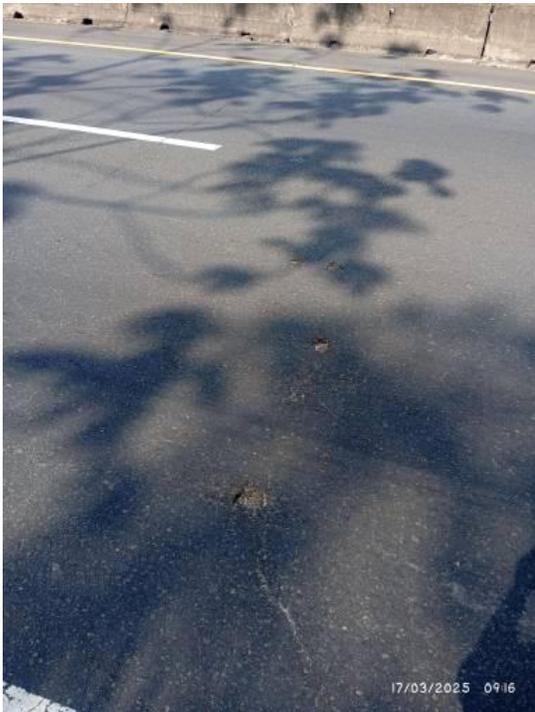
Presencia de fisuras y baches.

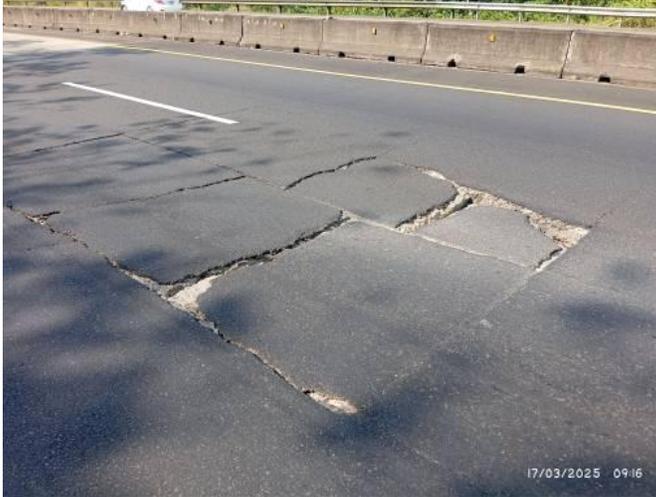
Daños considerables en las losas de concreto en el acceso del área de la carpeta asfáltica.

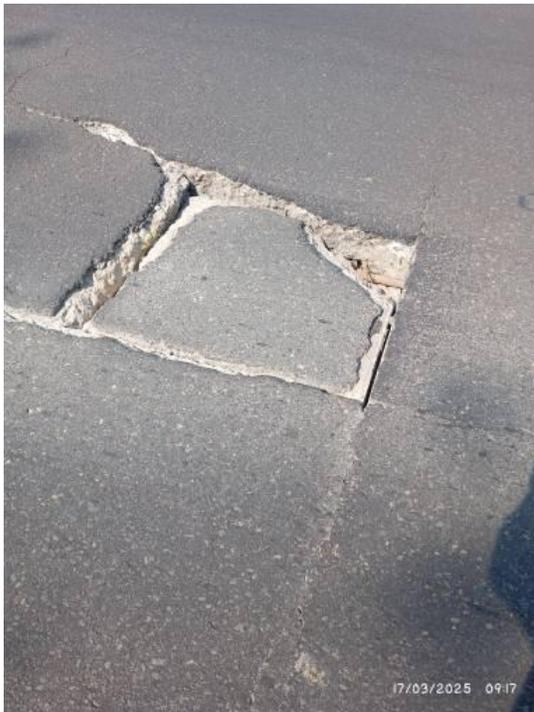
Se observa daño crítico en las losas, notándose una dovela.

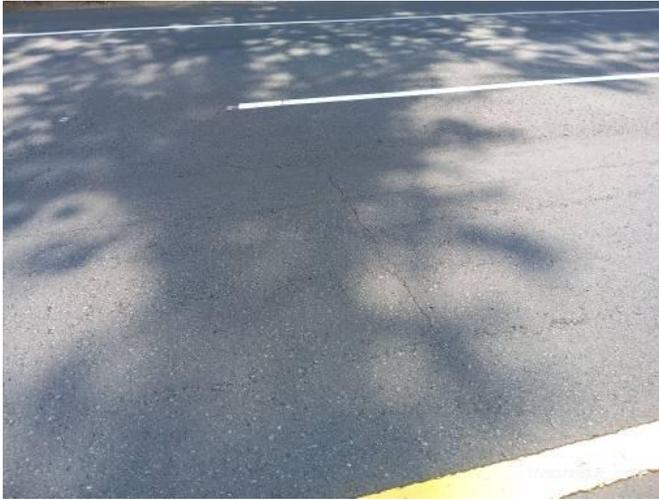
Presencia de fisuras longitudinales y transversales.

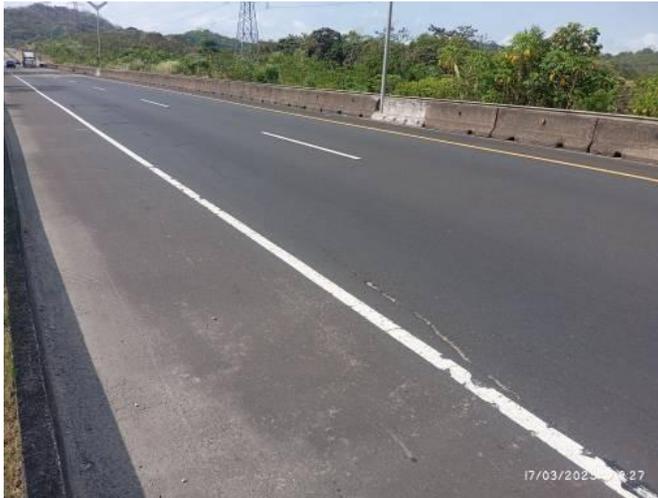
(5)

Ubicación: Km 10+650

Medidas: 11.60 m. x 76 m. x 0.05 m. de espesor

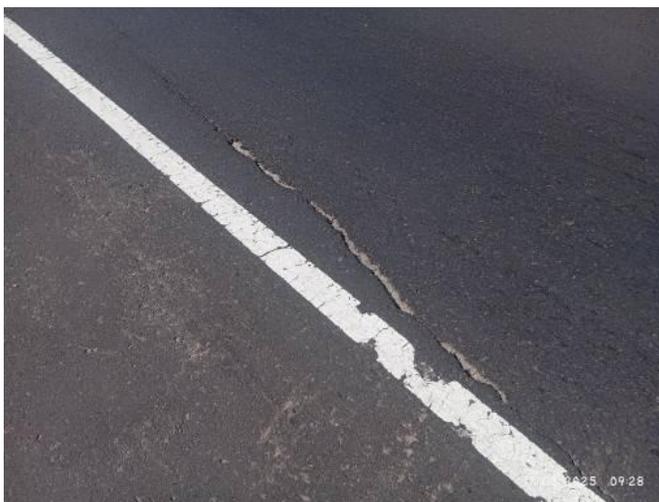
Presencia de grieta longitudinal.

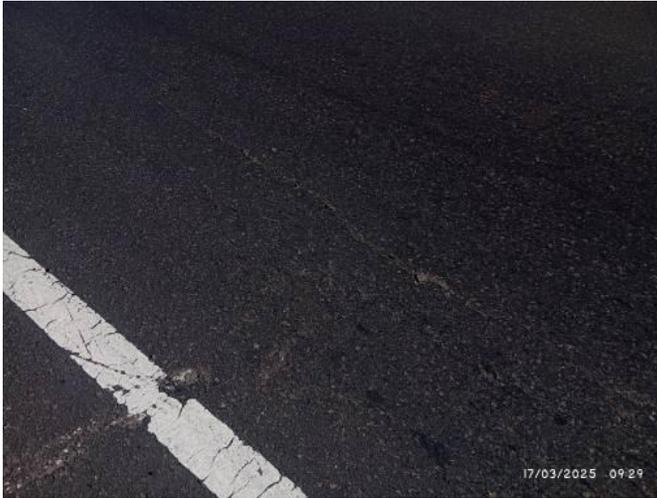
Fisuras longitudinales y transversales.

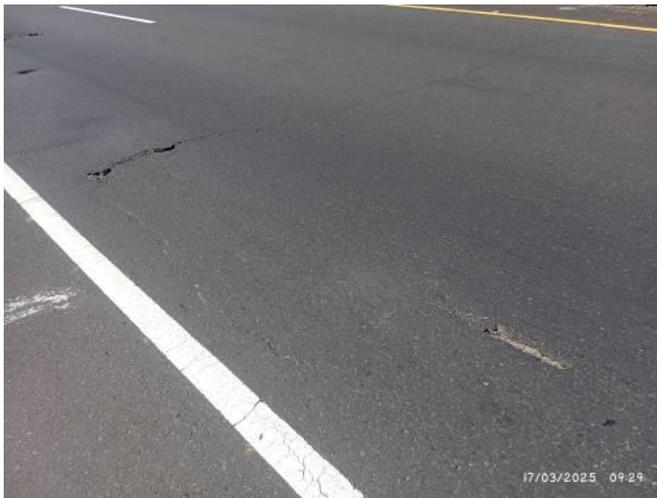
Presencia de grietas por posible asentamiento de losas.

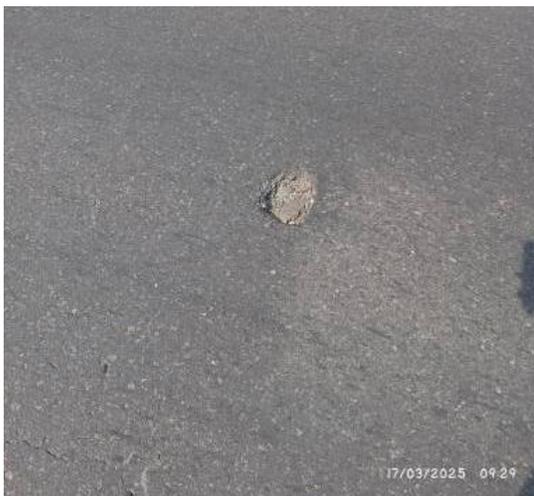
Presencia de bache.

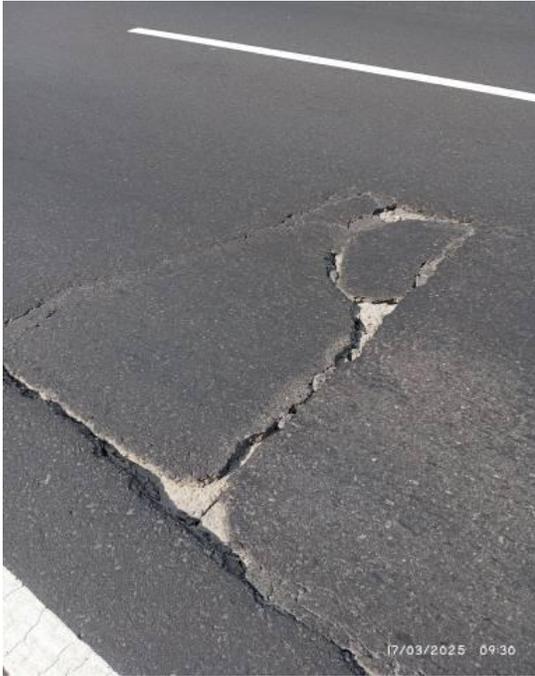
Daño considerable en la carpeta
asfáltica por deterioro de losas de
concreto.

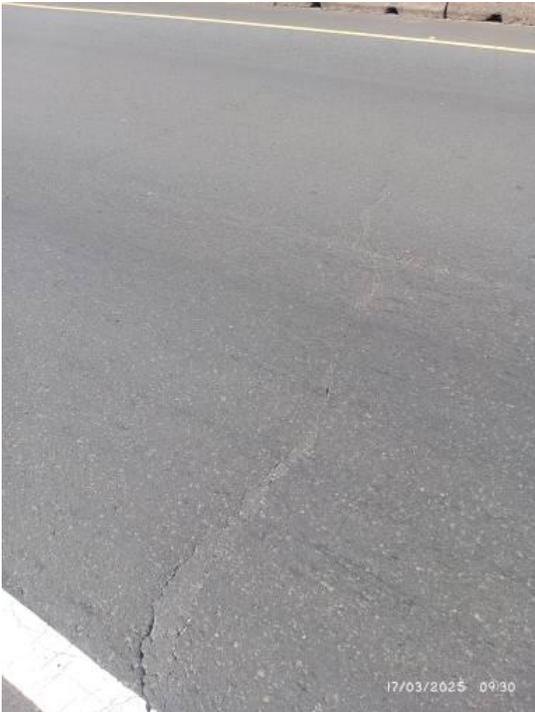
Presencia de fisuras transversales.

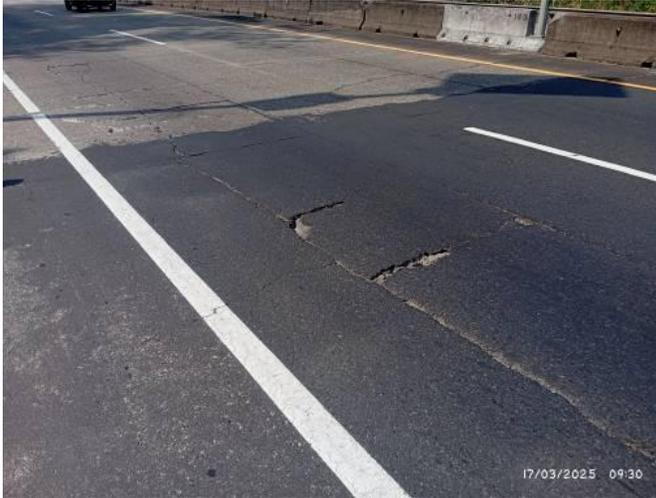
Grietas considerables producto del deterioro de losas de concreto.

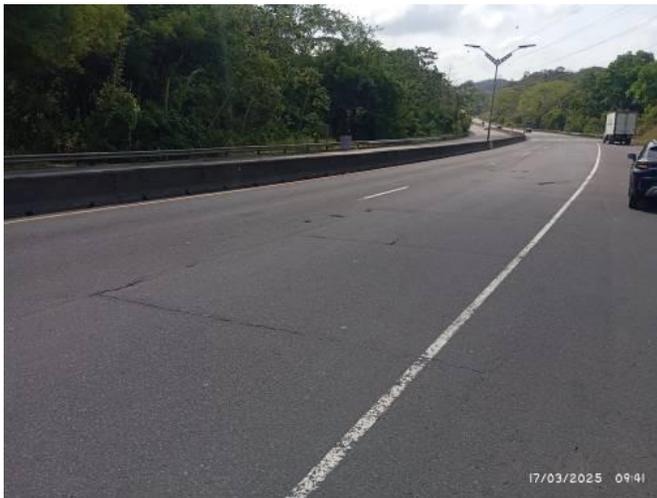
(6)

Ubicación: Km 13+150

Medidas: 11.15 m. x 111.40 m. x
0.05 m. de espesor

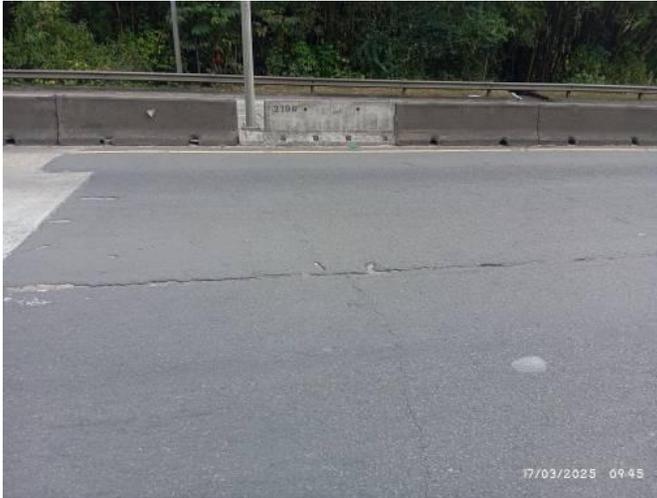
Presencia de fisuras longitudinales y transversales.

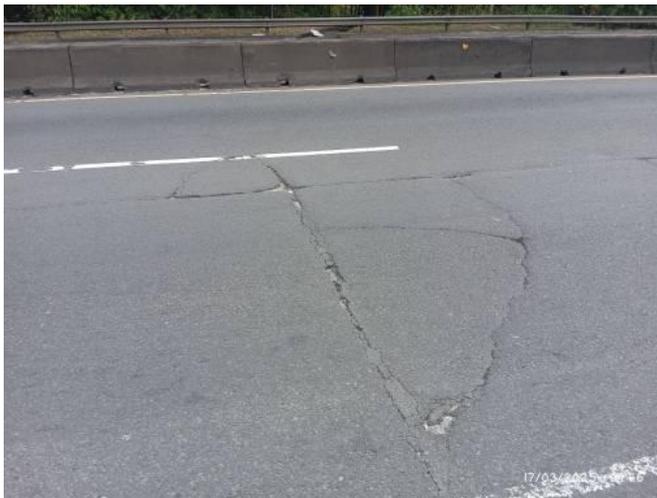
Fisuras y asentamiento considerable sobre la carpeta asfáltica.

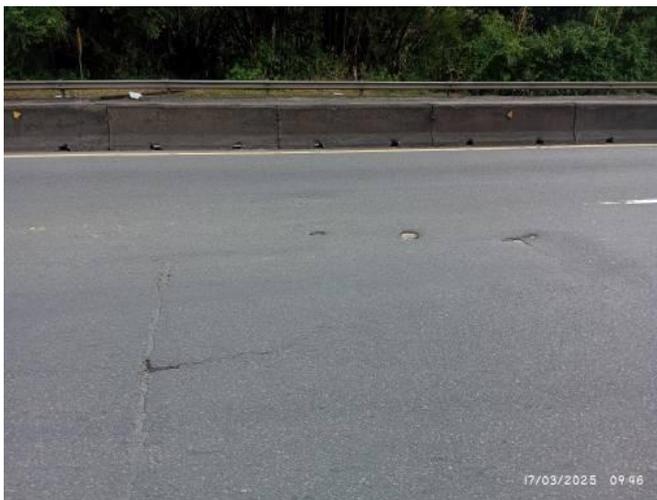
Fisuras y baches sobre la carpeta asfáltica.

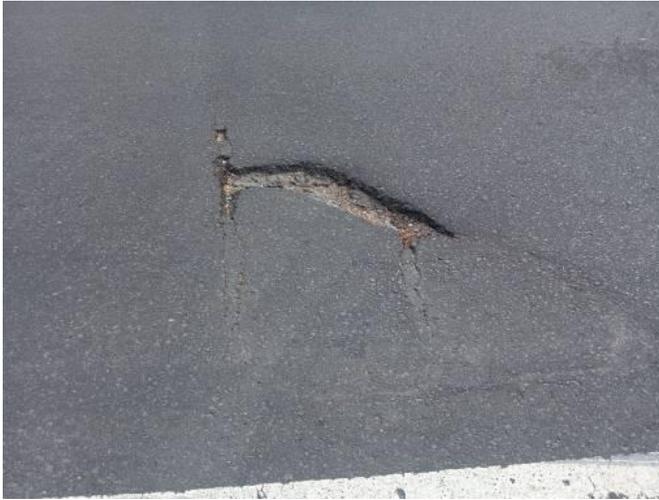
Asentamiento en lo que parece la esquina de un losa de concreto.

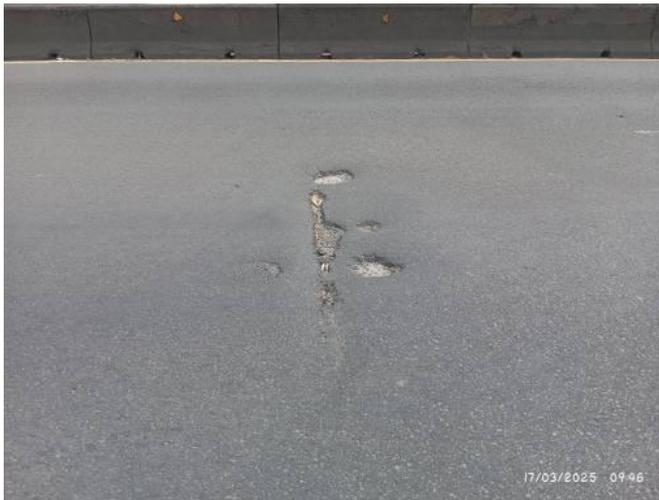
Acumulación de baches en la carpeta asfáltica.

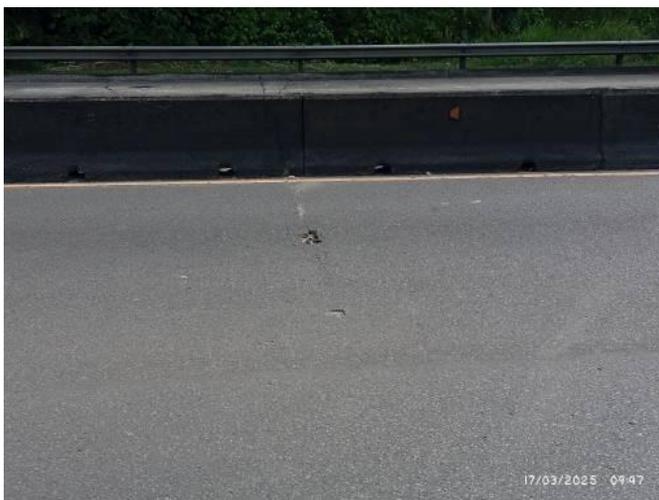
Bache y fisura transversal.

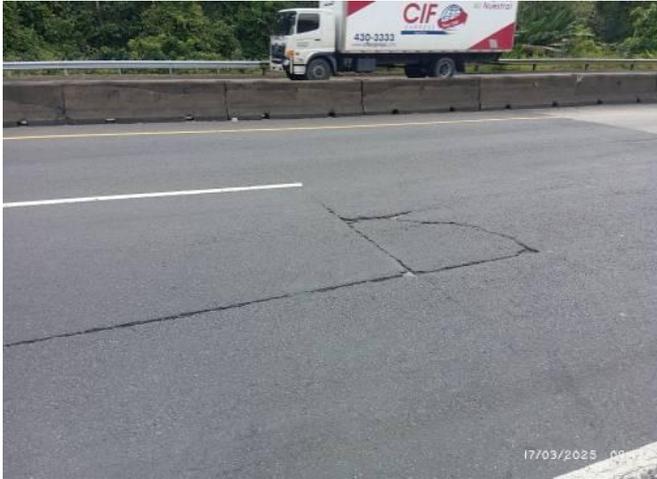
Asentamiento al final del área de la carpeta asfáltica por deteriora en losas de concreto.

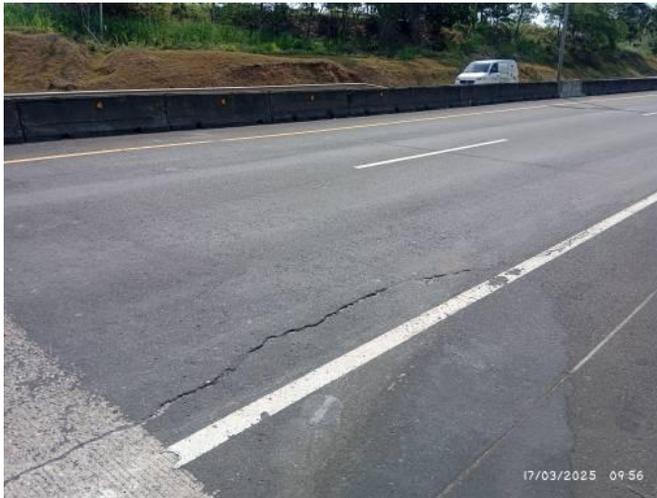
(7)

Ubicación: Km 11+550

Medidas: 11.90 m. x 66.50 m. x 0.05 m. de espesor

En este punto solo se presenta una grieta que puede ser cubierta temporalmente con sello en caliente. Es la prolongación de la fisura de la losa de concreto anterior.

**** En el cuadro, no se incluye en los totales el punto No. 7, ya que solo se presenta una fisura en toda el área de la carpeta asfáltica, entonces lo recomendable sería colocar ligante asfáltico.**

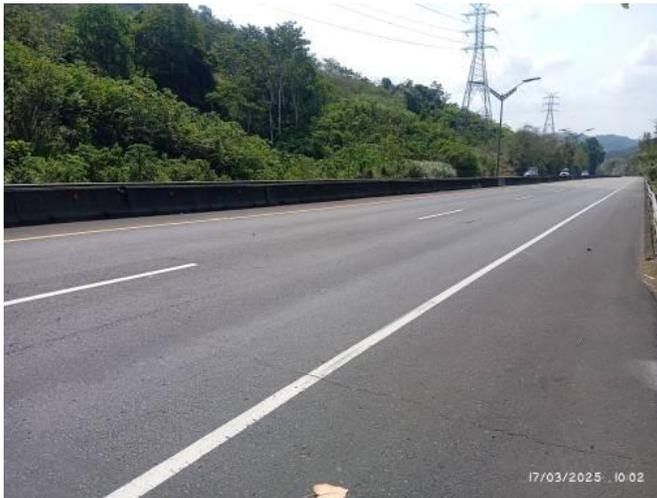
(8)

Ubicación: Km 9+500

Medidas: 11.80 m. x 65.80 m. x 0.05 m. de espesor

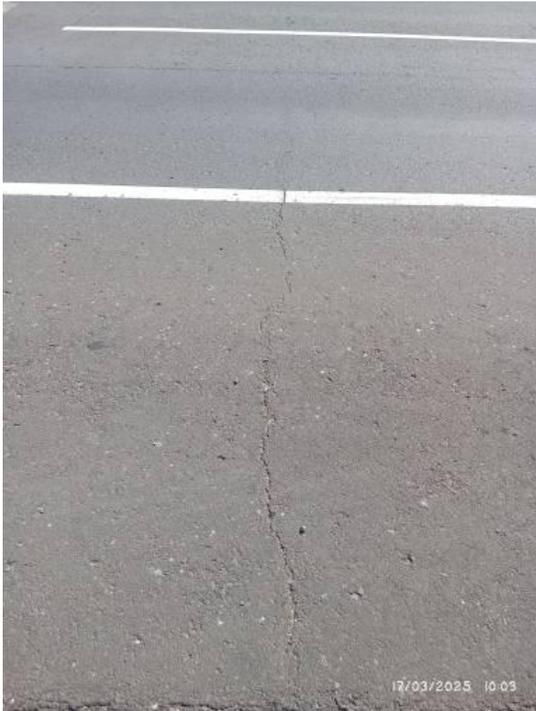
Presencia de fisuras transversales.

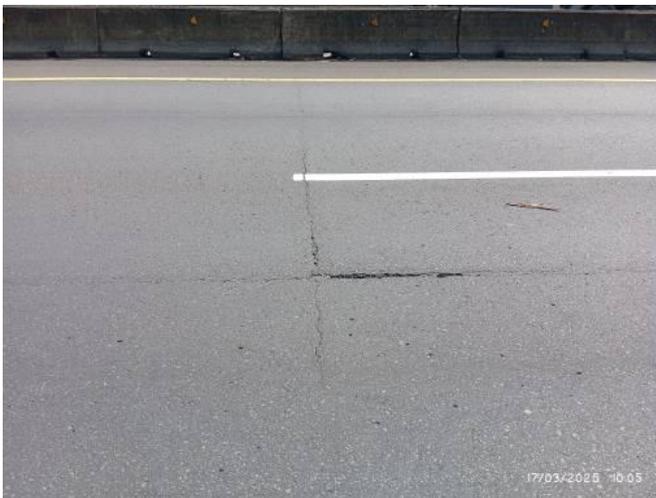
Presencia de fisuras y grietas, marcando las posibles juntas de las losas de concreto.

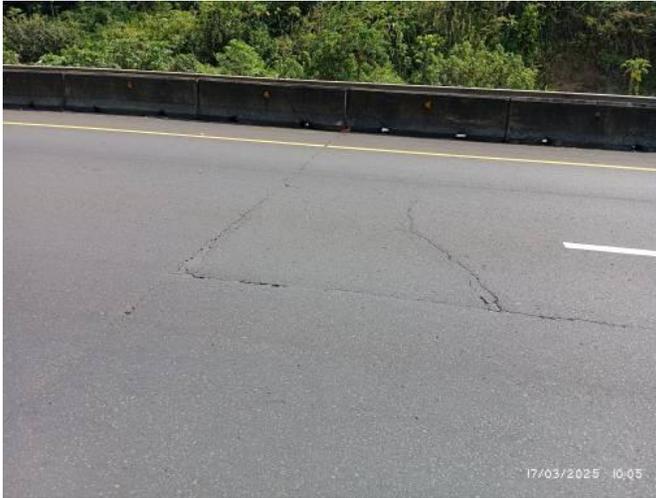
Fisuras y asentamiento considerable en unos de los cuadrantes de losas de concreto.

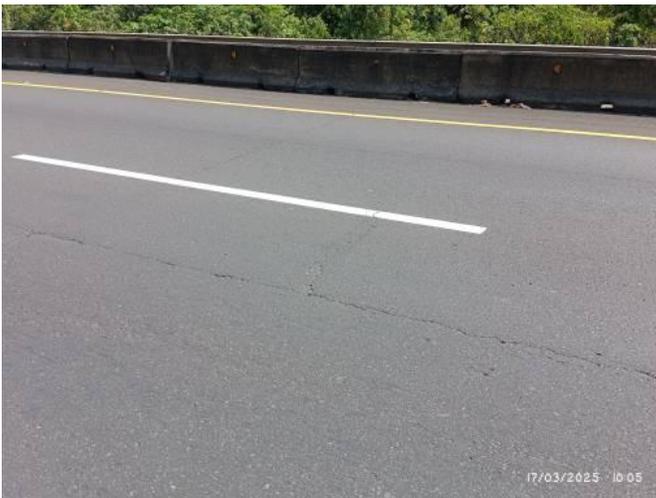
Mas fisuras transversales y longitudinales.

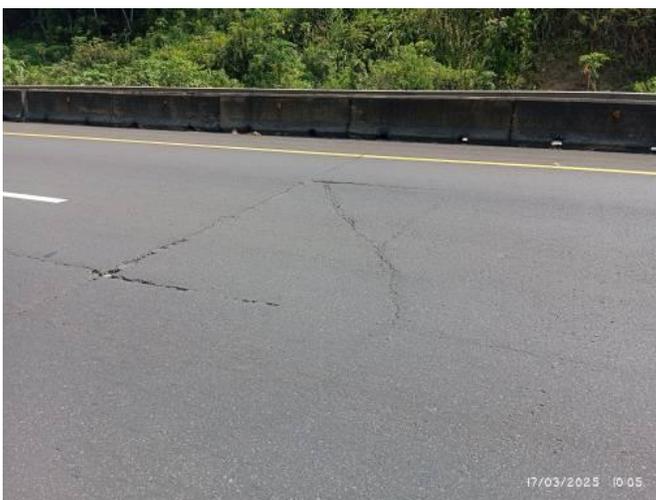
Fisuras y asentamiento considerable en unos de los cuadrantes de losas de concreto. (Segundo punto)

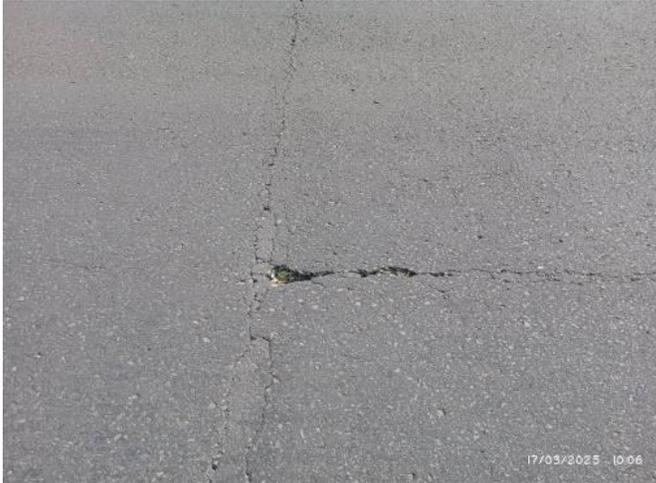
Fisuras y grieta con desprendimientos de material asfáltico.

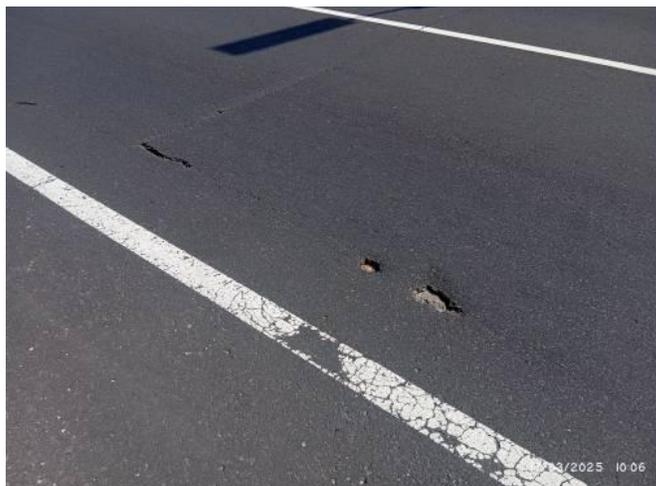
Varios baches que pueden lograr tener filtraciones de aguas y futura afección de la carpeta asfáltica.

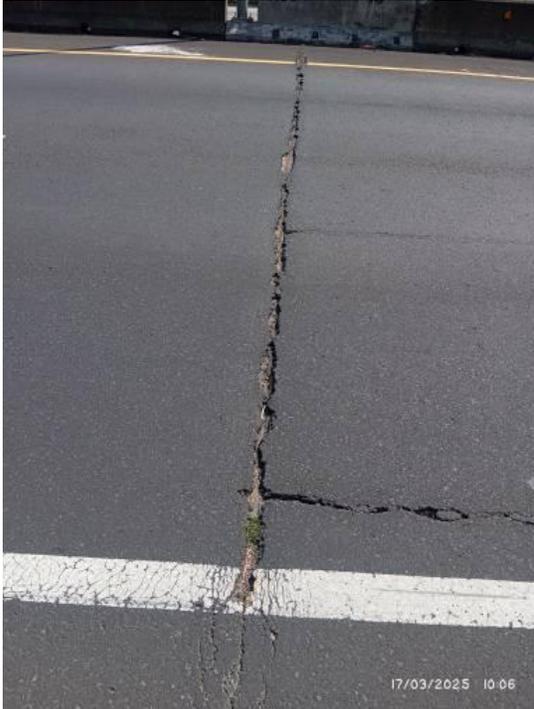
Grietas considerables por causa de las juntas transversales y fisuras longitudinales.

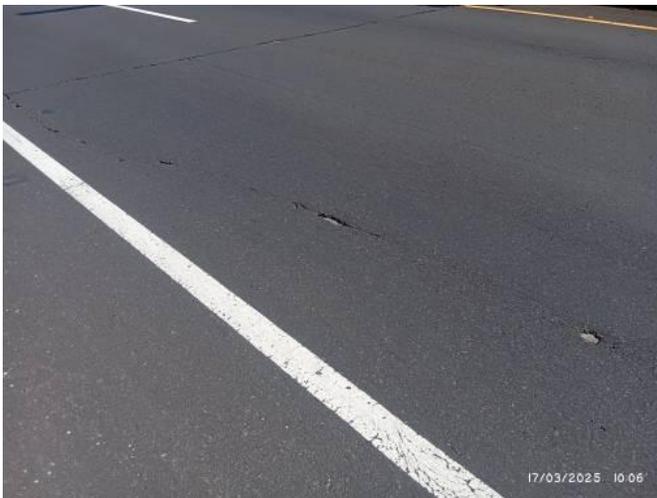
Presencia de fisuras longitudinales y baches.

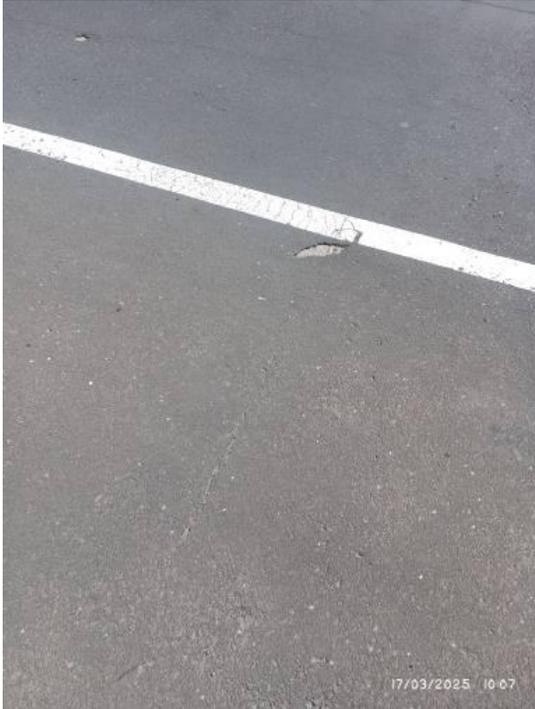
Otros baches al final de la carpeta
asfáltica.

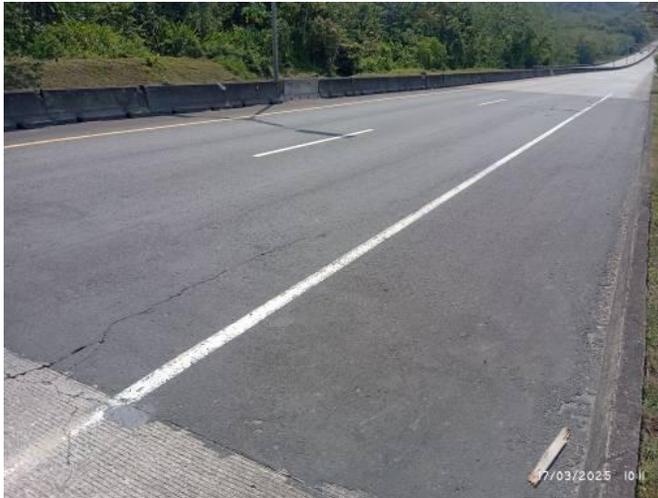
(9)

Ubicación: Km 8+500

Medidas: 11.50 m. x 35.10 m. x 0.05
m. de espesor.

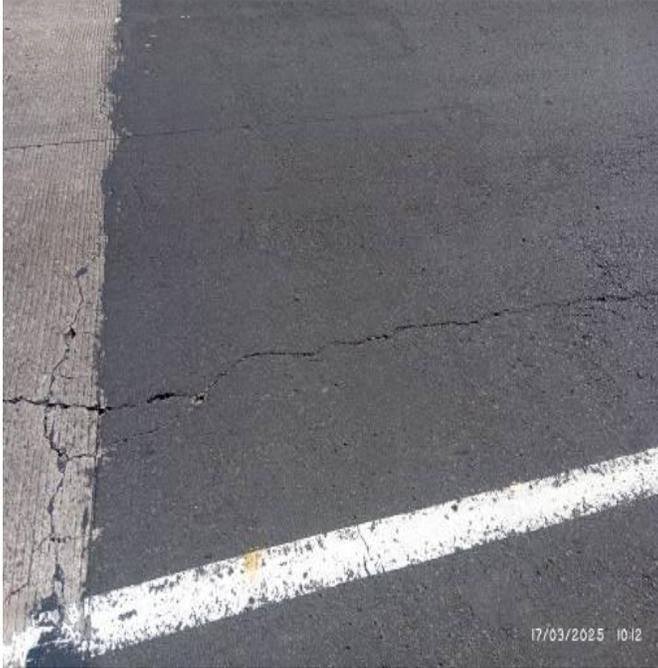
Fisura longitudinal transmitida desde la losa anterior al área de la carpeta asfáltica.

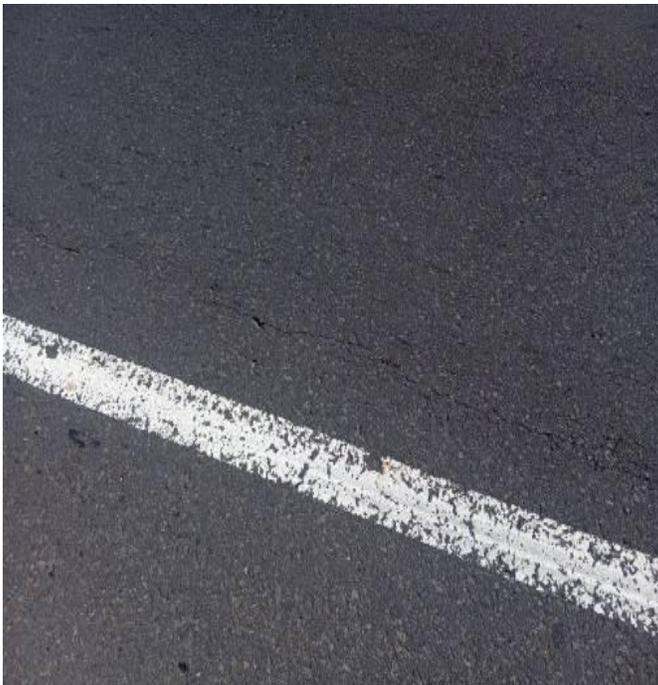
Otra fisura longitudinal en el carril de baja.

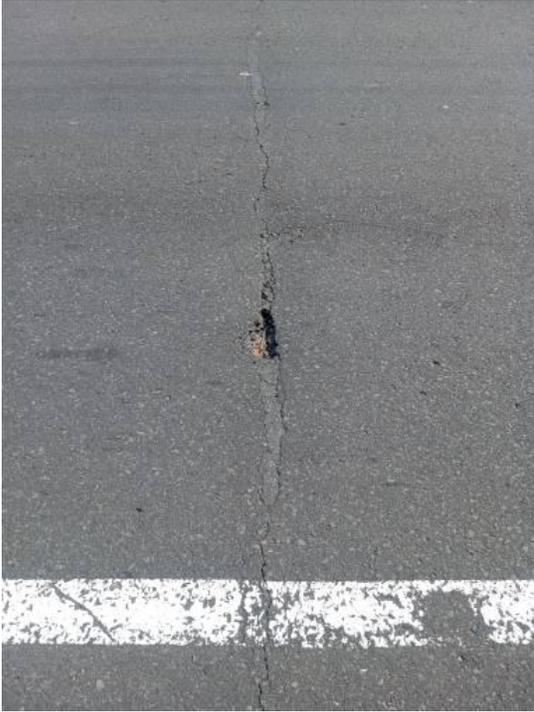
Fisura transversal y desprendimiento de la carpeta asfáltica por posible variación en las juntas de la losa de concreto.

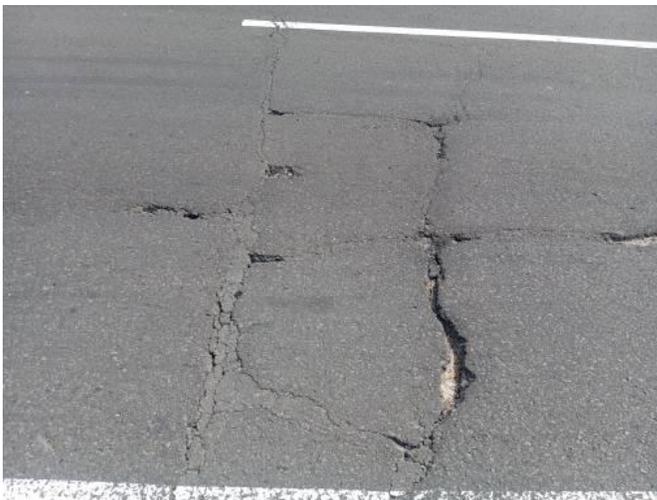
Notable deterioro de las losas de concreto, reflejado con asentamientos sobre la carpeta asfáltica.

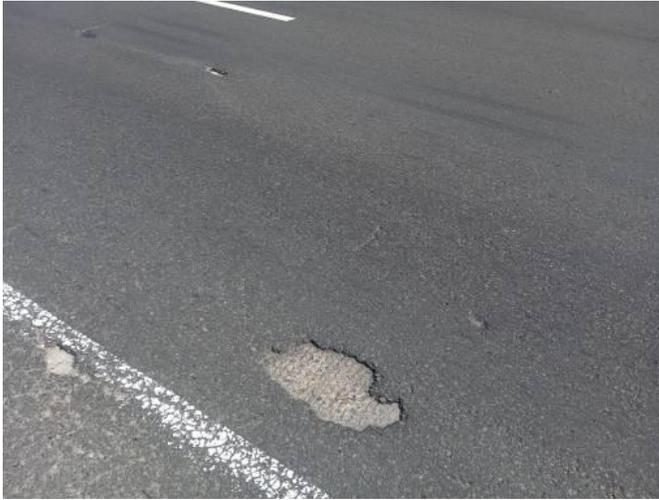
Áreas puntuales con desprendimiento del material, provocando baches.

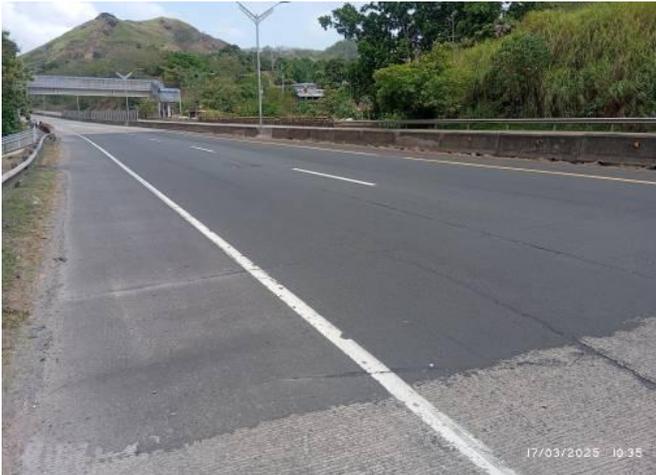
(10)

Ubicación: Km 3+500

Medidas: 12.40 m. x 61.20 m. x 0.05 m. de espesor.

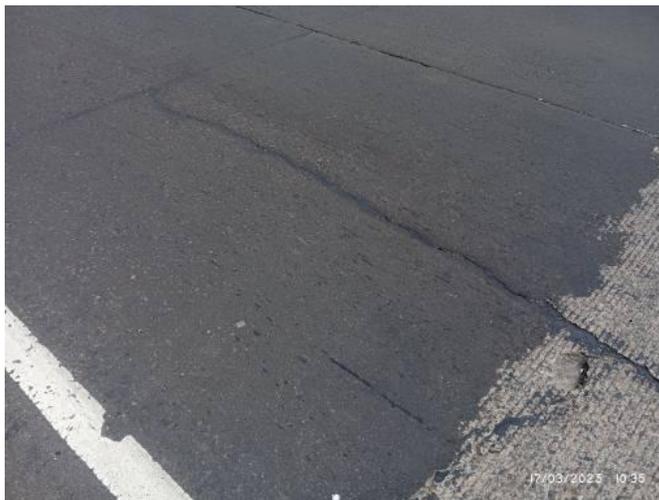
Asentamiento y fisura longitudinal en la salida del área de la carpeta asfáltica.

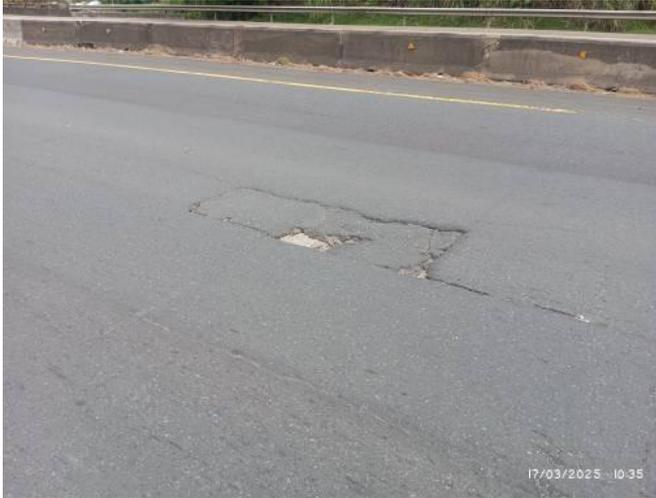
Se nota daños en la losa de concreto, provocando desprendimiento progresivo del asfalto.

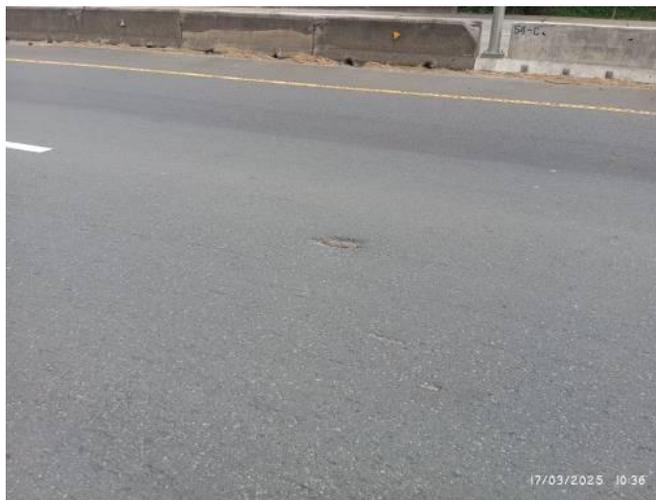
Bache puntual en el carril de baja.
