REPORTE DE INCIDENCIA

Número de
incidencia: RI.CN.056

Escarificación asfáltica por deterioro de losas de concreto,
en tramo Madden.

Localización Geográfica
Corredor Norte
Ramal Madden
Ambas direcciones

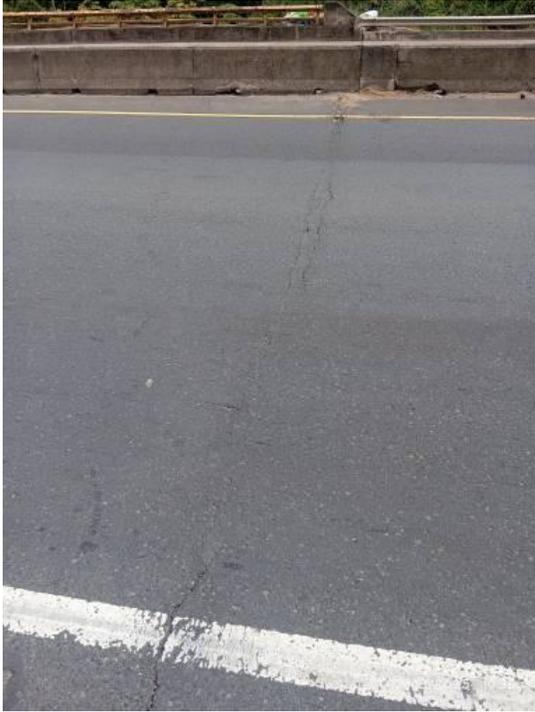
Fisura transversal producto de la junta del puente vehicular.

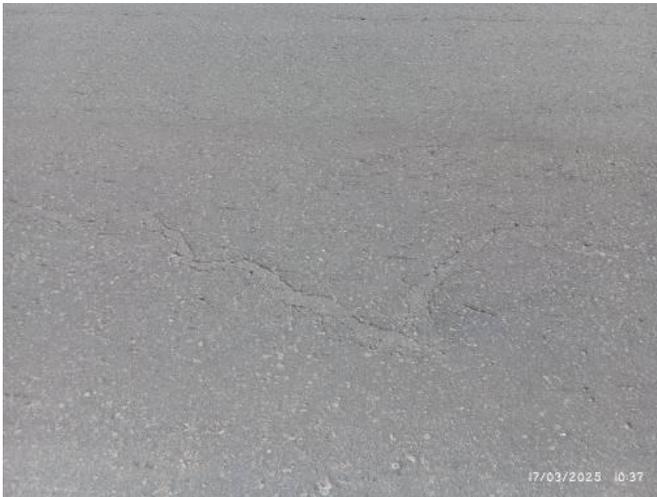
Fisuras longitudinales cerca del acceso al área de la carpeta asfáltica.
