PROYECTO:
Escarificación de carpeta asfáltica y reposiciones de losas a 72 horas en tramo Madden

REPÚBLICA DE PANAMÁ
CORREDOR NORTE - VARIOS CORREGIMIENTOS
MAPA DE ÁREAS A ESCARIFICAR Y REPONER LOSAS A 72 HORAS EN AMBOS SENTIDOS DEL TRAMO MADDEN

FECHA CREACIÓN: MAYO 2025
HOJA: 1 DE: 8
FECHA MODIFICA.: MAYO 2025

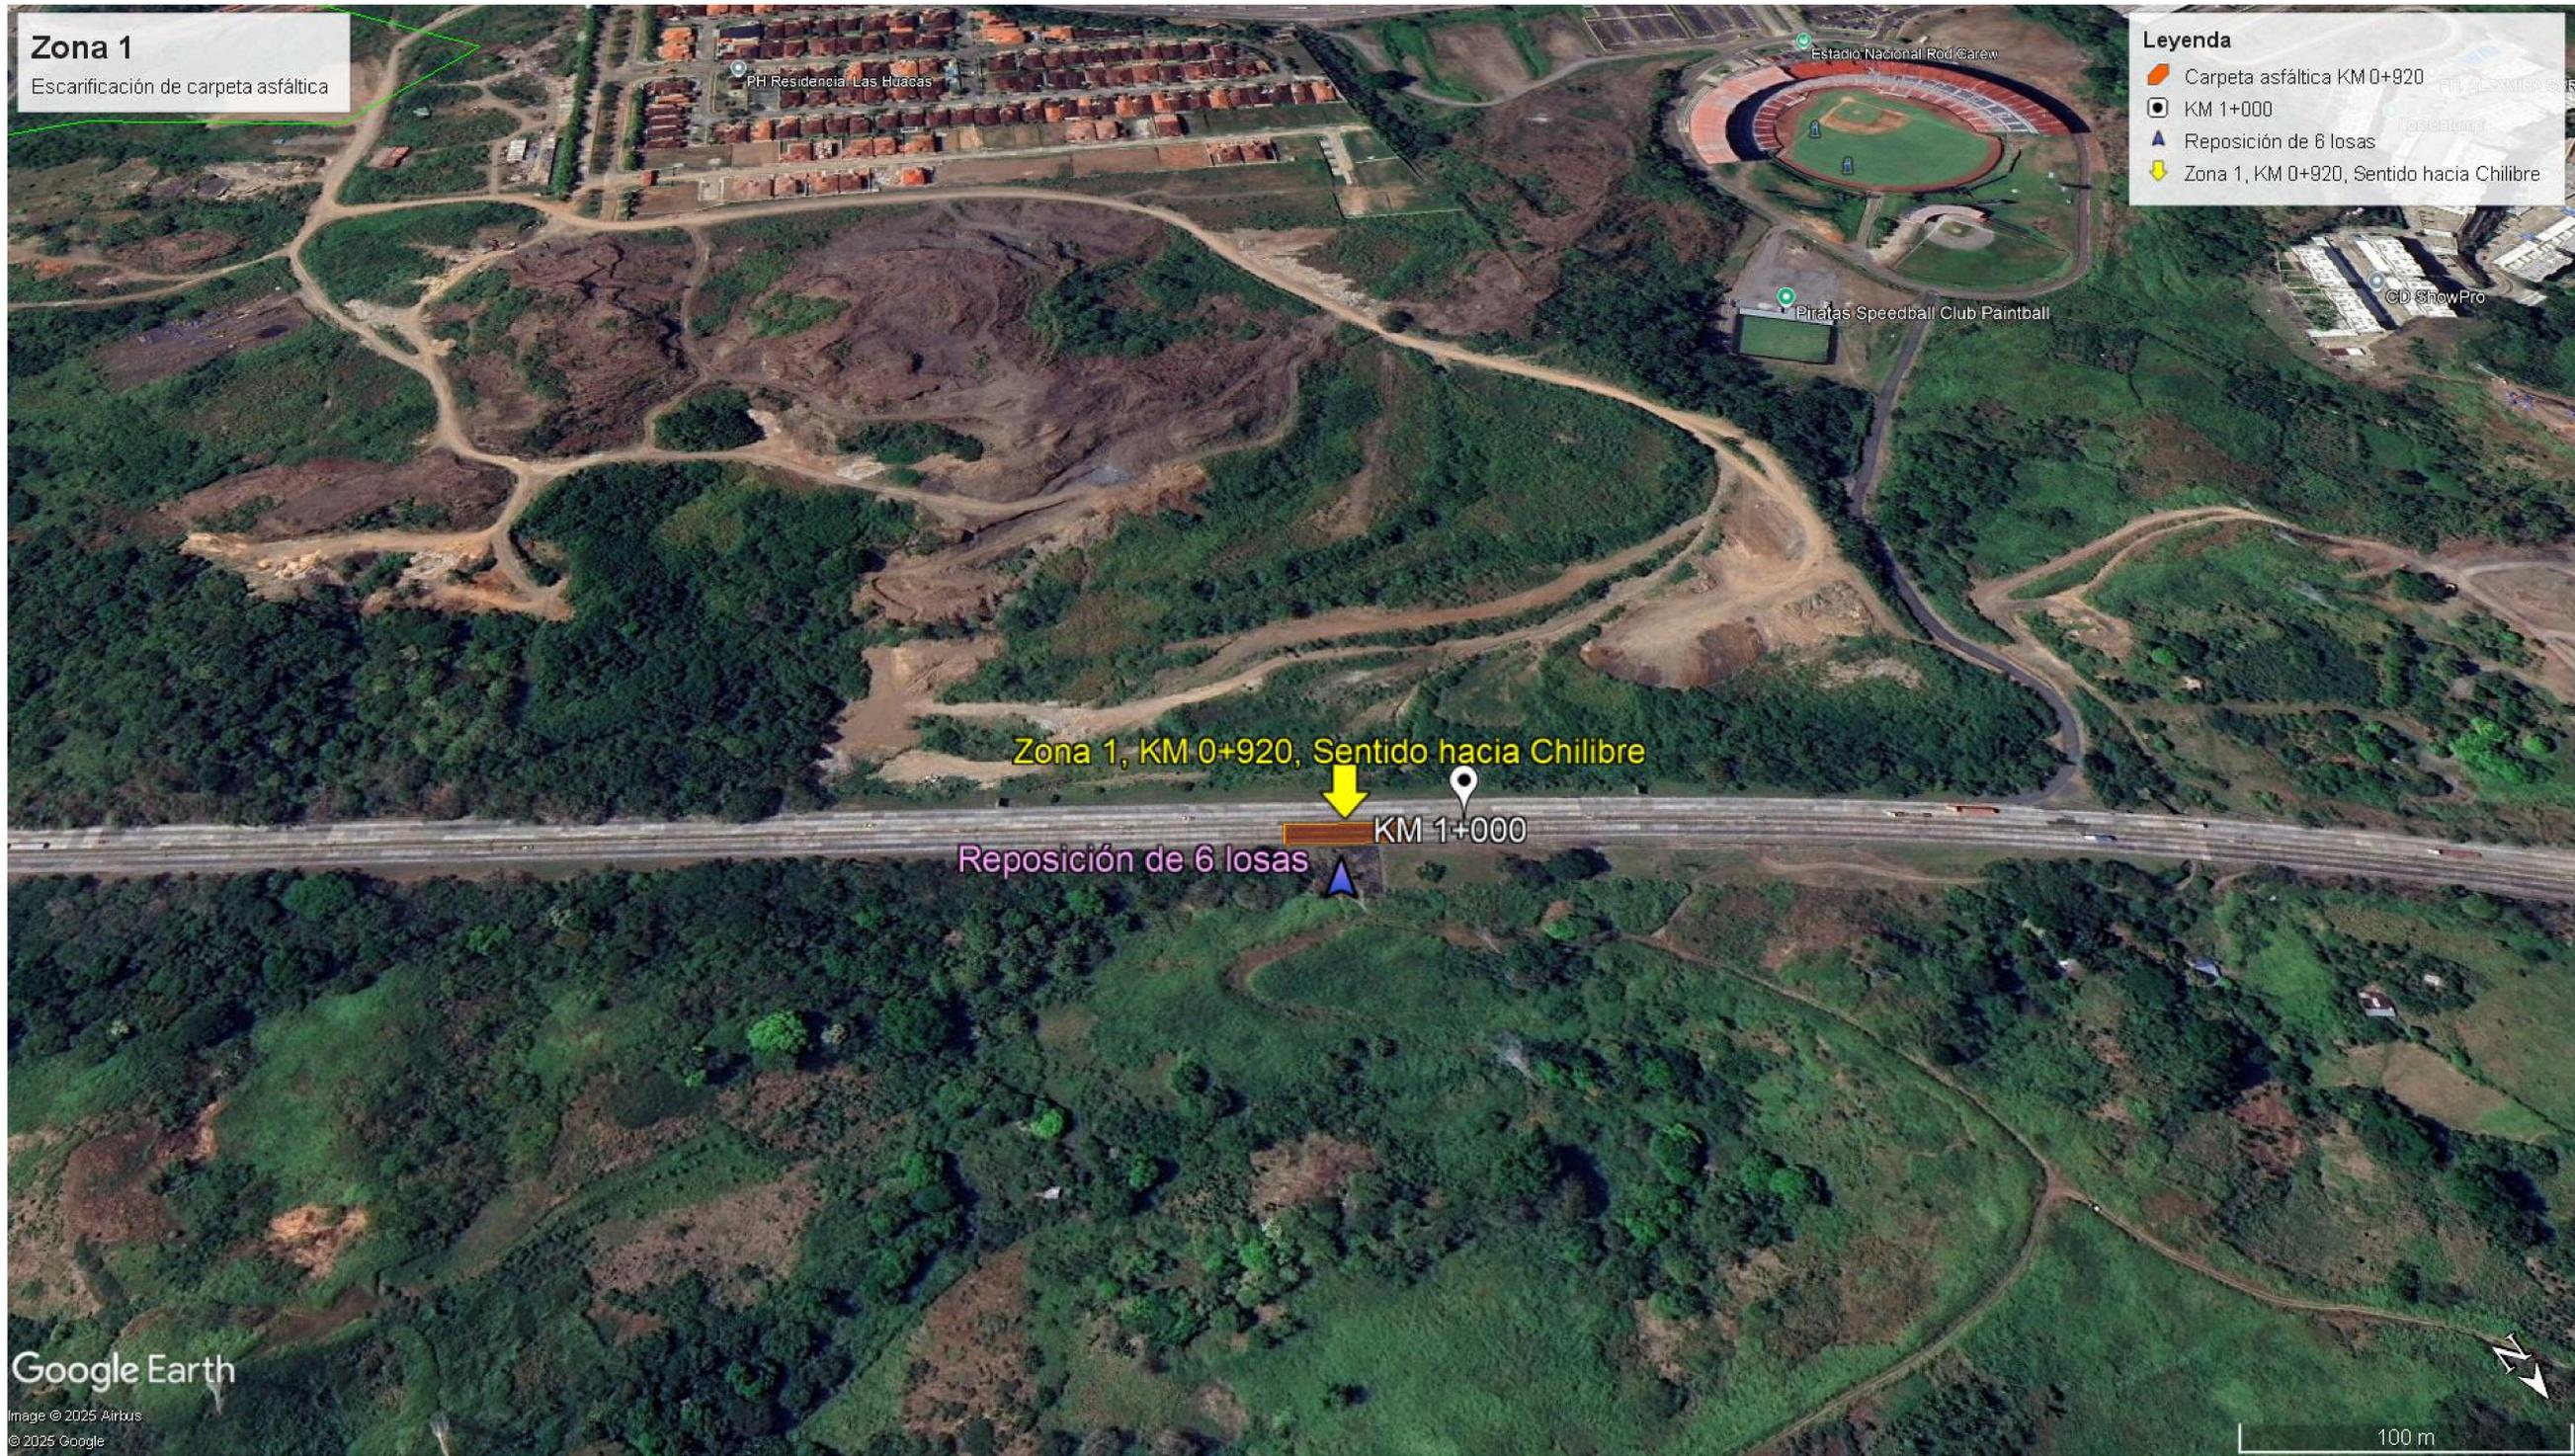
| Cuadro de áreas con carpeta asfáltica en tramo Madden | | | | | | | | |
|---|---|---|---|---|---|---|---|--|
| Zona 1 | 0+920 | Chilibre | 11.90 | 50.00 | 0.05 | 595.00 | 29.75 | Necesario escarificación para ver estado de losas de concreto. |

| Cuadro de losas de 72 horas a reponer en tramo Madden | | | | | | |
|---|---|---|---|---|---|--|
| Zona 1 | 0+920 | Chilibre | 17.50 | 6 | 105.00 | |

- ▭ Carpeta asfáltica KM 0+920
- KM 1+000
- ▲ Reposición de 6 losas
- ▼ Zona 1, KM 0+920, Sentido hacia Chilibre

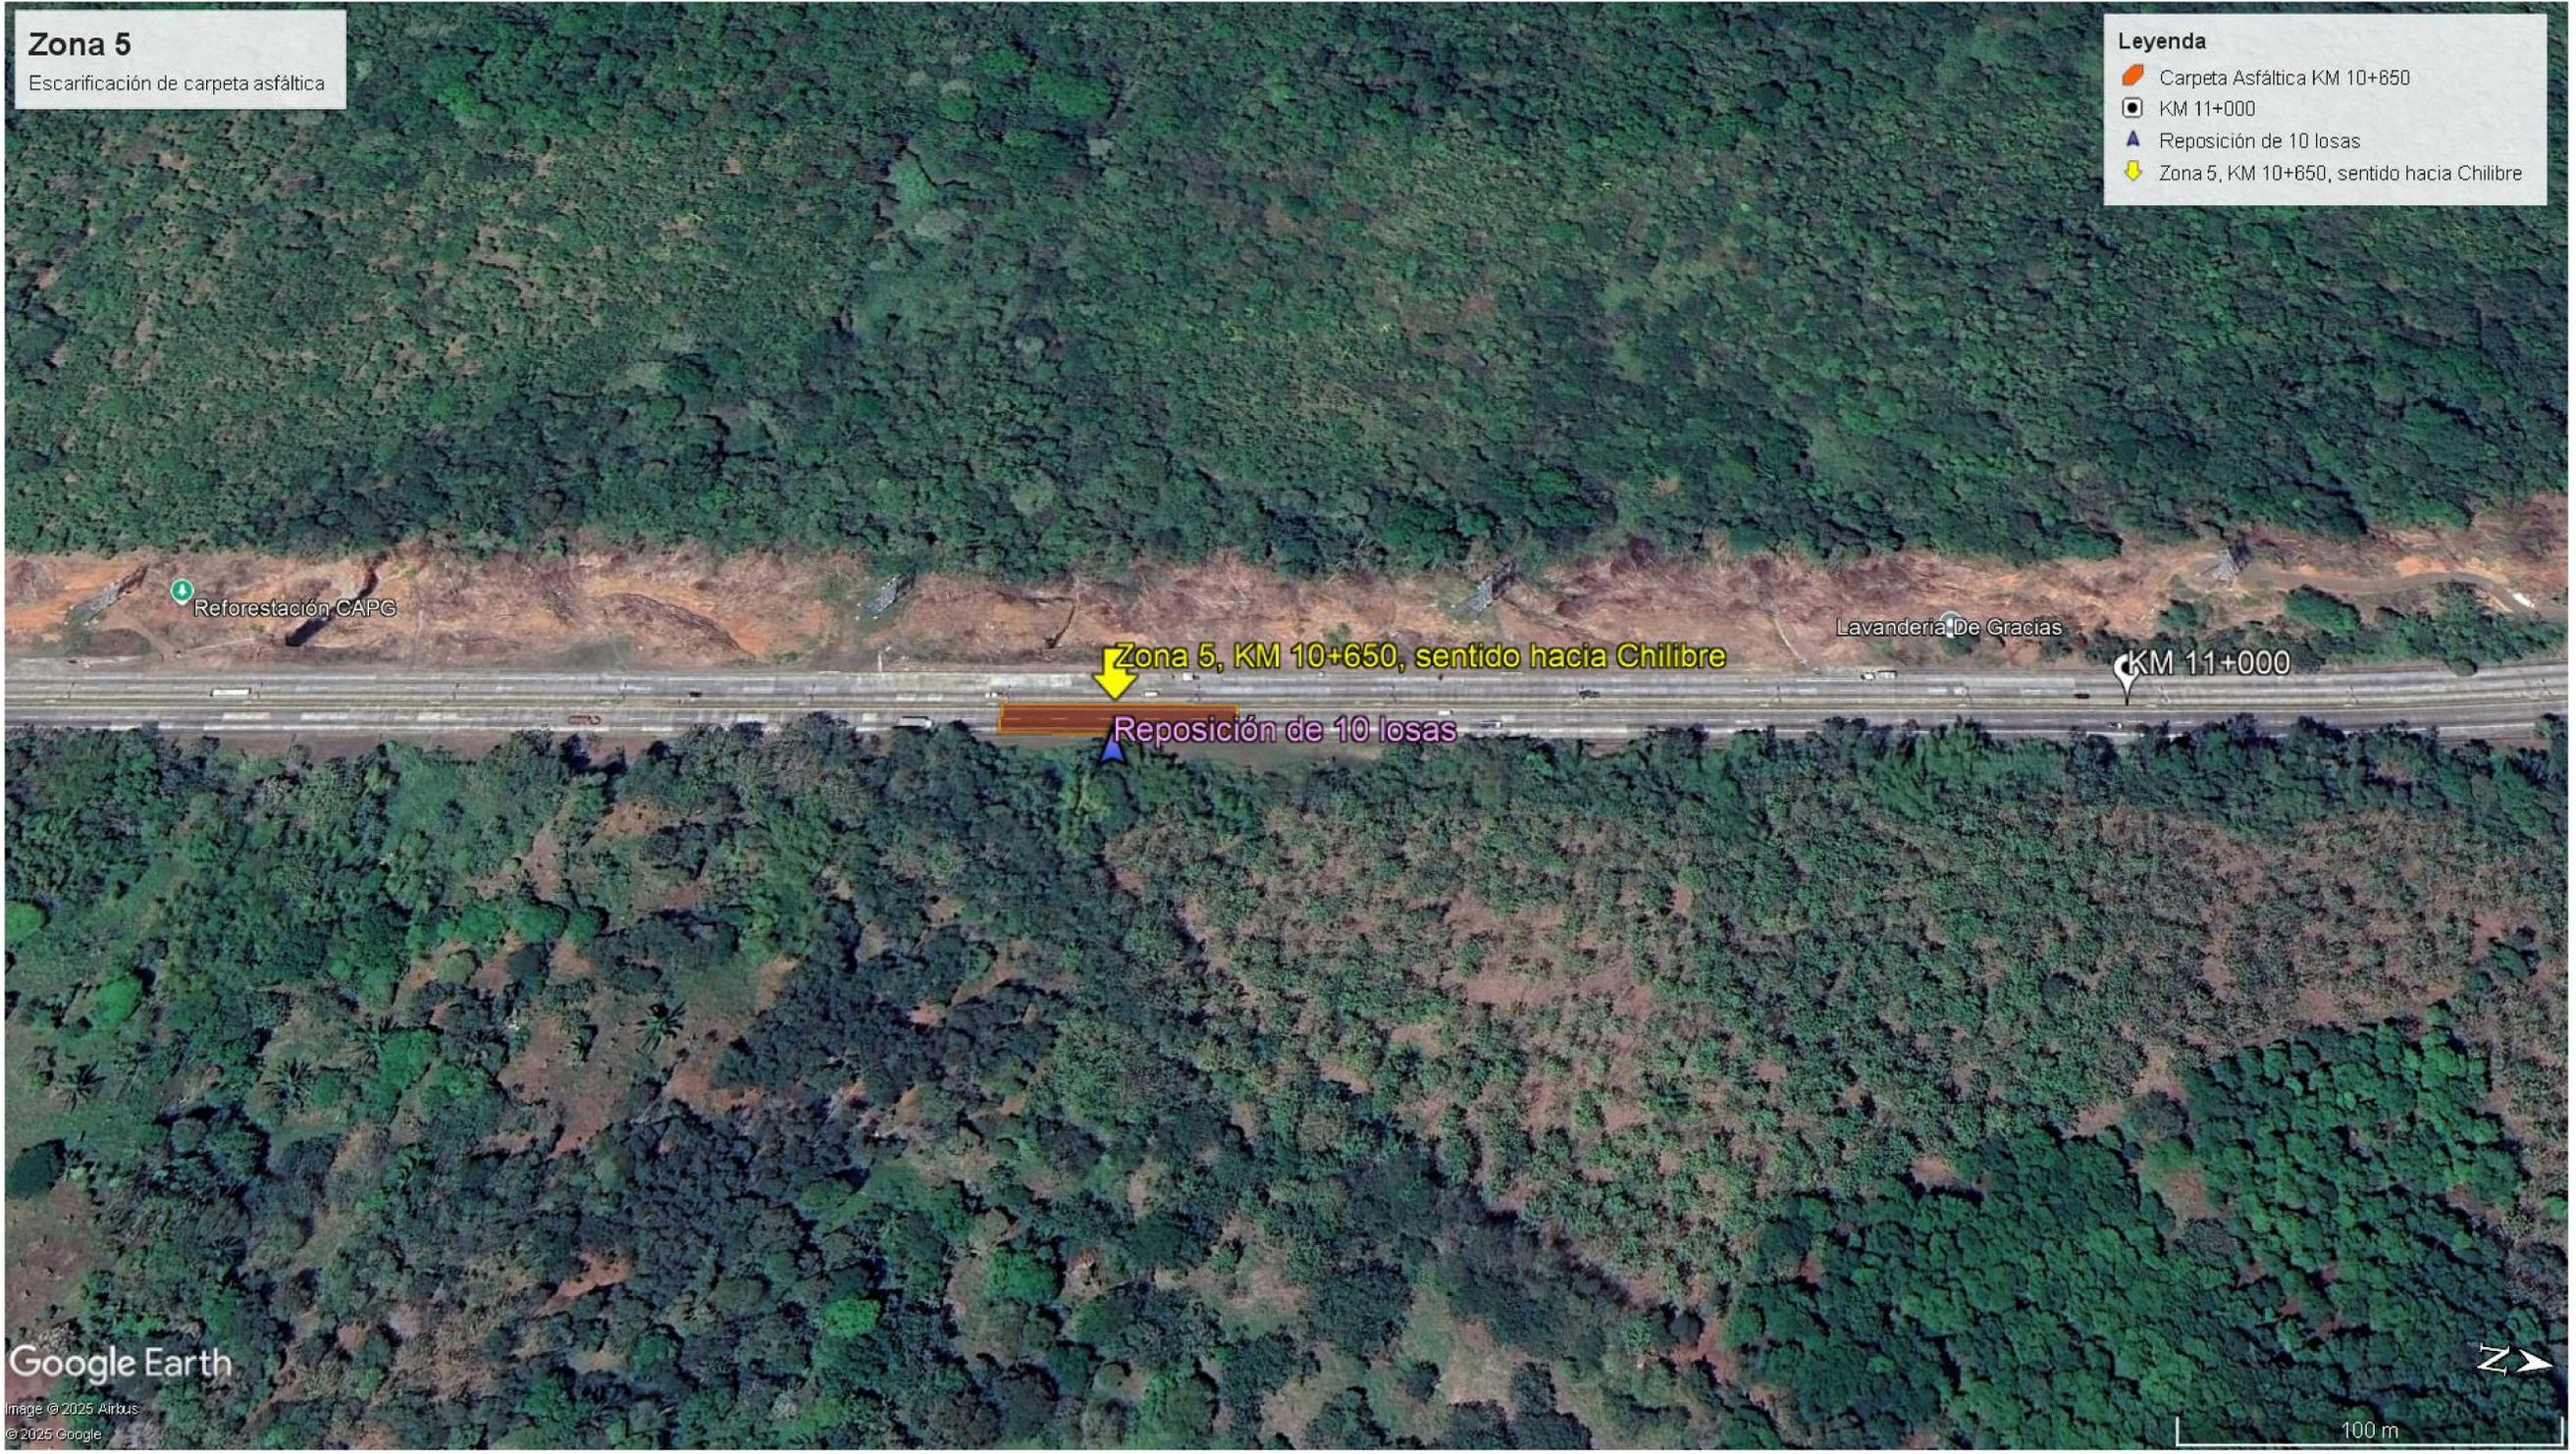
Zona 5
Escarificación de carpeta asfáltica

| Cuadro de áreas con carpeta asfáltica en tramo Madden | | | | | | | | |
|---|---|---|---|---|---|---|---|--|
| Zona 5 | 10+650 | Chilibre | 11.60 | 76.00 | 0.05 | 881.60 | 44.08 | Necesario escarificación para ver estado de losas de concreto. |

| Cuadro de losas de 72 horas a reponer en tramo Madden | | | | | | |
|---|---|---|---|---|---|--|
| Zona 5 | 10+650 | Chilibre | 17.50 | 10 | 175.00 | |

- ▭ Carpeta Asfáltica KM 10+650
- ◻ KM 11+000
- ▲ Reposición de 10 losas
- ▼ Zona 5, KM 10+650, sentido hacia Chilibre

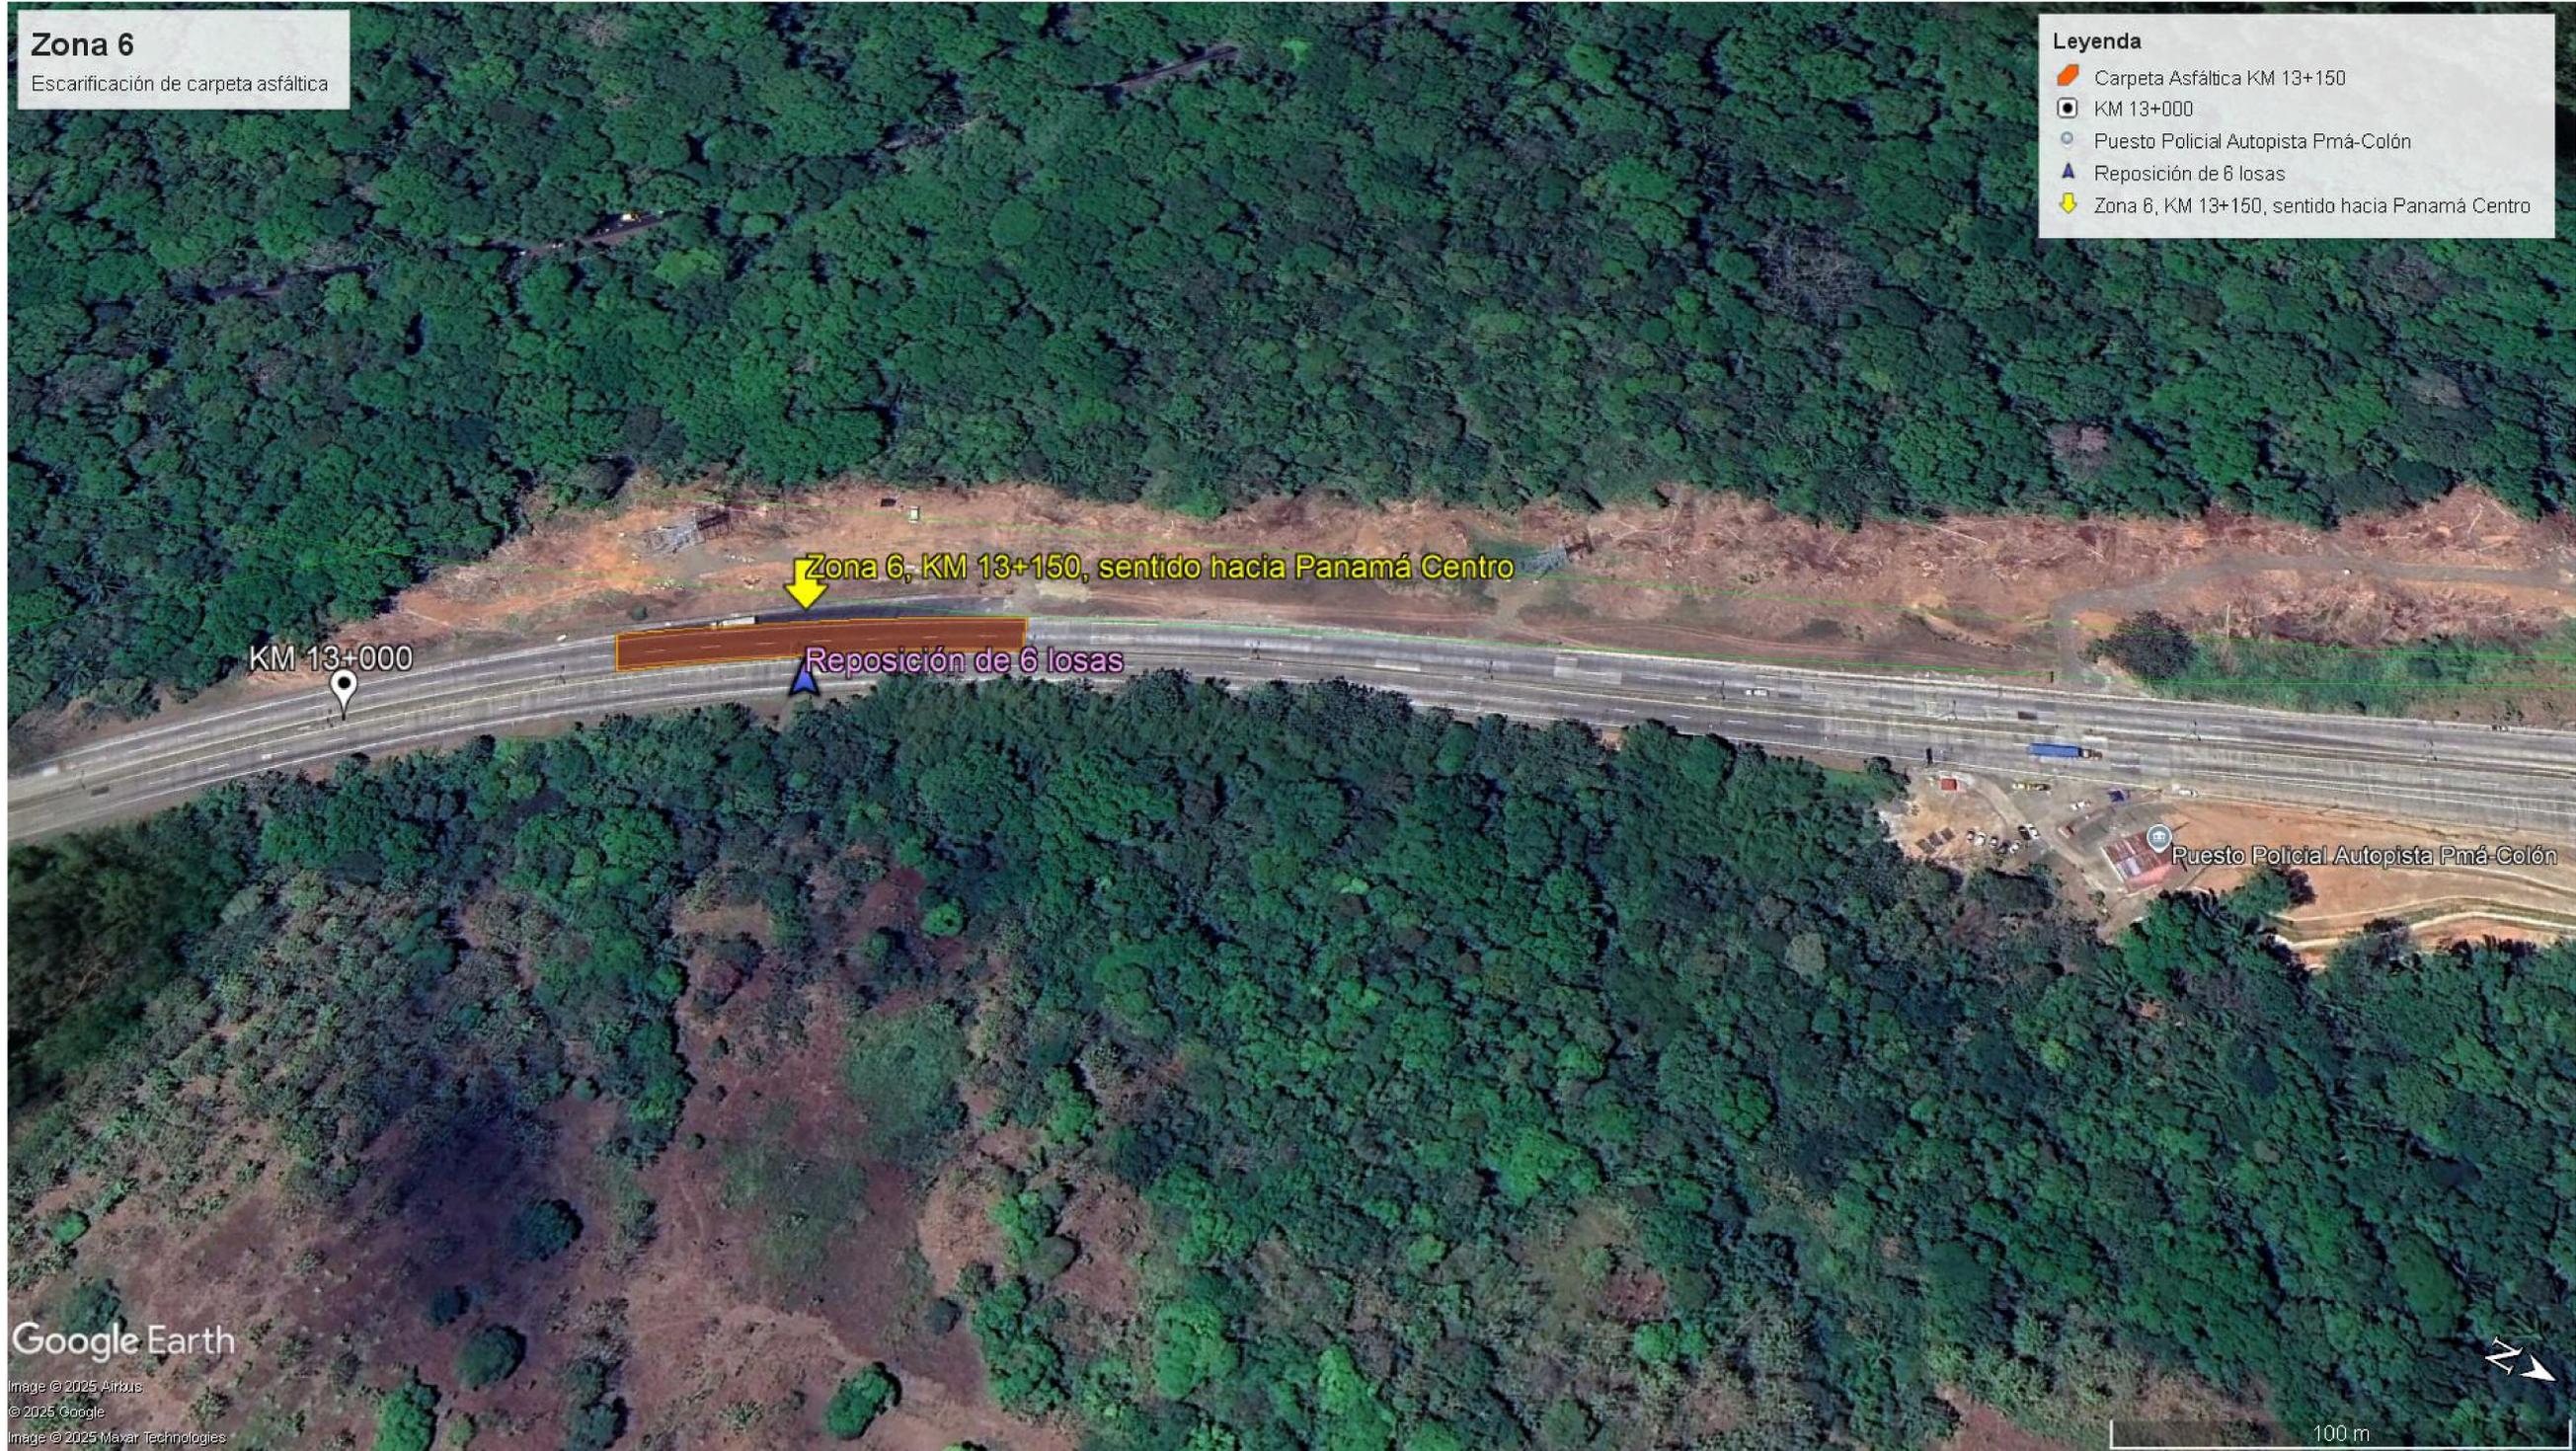
Zona 6
Escarificación de carpeta asfáltica

| Cuadro de áreas con carpeta asfáltica en tramo Madden | | | | | | | | |
|---|---|---|---|---|---|---|---|--|
| Zona 6 | 13+150 | Panamá Centro | 11.15 | 111.40 | 0.05 | 1,242.11 | 62.11 | Necesario escarificación para ver estado de losas de concreto. |

| Cuadro de losas de 72 horas a reponer en tramo Madden | | | | | | |
|---|---|---|---|---|---|--|
| Zona 6 | 13+150 | Panamá Centro | 17.50 | 6 | 105.00 | |

Carpeta Asfáltica KM 13+150
-

Reposición de 6 losas
-

Zona 6, KM 13+150, sentido hacia Panamá Centro

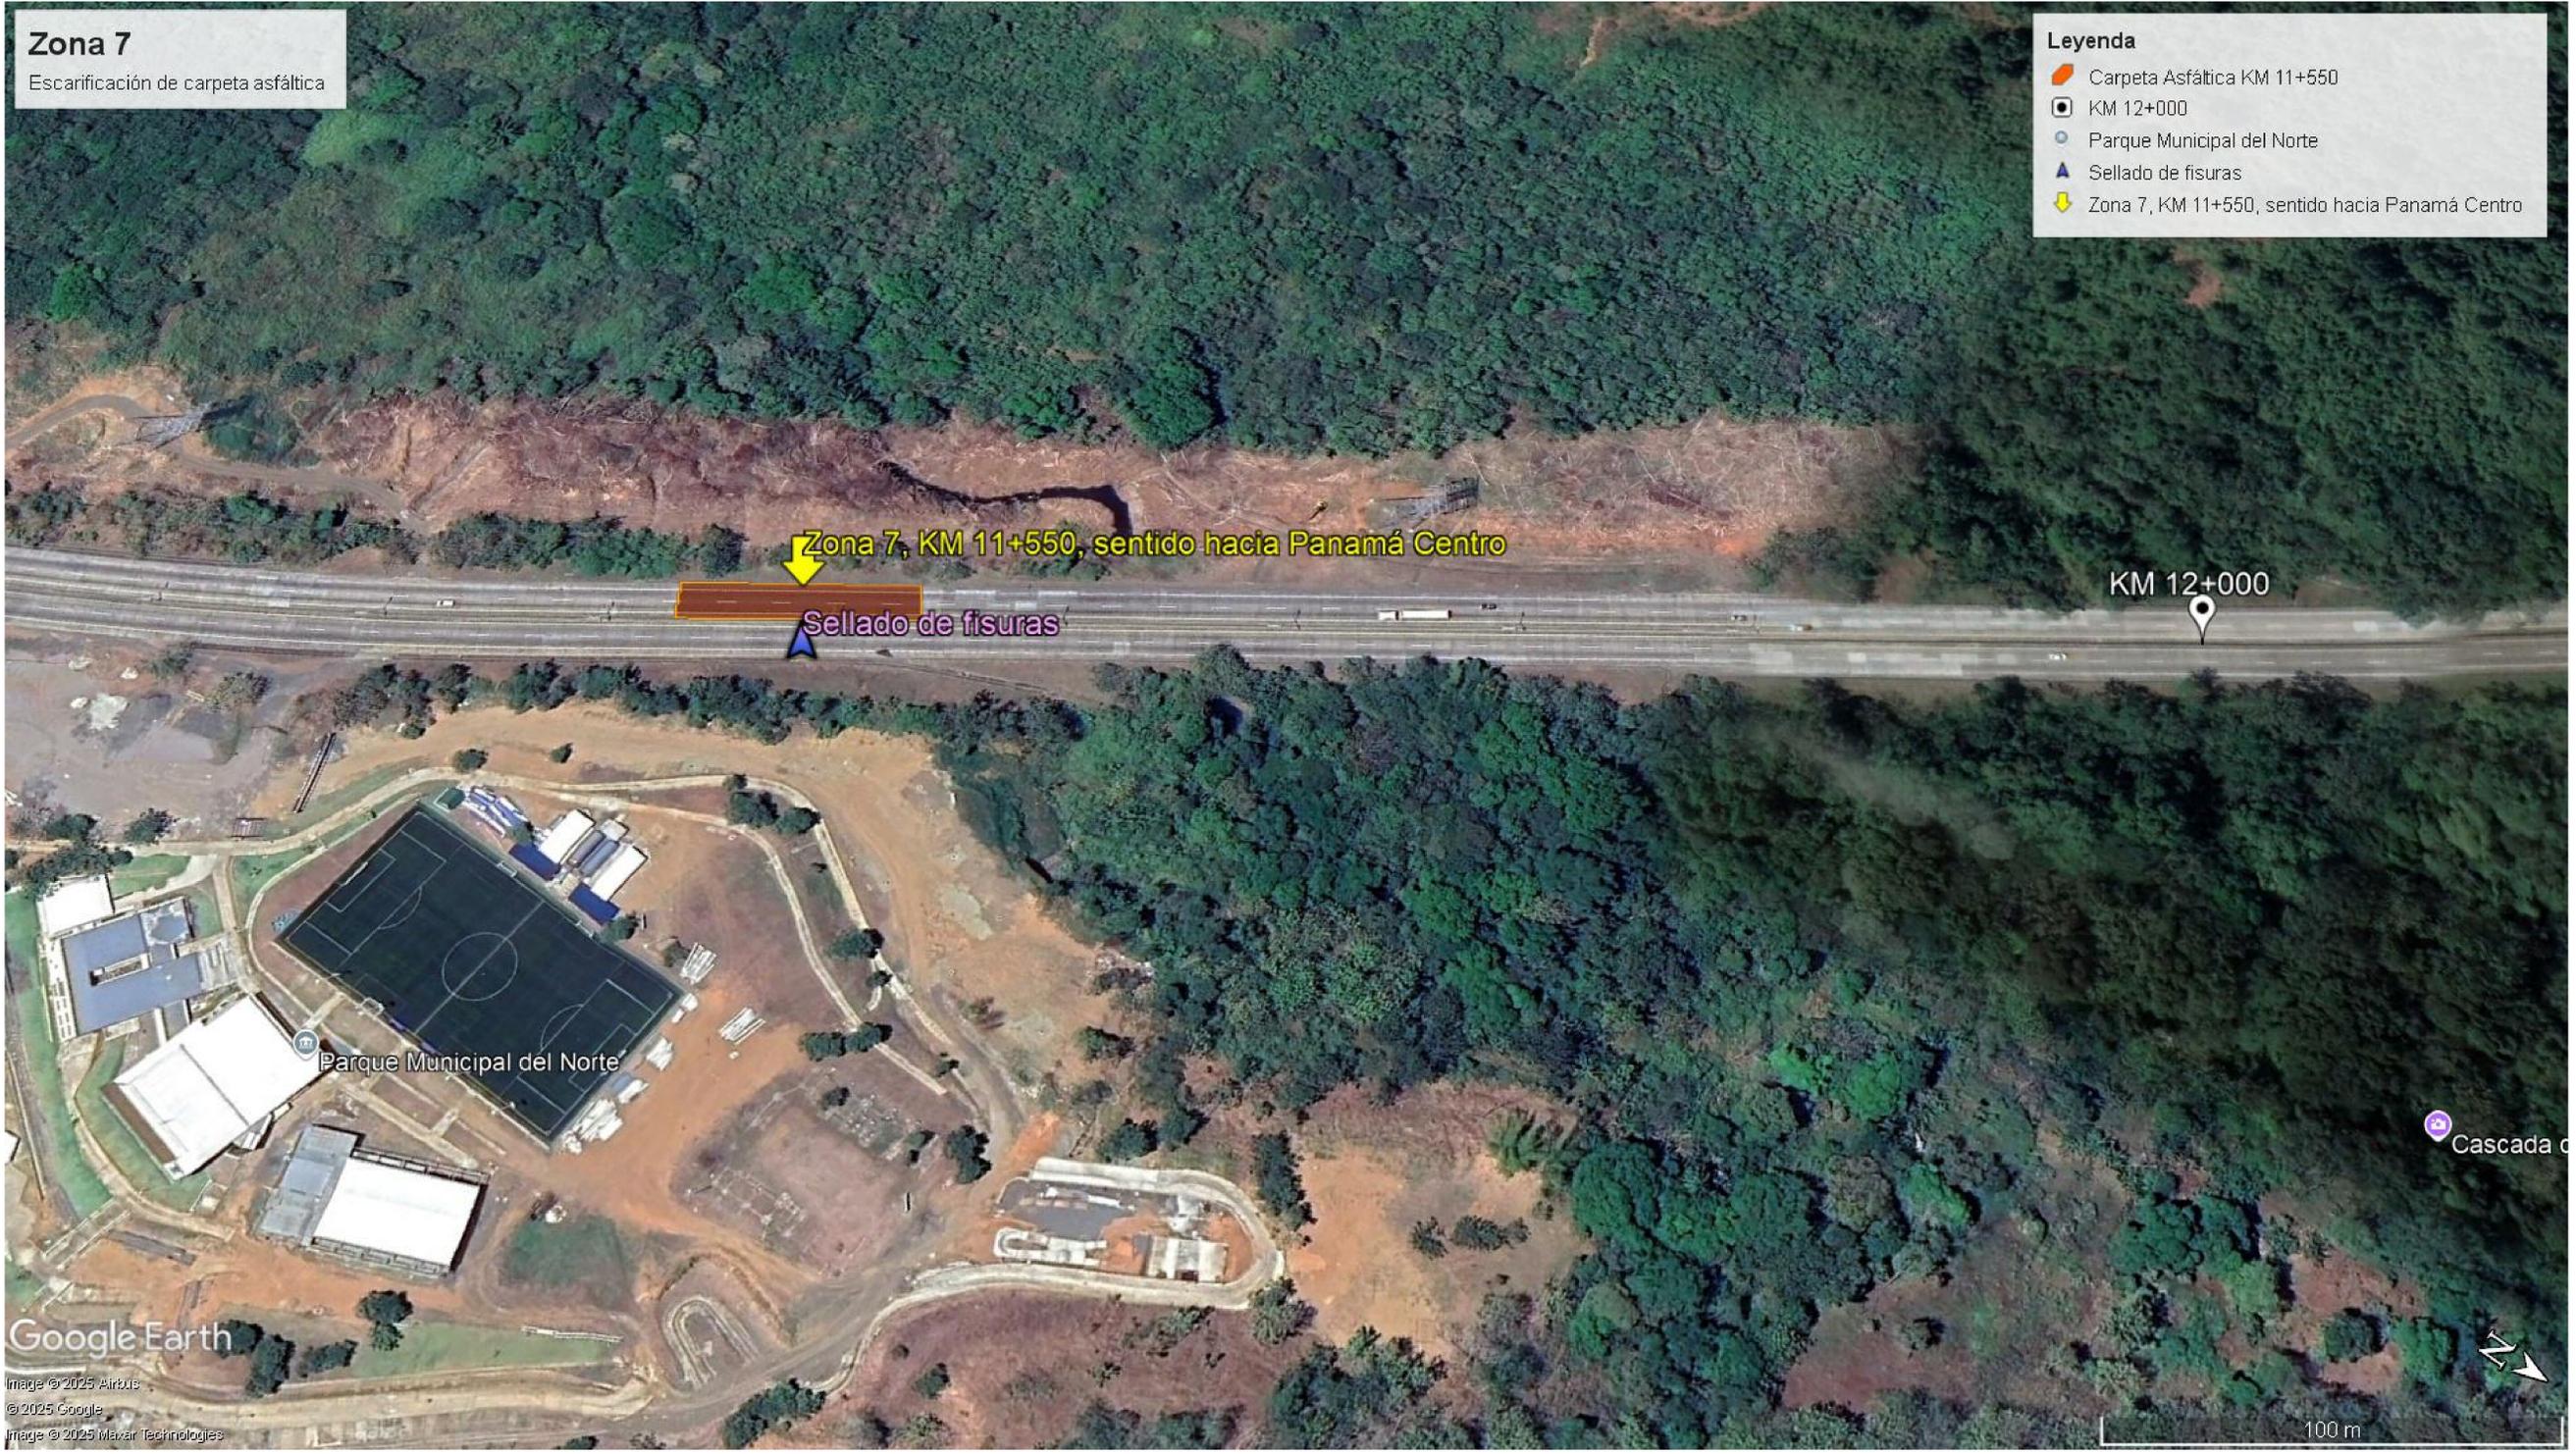
Zona 7
Escarificación de carpeta asfáltica

| Cuadro de áreas con carpeta asfáltica en tramo Madden | | | | | | | | |
|---|---|---|---|---|---|---|---|--|
| Zona 7 | 11+550 | Panamá Centro | 11.90 | 66.50 | 0.05 | 791.35 | 39.57 | Evaluar, ya que solo se observó una fisura en toda el área. |

| Cuadro de losas de 72 horas a reponer en tramo Madden | | | | | | |
|---|---|---|---|---|---|--|
| Zona 7 | 11+550 | Panamá Centro | 0.00 | 0 | 0.00 | Solo se detectó una fisura en carpeta asfáltica. |

- Leyenda**
- ▭ Carpeta Asfáltica KM 11+550
 - KM 12+000
 - Parque Municipal del Norte
 - ▲ Sellado de fisuras
 - ▼ Zona 7, KM 11+550, sentido hacia Panamá Centro

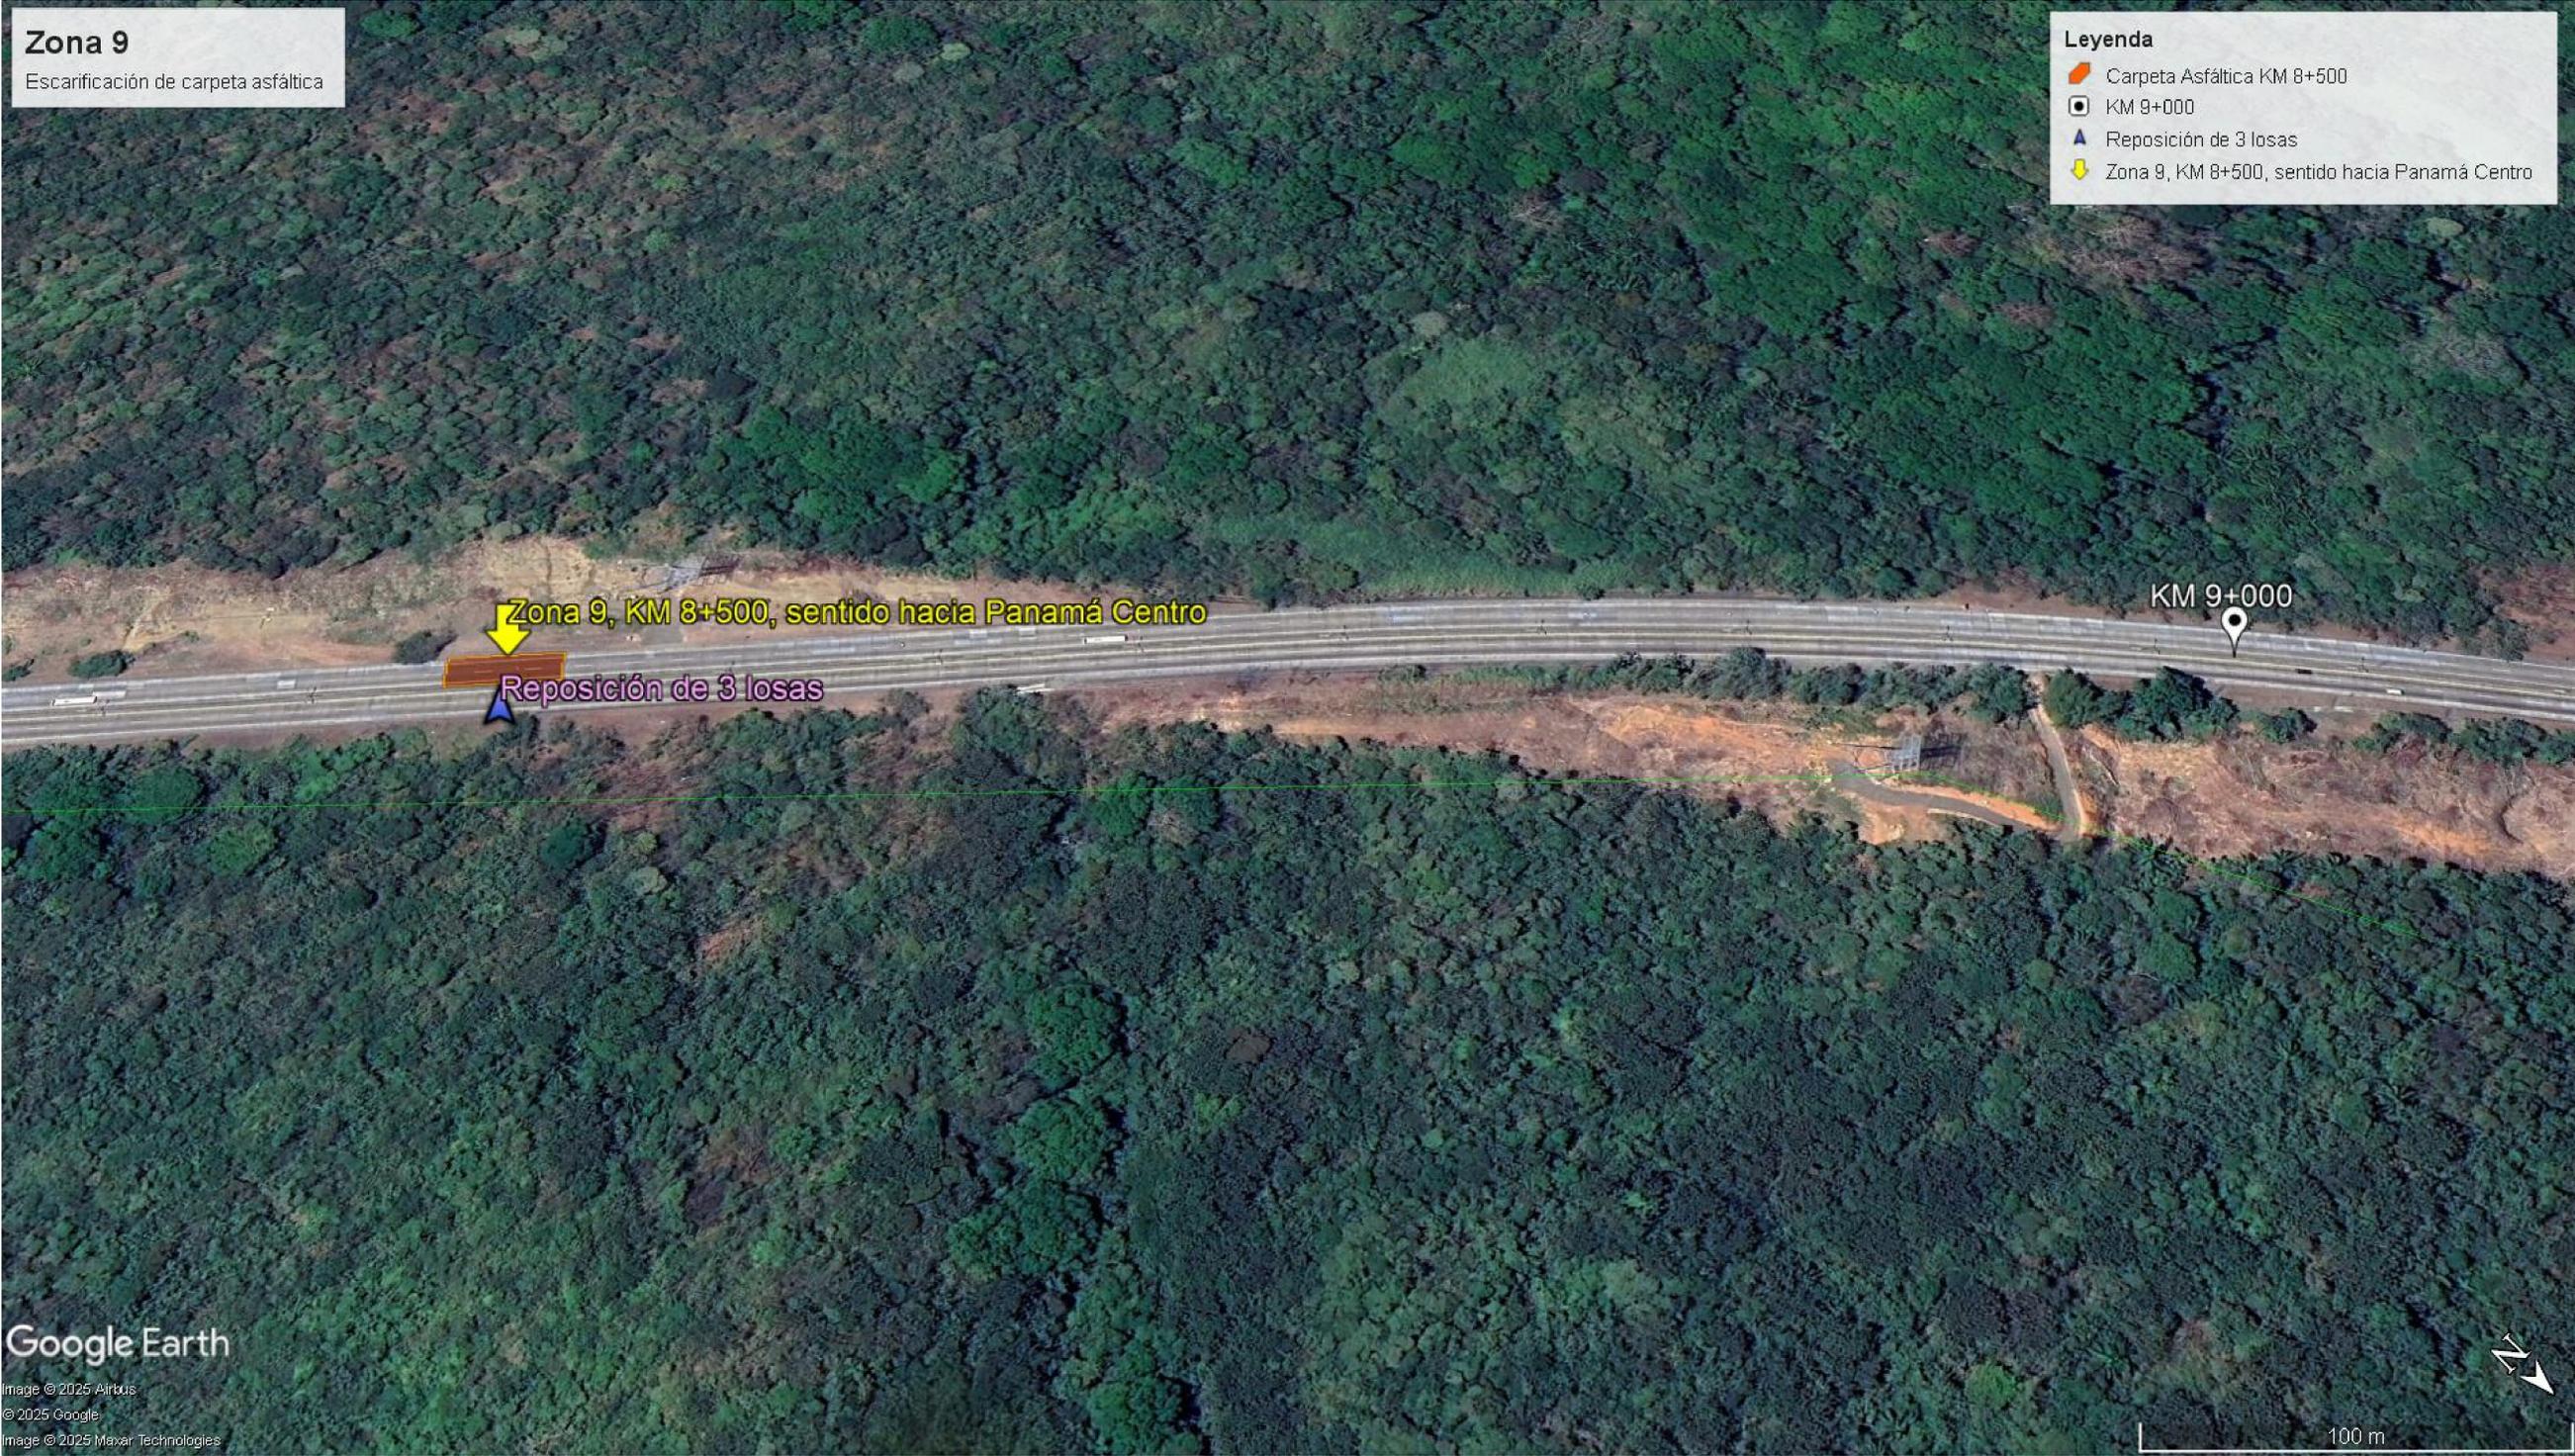
Zona 9
Escarificación de carpeta asfáltica

| Cuadro de áreas con carpeta asfáltica en tramo Madden | | | | | | | | |
|---|---|---|---|---|---|---|---|--|
| Zona 9 | 8+500 | Panamá Centro | 11.50 | 35.10 | 0.05 | 403.65 | 20.18 | Necesario escarificación para ver estado de losas de concreto. |

| Cuadro de losas de 72 horas a reponer en tramo Madden | | | | | | |
|---|---|---|---|---|---|--|
| Zona 9 | 8+500 | Panamá Centro | 17.50 | 3 | 52.50 | |

- ▮ Carpeta Asfáltica KM 8+500
- ▣ KM 9+000
- ▲ Reposición de 3 losas
- ▼ Zona 9, KM 8+500, sentido hacia Panamá Centro
