## REPORTE DE INCIDENCIA

Número de  
Reporte: RI.CN. 066-2025

Atención inmediata por obstrucción de drenaje pluvial y  
acumulación de agua en el área de casetas de peaje.

| Dirección /Caseta Martin Sosa |

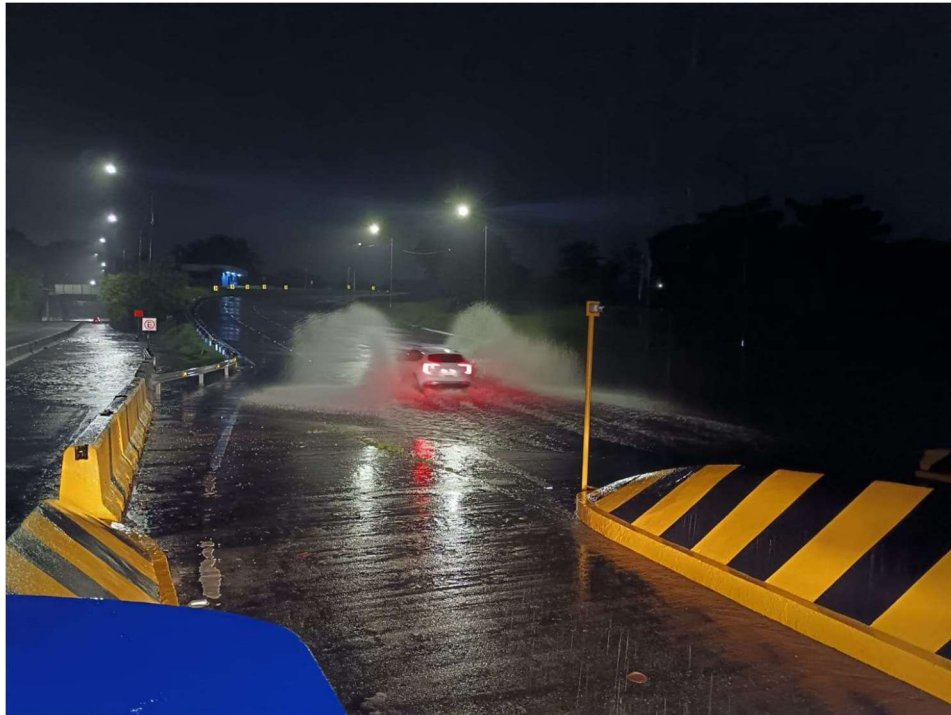
Durante la inspección en el área de las casetas de peaje de Martín Sosa se evidenció la presencia de acumulación significativa de agua debido a la obstrucción total del canal que conduce las aguas hacia el río Curundú. La obstrucción, generada por relleno de material a unos 50 metros de la salida pluvial, ha creado un embalse artificial que afecta el sistema de drenaje de la zona.

*Imagen 1: Zona de acumulación de agua.*

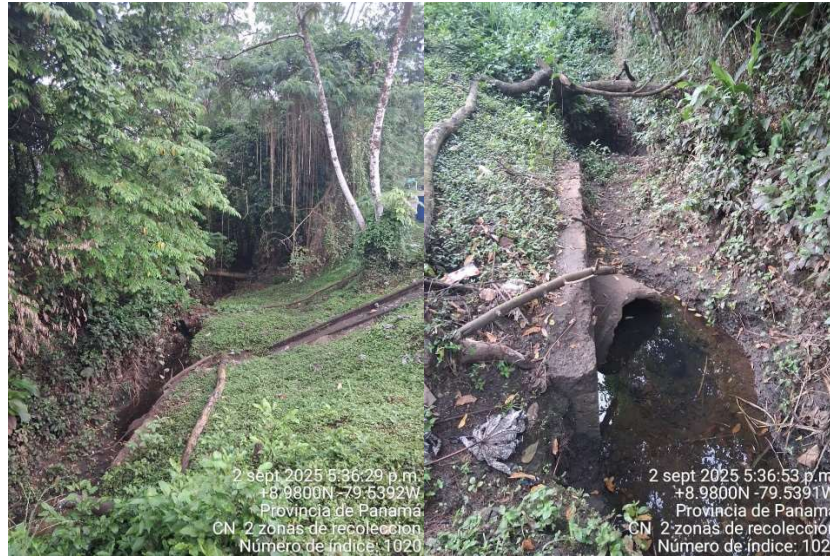
El sistema pluvial interno de la infraestructura del corredor conduce las aguas hasta una descarga a canal natural. A partir de ese punto, el flujo debe continuar por cauce abierto hasta el Río Curundú. Sin embargo, en el tramo de canal natural se detectó la presencia de un relleno que se encuentra por encima de la cota de la sección natural del canal. Esta condición sugiere dos posibles situaciones:

- Existe una tubería (conducción cerrada) bajo el relleno que transporta el caudal hasta retomar el canal natural más adelante, pero no fue posible verificar su diámetro ni su estado.
- La acumulación de sedimentos y material fino impide reconocer con claridad el trazo y la sección hidráulica del cauce en el sector del relleno.

En términos prácticos, el sistema interno puede estar drenando, pero la condición de salida genera un respaldo y acumulación en la zona de casetas.

*Imagen 2: Zona de descarga del sistema de drenaje del Corredor Norte.*

- El sistema de drenaje del corredor puede estar funcionando de manera adecuada en su parte interna, sin embargo, la dificultad se presenta en la zona donde las aguas descargan hacia el canal natural. En este punto, el agua no fluye libremente, sino que queda acumulada, lo que indica que la cota del canal natural se encuentra más elevada que la salida del sistema de drenaje. Esta diferencia de niveles genera un tapón hidráulico que impide la evacuación continua y eficiente del caudal.

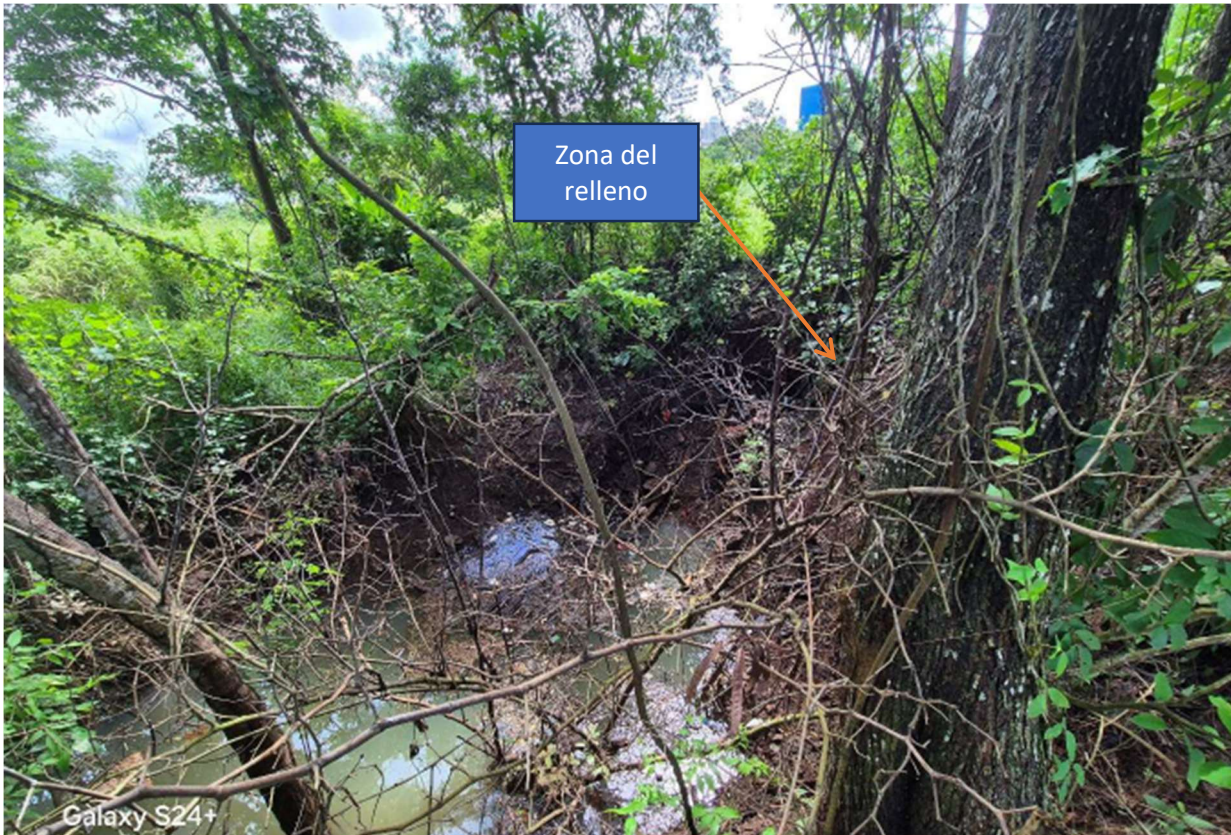
- Canal natural obstruido: Presencia de sedimentos, limos y material vegetal que reducen el tirante útil y la capacidad hidráulica.
- Relleno sobre el drenaje natural: El relleno se ubica por encima de la sección natural del canal, interrumpiendo la continuidad del flujo superficial.

- Conducción cerrada no verificada: Se infiere la posible existencia de una tubería bajo el relleno; no se pudo observar diámetro, material, pendientes, ni puntos de acceso.

- Accesibilidad limitada: La alta sedimentación y el espejo de agua impidieron exponer o medir el elemento enterrado.

*Imagen 3: Zona del relleno*

La elevación del relleno respecto a la sección natural del canal genera:

- Pérdida de energía y aumento de tirantes aguas arriba (efecto presa).
- Reducción de capacidad de descarga y aumento de tiempos de desagüe.
- Riesgo de desbordamientos locales que pueden afectar plataforma vial y accesos a casetas.
- Si existe una tubería subdimensionada, colapsada o parcialmente obstruida, la capacidad de transporte sería insuficiente para los caudales de diseño, agravando el respaldo hidráulico.

La solución a la problemática identificada requiere inicialmente de elaborar un estudio y diseño hidráulico–hidrológico que permita recomendar la mejora del sistema de drenaje existente en el sector de descarga y definir las obras a construir como podría ser un canal en concreto en sustitución del canal natural. Con las recomendaciones se busca garantizar la adecuada conducción de las aguas pluviales hasta su descarga en el Río Curundú, asegurando la continuidad hidráulica del sistema y eliminando el riesgo de acumulaciones.

El diseño deberá contemplar las condiciones actuales de la zona, incluyendo la presencia de rellenos y la posible existencia de una conducción enterrada, a fin de verificar su capacidad y determinar las adecuaciones necesarias. Una vez completada esta etapa de diseño, se procederá con la ejecución de las obras de construcción, las cuales restituirán la funcionalidad del sistema pluvial y mejorarán la seguridad de la infraestructura y de los usuarios del corredor.
