ESTUDIO, DISEÑO Y CONSTRUCCIÓN DEL PROYECTO DE REHABILITACIÓN ESTRUCTURAL DEL TRAMO MARINO DEL CORREDOR SUR

MANUAL DE MANTENIMIENTO DE LAS ESTRUCTURAS DEL TRAMO MARINO DEL CORREDOR SUR	Doc. No. CIPTS-18-805-D-AE-15 Rev. No. : 0 Pagina No. 1 of 17

MANUAL DE MANTENIMIENTO DE LAS ESTRUCTURAS DEL TRAMO MARINO DEL CORREDOR SUR

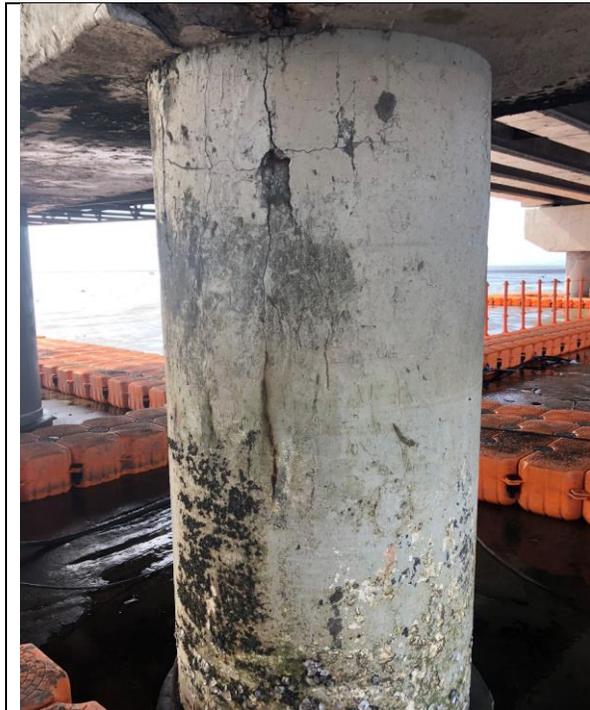
Pila antes de intervención

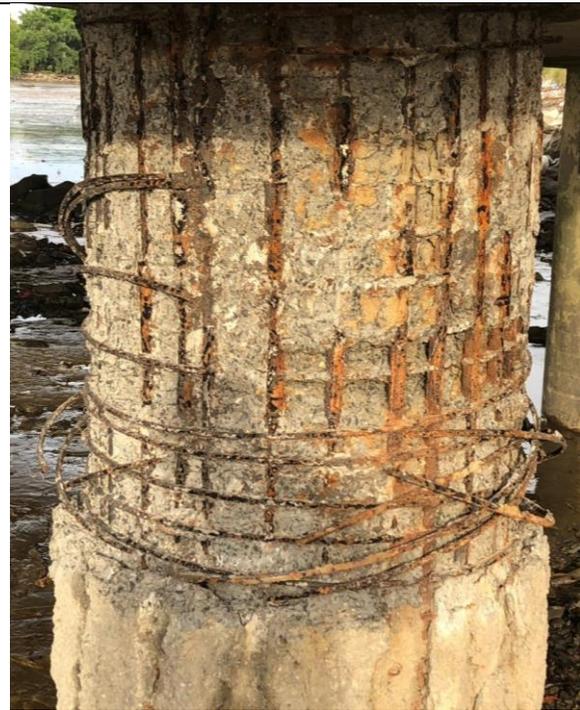
Pila luego de hidrodemolición

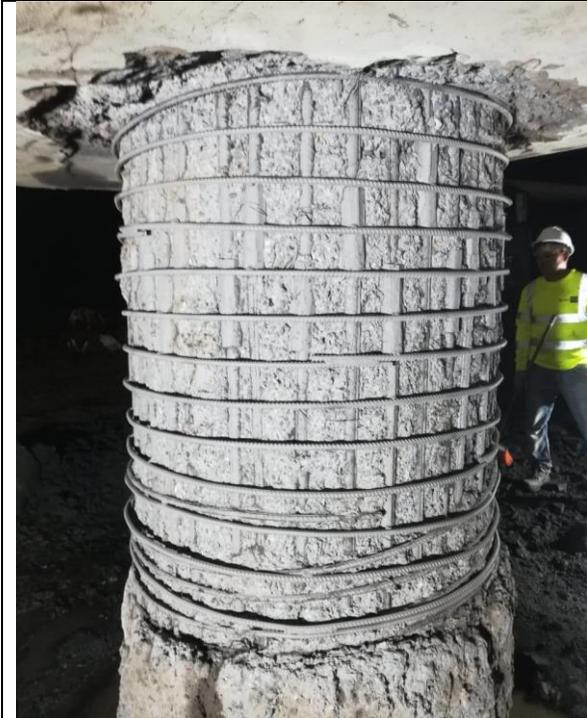
Pila luego de reposición de acero y aplicación de tratamiento anti-corrosivo

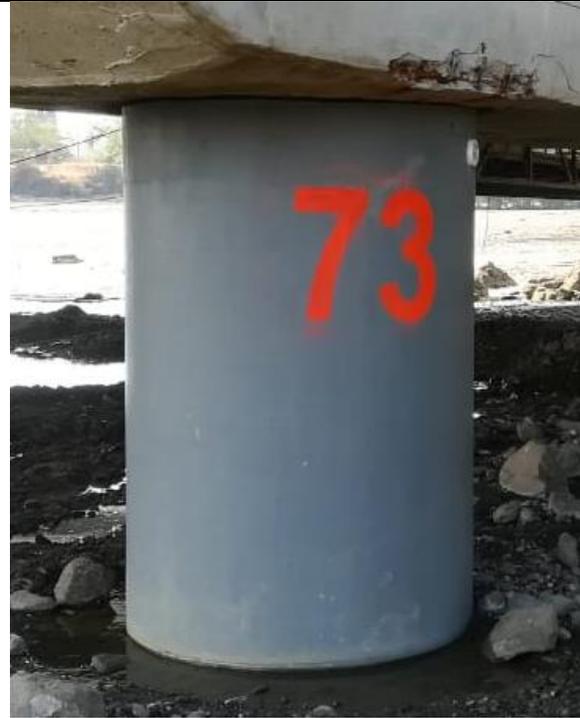
Pila terminada

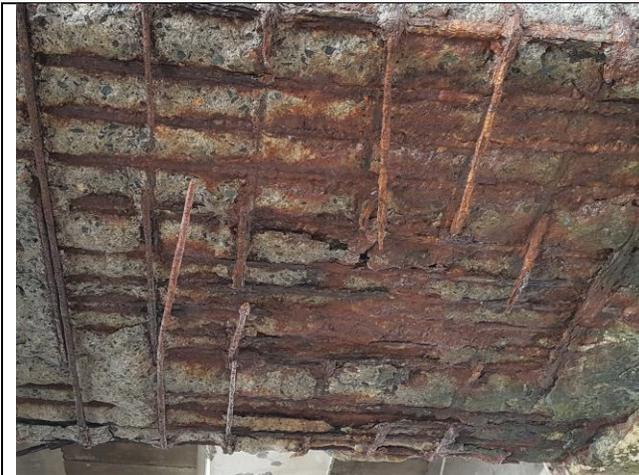
Fondo de viga cabecera antes de intervención

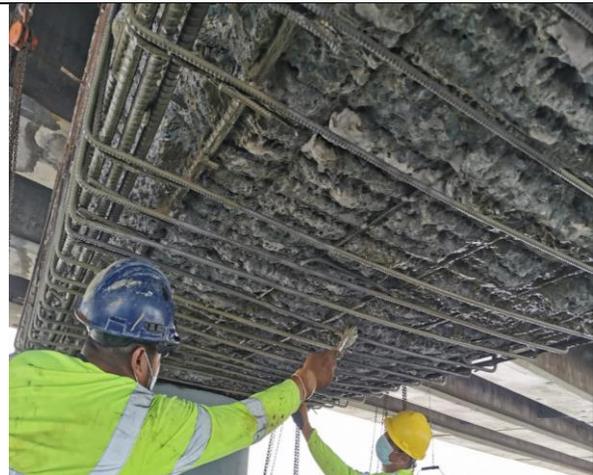
Fondo de viga cabecera luego de hidrodemolición, reposición de aceros y aplicación de pasivador

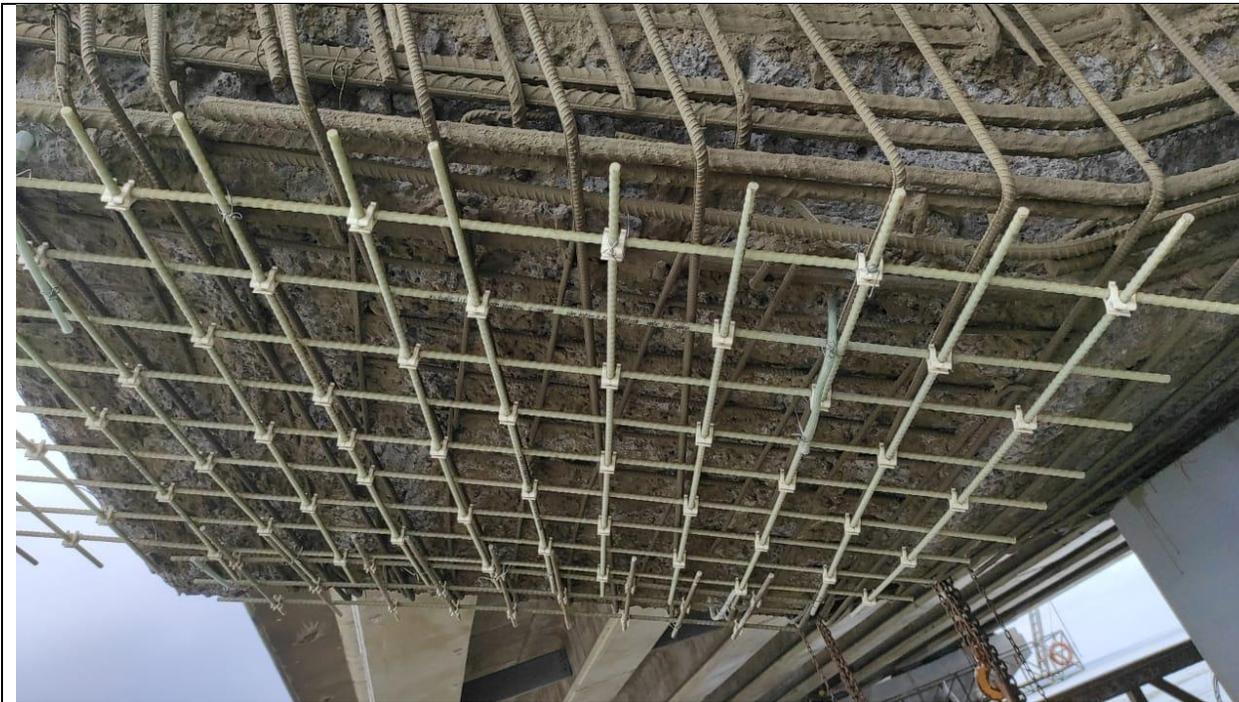
Colocación de malla de GFRP en fondo de viga cabecera

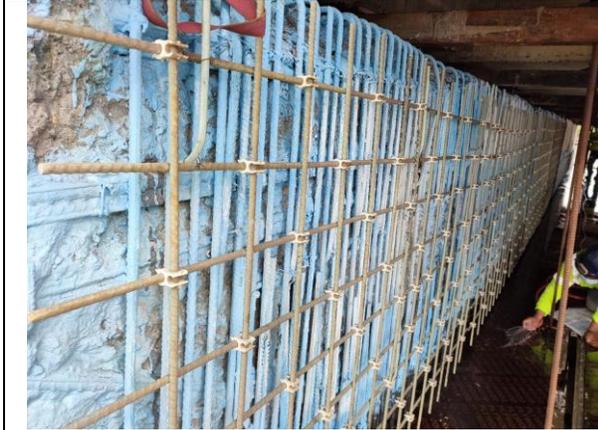
Cara lateral luego de hidrodemolición, reposición de acero, aplicación de pasivador y colocación de armadura de GFRP

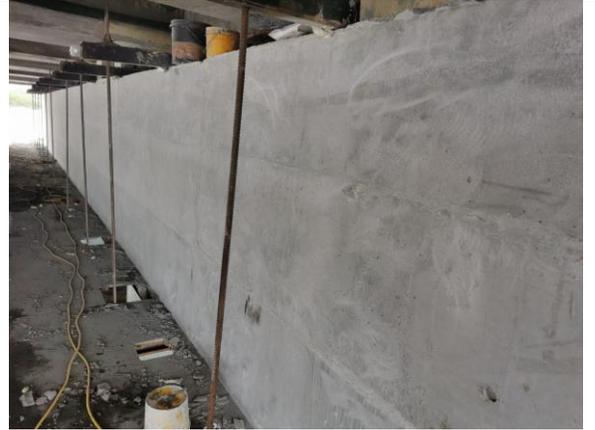
Cara lateral luego de colocación de recrido con concreto autocompactante

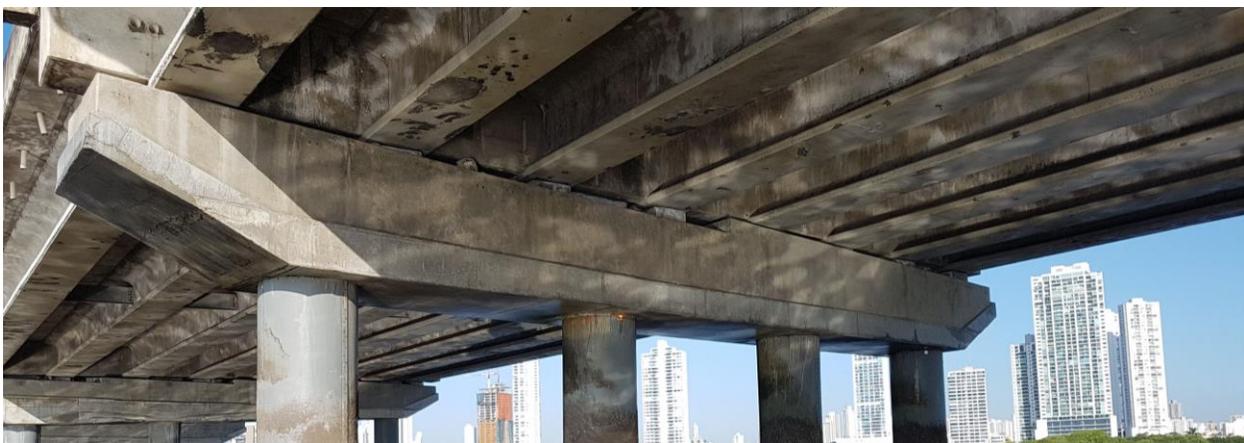
Viga Cabecera terminada con tratamiento Alternativa 2
