INFORME DE RESULTADOS

RAMPA #31 DEL CORREDOR SUR SITO EN LA
BAHÍA DE PANAMÁ

ENA
EMPRESA NACIONAL
DE AUTOPISTA, S.A.

DOCUMENTO N°: PAT_22320_RAMPA_31_CORREDUR_SUR

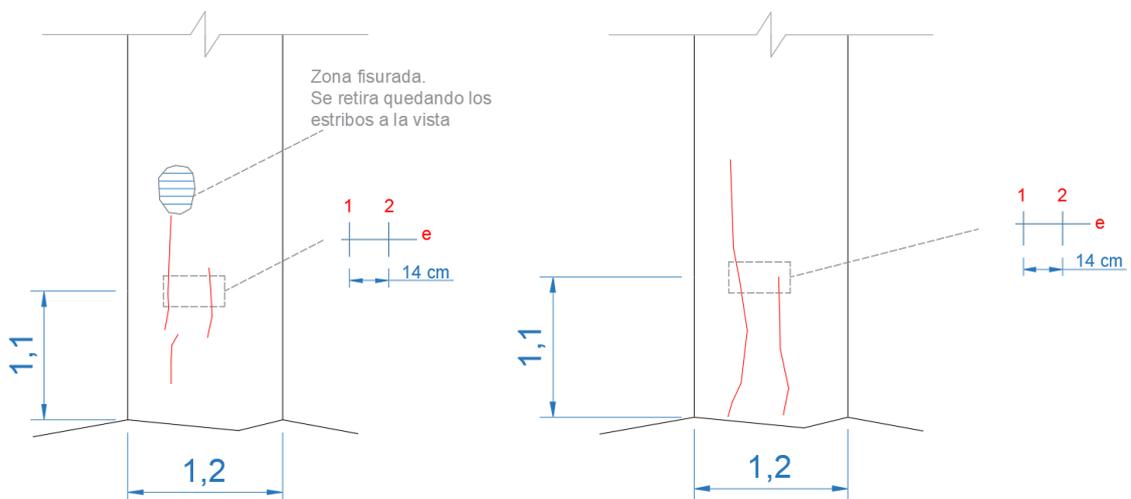
Croquis 03 y 04.- Rozas en pilas 1E y 2B respectivamente

En la pila 1E se observa una fisura en el fuste que se corresponde con el daño ID04. Los daños se producen en zona de afección de marea. Se realiza la roza coincidente con la fisura. En una sección superior se retira el recubrimiento de hormigón ya fisurado comprobando que la rotura se produce por corrosión de los estribos, probablemente por falta de recubrimiento. Estos estribos ya expuestos y con poco recubrimiento (aprox. 40 mm) presentan corrosión con pérdidas de sección. Donde se realiza la roza los recubrimientos son algo mayores observando corrosión en el estribo y oxidación en las barras.

En la pila 2B se observa una fisura en el fuste que se corresponde con el daño ID01. Los daños se producen en zona de afección de marea. Se realiza la roza coincidente con la fisura. Los recubrimientos son mayores de 10 cm. Se observa corrosión en el estribo y oxidación en las barras.

La armadura principal está ejecutada con barras corrugadas de diámetro 32 mm. El estribado se realiza con barras corrugadas de diámetro 16 mm cada 6 cm. De manera general, donde hay fisuración, las armaduras principales presentan oxidación mientras que los estribos presentan corrosión. Donde no se han detectado daños las armaduras principales presentan buen estado sin procesos de corrosión activos, mientras que los estribos presentan oxidación. Donde no existe corrosión, el hormigón se encuentra completamente adherido a las barras presentando una dureza al picado alta.

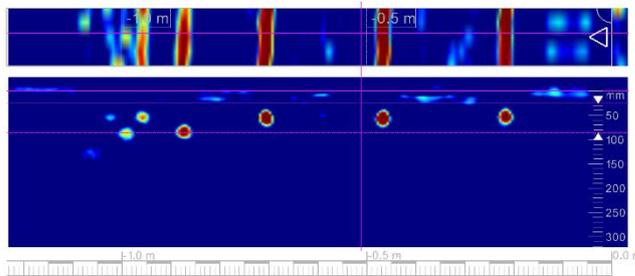
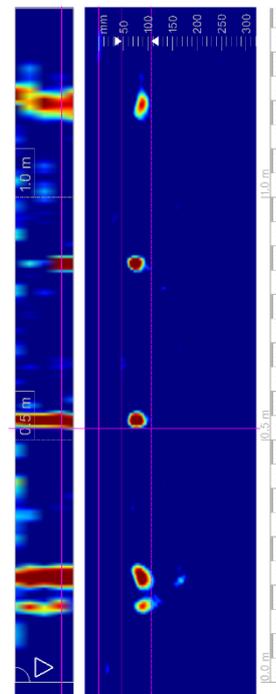
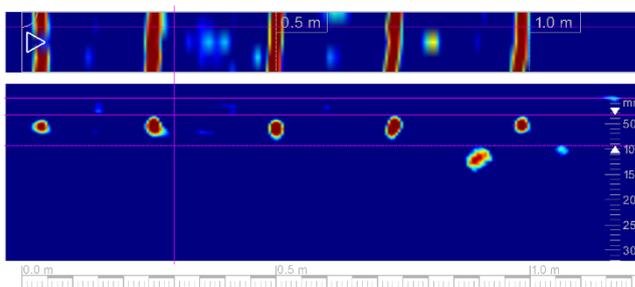
Viga de asiento E

- PS 6177: Barras Φ 20-25 mm cada 25 cm recubrimiento 4-5 cm
- PS 6178: Barras Φ 20-25 mm cada 25 cm recubrimiento 4-5 cm
- PS 6179: 4 Φ 20-25 mm recubrimiento 6-7 cm

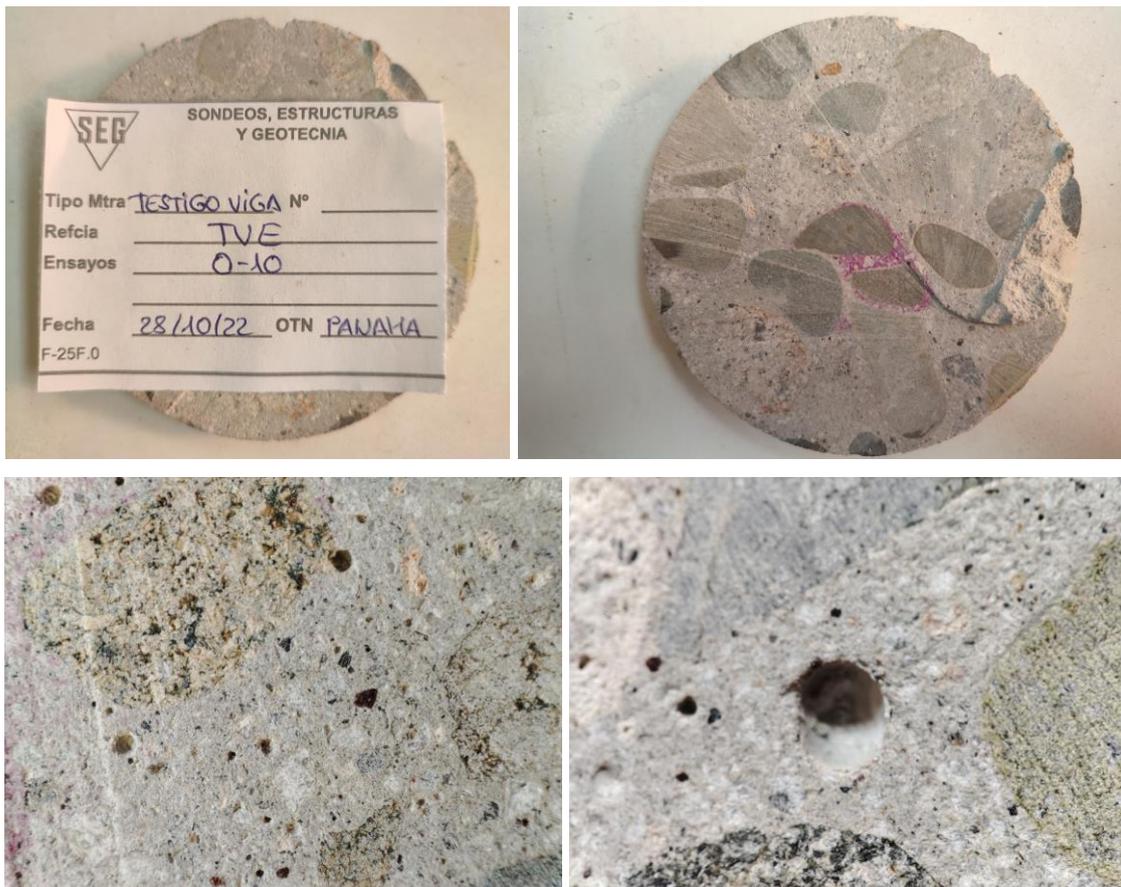
Fotos 17 a 20.- Vistas generales y detalle de muestra TVE

Árido de distinta naturaleza: porfídico y granítico, tonalidades verdosas, grises y azuladas para el porfídico y con cristalizaciones y grano en los graníticos predominando cuarzo y plagioclasa con escasa proporción de mica.

Cantos en buen estado, contornos bien definidos y sin patologías en el contacto con el mortero. Distribución bimodal de gran tamaño forma subordinada a nivel de muestra (menos del 10%) se observa una fracción de cantos 3-5 mm. Microporosidad en proporción del 10-15%, puntuales poros de hasta dos milímetros de diámetro sin precipitados en su interior. Ligera presencia de carbonato en el mortero de la matriz, reacción muy débil frente al ácido clorhídrico.

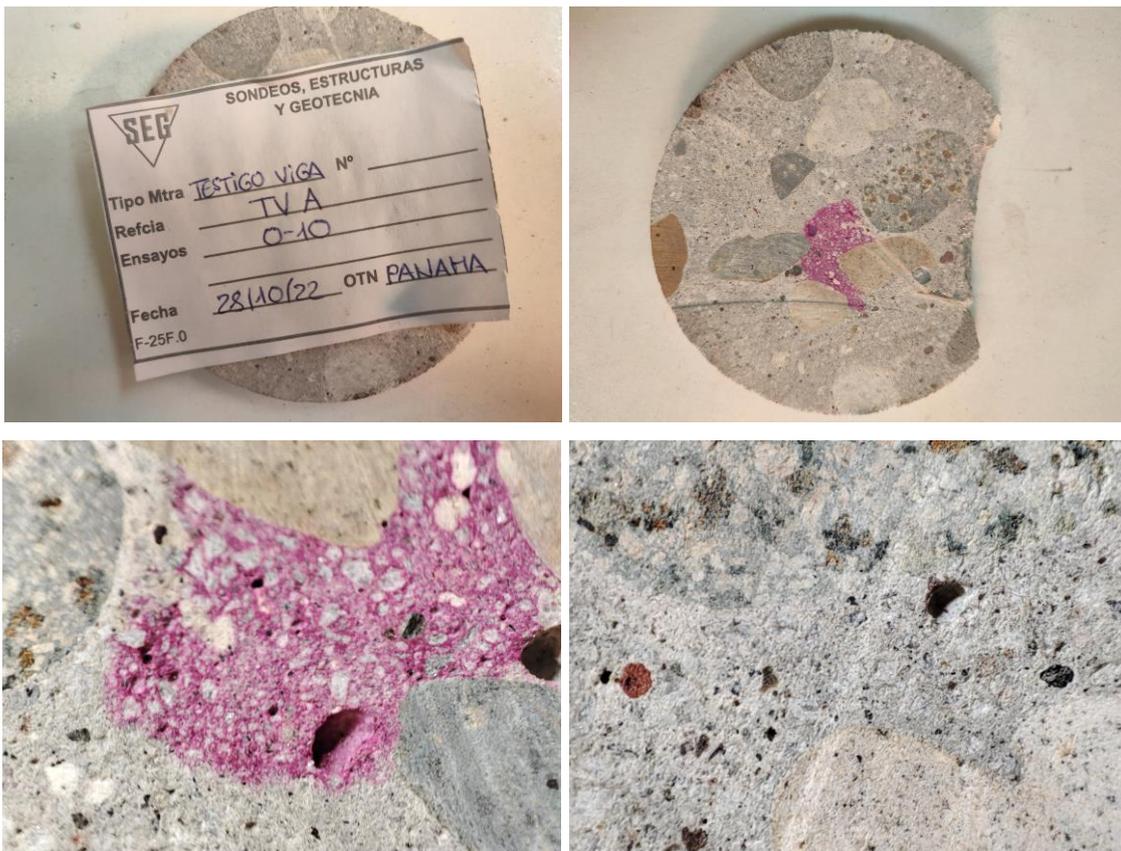
Fotos 21 a 24.- Vistas generales y detalle de muestra TVA

Árido polimítico y heterométrico: predomina el árido porfídico de colores gris oscuro, verdosos y marrones gruesos con tamaños entre 15 y 25 mm micro y macroclistalino con oxidaciones en minerales de piroxeno.

Cantos en buen estado, contornos bien definidos y sin patologías en el contacto con el mortero. Árido discontinuo en tamaño con una distribución bimodal, con cantos entre 15 y 25 mm y cantos de 1 a 3 mm. Cemento con arena silíceosa y mínimamente carbonatada, ligera reacción al ácido clorhídrico. Abundante microporosidad (15%) con poros desde ≤ 1 mm hasta 3 mm. Poro hueco sin presencia de precipitaciones.

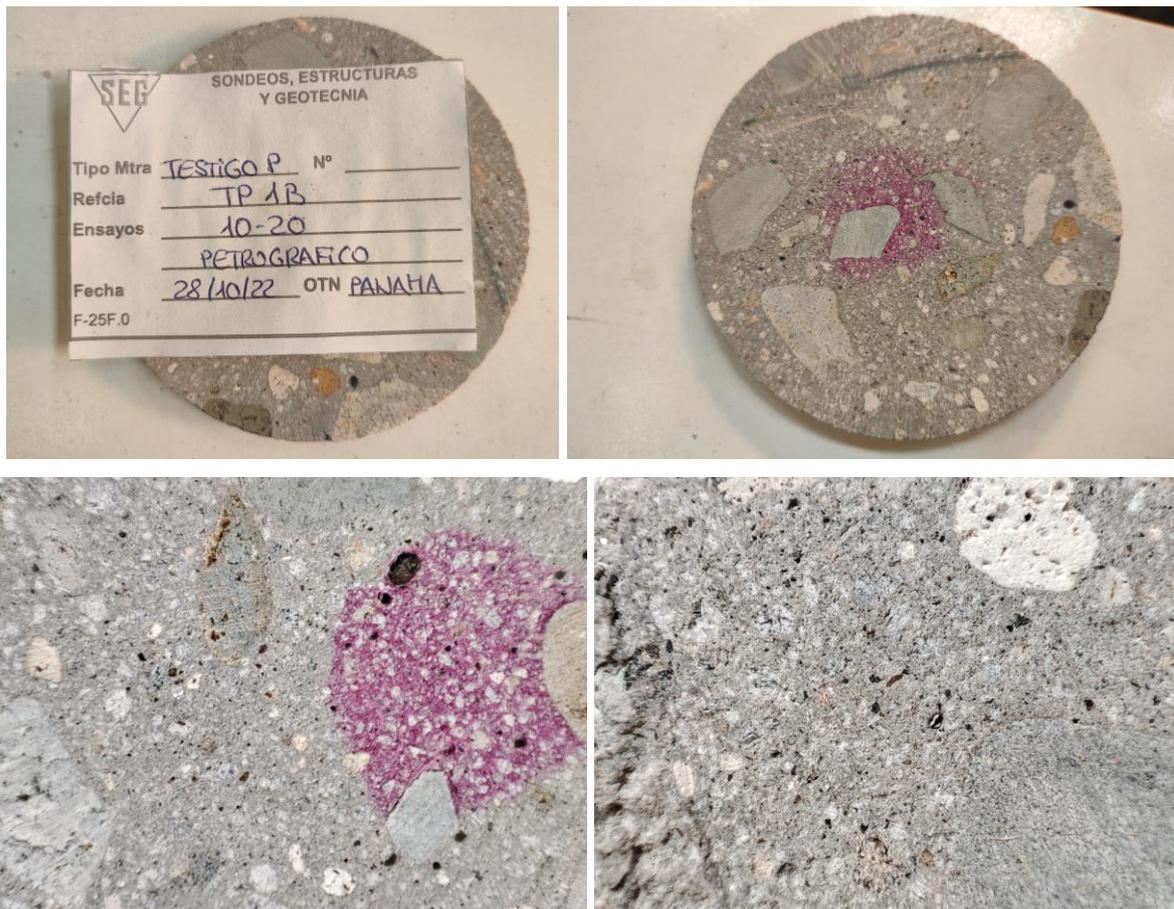
Fotos 25 a 27.- Vistas generales y detalle de muestra TP 1B

Hormigón con árido polimítico y heterométrico. Cantos de pórfido, granito y cuarcita de tonos grises, verdosos y marrones con leve oxidación en cristales de piroxeno.

Cantos en buen estado, contornos bien definidos y sin patologías en el contacto con el mortero. Distribución bimodal de árido con dos tamaños predominantes a nivel de muestra: entre 10-15 mm y ≤ 1 mm. De forma subordinada a nivel de muestra (menos del 10%) se observa una fracción de cantos 3-5 mm. Microporosidad en general inferior a 1 mm y puntualmente de 2 a 3 mm. Se observan varios precipitados de sales en forma de agregados cristalinos, con contornos o bien regulares asociados a relleno de poro o irregulares incluidos en el mortero.

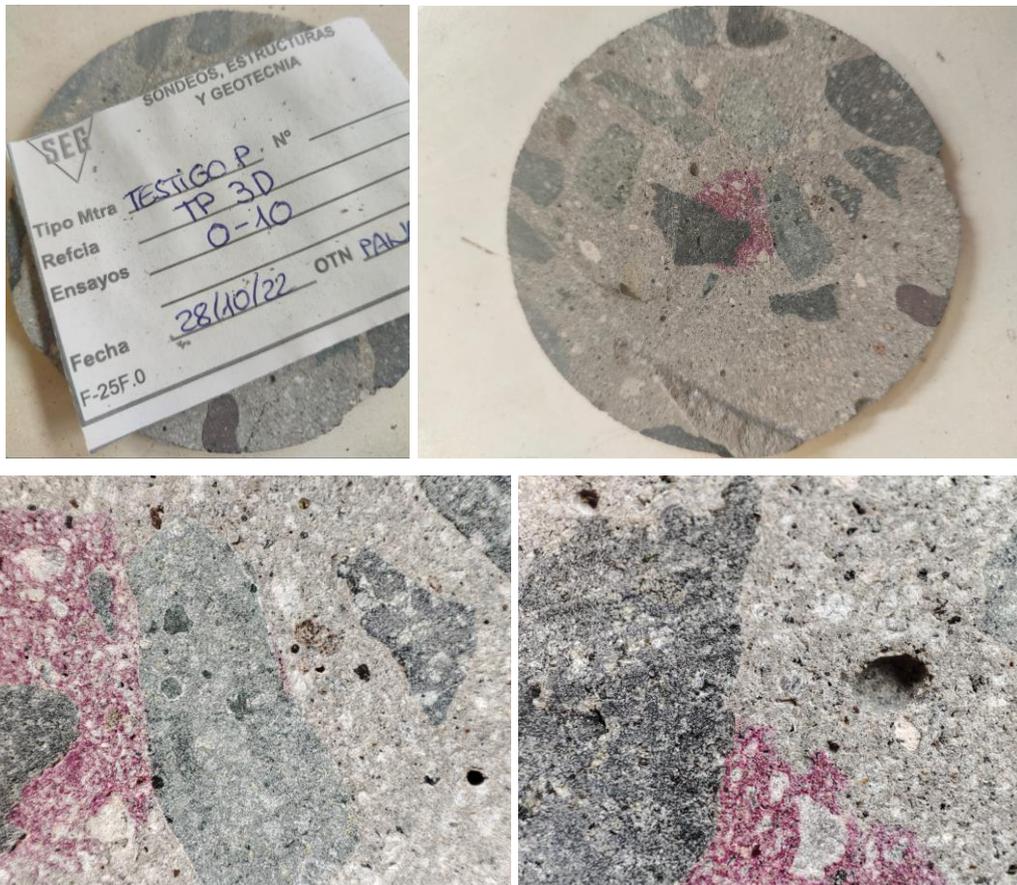
Fotos 28 a 32.- Vistas generales y detalle de muestra TP 3D

Árido polimítico y heterométrico hasta 5 cm, con fracción predominante entre 3 y 5 cm y otra fracción (distribución bimodal discontinua) de 1 a 5 mm. Naturaleza predominantemente porfídica en el árido y cuarcítica de forma subornada. No se observa alteración en minerales. Mortero con arena silíceo y ligeramente carbonatada en buen estado y con buenas uniones con el árido. Microporosidad en muy baja proporción, pero a nivel de muestra se observa macroporosidad de tamaños hasta 4 mm.

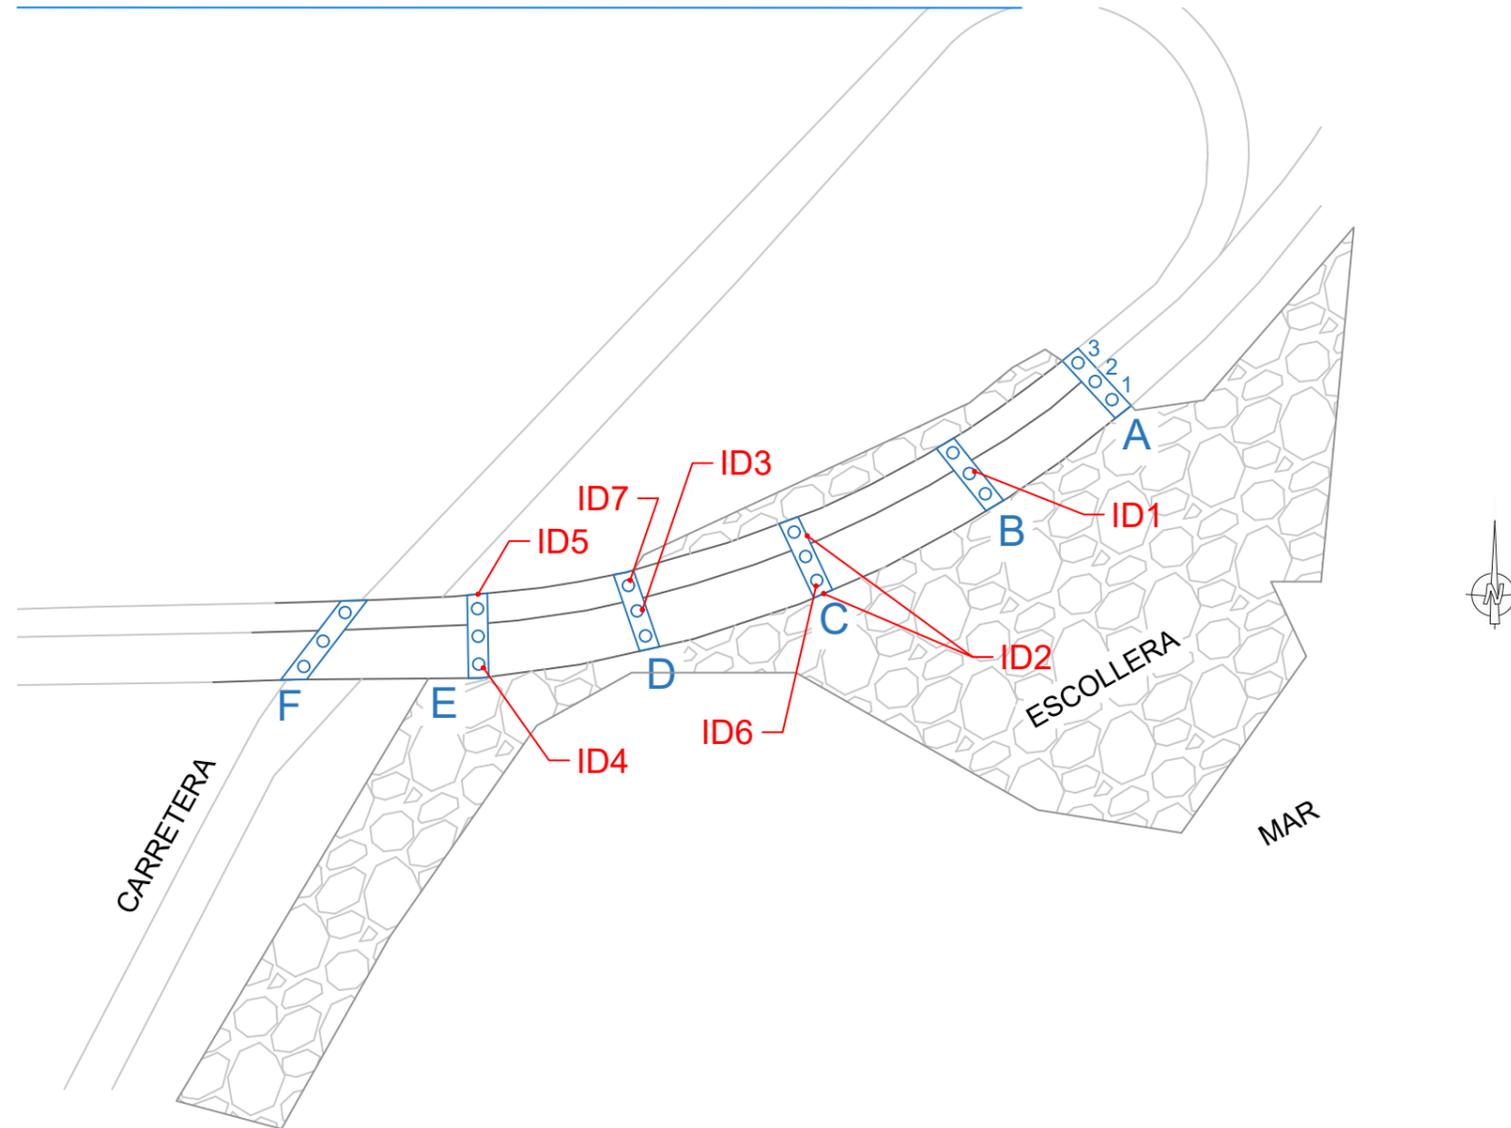
CROQUIS PLANTA ESTRUCTURA - Inventario de daños

ID	Localización	Zona	Descripción	Evaluación
ID-01	Pila 2B	Arranque pila	Fisura vertical	MODERADO
ID-02	Dintel C	Cara inferior del dintel junto a las pilas	Zona con desprendimiento. Armados expuestos	MODERADO
ID-03	Pila 2 D	Fuste de pila	Armado expuesto, parece que falta de recubrimiento	MODERADO
ID-04	Pila 1E	Fuste de pila	Fisura vertical	MODERADO
ID-05	Canto del tablero sobre dintel E	Cara inferior y lateral en canto del tablero	Desprendimiento del hormigón, corre el agua por ahí y puede haber sido el problema del deterioro	MODERADO
ID-06	Pila 1C	Arranque de pila	Fisura vertical desde arranque sube 1'5/2 metros	MODERADO
ID-07	Pila 3D	Arranque de pila	Al bajar la marea se ve como en la parte inferior está el armado expuesto.	MODERADO
ID-08	Encepado viga D	Cara inferior extremo del dintel	Armado expuesto, barras con corrosión	MODERADO

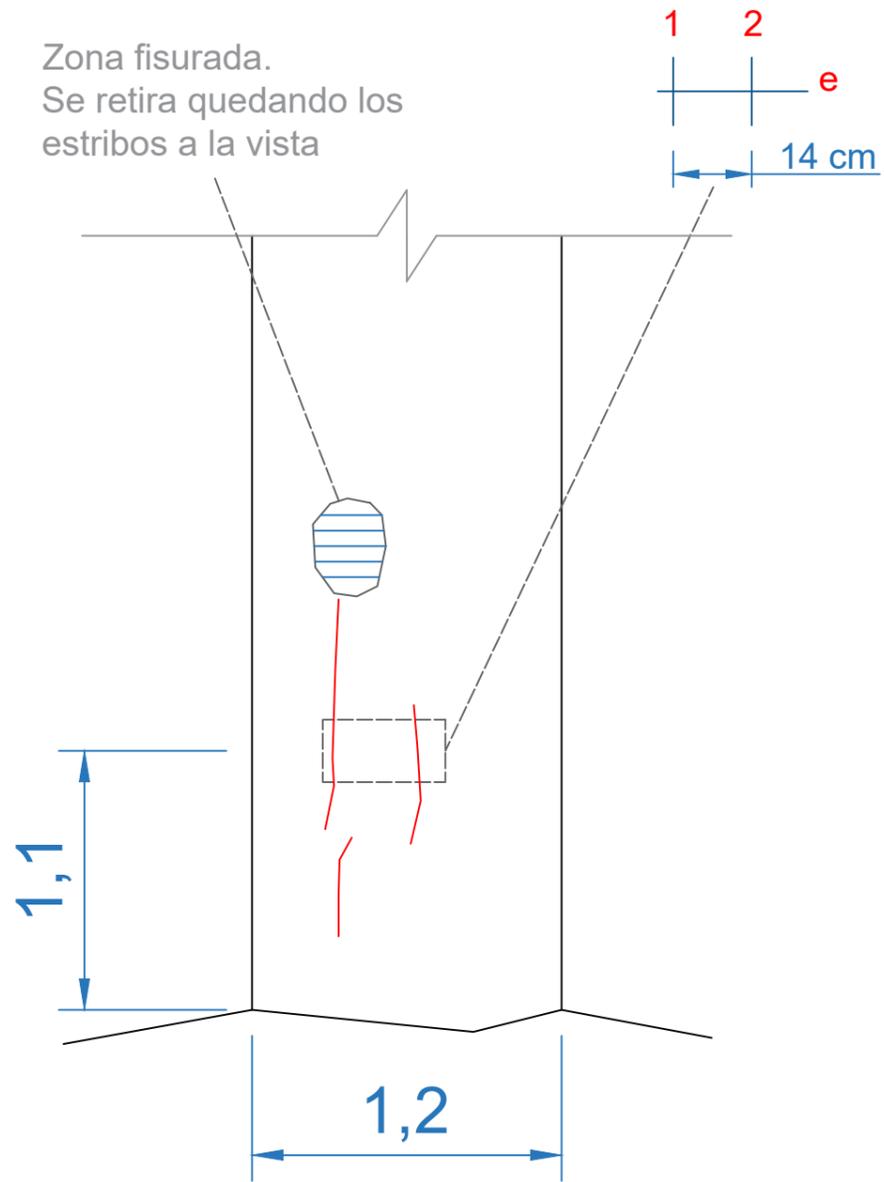
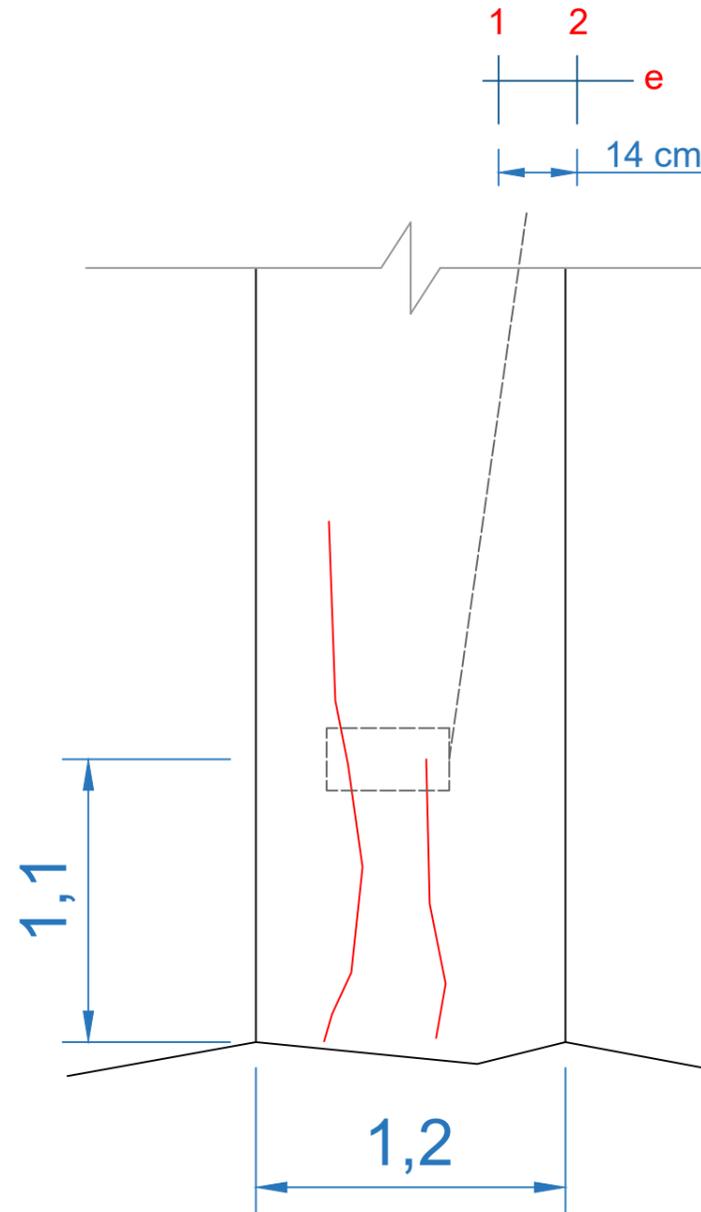
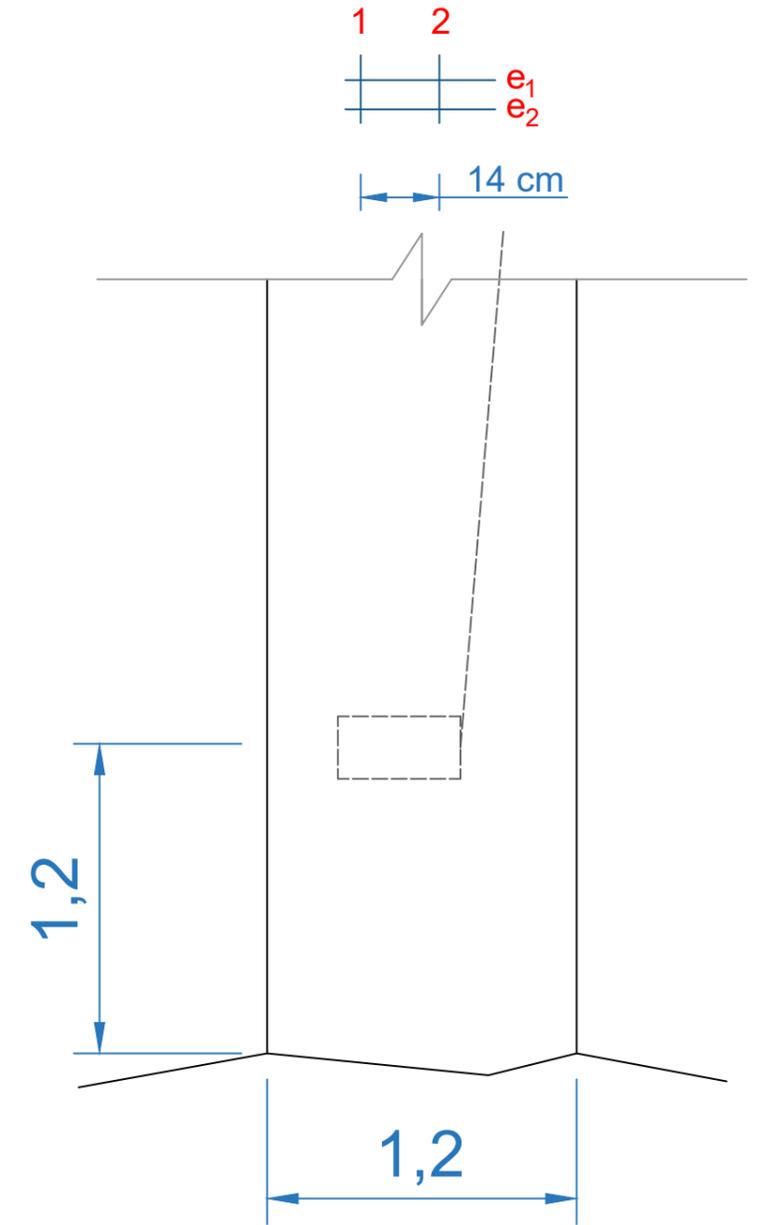
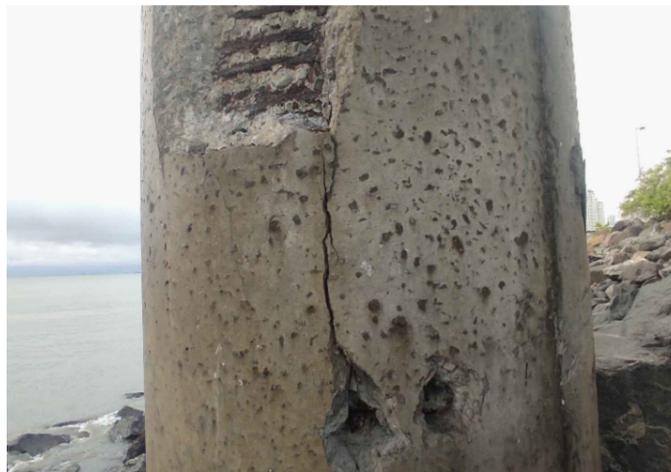
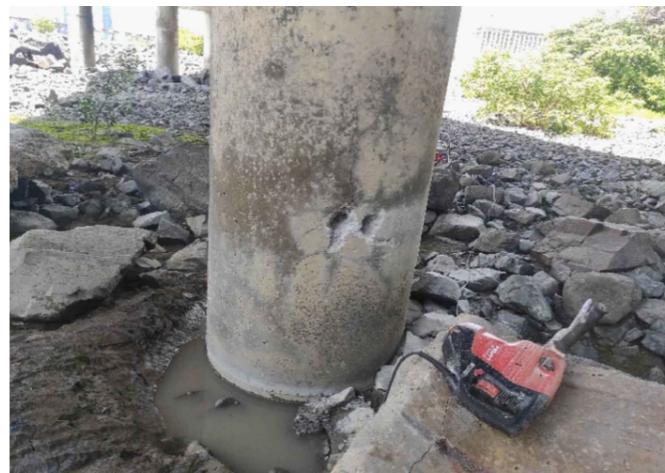
RP3 - ROZA EN PILA 3B

En la pila 3B no se observan daños estando en aparente buen estado de conservación. Se realiza la roza coincidente con la fisura. Los recubrimientos son mayores de 8 cm. Se observa oxidación en los estribos mientras que las barras de acero están en buen estado.

Zona fisurada.
Se retira quedando los
estribos a la vista

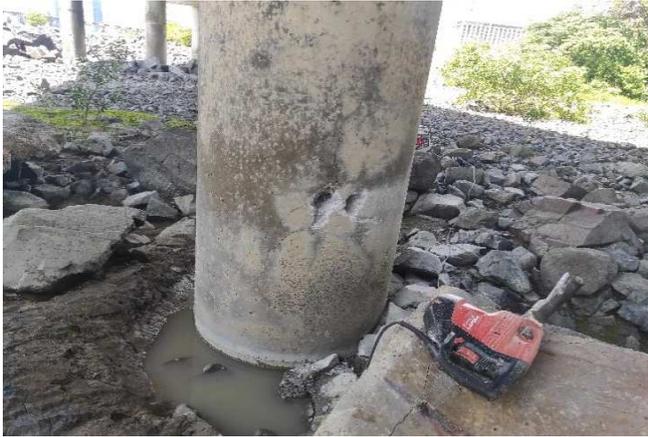
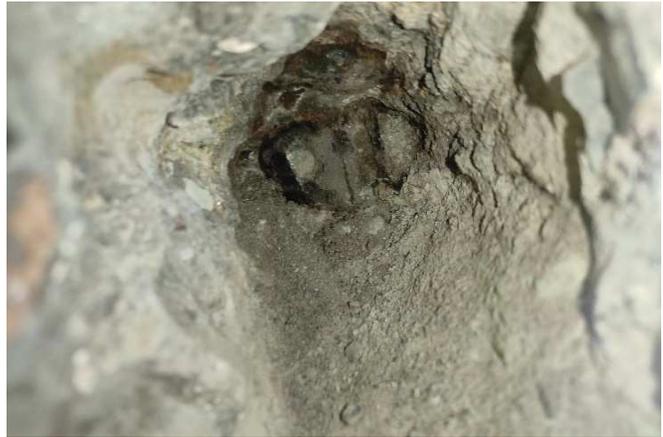
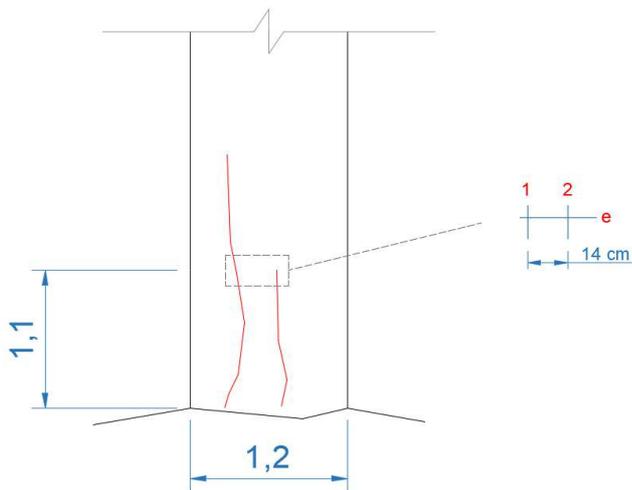
CÓDIGO EXP.	22320 RAMPA #31 del Corredor Sur sito en la Bahía de Panamá		
FECHA	21/10/2022	ID ROZA	RP-02
LOCALIZACIÓN	PILA 2B		
DIMENSIONES	Φ120cm	ALTURA	-
ESTADO PREVIO	Pilar con fisura vertical en fuste

Barra	Ø (mm)	Tipo	Estado	Recubrimiento (mm)	Carbonatación (mm)	Pérdida de sección (%)
1	32,0	Corrugado	2	120	-	
2	32,0	Corrugado	2	130	-	
e	16,0	Corrugado	3	100	-	
Distancia entre cercos: 6 cm						
Profundidad máxima de picado: 30 mm

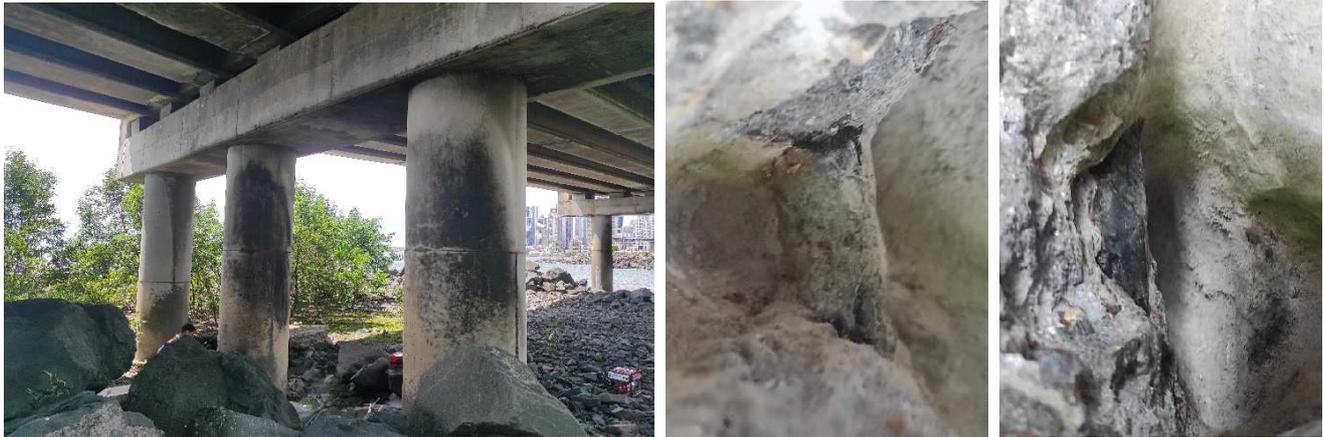
DATOS GENERALES			
CÓDIGO EXP.	22320 RAMPA #31 del Corredor Sur sito en la Bahía de Panamá		
FECHA	21/10/2022	ID ROZA	RP-03
LOCALIZACIÓN	PILA 3B		
DIMENSIONES	Φ120cm	ALTURA	
ESTADO PREVIO	Aparentemente en buen estado

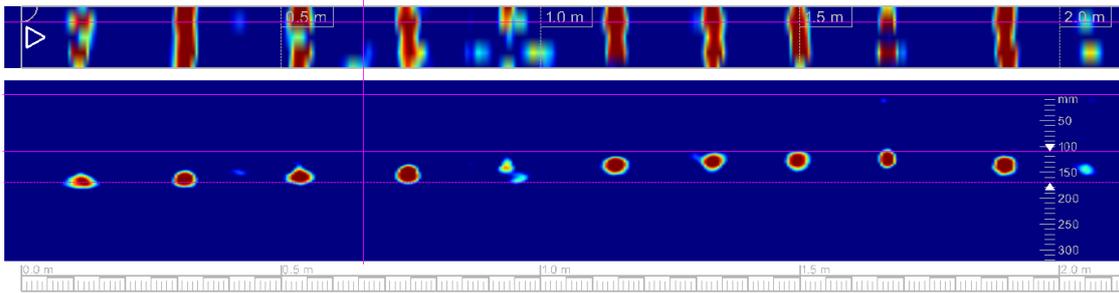
PS6158

- Barras $\Phi 32$ mm cada 15 cm recubrimiento 11 cm
- Estribos cada 6-7 cm (distorsión en la señal por proximidad de barras)

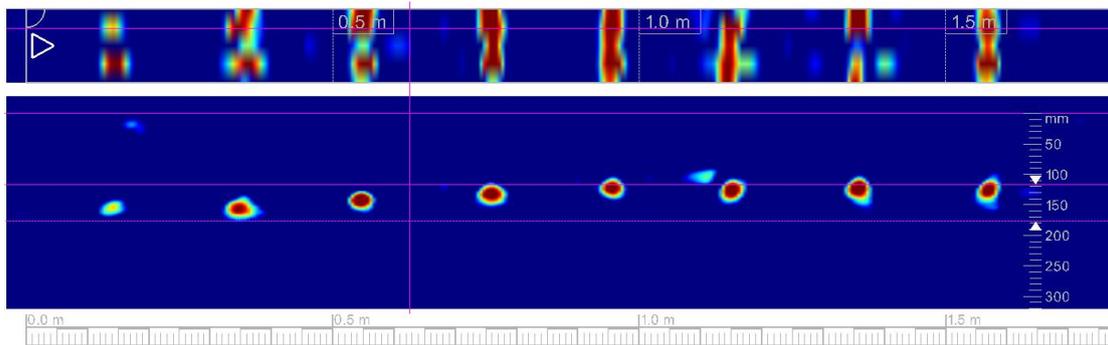
PS6160

- Barras $\Phi 32$ mm cada 15 cm recubrimiento 11 cm
- Estribos (distorsión en la señal por proximidad de barras)

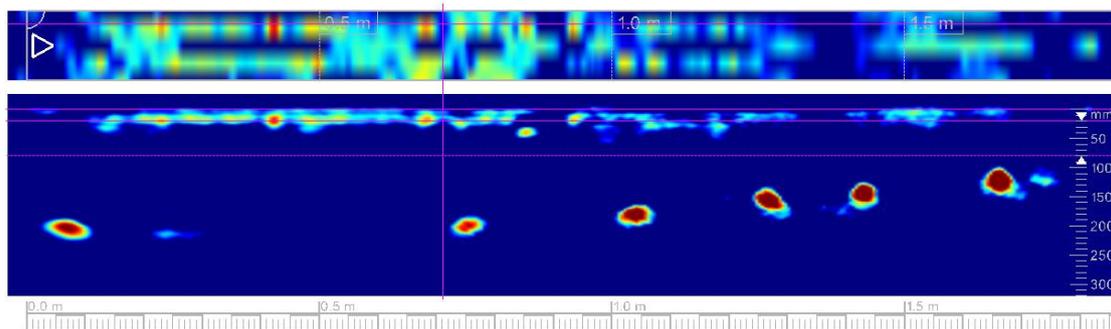
PS6162

- Barras $\Phi 32$ mm cada 15-20 cm recubrimiento 10 cm
- Estribos (distorsión en la señal por proximidad de barras)

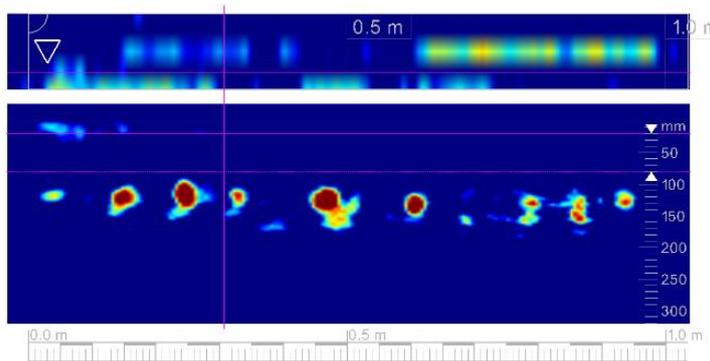
PS6167

- Barras $\Phi 32$ mm cada 15 cm recubrimiento 10 cm
- Estribos cada 7-8 cm (distorsión en la señal por proximidad de barras)

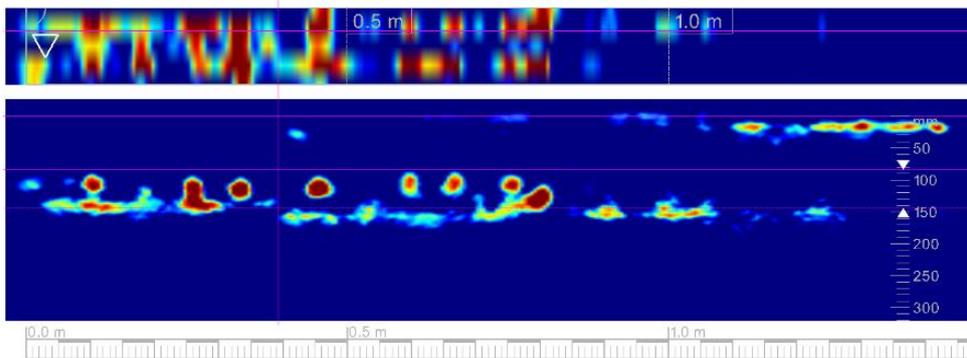
PS6169

- Barras $\Phi 32$ mm cada 15-20 cm recubrimiento 11 cm
- Estribos cada 7-8 cm (distorsión en la señal por proximidad de barras)

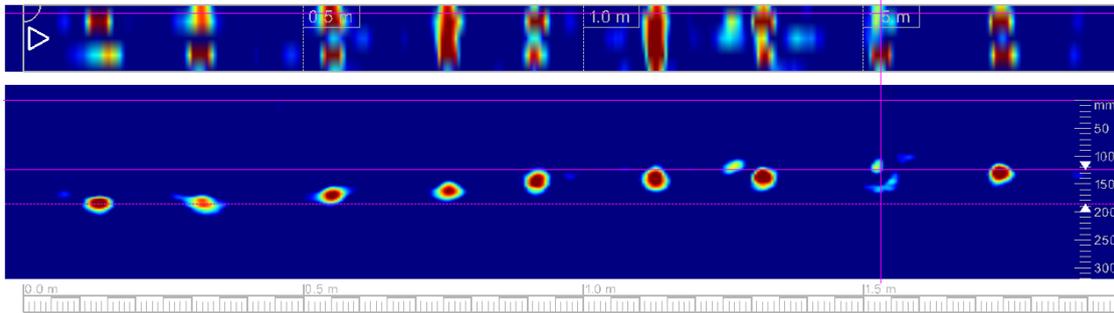
PS6184

- Barras $\Phi 32$ mm cada 15-20 cm recubrimiento 12 cm
- Estribos cada 6-7 cm (distorsión en la señal por proximidad de barras)

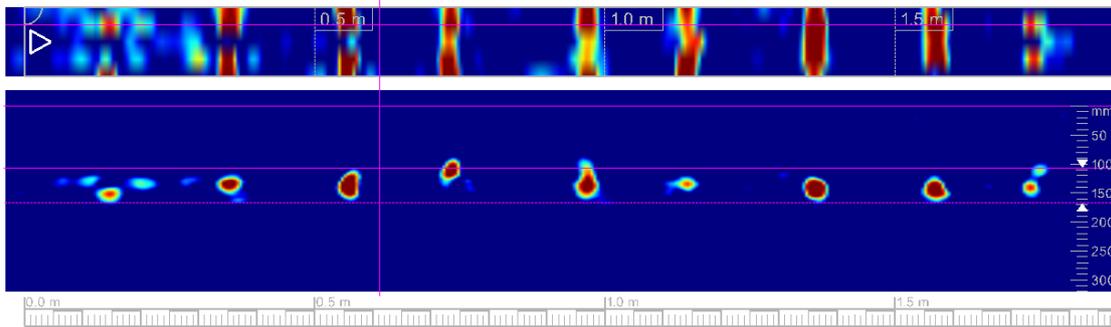
PS6186

- Barras $\Phi 32$ mm cada 15-20 cm recubrimiento 11 cm
- Estribos cada 6-7 cm (distorsión en la señal por proximidad de barras)

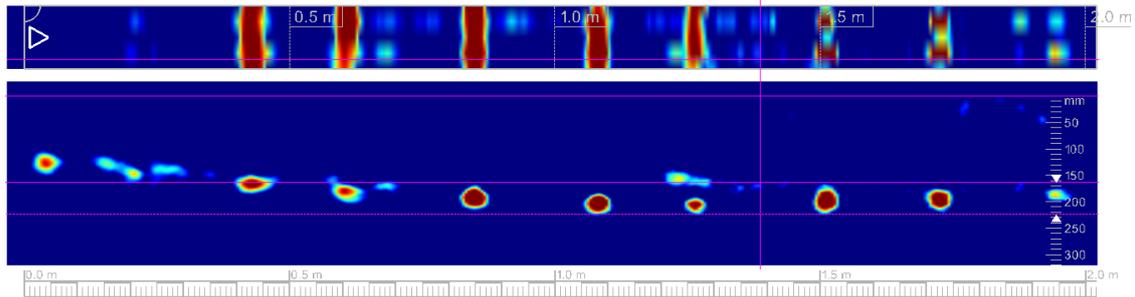
PS6188

- Barras $\Phi 32$ mm cada 15-20 cm recubrimiento 13 cm
- Estribos cada 6-7 cm (distorsión en la señal por proximidad de barras)

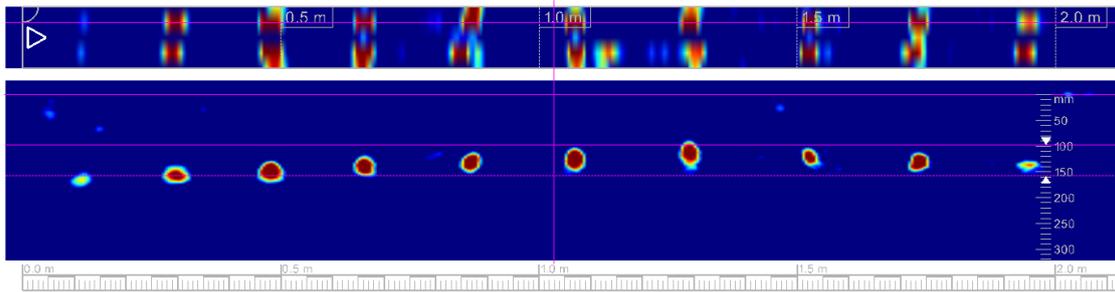
PS6190

- Barras $\Phi 32$ mm cada 15-20 cm recubrimiento 10 cm
- Estribos cada 7-9 cm (distorsión en la señal por proximidad de barras)

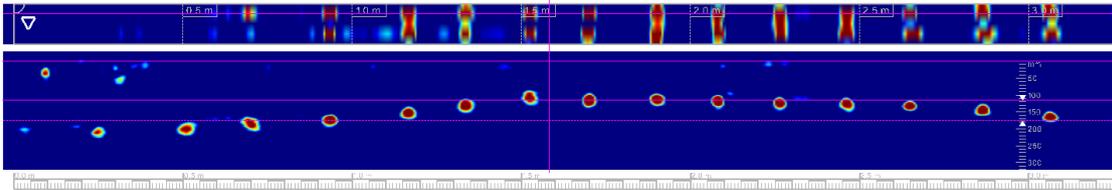
PS6192

- Barras $\Phi 32$ mm cada 15-20 cm recubrimiento 10 cm
- Estribos cada 7-9 cm (distorsión en la señal por proximidad de barras)

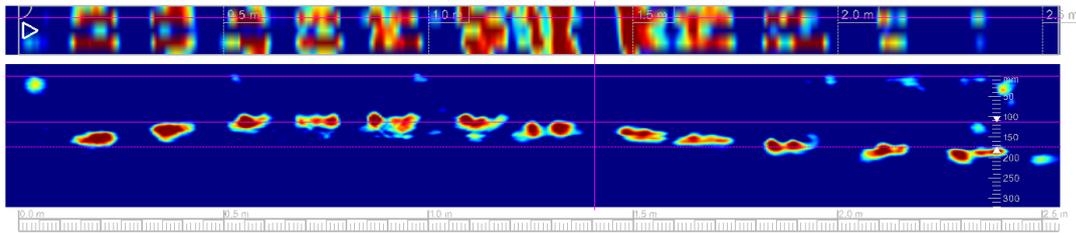
PS6214

- Barras $\Phi 32$ mm cada 15-20 cm recubrimiento 9 cm
- Estribos cada 6-7 cm (distorsión en la señal por proximidad de barras)

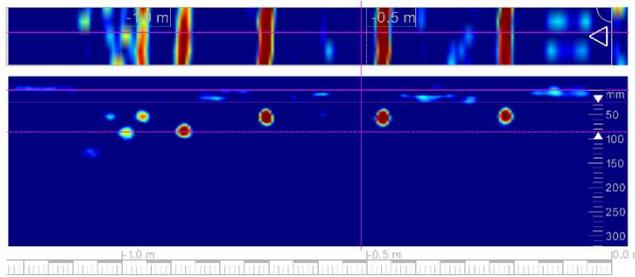
PS6177

- PS 6177: Barras Φ 20-25 mm cada 25 cm recubrimiento 4-5 cm
- PS 6178: Barras Φ 20-25 mm cada 25 cm recubrimiento 4-5 cm
- PS 6179: 4 Φ 20-25 mm recubrimiento 6-7 cm

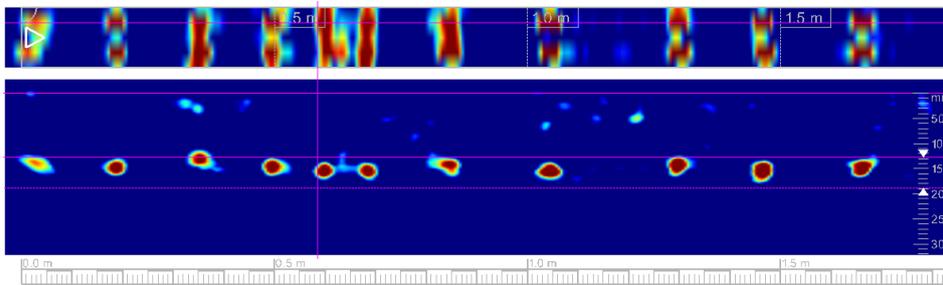
PS6170

- PS 6170: Barras Φ 20-25 mm cada 15-20 cm recubrimiento 12 cm
- PS 6171: Barras Φ 20-25 mm cada 20-25 cm recubrimiento 13 cm
- PS 6172: Barras Φ 20-25 mm cada 15-20 cm recubrimiento 13 cm

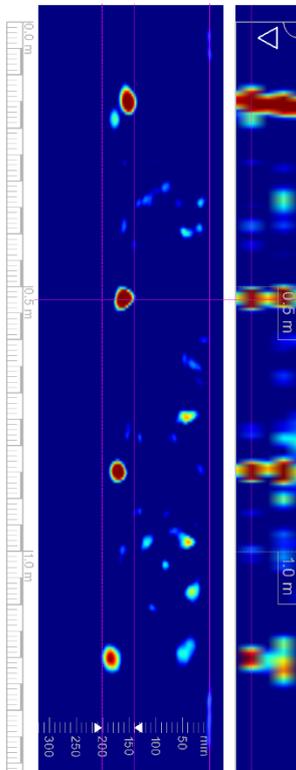
PS6173

- PS 6173: 4Φ20-25 mm recubrimiento 14-15 cm
- PS 6174: 4Φ20-25 mm recubrimiento 14-15 cm

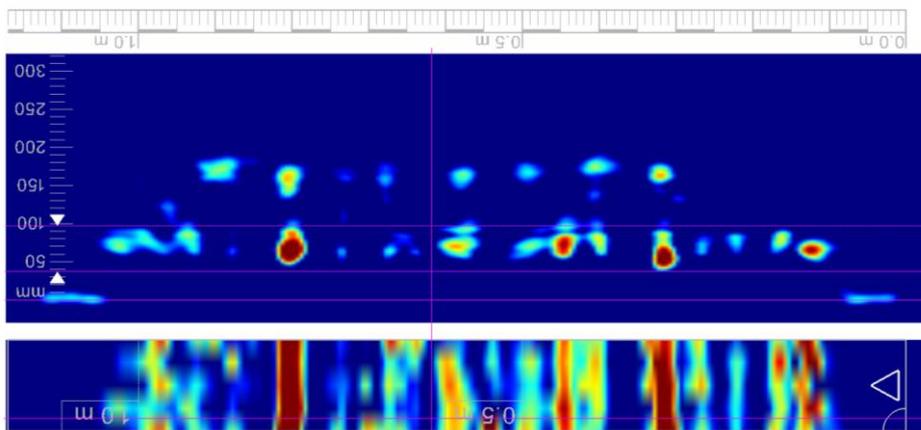
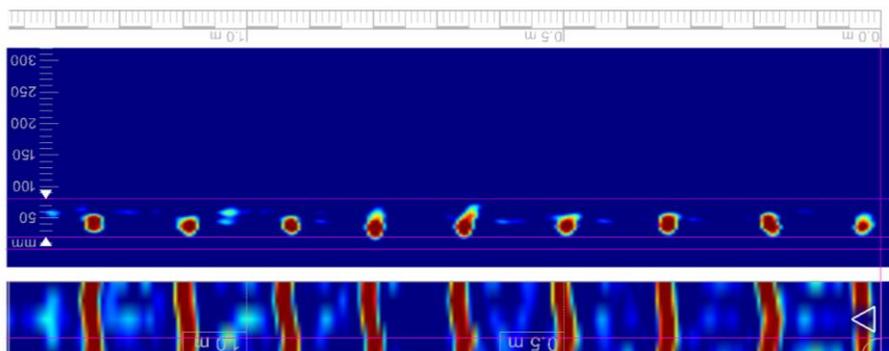
- 5 Φ 20-25 mm recubrimiento 5 cm
- No se puede definir la armadura activa
- Estribos Φ 12-16 cada 15 cm

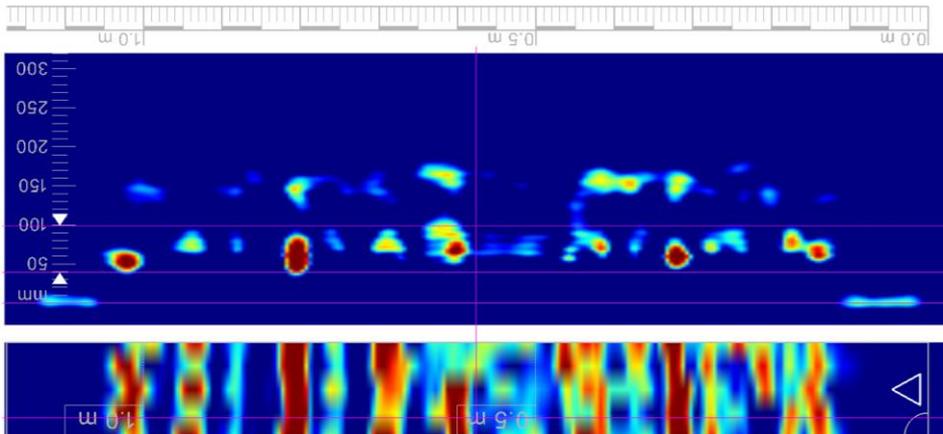
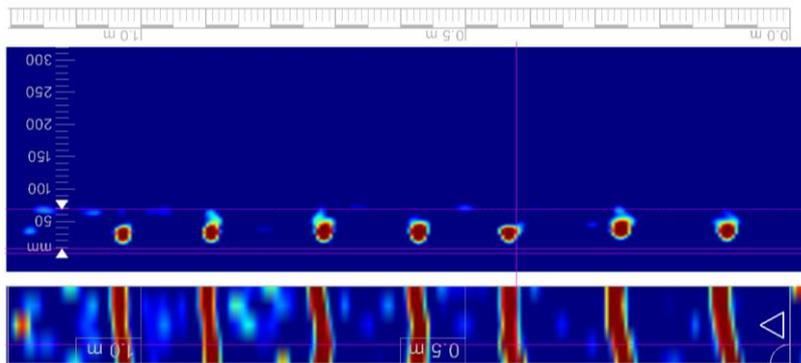
- 5Φ20-25 mm recubrimiento 5 cm
- No se puede definir la armadura activa
- Estribos Φ12-16 cada 15 cm

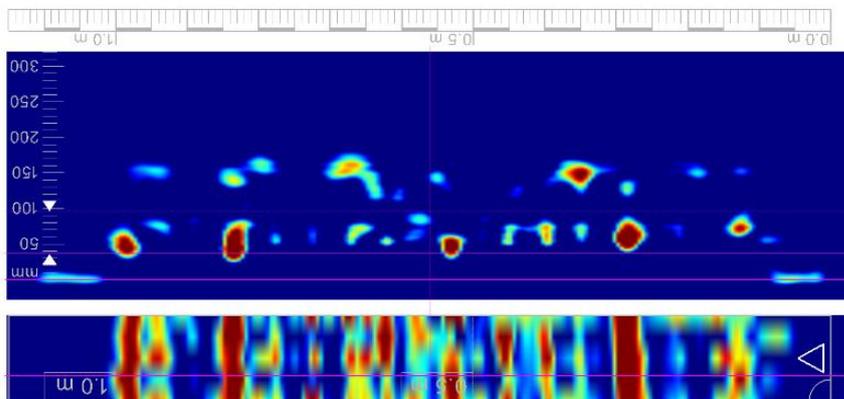
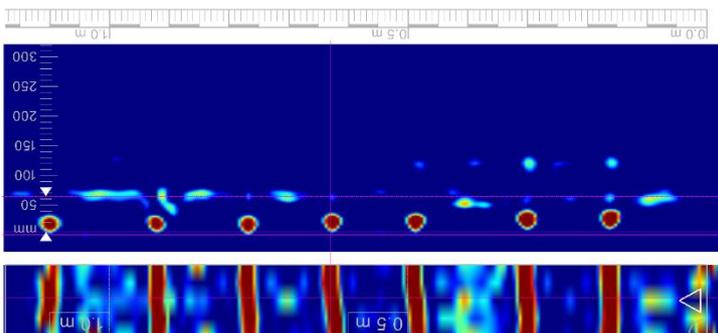
- 6Φ20-25 mm recubrimiento 4 cm
- No se puede definir la armadura activa
- Estribos Φ12-16 cada 15 cm

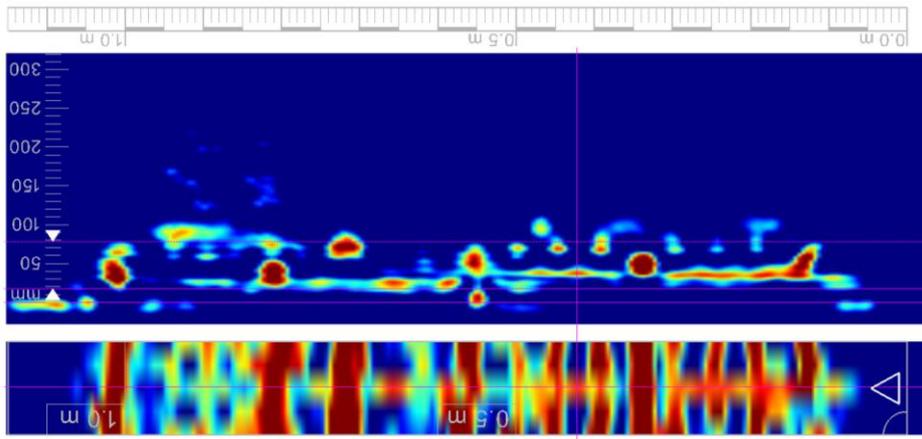
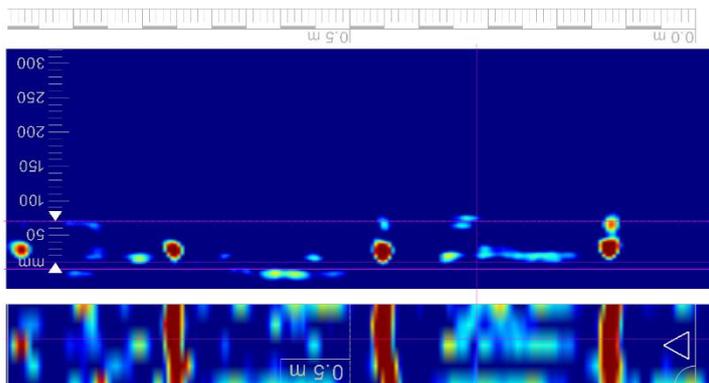
- 5 Φ 20-25 mm recubrimiento 3,5 cm
- No se puede definir la armadura activa
- Estribos Φ 12-16 cada 25-30 cm recubrimiento 1,5 cm

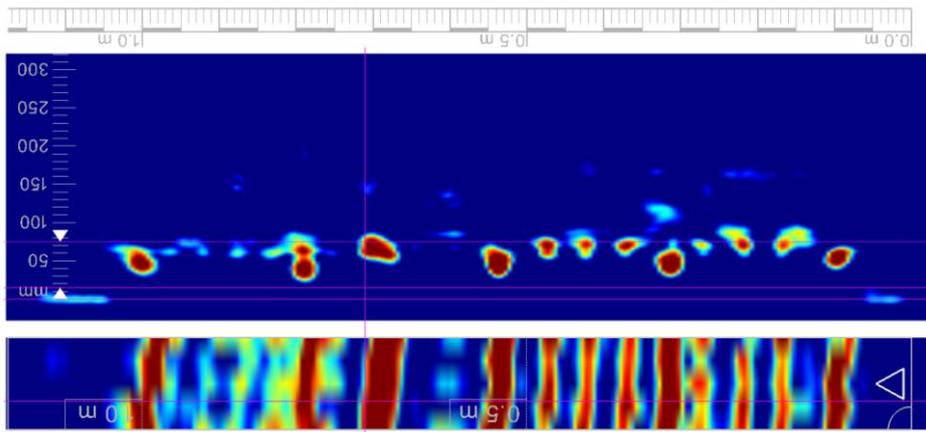
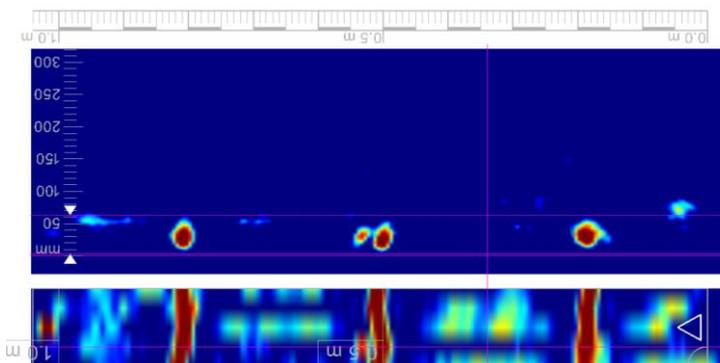
- 5 Φ 20-25 mm recubrimiento 3 cm
- No se puede definir la armadura activa
- Estribos Φ 12-16 cada 30 cm recubrimiento 1,5 cm

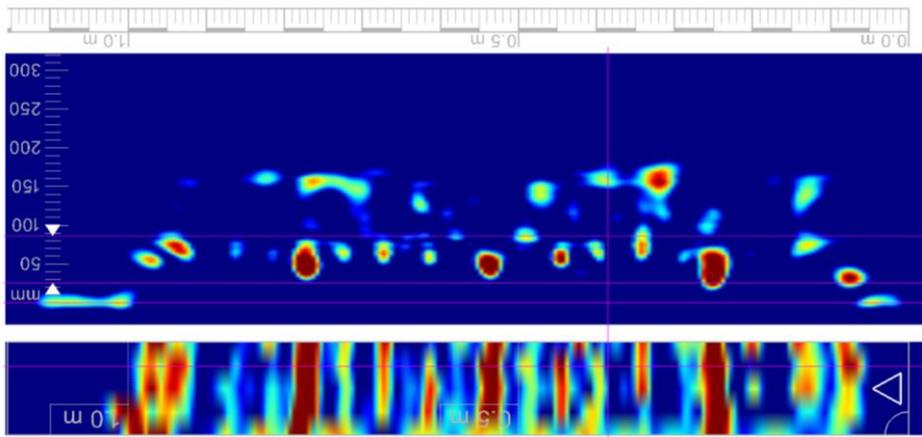
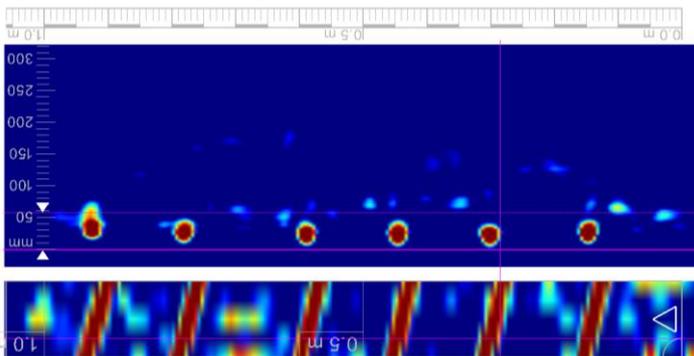
- 5 Φ 20-25 mm recubrimiento 3,5 cm
- No se puede definir la armadura activa
- Estribos Φ 12-16 cada 15 cm recubrimiento 1,5 cm

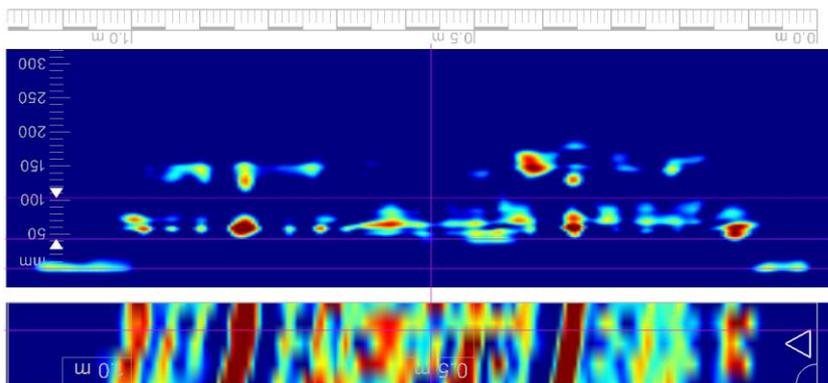
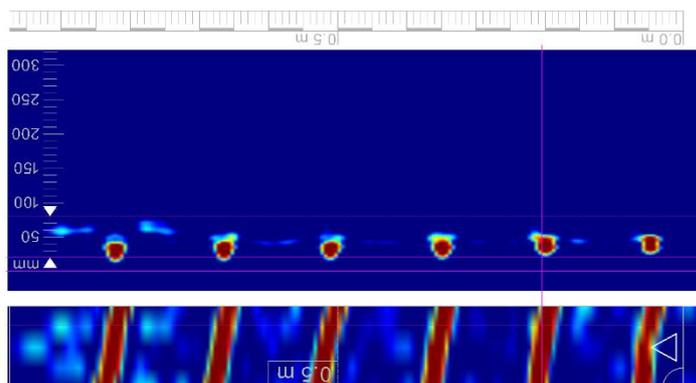
- 5 Φ 20-25 mm recubrimiento 5 cm
- No se puede definir la armadura activa
- Estribos Φ 12-16 cada 15 cm recubrimiento 2,5 cm
