INFORME DE RESULTADOS

RAMPA #31 DEL CORREDOR SUR SITO EN LA
BAHÍA DE PANAMÁ

ENA
EMPRESA NACIONAL
DE AUTOPISTA, S.A.

DOCUMENTO N°: PAT_22320_RAMPA_31_CORREDUR_SUR

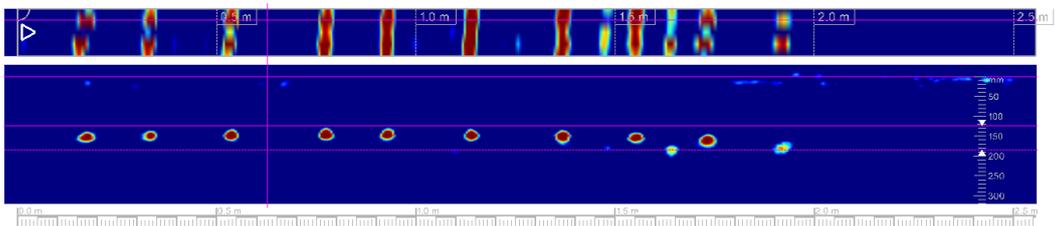
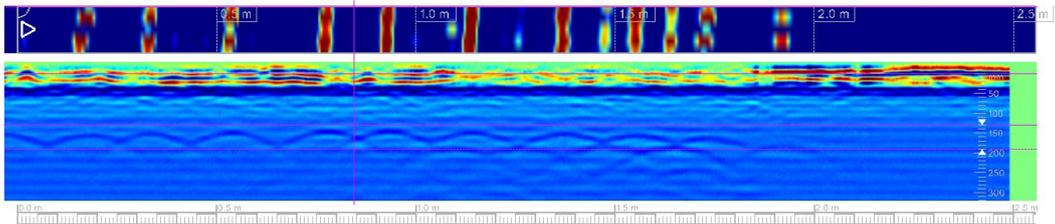
- Capa asfalto aprox. 12 cm
- Se observan armados en el extremo del tablero
- Φ 12-16 mm cada 15-20 cm. Recubrimiento 2-3 cm hormigón + 12 cm asfalto.

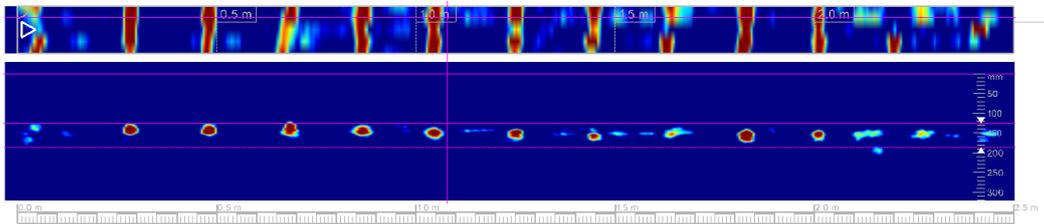
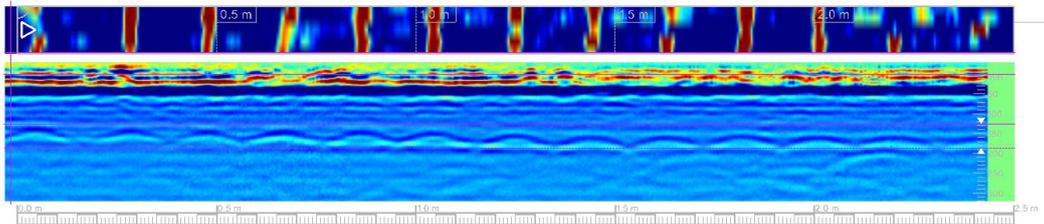
- Capa asfalto aprox. 12 cm
- Φ 16-20 mm cada 20 cm. Recubrimiento 4 cm hormigón + 12 cm asfalto.

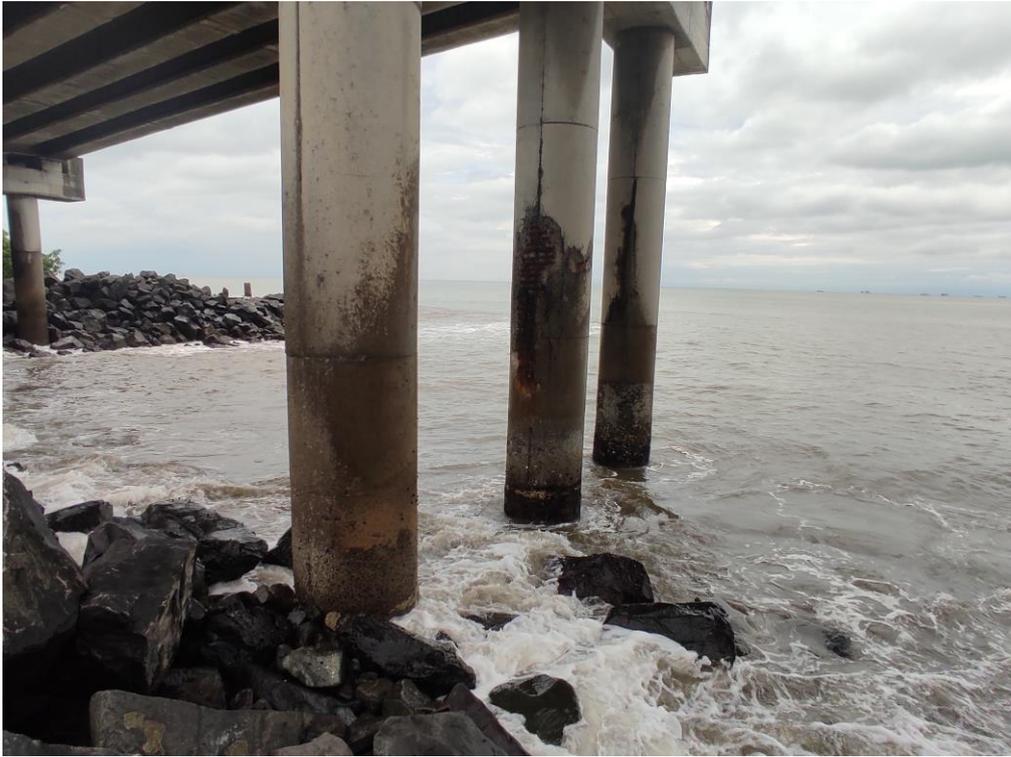
Foto 11.- Vista detalle pilas en zona de marea debajo de viga de asiento D

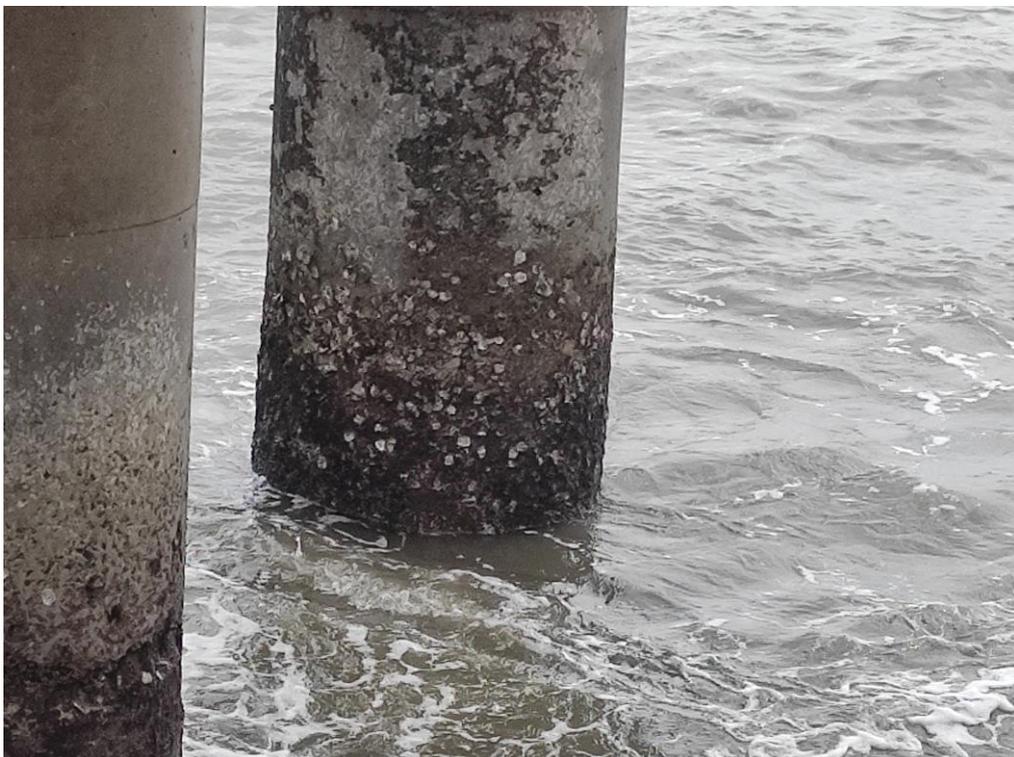
Foto 12.- Vista detalle pila en zona de marea debajo de viga de asiento D

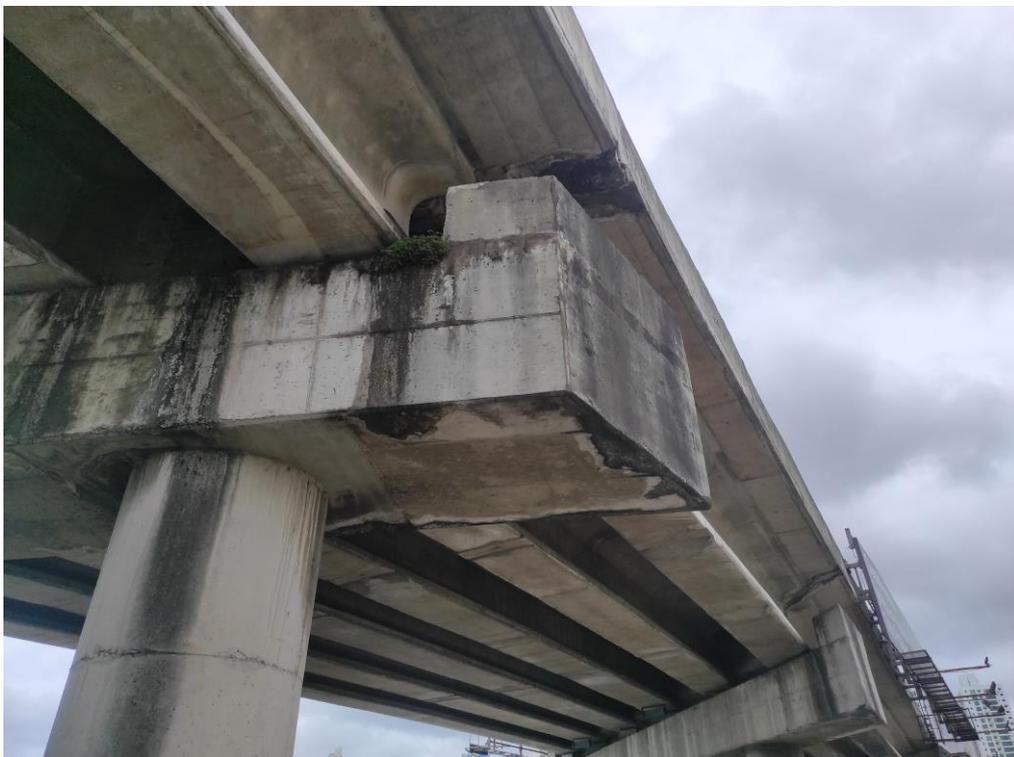
Foto 14.- Vista detalle filtración sobre viga de asiento E

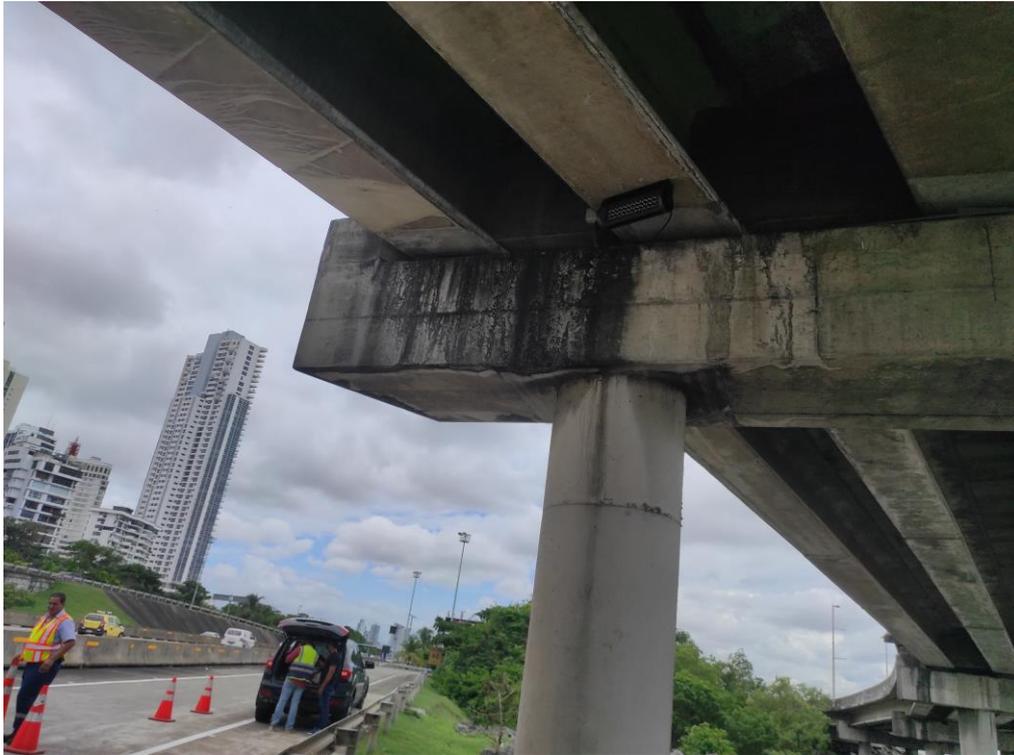
Foto 15.- Vista detalle filtración sobre viga de asiento E

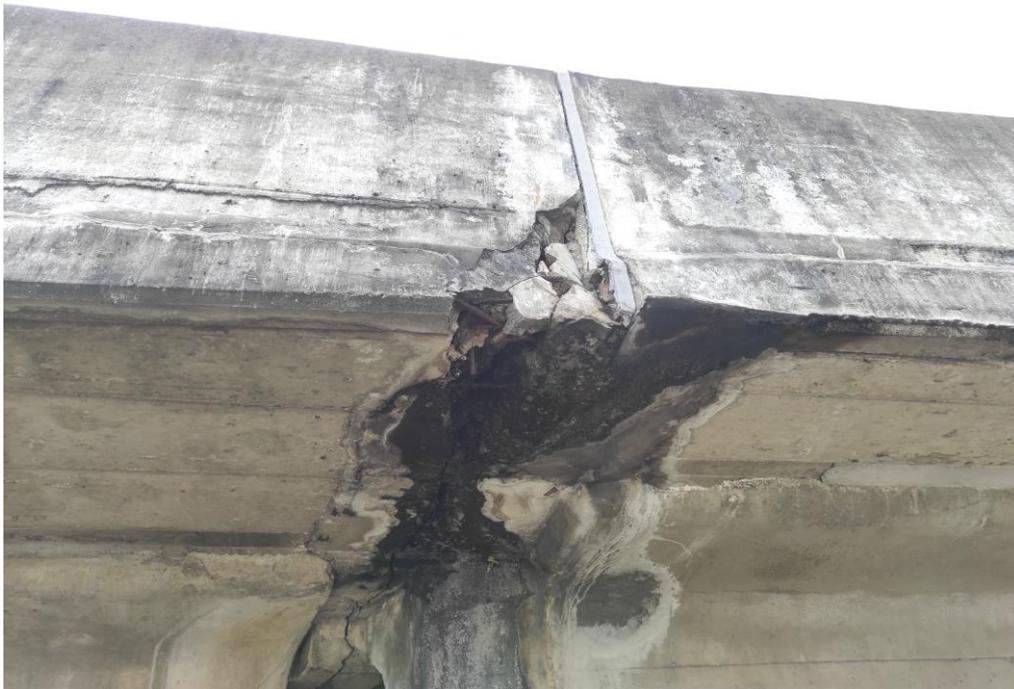
Foto 24.- Vista general canto del tablero sobre viga de asiento E

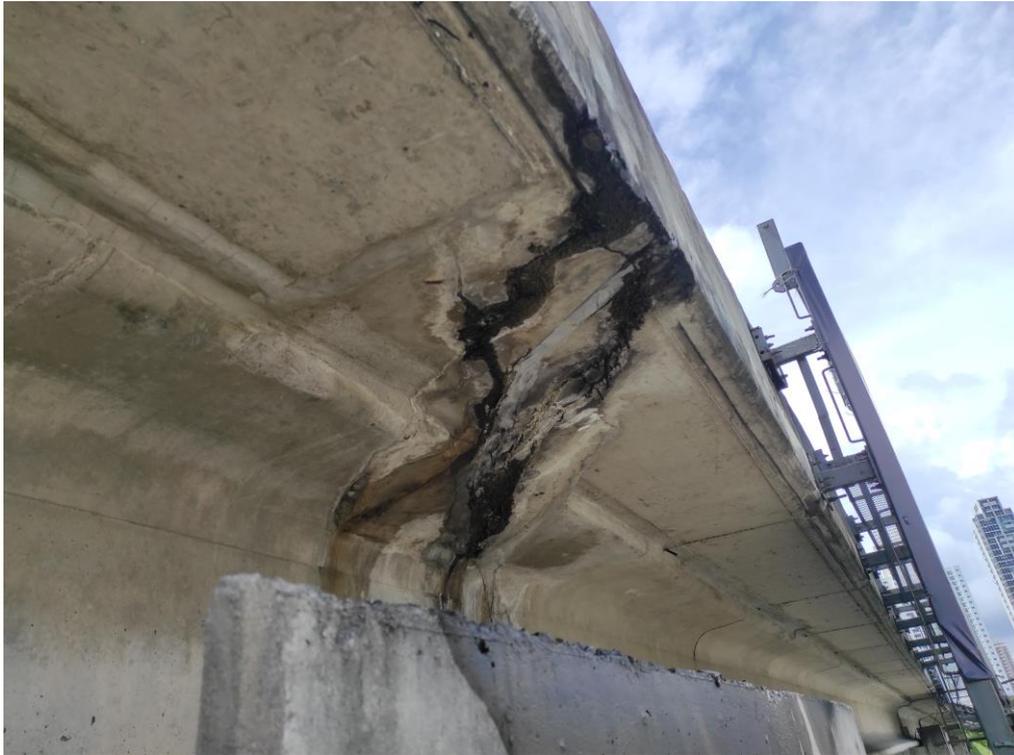
Foto 25.- Vista general filtración sobre viga de asiento F

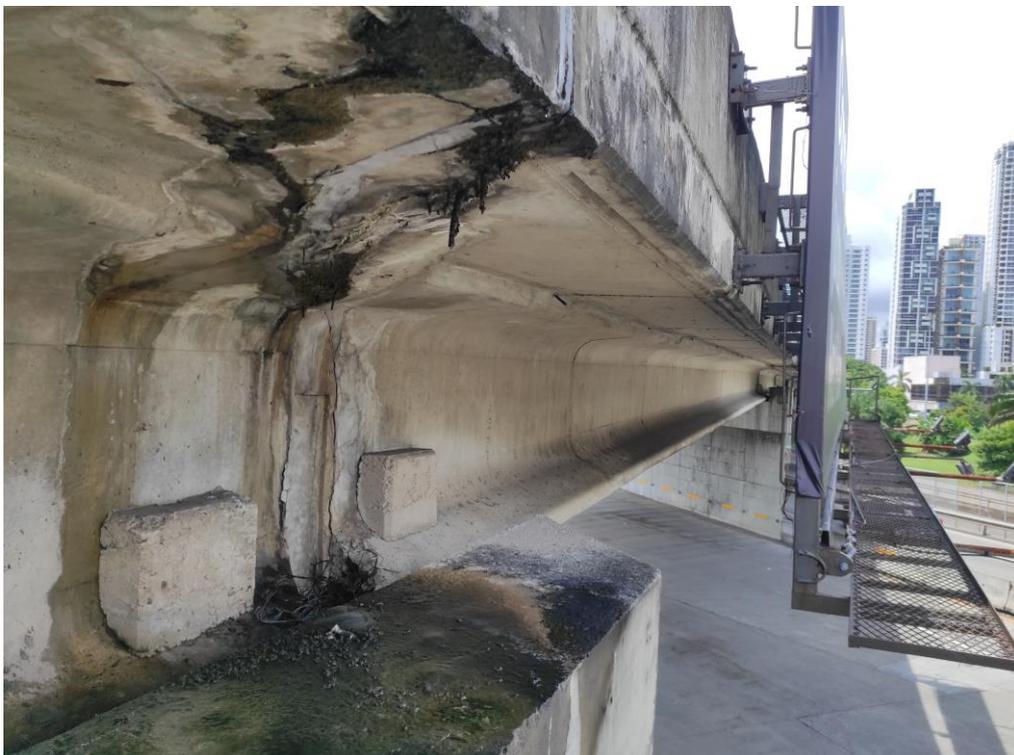
Foto 26.- Vista detalle filtración sobre viga de asiento F

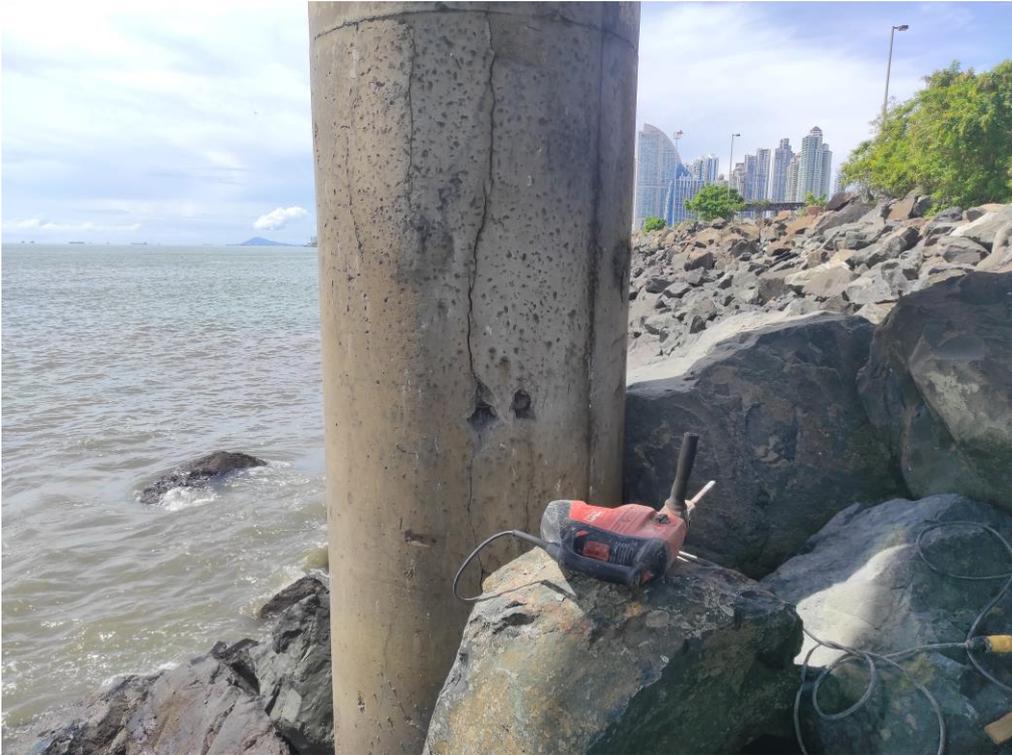
Foto 29.- Vista general roza en pila 1E

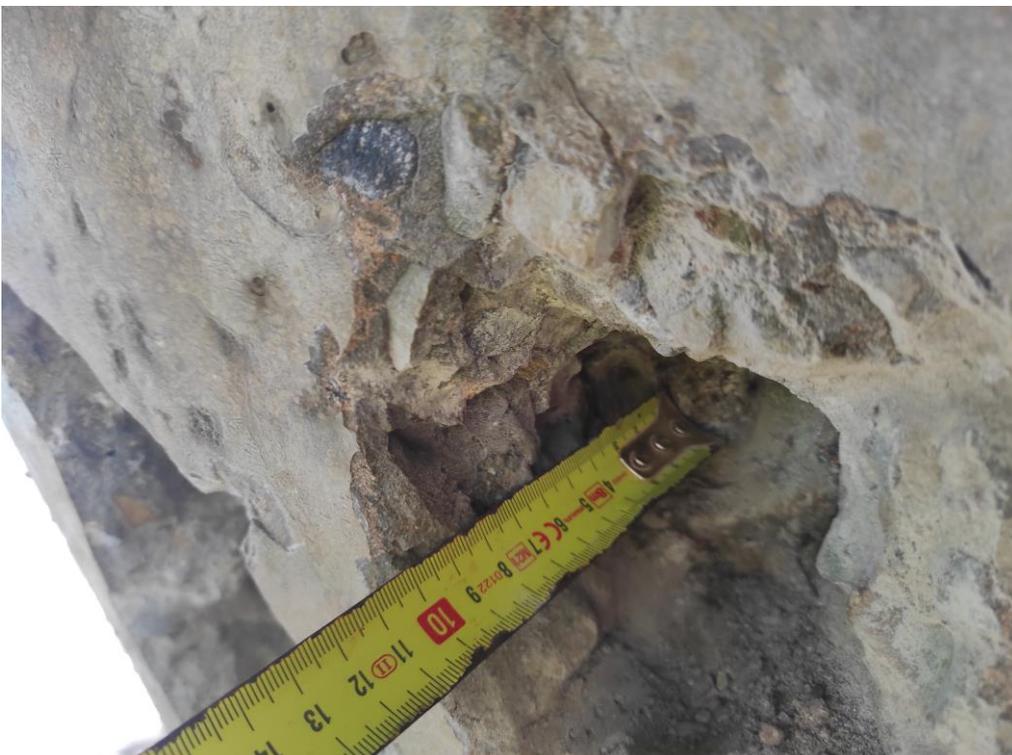
Foto 30.- Vista detalle roza en pila 1E recubrimiento armadura

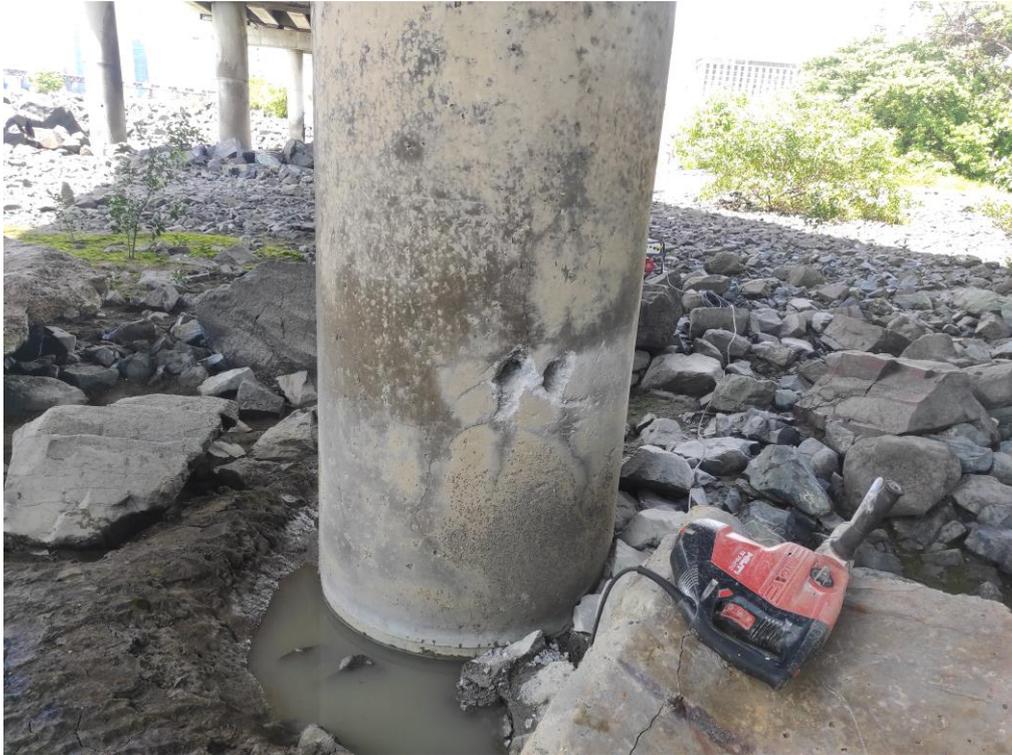
Foto 31.- Vista general roza en pila 2B

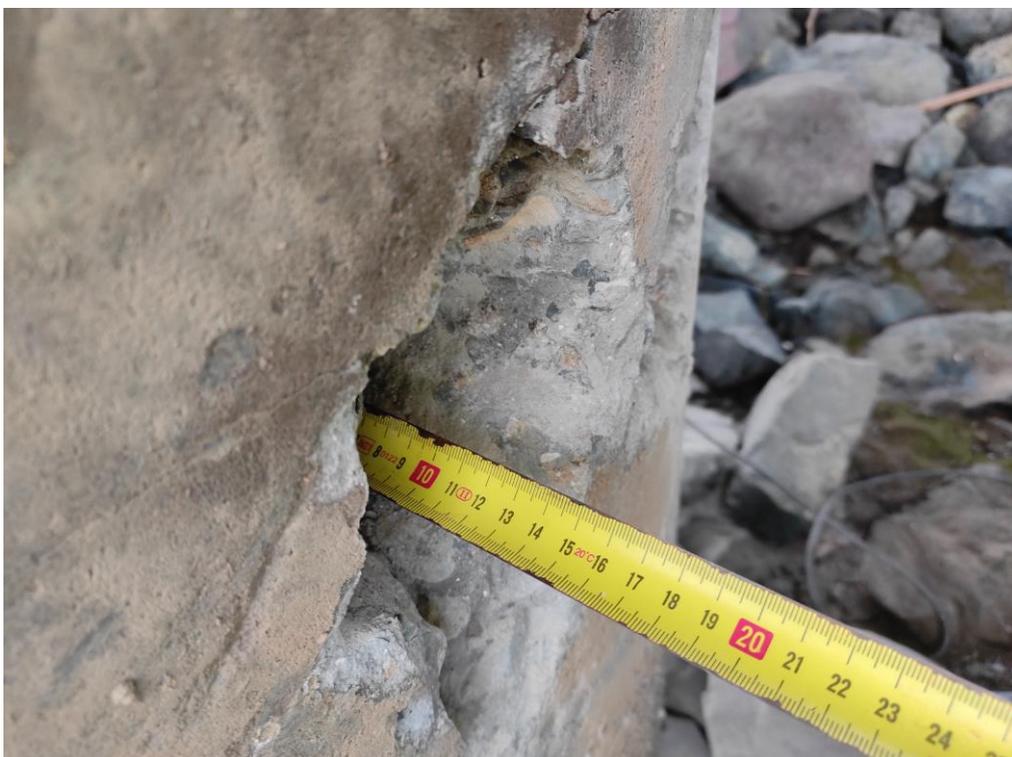
Foto 32.- Vista detalle roza en pila 2B recubrimiento armadura

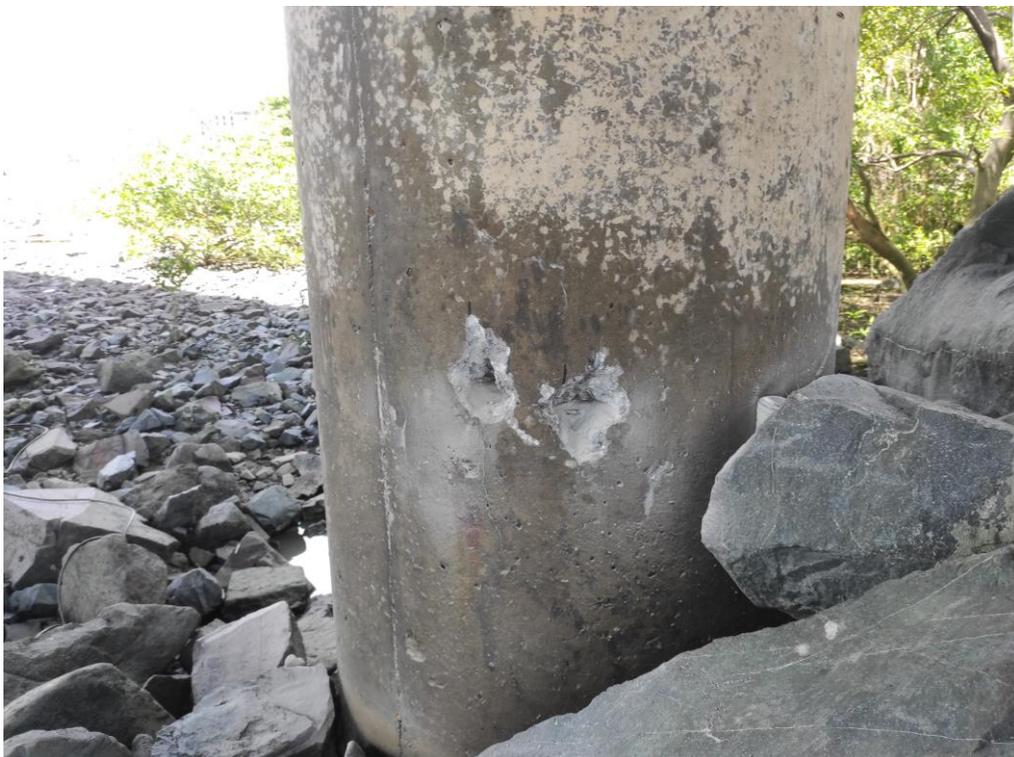
Foto 34.- Vista general roza en pila 3B

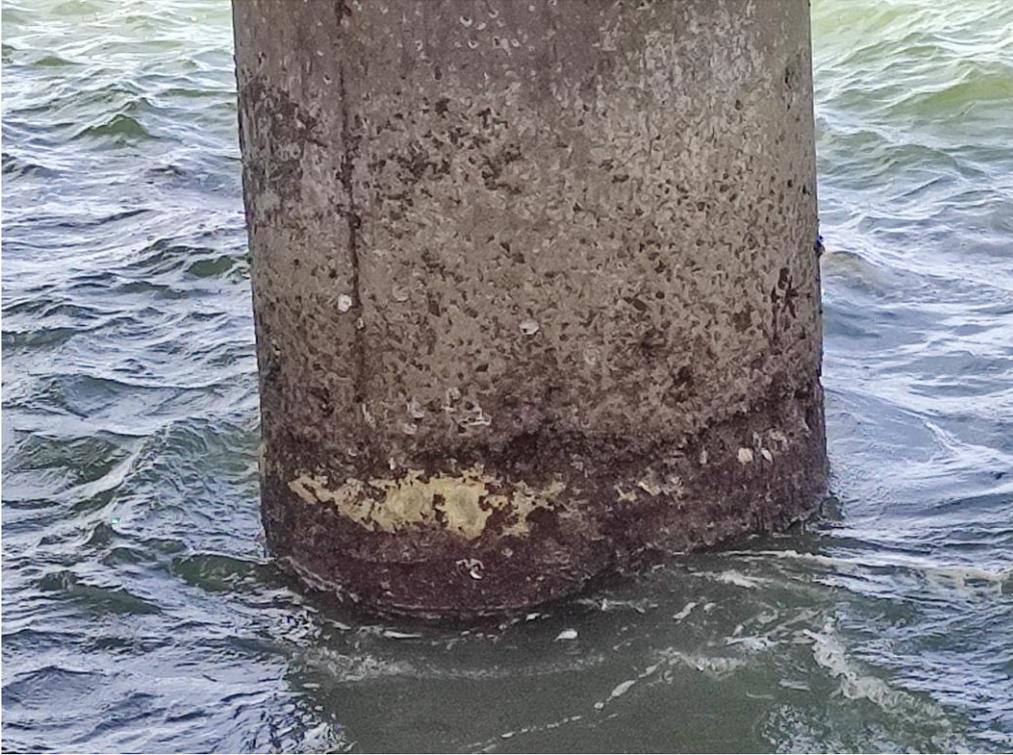
Foto 35.- Vista detalle estado de pila en zona de mareas

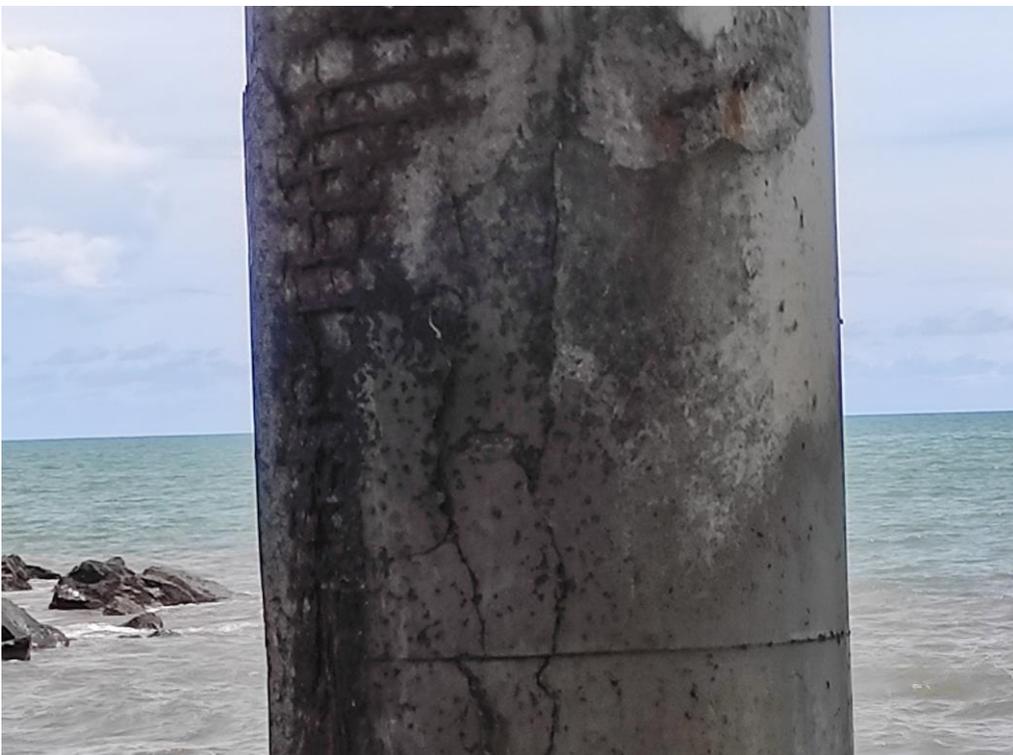
Foto 36.- Vista detalle estado de pila en zona de mareas

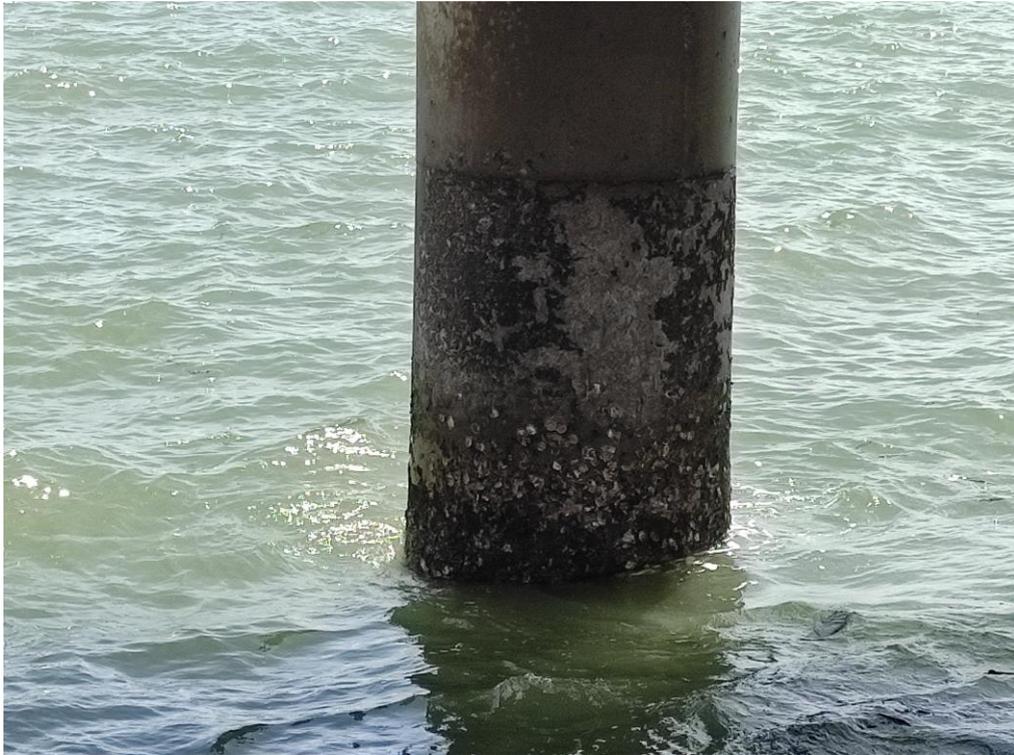
Foto 37.- Vista detalle estado de pila en zona de mareas

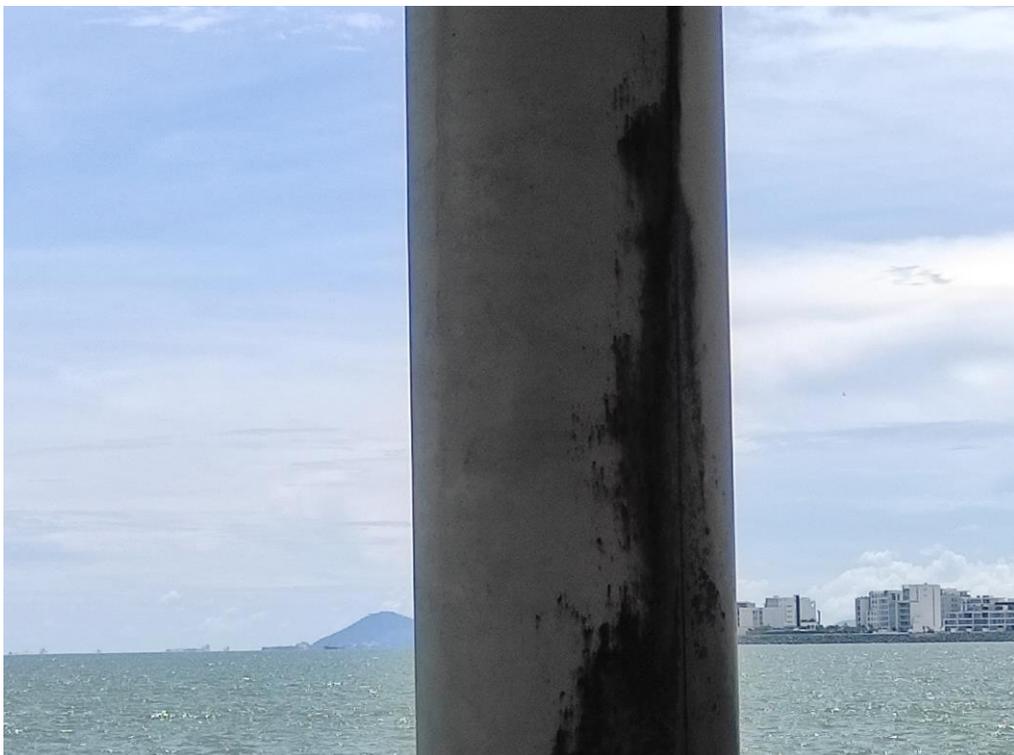
Foto 38.- Vista detalle estado de pila en zona de mareas

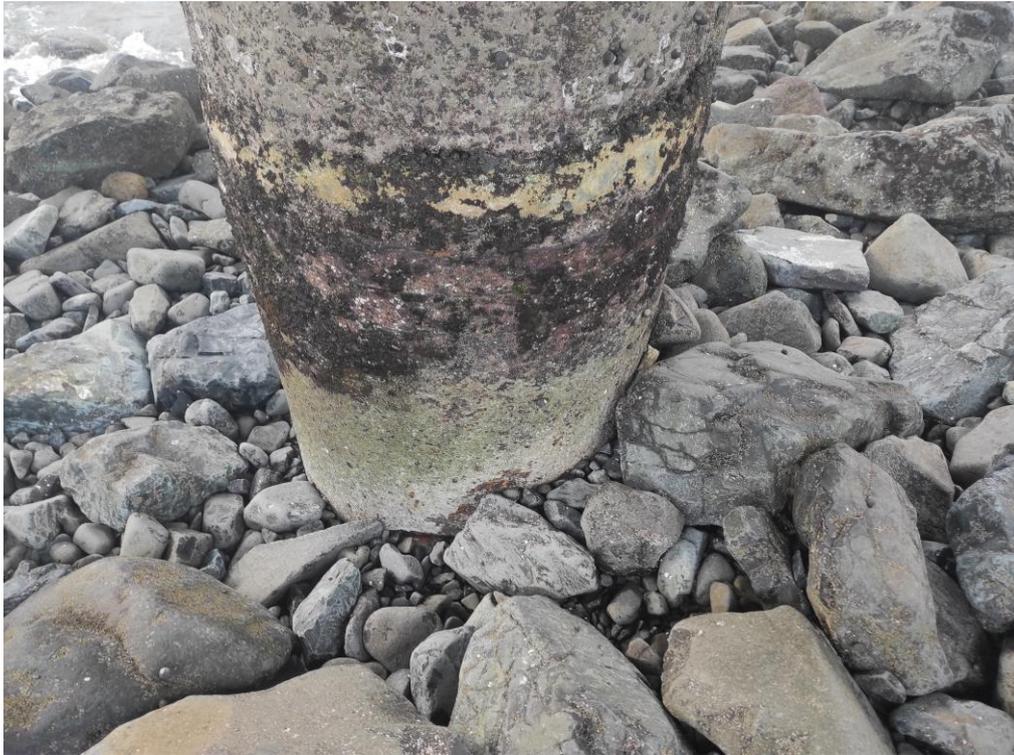
Foto 39.- Vista detalle estado de pila en zona de mareas

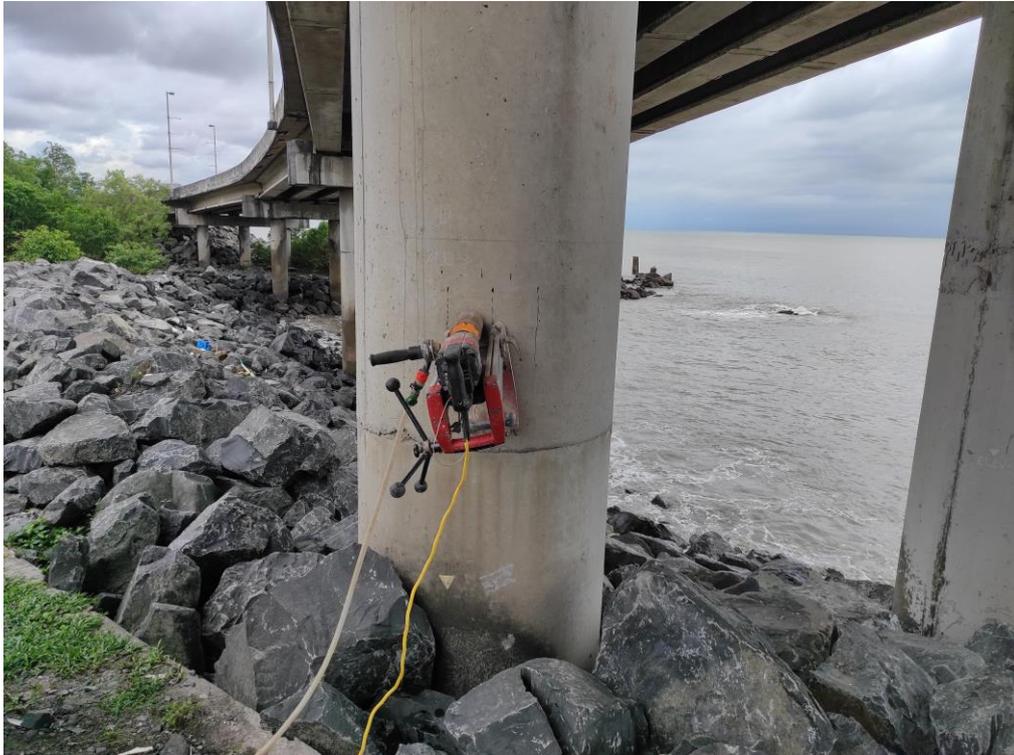
Foto 44.- Vista detalle corrosión de estribos en pila 3D en zona de mareas
