Proyecto:  
ENA SUR/ Estudio, Diseño y Construcción del Proyecto de Rehabilitación Estructural del Tramo Marino del Corredor Sur

Contenido:  
REHABILITACIÓN DE VIGAS, PRELOSAS Y DIAFRAGMAS: REPARACIÓN TÍPICA

Contenido:  
REHABILITACIÓN DE VIGAS, PRELOSAS Y DIAFRAGMAS; REPARACIÓN ESPECIAL VIGA 5, VANO 73-74

Contenido:  
REHABILITACIÓN DE VIGAS, PRELOSAS Y DIAFRAGMAS; REPARACIÓN ESPECIAL VIGA 4, VANO 5-6

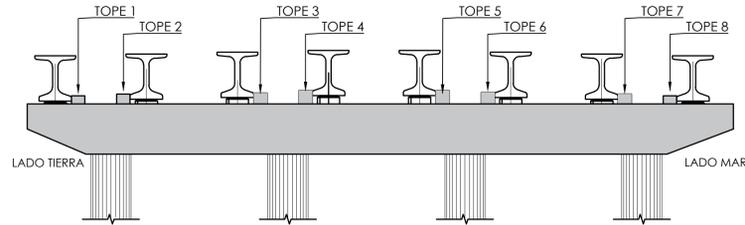
**ESQUEMA DE IDENTIFICACIÓN DE TOPES SÍSMICOS EN APOYO CON JUNTA DE PAVIMENTO (VC 6, 11, 16, ETC)**  
ESCALA 1:100

- SE EJECUTARON 3 TIPOS DE REPARACIONES EN TOPES SÍSMICOS
  - TIPO 1: SOLO REQUIRIÓ LIMPIEZA Y APLICACIÓN DE INHIBIDOR DE CORROSIÓN MIGRATORIO
  - TIPO 2: REQUIRIÓ REPARACIÓN PUNTUAL

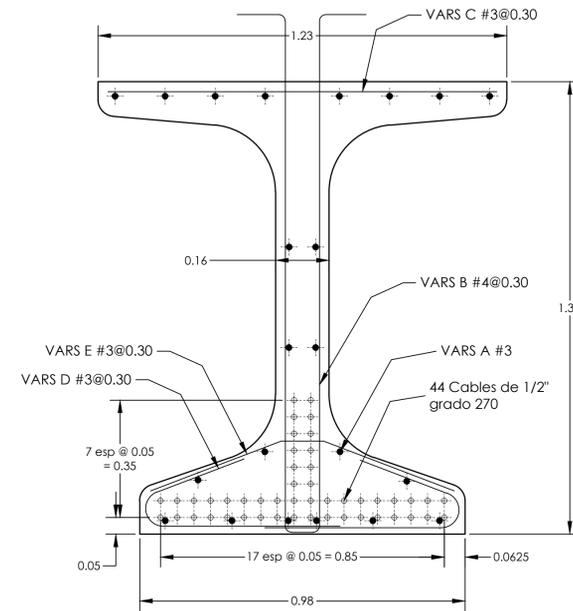
CABLES Y REFUERZO DE DISEÑO  
ESCALA 1:10

- LA VIGA 5, DEL VANO 73-74, REQUIRIÓ LA INSTALACIÓN DE UN REFUERZO EXTERNO DE BARRAS DE ALTA RESISTENCIA PARA COMPENSAR LA MERMA EN CAPACIDAD CAUSADA POR LA ROTURA DE 8 CABLES DEL PRETENSADO. VER HOJA 3 DE ESTE PLANO PARA MÁS DETALLES.
- LA VIGA 4, DEL VANO 5-6, REQUIRIÓ UN CONFINAMIENTO EXTERNO DEL ALA INFERIOR, DE LA ZONA CERCANA A LA VC6. VER HOJA 4 DE ESTE PLANO PARA MÁS DETALLES
