EVALUACIÓN ESTRUCTURAL Y DEFINICIÓN DE ESTRATEGIA DE REHABILITACIÓN DE PSV MARTÍN SOSA

PROYECTO: PSV MARTÍN SOSA

CLIENTE: ENA - MAXIPISTA

FECHA: JUNIO - 2024

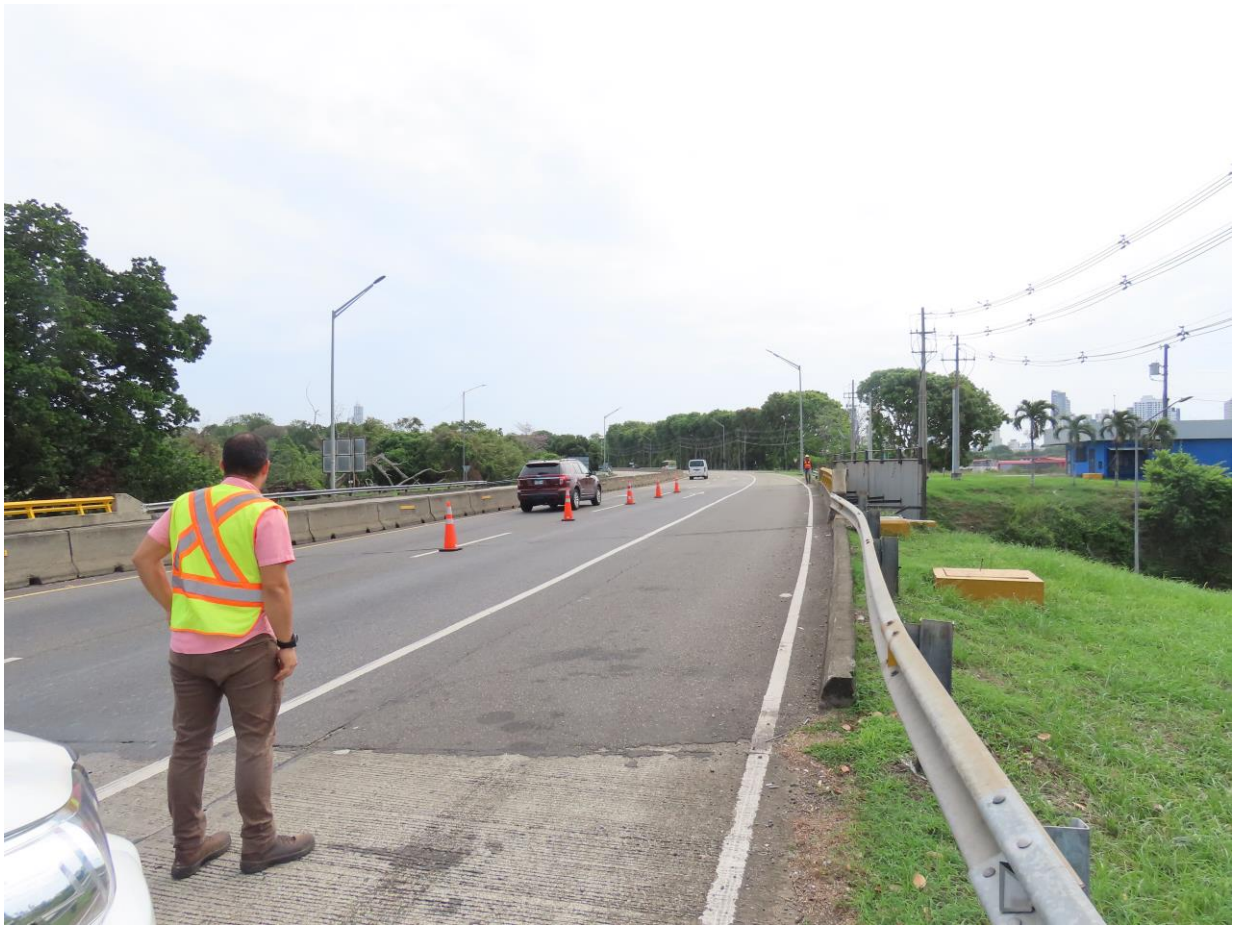
Ilustración 1 - Vista General de PSV Martín Sosa

Desde algunos años, el Paso Superior Vehicular Martín Sosa del Corredor Norte, presenta progresivos mecanismos de deterioro en la losa de rodadura, con especial énfasis en los carriles hacia el Dorado, tanto en la superficie superior como en las prelas prefabricadas de fondo de losa, las cuales presentan estados de colapso localizado.

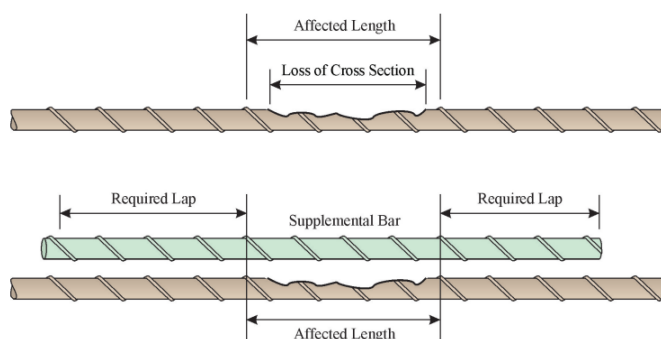
4. **Reposición de barras de refuerzo.** En caso de pérdida importante de sección nominal transversal de acero de refuerzo, se procederá a colocar acero suplementario según el siguiente esquema y cuantías;

El porcentaje máximo aceptable (% Max) de pérdida de sección del acero existente y la longitud de traslape será;

Posición de Refuerzo	% Máx.	Lp (cm)
Transversal Superior	15 %	30.00
Longitudinal Superior	15 %	30.00
Transversal Inferior	15 %	30.00
Longitudinal Inferior	15 %	30.00

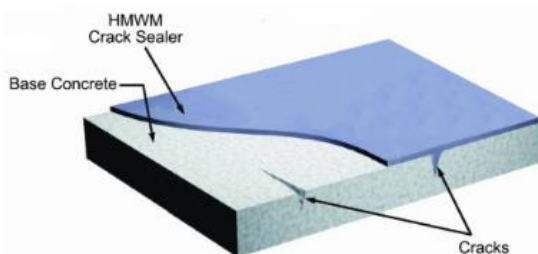
Se deberá remover la capa actual de superficie de sacrificio asfáltico mediante fresado o método equivalente. Luego de esto se proyecta el sellado superficial de la losa de concreto existente. Para esta actividad se realizará mediante la aplicación de un producto especialmente formulado para el sellado de grietas por gravedad en obras viales. Para tal fin se deberá seguir el siguiente procedimiento;

1. Limpieza de grietas. Se aplicará aire a presión localizado o chorro de agua (Min 3000 psi) para la extracción de cualquier elemento extraño incrustado en las grietas. Luego de este proceso se deberá utilizar aire a presión para asegurar la extracción de toda el agua atrapada en las juntas.
2. Aplicación del Sellador. Para el sellado de las grietas se prevé la utilización de un metacrilato de alto peso molecular y baja viscosidad Transpo T-70 ([Sealate® T-70 | Transpo Industries](#)). La aplicación del sellador se deberá realizar en un concreto con no más del 6% de humedad y en una temperatura ambiente máxima de 100°F. Se aplicará el producto para sellado de grietas sobre las áreas marcadas de agrietamiento severo de tal forma que se garantice la penetración del mismo por gravedad.

3. Para finalizar el proceso se aplicará arena seca de cuarzo con tamaño de gradación de tamiz máximo de 12-20. Esta deberá ser aplicada dentro de los 15 minutos luego de la aplicación de la resina y antes de iniciado el curado. El tiempo total de curado previo a la apertura al tráfico será de entre 7 y 12 hr según condiciones ambientales.

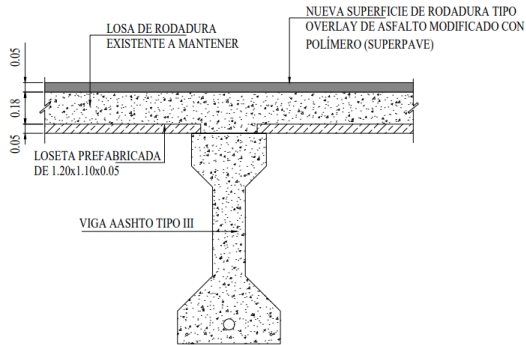
**SECCIÓN PROPUESTA
SOBRE VIGAS INTERIORES**

La nueva superficie de sacrificio a base de mezcla de asfalto modificado con polímeros tipo Superpave, deberá diseñarse y e instalarse según los lineamientos del Capítulo 24 del Manual de Especificaciones Técnicas del Ministerio de Obras Públicas – Última Edición.

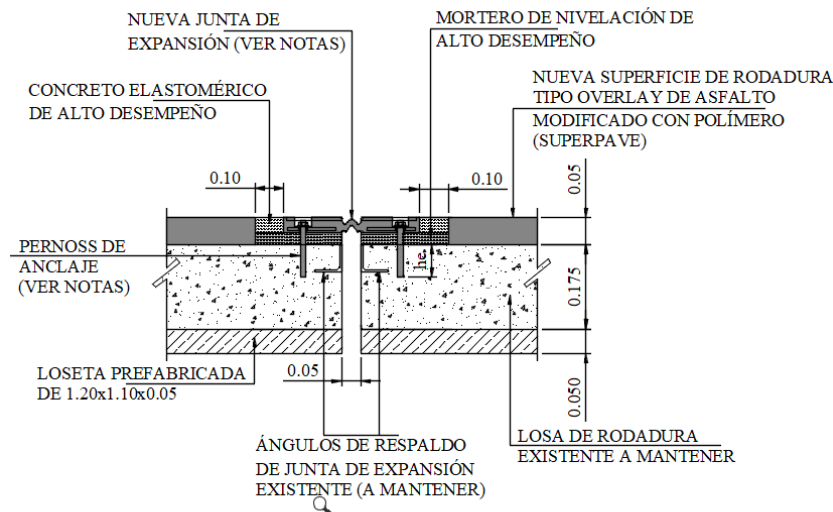
DETALLE DE JUNTA DE EXPANSIÓN

Para evitar daños por resquebrajamiento del asfalto, será necesario adecuar las juntas de expansión, para lo cual se propone la colocación de una junta de tipo plana según se muestra a continuación;

Nota Importante: La junta deberá elegirse de tal forma que el arreglo de pernos de anclaje sea compatible con la geometría de las juntas existentes a inspeccionar durante la demolición de baches profundos.
