REPORTE DE INCIDENCIA

Número de incidencia: RI-CS.012

Lev. en Túnel Las Esclavas.

Localización Geográfica
12k+100; Paitilla; San Francisco.
Ambos Sentidos
Corredor Sur

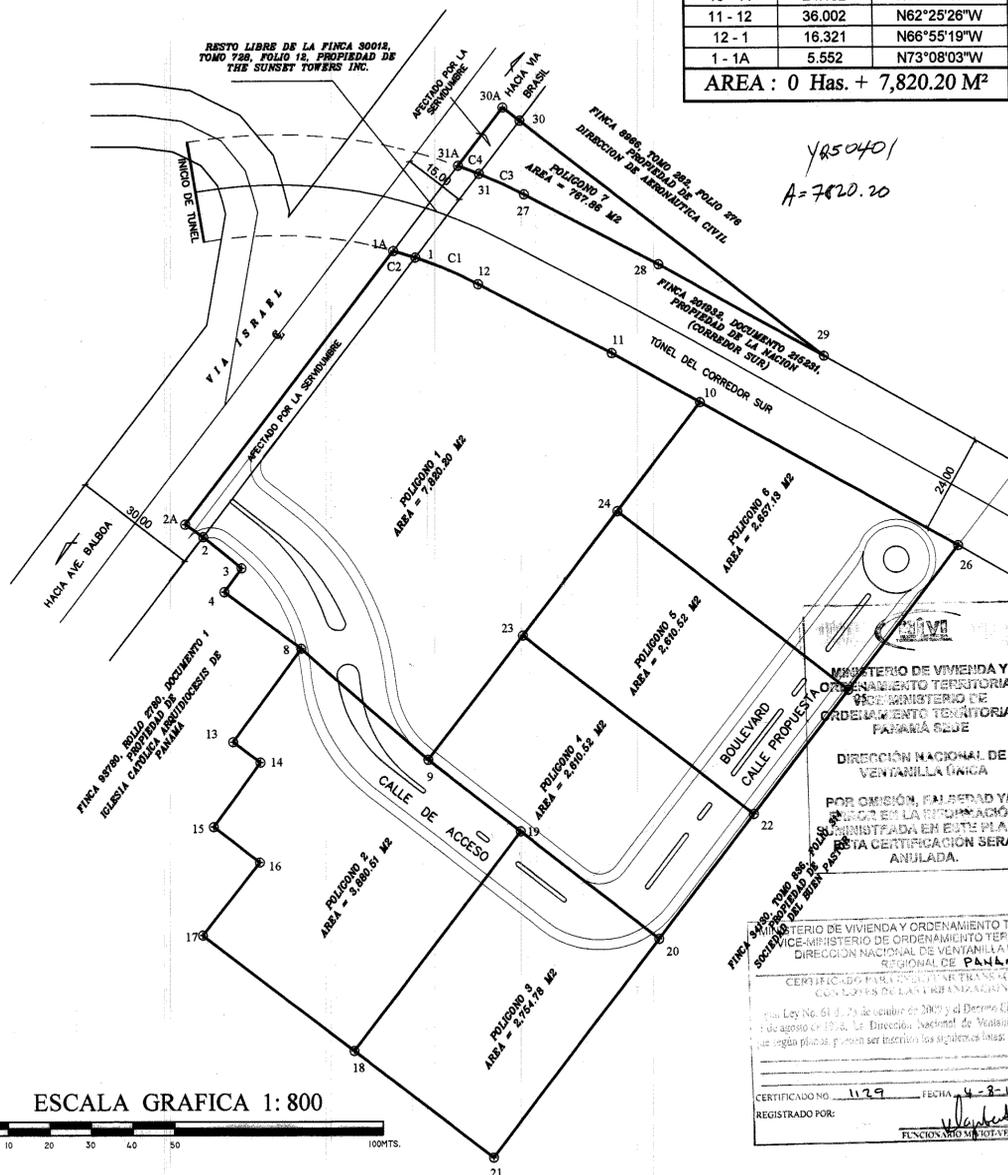
DETALLE DE SEGREGACION

NOTA:
SE HACE LA OBSERVACIÓN DE CORROBORAR
SERVIDUMBRE Y LINDEROS CON TOPOGRAFÍA.

1. Realizar la topografía de los linderos y servidumbre, así su señalización luego de la misma.
2. Limpieza con agua a presión de 2500 m² de losa superior del túnel.
3. Poda y retiro de ramas de 22 unidades de árboles.
4. Confección de 222 m lineales de cercado de malla.
5. Remoción de 52 m lineales de cercado de malla.
6. Limpieza de herbazales y arbustos.
7. Hacer llamado de atención a las diferentes entidades o sujetos aledaños, de subsanar las situaciones planteadas en este reporte (mal manejo de desechos, problema de descarga pluviales, etc.)
