REPORTE DE INCIDENCIA

Número de
incidencia: RI-CS.015

Losas por reemplazar en el Corredor Sur

Localización Geográfica
Troncal y Entronques
Ambos Sentidos
CORREDOR SUR

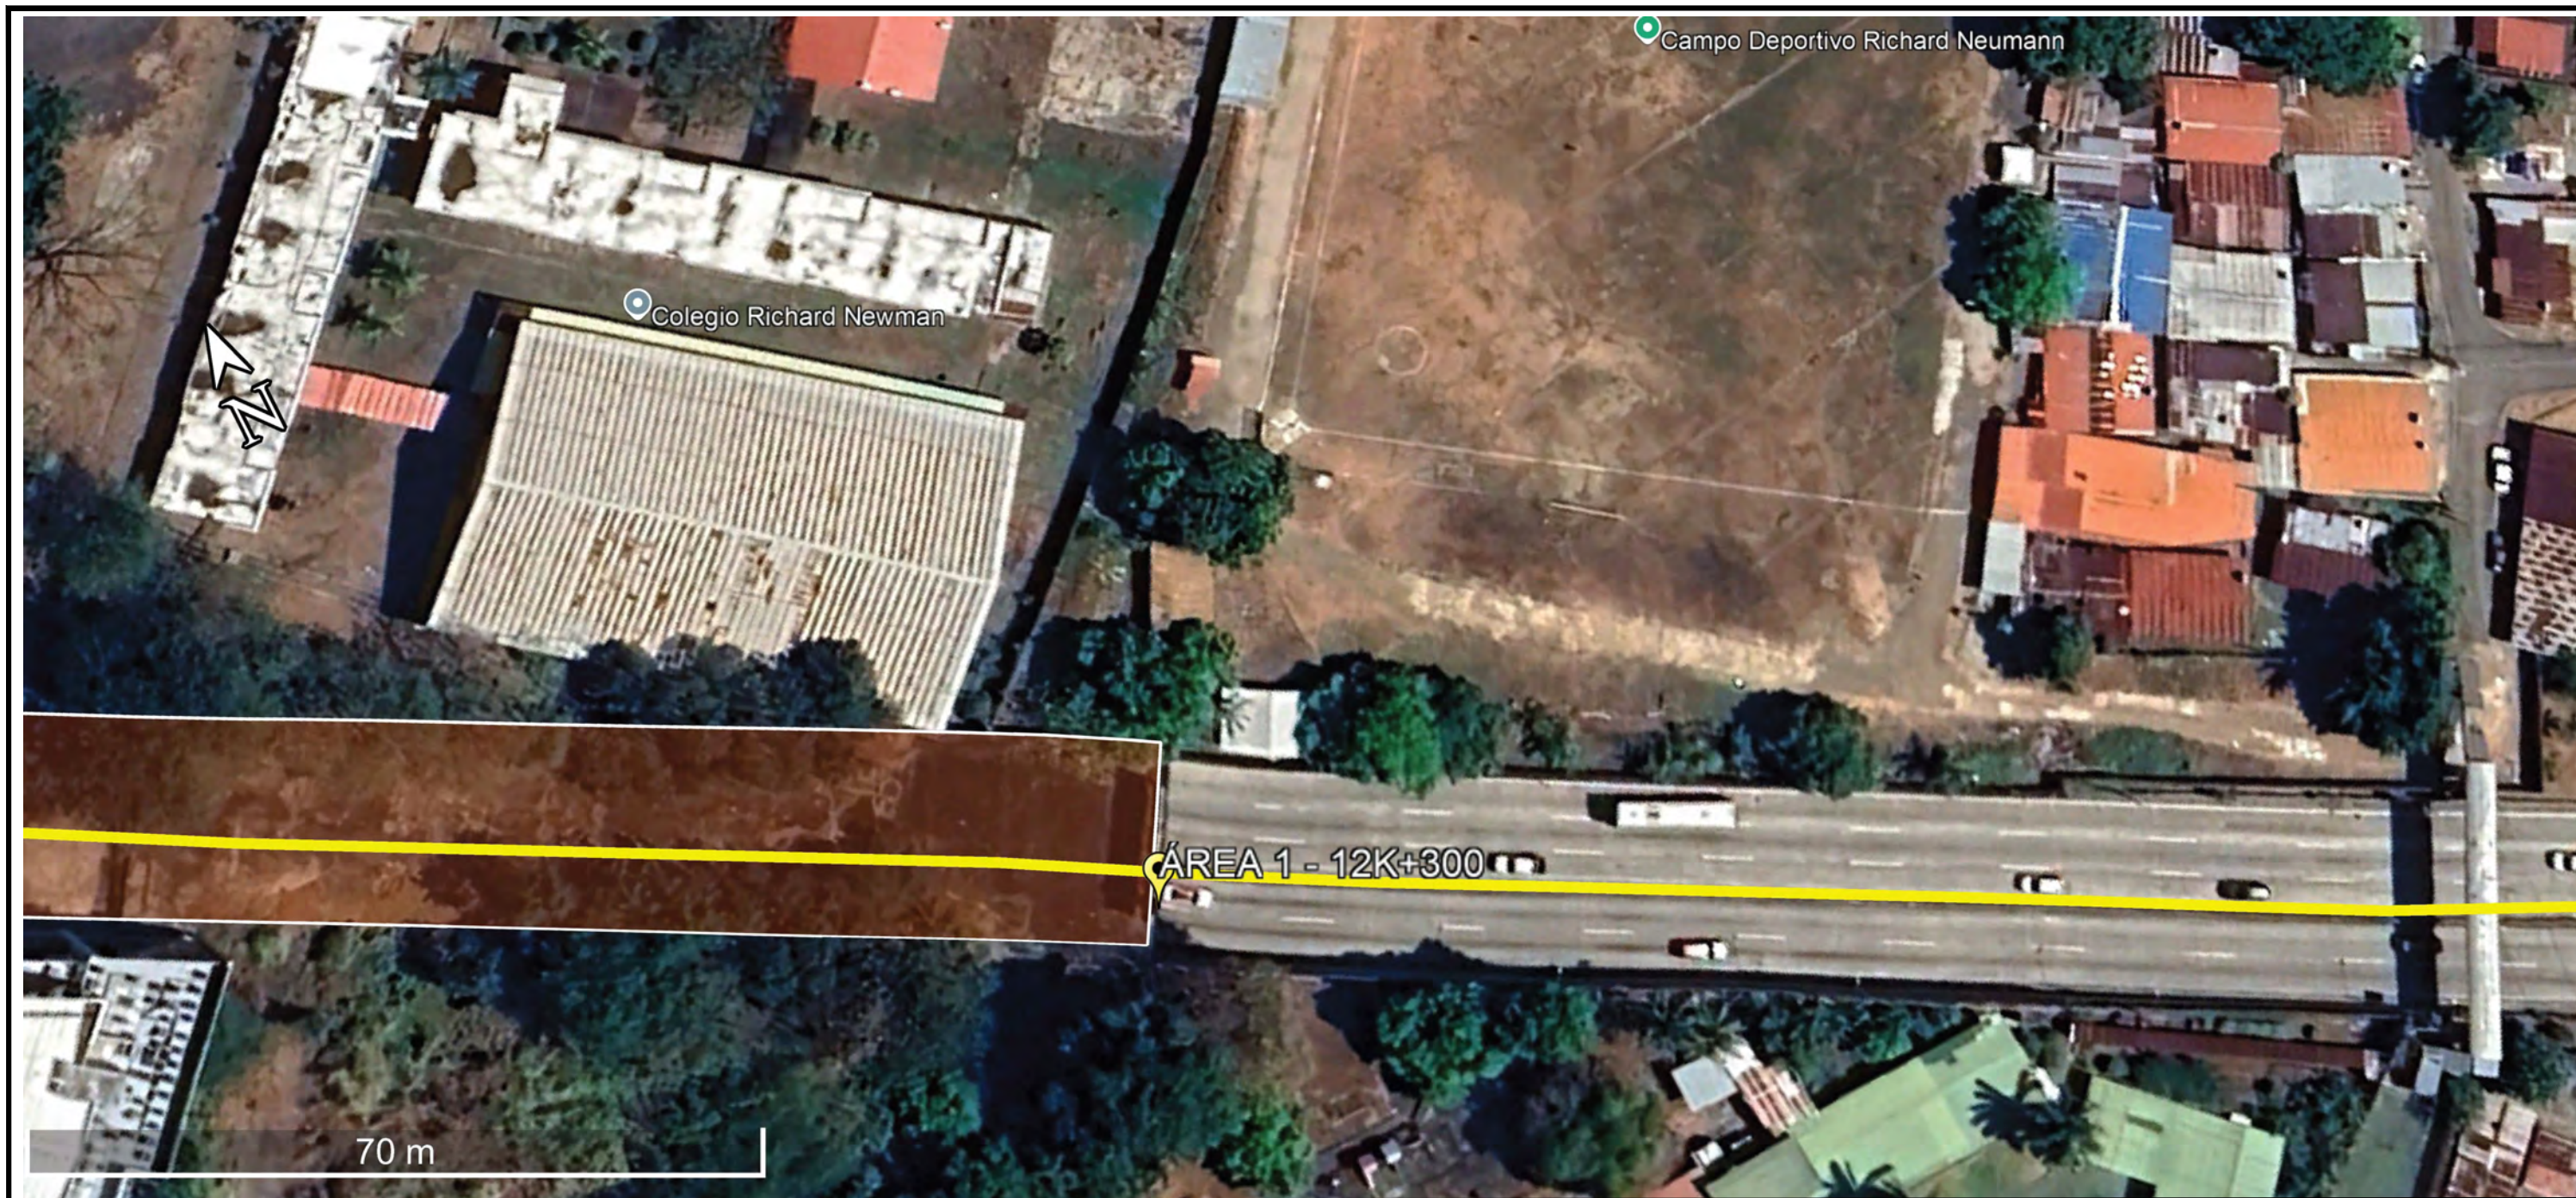
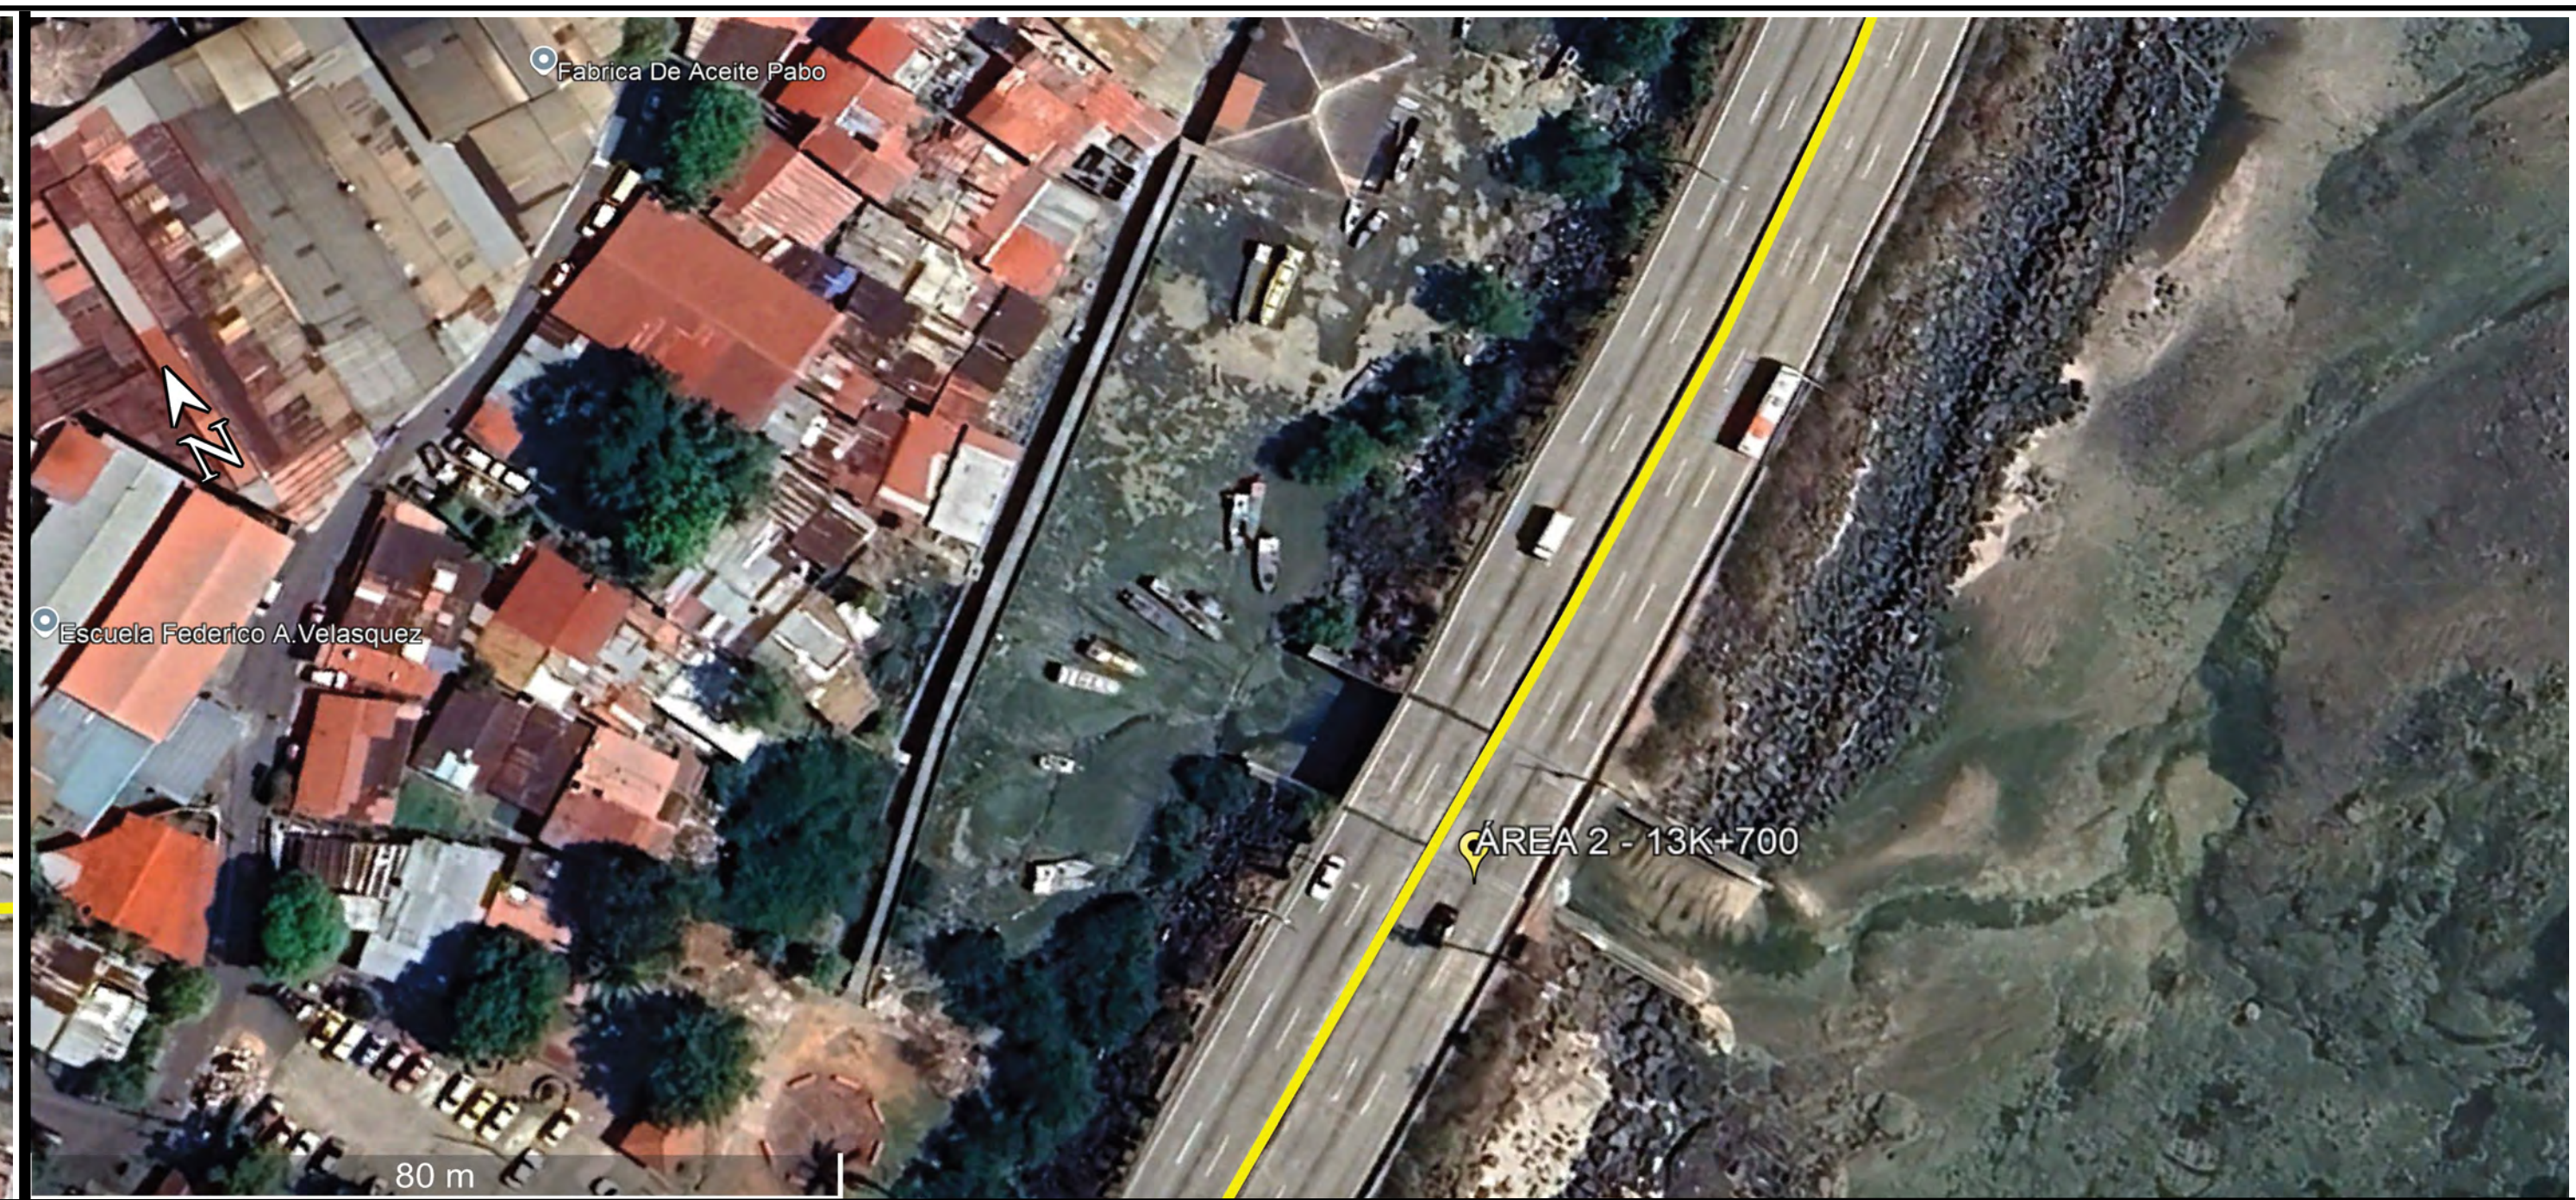
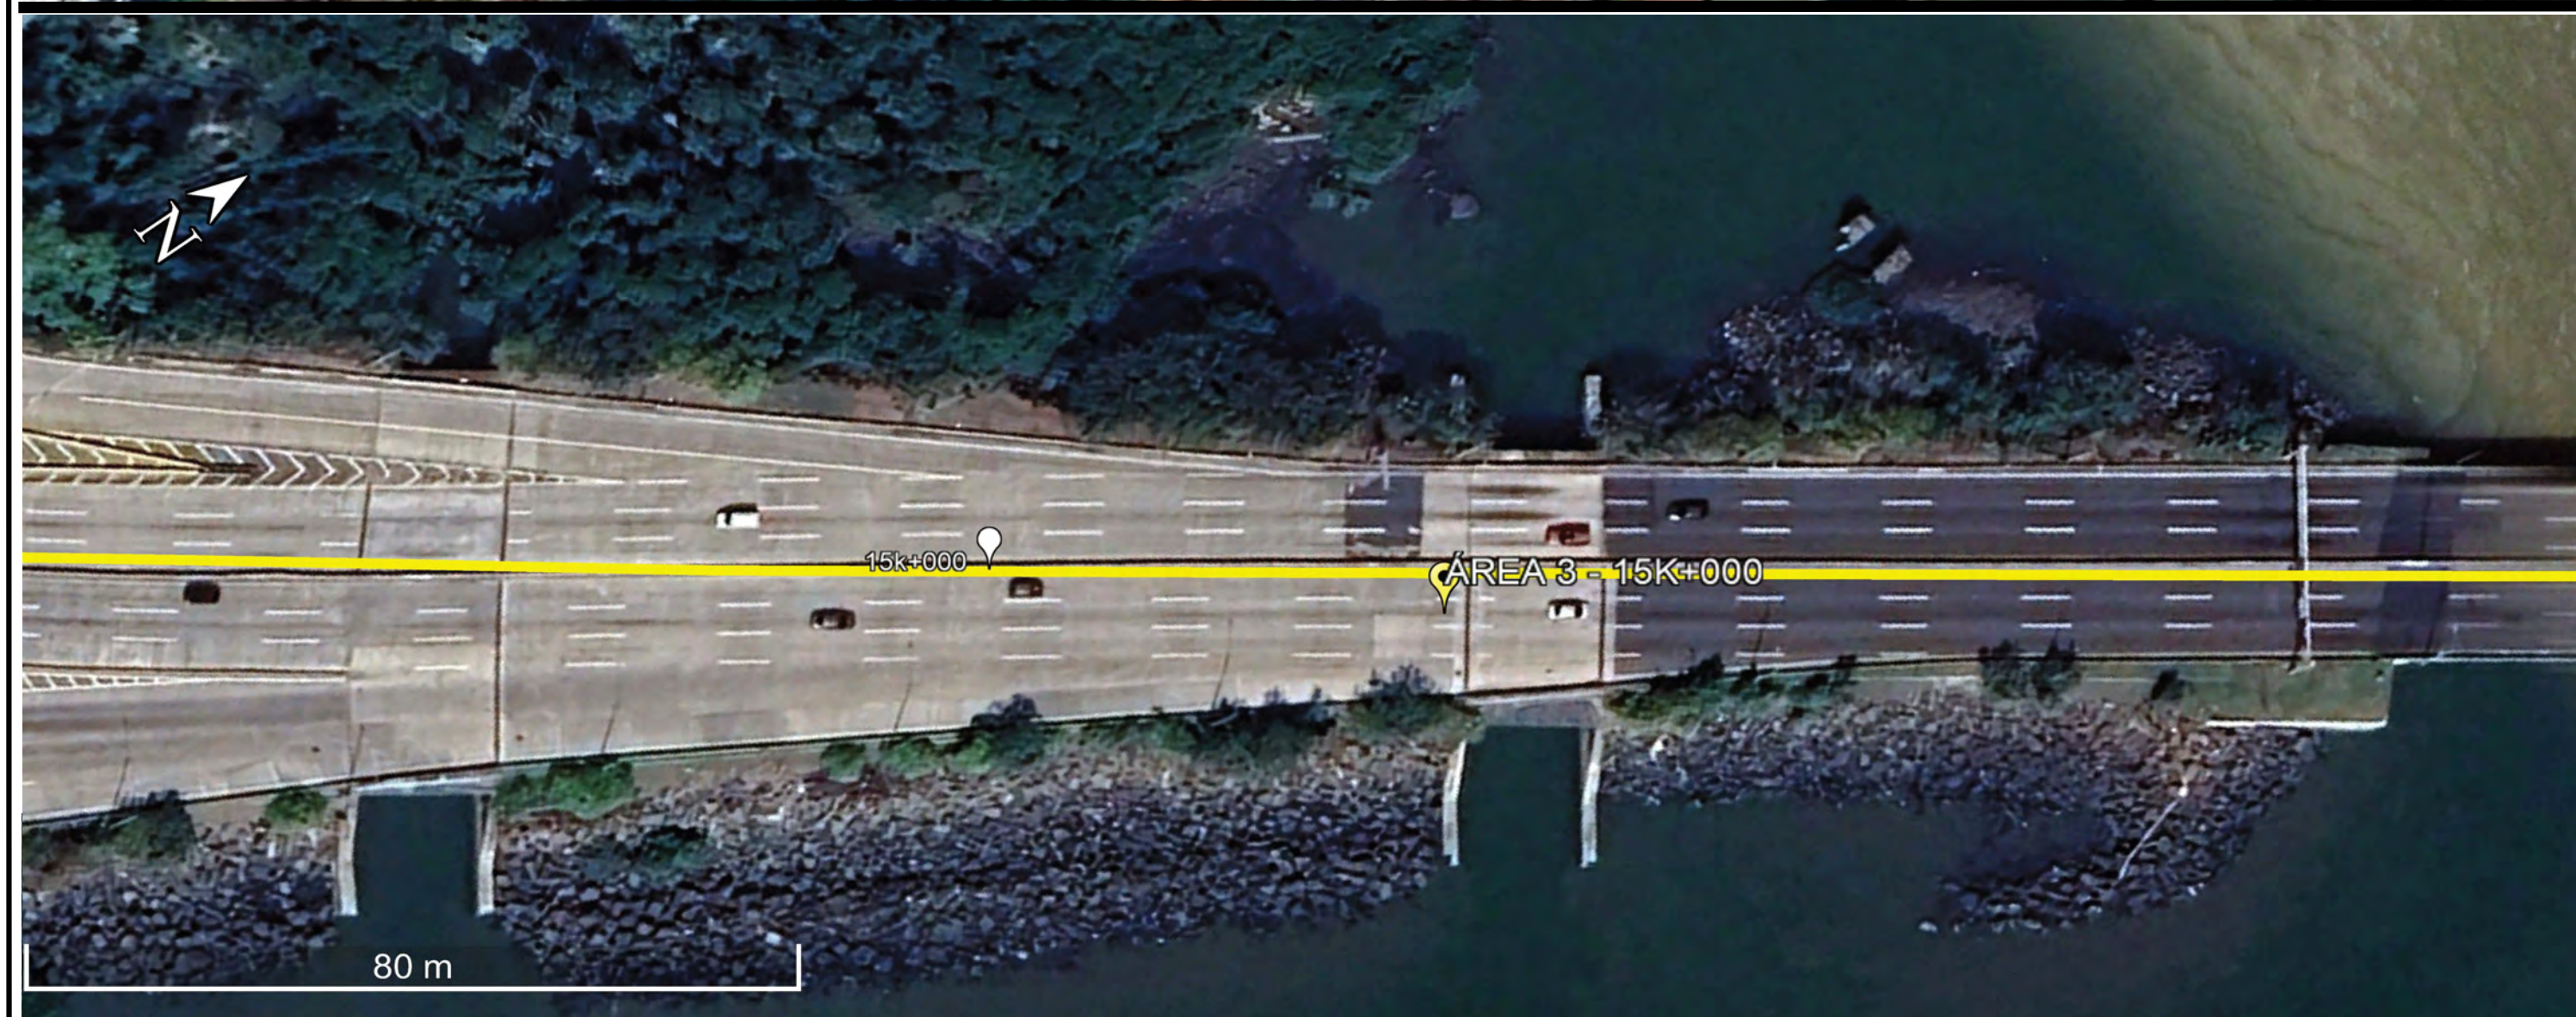
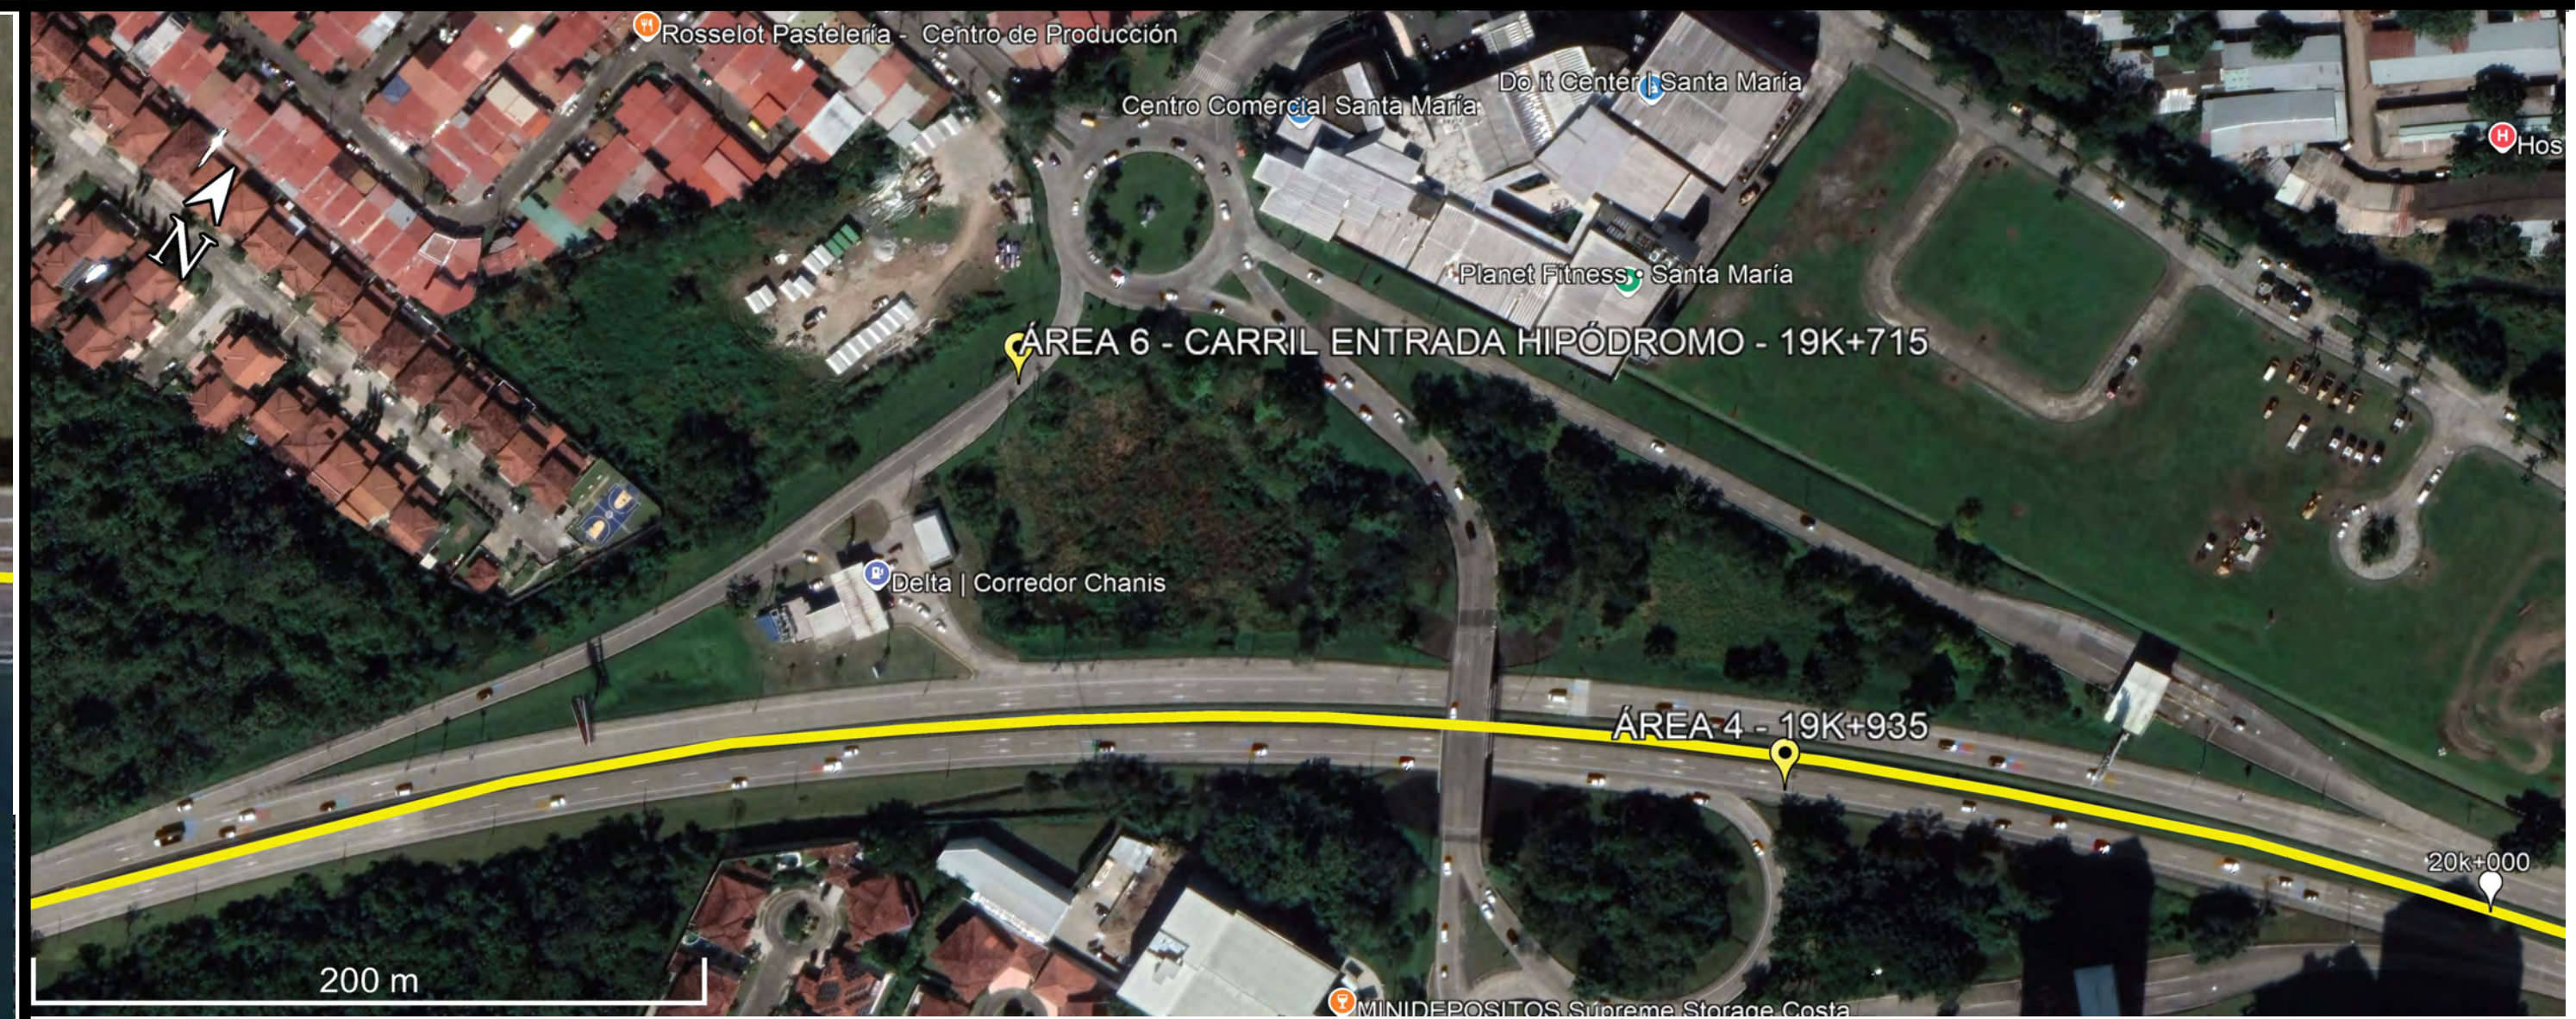
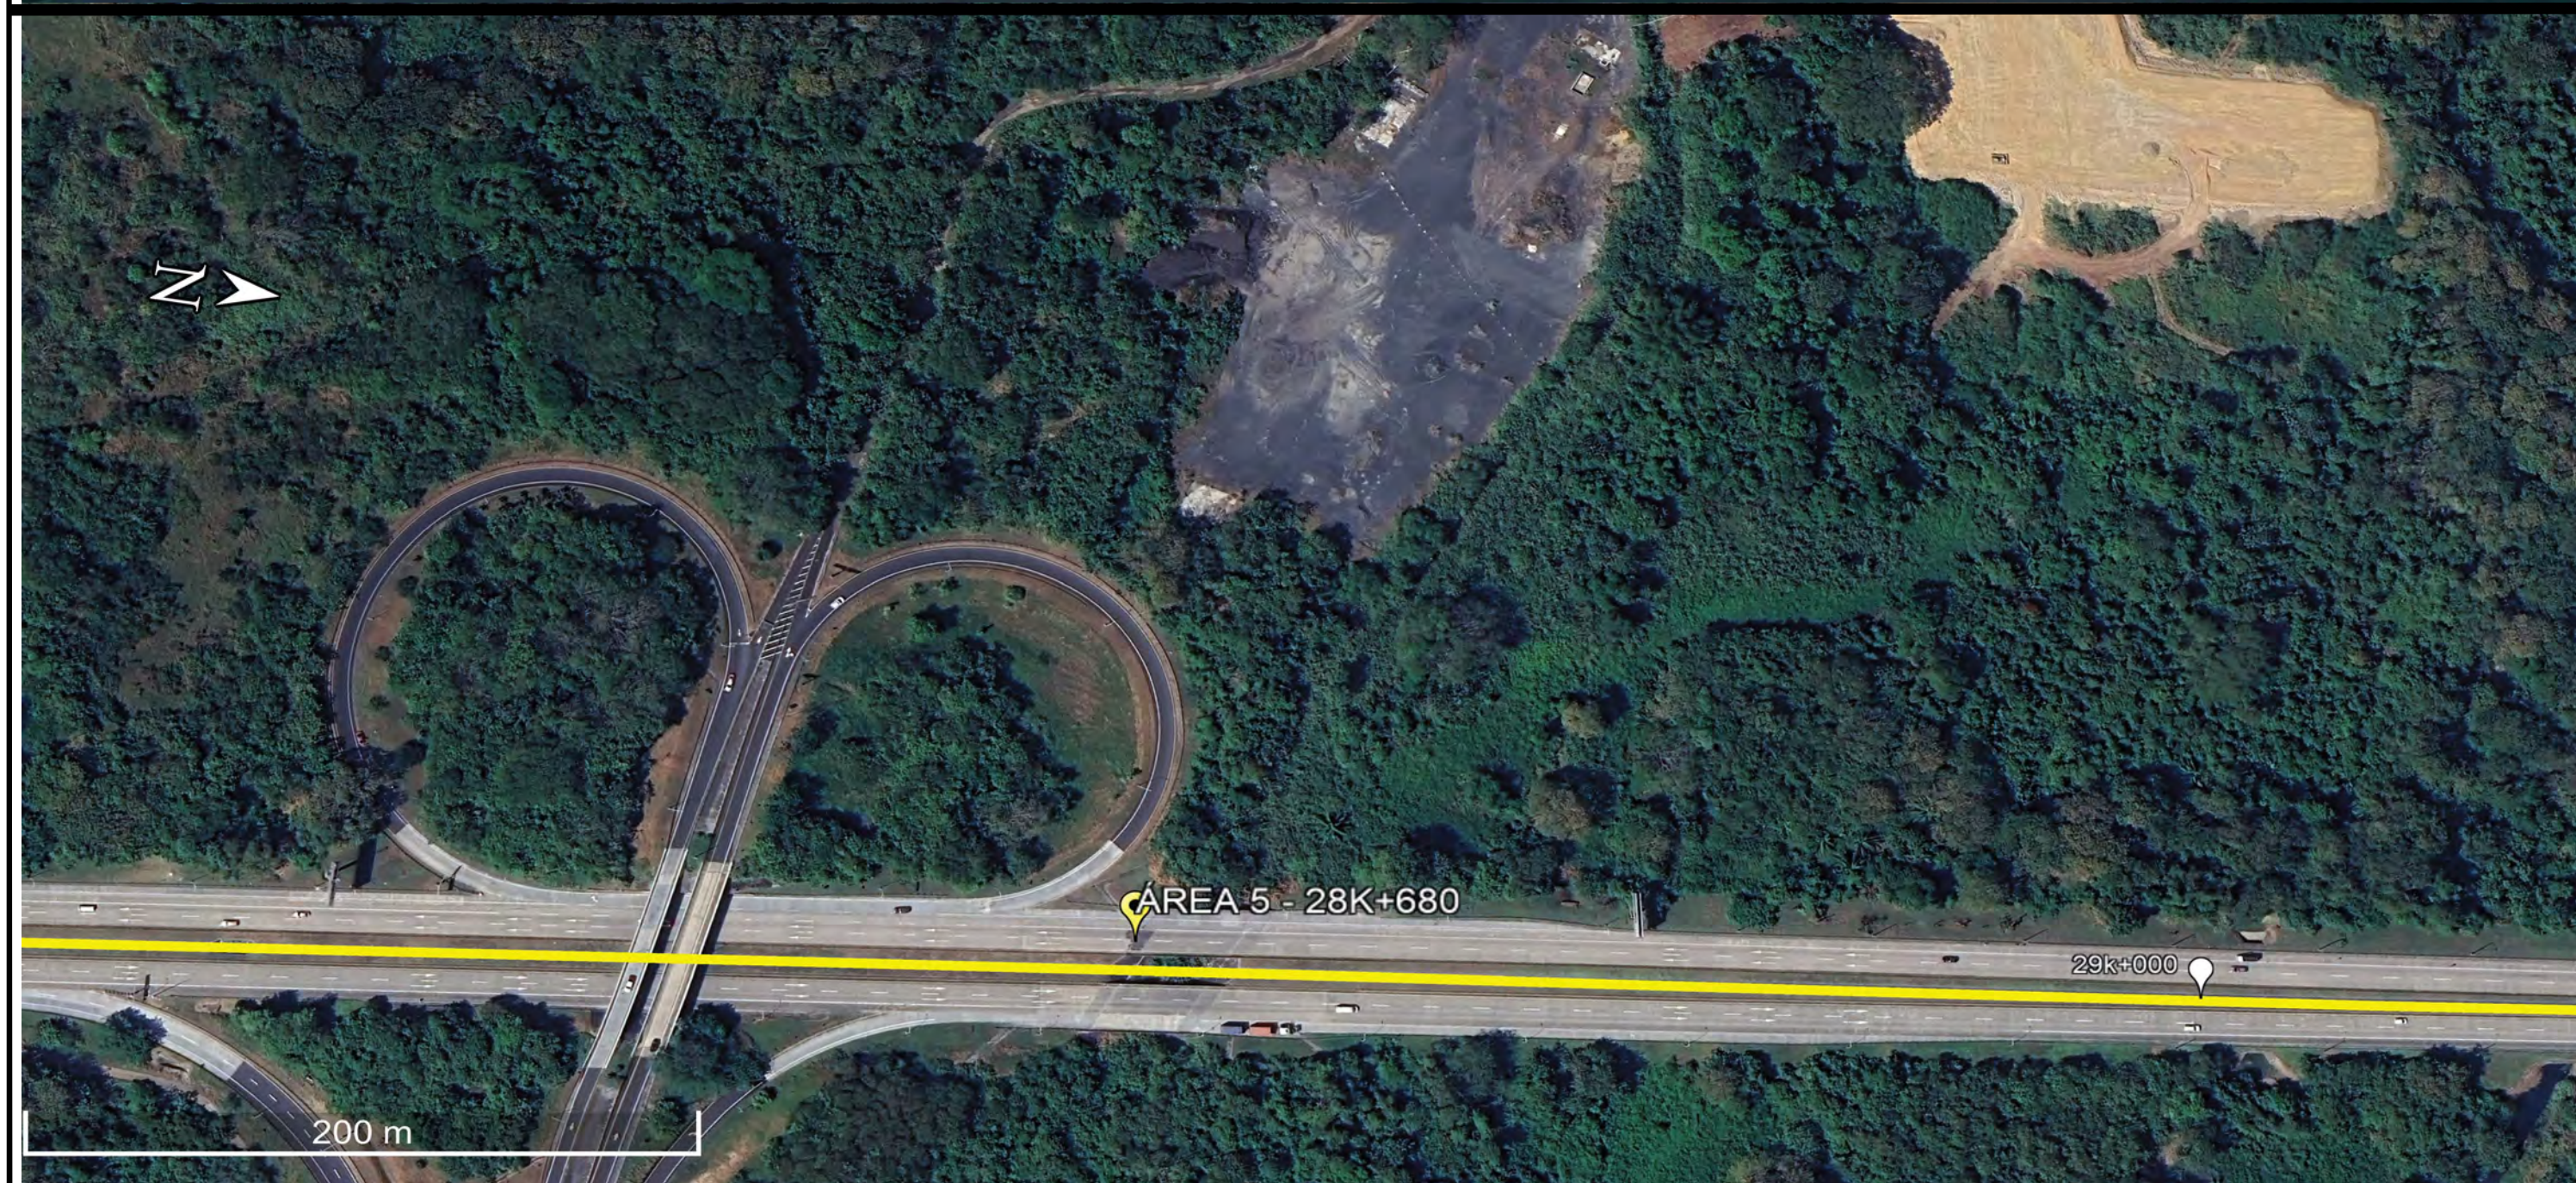
PLANO DE UBICACIÓN DE LOSAS A REEMPLAZAR
AMBOS SENTIDOS

Kilometro	Eje	Ubicación
PK 12 + 300	Paitilla @ Tocumen	Ambos Carriles
PK 13 + 700	Paitilla @ Tocumen	Carril Central
PK 15 + 000	Paitilla @ Tocumen	Carril Central
PK 19 + 935	Paitilla @ Tocumen	Carril de Baja
PK 19 + 715	Tocumen @ Paitilla	Ambos Carriles
PK 28 + 680	Tocumen @ Paitilla	Ambos Carriles
