REPORTE DE INCIDENCIA

Número de
incidencia: RI-CS.020

Levantamiento De Afectaciones En Tramo Marino
15k+000 @ 17k+600

Localización Geográfica
Tramo Marino
Ambos Sentidos
CORREDOR SUR

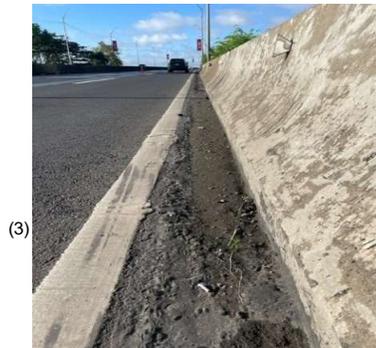
Creado: dom 05 Ene. 2024

Borde de pavimento con presencia excesiva de sedimento. Se evidencia sección de drenaje no definida
17k+420; sentido Paitilla.

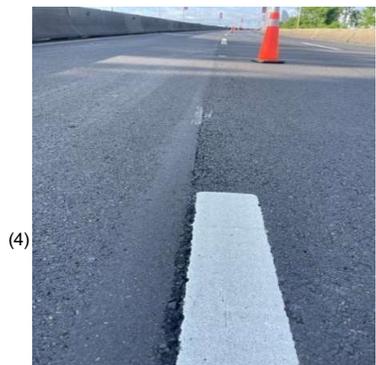
Creado: dom 05 Ene. 2024

Se evidencia junta longitudinal abierta por el pegue de los paños constructivos de la carpeta asfáltica.
17k+420; sentido Paitilla.

Solución: Sello con lechada de Micromortero.

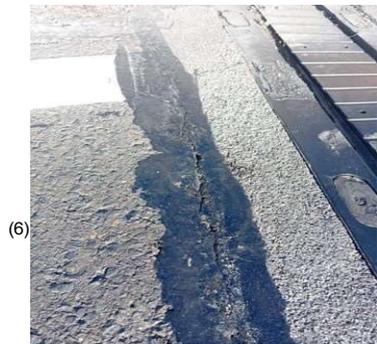
Creado: dom 05 Ene. 2024

Junta No.3
Elastomérico de junta con fisura y desgaste leve. Falta de tornillo y sellos de pernos.

17k+365; sentido Paitilla.

Solución: Colocación de 5 sellos para pernos. Aplicación de sello a toda la junta.

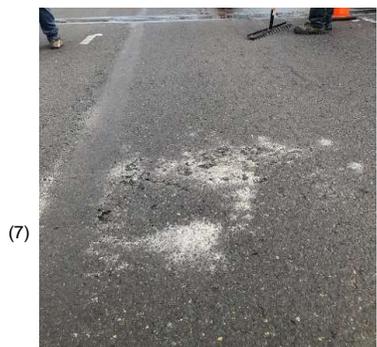
Creado: dom 05 Ene. 2024

Junta No.3 @ Junta No.4

Área con evidente falla asfáltica y bombeo interno. Probablemente al retirar el asfalto, se observe que la parte superior de la losa tiene fisuras y se requerirá reemplazar la capa de espesor promedio 8 cm por un mortero de alta resistencia.

17k+360; sentido Paitilla.

Solución: Parcheo de 2.30 m x 2.00 m. Junto a reparación de losa. Junto a reparación de losa.

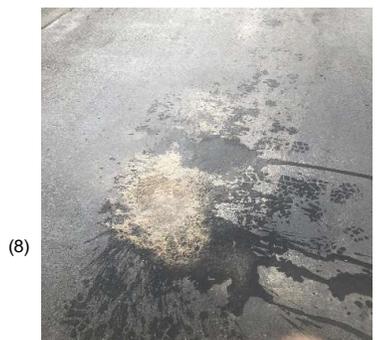
Creado: dom 05 Ene. 2024

Junta No.3 @ Junta No.4

Área con evidente falla asfáltica y bombeo interno.

17k+350; sentido Paitilla.

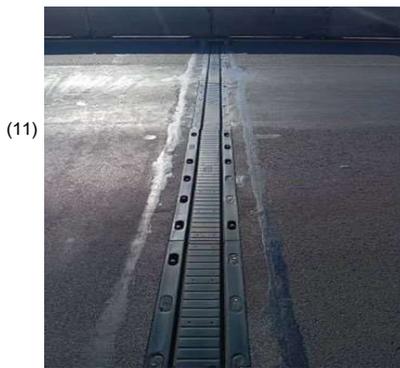
Creado: dom 05 Ene. 2024
Junta No.4
Elastomérico de junta con fisura y desgaste leve. Falta sellos en pernos y resto de junta.

17k+270; sentido Paitilla.

Solución: Colocación de 12 sellos para pernos. Aplicación de sello a toda la junta.

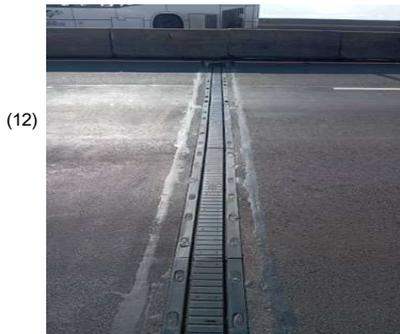
Creado: dom 05 Ene. 2024
Junta No.5
Elastomérico de junta con fisura y desgaste leve. Neopreno suelto. Falta sellos en pernos y resto de junta.

17k+150; sentido Paitilla.

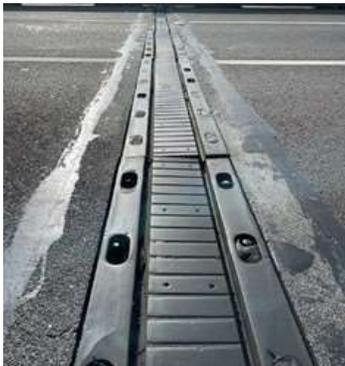
Creado: dom 05 Ene. 2024
Junta No.6
Elastomérico de junta con fisura y desgaste leve.
Falta sellos en pernos y resto de junta.

16k+980; sentido Paitilla.

Solución: Colocación de sello para 14 pernos.
Aplicación de sello a toda la junta. Reparación de
3 m de Elastomérico.

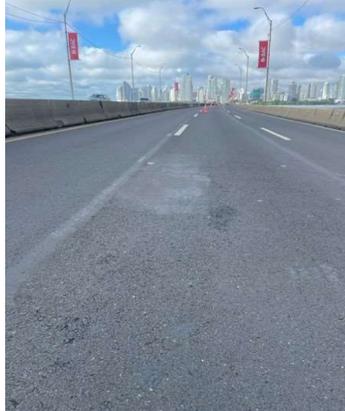
Creado: dom 05 Ene. 2024
Junta No.6 @ Junta No.7
Pavimento con relación de vacíos alta a 5 metros
de la junta.

16k+975; sentido Paitilla.

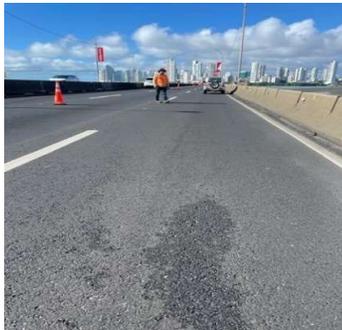
Creado: dom 05 Ene. 2024
Junta No.6 @ Junta No.7
Área con evidente acumulación de humedad.

16k+860; sentido Paitilla.

Solución: Parcheo de 2.00 m x 1.40 m.

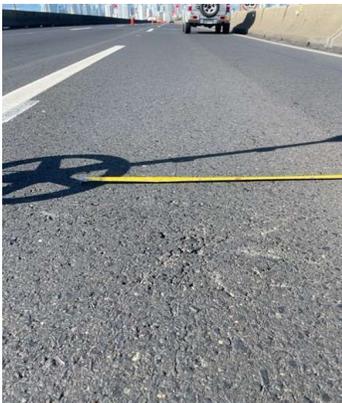
Creado: dom 05 Ene. 2024
Junta No.6 @ Junta No.7

Evidencia de piel de cocodrilo en pavimento flexible.

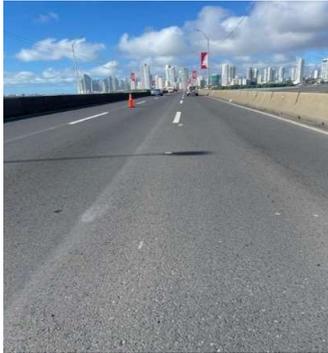
Creado: dom 05 Ene. 2024
Junta No.7 @ Junta No.8
Pavimento con relación de vacíos alta a lo largo
entre la junta 7 y junta 8.

16k+815; sentido Paitilla.

Solución: Sello con lechada de Micromortero.

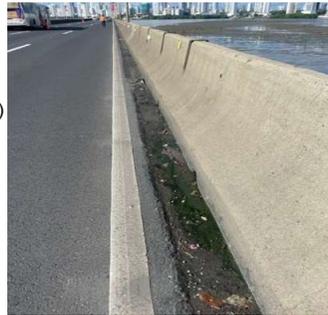
Creado: dom 05 Ene. 2024
Junta No.7 @ Junta No.8
Borde de pavimento con residuo y sedimento
acumulado de manera excesiva. Se evidencia
sección de drenaje no definida.

16k+810; sentido Paitilla.

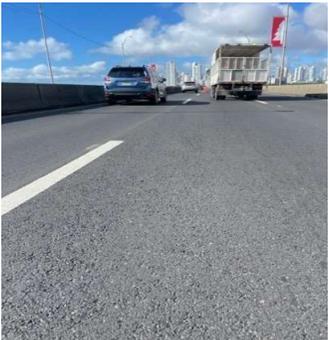
Creado: dom 05 Ene. 2024
Junta No.7 @ Junta No.8
Pavimento con relación de vacíos alta a lo largo
entre la junta 7 y junta 8.

16k+810; sentido Paitilla.

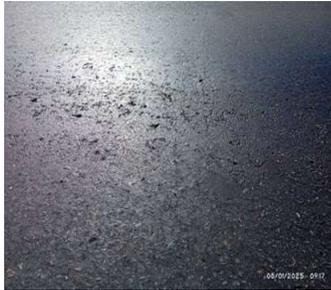
Creado: dom 05 Ene. 2024
Junta No.8 @ Junta No.9
Áreas con pérdida de mortero asfáltico,
dejando una superficie permeable.
16k+630; sentido Paitilla.

Solución: Parcheo de 1.50 m x 1.00 m.

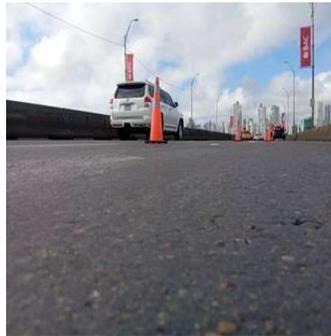
Creado: dom 05 Ene. 2024
Junta No.8 @ Junta No.9
Deformación del pavimento de forma longitudinal.
Carril central y Carril de baja, aprox. 47 m.
16k+610; sentido Paitilla.

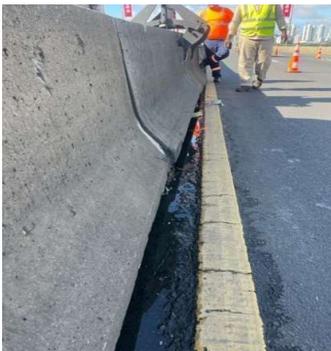
Creado: dom 05 Ene. 2024
Junta No.8 @ Junta No.9
Pavimento con desnivel, que causa estancamiento
de agua y por ende concentración de humedad
bajo la barrera central tipo Jersey.
16k+580; sentido Paitilla.

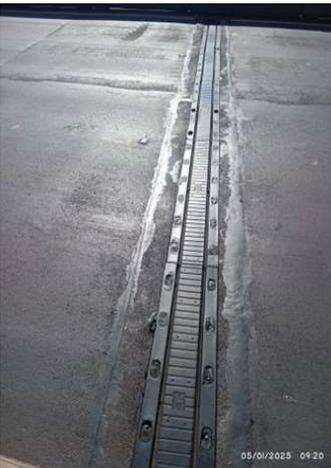
Junta No.9
Elastomérico de junta con fisura y desgaste leve.
Falta sellos en pernos y resto de junta.

16k+515; sentido Paitilla.

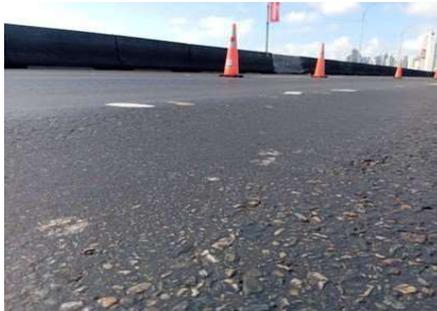
Creado: dom 05 Ene. 2024
Junta No.9 @ Junta No.10
Deformación del pavimento de forma
longitudinal. Carril central y Carril de
baja, aprox. 150 m

16k+500; sentido Paitilla.

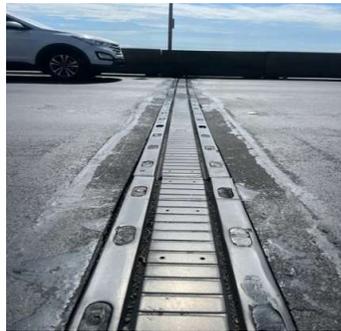
Creado: dom 05 Ene. 2024
Junta No.13
Elastomérico de junta con fisura y desgaste
considerable. Falta de tornillo y sellos de pernos.
Aplicación de sello a toda la junta.
15k+790; sentido Paitilla.

Solución: Reparación de 4.00 m de Elastomérico
(urgente), sello de fisura en toda la junta y cambio
junto a sellado de 8 pernos.

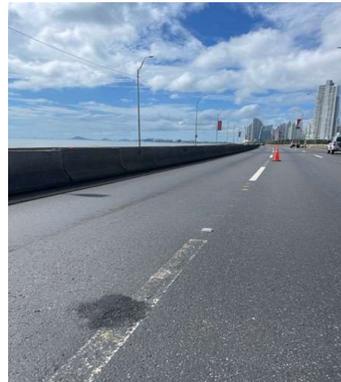
Creado: dom 05 Ene. 2024
Junta No.13 @ Junta No.14
Área con evidente acumulación de humedad.

15k+770; sentido Paitilla.

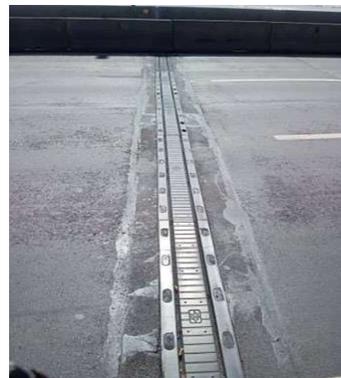
Creado: dom 05 Ene. 2024
Junta No.14
Elastomérico de junta con fisura y desgaste leve.
Falta de tornillo y sellos de pernos. Aplicación de
sello a toda la junta.
15k+635; sentido Paitilla.

Solución: Sello de fisura a toda la junta y cambio
de 8 pernos.

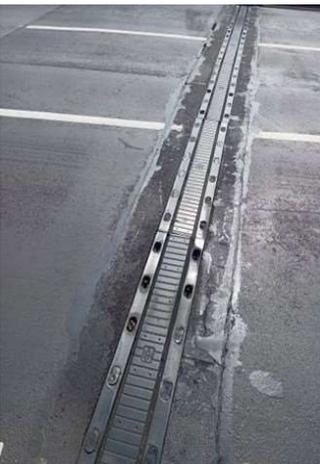
Creado: dom 05 Ene. 2024
Junta No.15
Elastomérico de junta con fisura y desgaste considerable. Falta de tornillo y sellos de pernos.
Aplicación de sello a toda la junta.
15k+480; sentido Paitilla.

Solución: Aplicar sellado a toda la junta y cambio de 10 pernos.

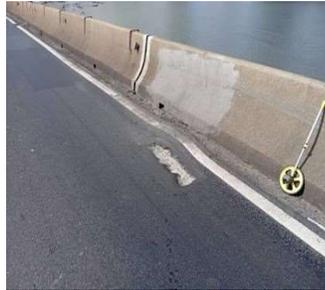
Creado: dom 05 Ene. 2024
Junta No.15 @ Junta No.16
Área con evidente falla asfáltica.
15k+410; sentido Paitilla.

Solución: Parcheo de 4.20 m x 1.10 m.

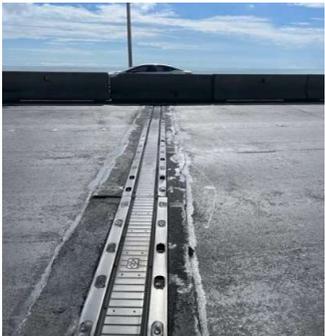
Creado: dom 05 Ene. 2024
Junta No.16
Elastomérico de junta con fisura y desgaste considerable. Falta de tornillo y sellos de pernos.
Aplicación de sello a toda la junta.
15k+330; sentido Paitilla.

Solución: Reparación de 4 m de Elastomérico.
Aplicar sellado a toda la junta y cambio de 10 pernos.

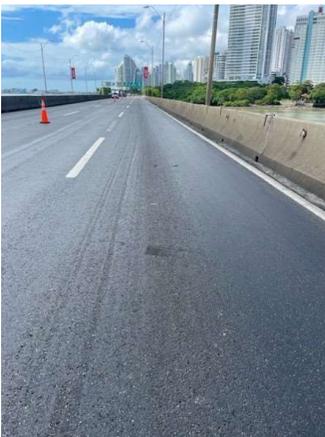
Creado: dom 05 Ene. 2024
Junta No.16 @ Junta No.17
Pavimento con relación de vacíos alta a lo largo entre la junta 7 y junta 8.

15k+300; sentido Paitilla.

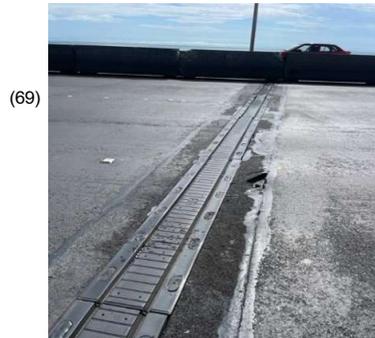
Creado: dom 05 Ene. 2024
Junta No.17
Elastomérico de junta con fisura y desgaste considerable. Parte de Elastomérico a reparar. Falta de tornillo y sellos de pernos. Aplicación de sello a toda la junta.
15k+295; sentido Paitilla.

Solución: Reparación de 4 m de Elastomérico. Aplicar sellado a toda la junta y cambio de 10 pernos.

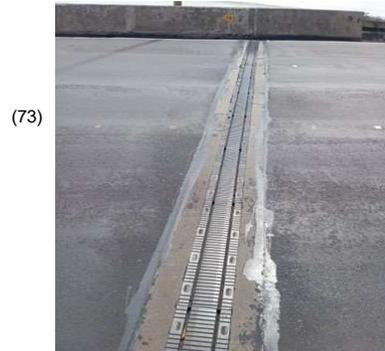
Creado: dom 05 Ene. 2024
Junta No. 19
Elastomérico de junta con fisura y desgaste considerable.
15k+030; sentido Tocumen.

**Intervención realizada 07/01/2025
(Garantía 015-23).**

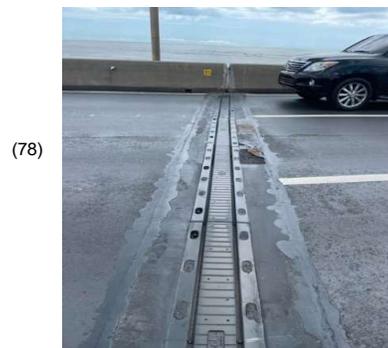
Creado: dom 05 Ene. 2024
Junta No.22
Elastomérico de junta con fisura y desgaste considerable. Parte de Elastomérico a reparar.
Falta de tornillo y sellos de pernos. Aplicación de sello a toda la junta.
15k+480; sentido Tocumen.

Solución: Reparación de 2 m de Elastomérico. Aplicar sellado a toda la junta y cambio de 10 pernos.

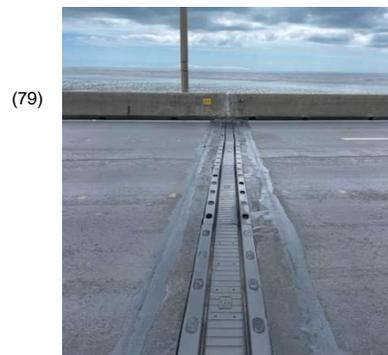
Creado: dom 05 Ene. 2024
Junta No.23
Elastomérico de junta con fisura y desgaste considerable. Parte de Elastomérico a reparar.
Falta de tornillo y sellos de pernos. Aplicación de sello a toda la junta.
15k+635; sentido Tocumen.

Solución: Reparación de 4 m de Elastomérico. Aplicar sellado a toda la junta y cambio de 10 pernos.

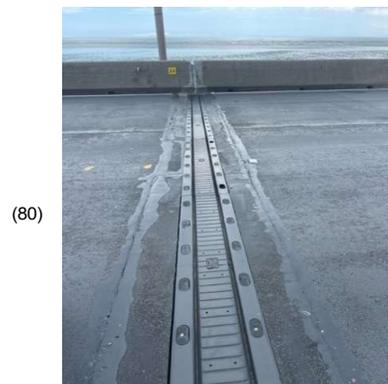
Creado: dom 05 Ene. 2024
Junta No.24
Elastomérico de junta con fisura y desgaste considerable. Parte de Elastomérico a reparar.
Falta de tornillo y sellos de pernos. Aplicación de sello a toda la junta.
15k+790; sentido Tocumen.

Solución: Reparación de 6 m de Elastomérico. Aplicar sellado a toda la junta y cambio de 5 pernos.

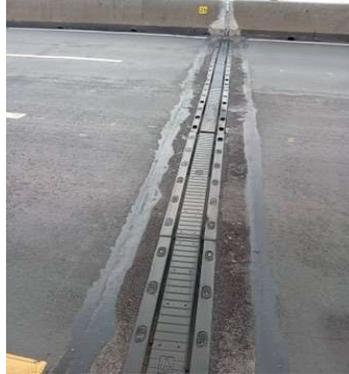
Creado: dom 05 Ene. 2024
Junta No.25
Elastomérico de junta con fisura y desgaste leve.
Falta de tornillo y sellos de pernos. Aplicación de
sello a toda la junta.
16k+055; sentido Tocumen.

Solución: Aplicar sellado a toda la junta y cambio
de 10 pernos.

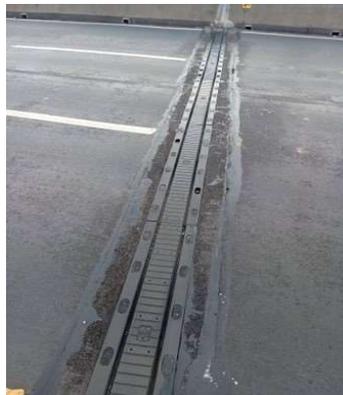
Creado: dom 05 Ene. 2024
Junta No.26
Elastomérico de junta con fisura y desgaste leve.
Falta de tornillo y sellos de pernos. Aplicación de
sello a toda la junta.
16k+215; sentido Tocumen.

Solución: Aplicar sellado a toda la junta y cambio
de 8 pernos.

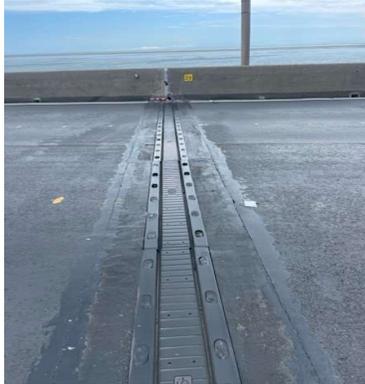
Creado: dom 05 Ene. 2024
Junta No.29
Elastomérico de junta con fisura y desgaste leve.
Falta de tornillo y sellos de pernos. Aplicación de
sello a toda la junta.
16k+670; sentido Tocumen.

Solución: Aplicar sellado a toda la junta y cambio
de 10 pernos.

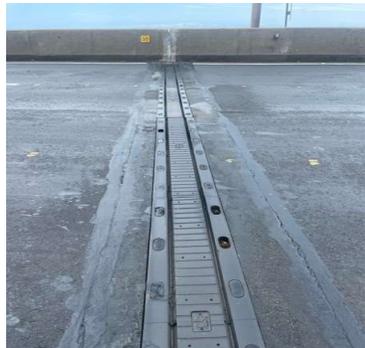
Creado: dom 05 Ene. 2024
Junta No.30
Elastomérico de junta con fisura y desgaste leve.
Falta de tornillo y sellos de pernos. Aplicación de
sello a toda la junta.
16k+820; sentido Tocumen.

Solución: Aplicar sellado a toda la junta y cambio
de 8 pernos.

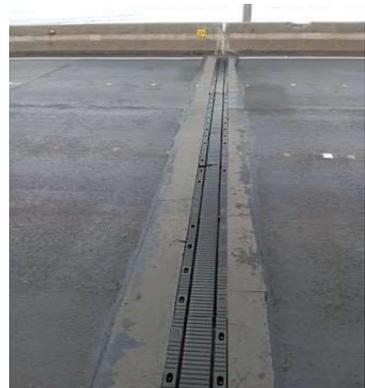
Creado: dom 05 Ene. 2024
Junta No.31
Elastomérico de junta con fisura y desgaste
considerable.
16k+980; sentido Tocumen.

**Intervención realizada 07/01/2025
(Garantía 015-23).**

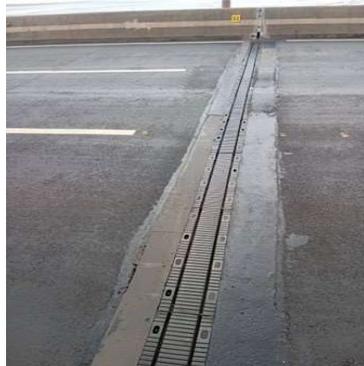
Creado: dom 05 Ene. 2024
Junta No.32
5 m de Elastomérico de junta con fisura y desgaste considerable. 5 m de Elastomérico con hinchamiento. Falta de tornillo y sellos de pernos. Aplicación de sello a toda la junta.
17k+150; sentido Tocumen.

Solución: Pendiente a reparación (**Garantía 015-23**).

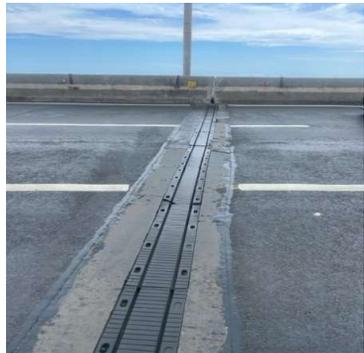
Creado: dom 05 Ene. 2024
Junta No.33
Elastomérico de junta con fisura y desgaste considerable.
17k+270; sentido Tocumen.

Intervención realizada 07/01/2025
(Garantía 015-23).

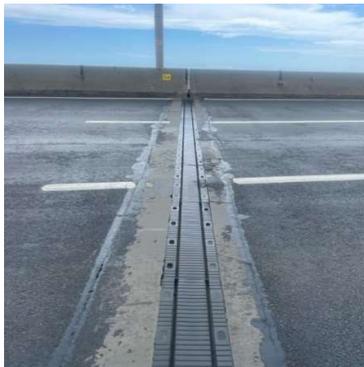
Creado: dom 05 Ene. 2024
Junta No.34
Elastomérico de junta con fisura y desgaste considerable.
17k+365; sentido Tocumen.

Intervención realizada 07/01/2025
(Garantía 015-23).

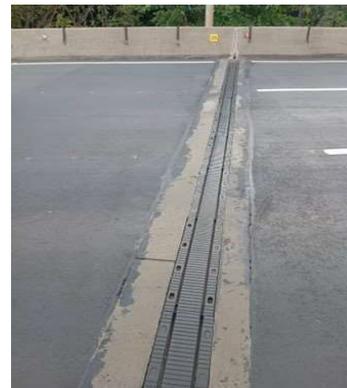
Creado: dom 05 Ene. 2024
Junta No.35
Elastomérico de junta con fisura y desgaste considerable. Parte de Elastomérico a reparar.
Falta de tornillo y sellos de pernos. Aplicación de sello a toda la junta.
17k+380; sentido Tocumen.

**Intervención realizada 07/01/2025
(Garantía 015-23).**

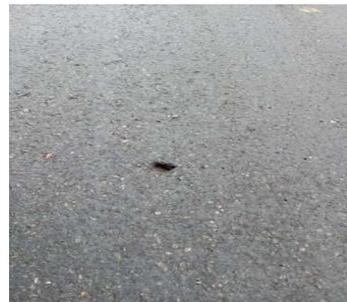
(108)

Creado: dom 05 Ene. 2024
Junta No.31
Hoyo en carril de alta.
17k+390; sentido Tocumen.

Solución: Sellado de hoyo.

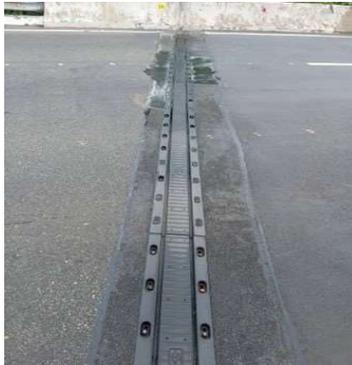
(110)

Creado: dom 05 Ene. 2024

Junta No.36
Elastomérico de junta con fisura y desgaste leve.
Falta de tuercas y sellos de pernos. Aplicación de
sello a toda la junta.
17k+440; sentido Tocumen.

Solución: Aplicar sellado a toda la junta y cambio
de 18 pernos.

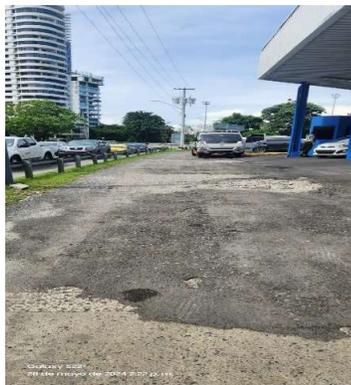
(111)

Creado: dom 26 Ene. 2024

Asfalto en CIS; Atlapa.
Pavimento con desgaste severo.
