**MULTISERVICIO
CONTINENTAL S.A.**

INFORME TÉCNICO

**Estudio de Rejuvenecedores de asfalto para el puente
marino, Corredor Sur**

ENA Empresa Nacional de Autopista

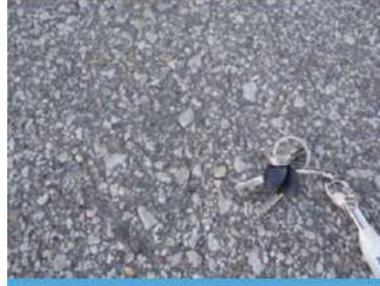
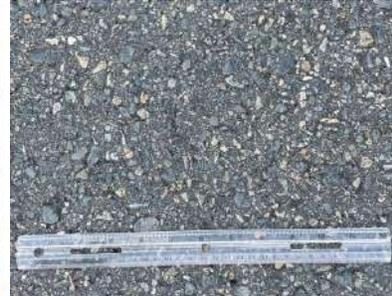
Oxidación y raveling Baja (>25% a <50% de pérdida de Agg)

Este es el factor mas relevante a lo largo de la carpeta asfaltica, ya que se presenta en todos los carriles y en algunas partes es bastante fuerte, llegando a un nivel moderado, sin embargo la mayor parte esta clasificada como una oxidación y raveling moderado.

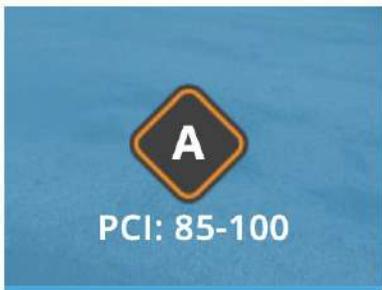
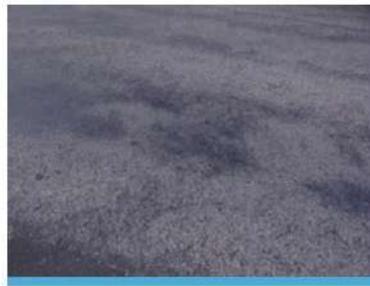
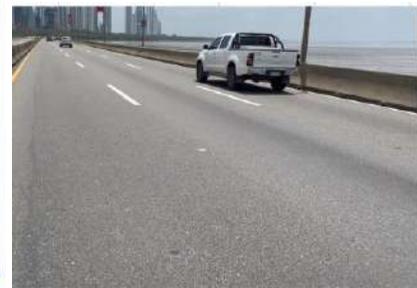
Exudación

La exudación es otro factor que hace presencia en la carpeta sin embargo con una incidencia muy baja y sin afectaciones que generen alguna afectación mas que desde el puntod de vista visual.

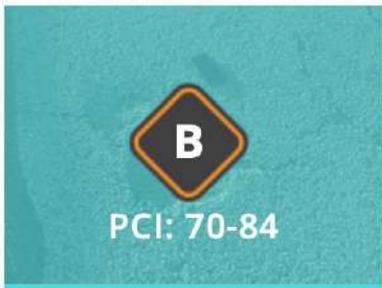
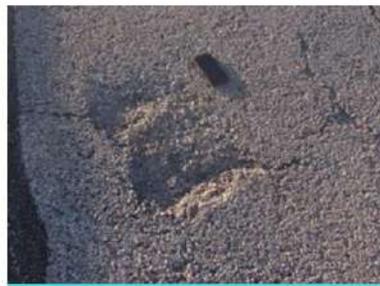
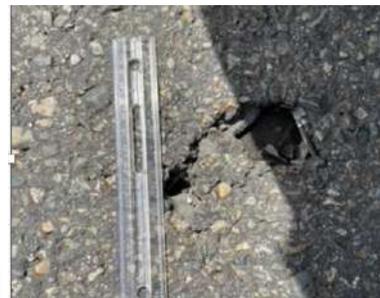
Baches Aislados

Aunque existe una gran presencia de baches en algunos tramos, es importante destacar que igualmente estos están presentan en su mayor parte en el carril lento y muchos de estos se han generado por el desplazamiento de la mezcla, otros corresponden a baches aislados que se dado el tipo de solución aplicada han generado problemas que han generado los aumentos del área de afectación.

Hay una cantidad importante de baches aislados a lo largo de la carpeta en ambos sentidos, y dadas las dimensiones menores de este tipo de afectaciones, la sugerencia es tratarlos con Mastic, que es un mortero preparado con sello de grietas en caliente a base de asfaltos modificados con SBS y agregados petreos. El cual facilita este tipo de reparaciones sin que se generen mayores afectaciones a la estructura y reduciendo el riesgo de afectación.

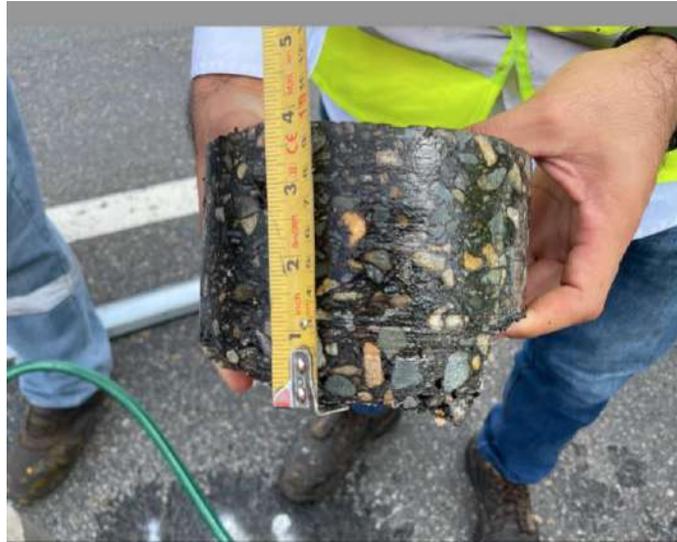
Importante destacar durante el proceso de extracción los espesores fueron muy variables y en algunos casos se tenía espesores de 4 cm, sin embargo en otros se encontraron espesores de 9 cm

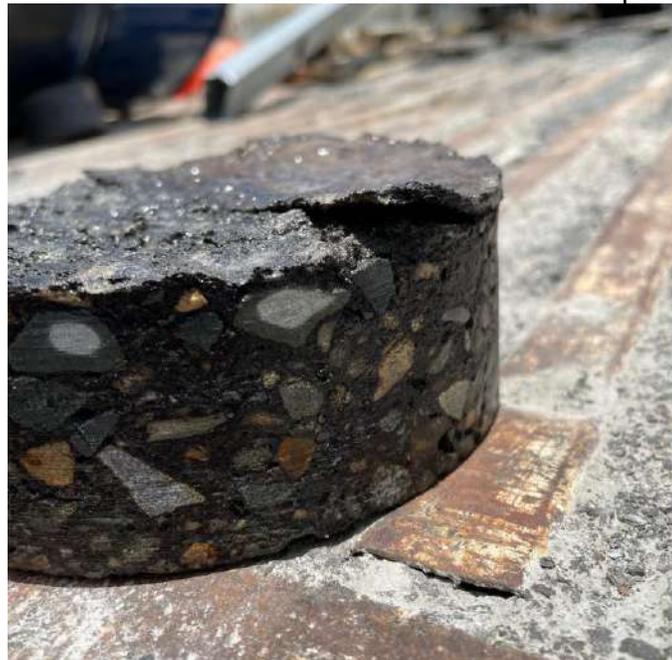
En otros sectores se logró apreciar la presencia de geotextil, entre la carpeta asfáltica y la losa de concreto, el cual mostraba una buena adherencia con la carpeta asfáltica.

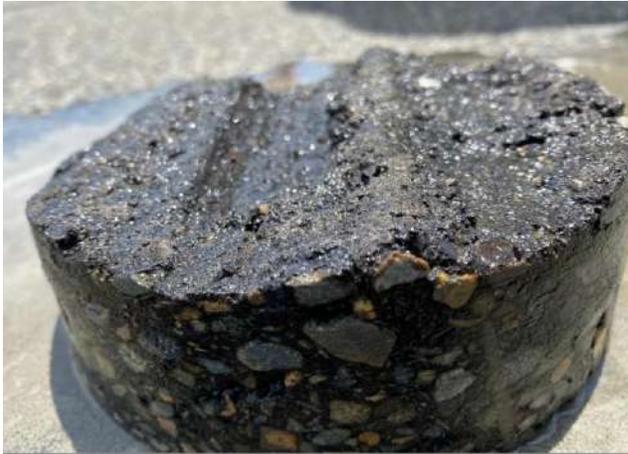
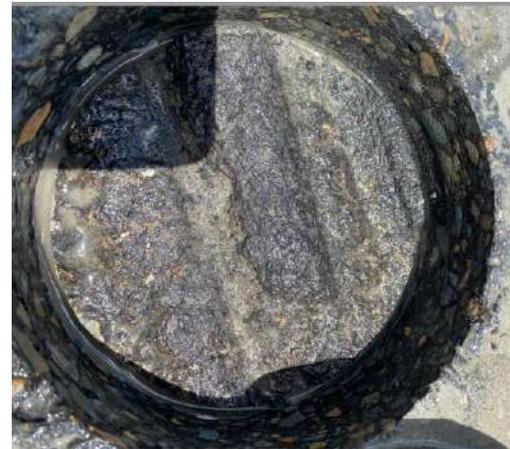
En otros sectores se apreció un marcado fresado en la superficie de concreto, lo cual de igual manera era evidenciado en los núcleos.

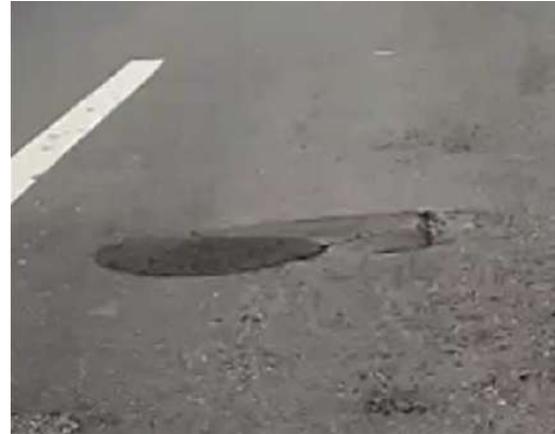
En esta foto se observa de igual manera la misma situación de la fotografía anterior, es decir no se sigue el tratamiento que debe realizarse antes de colocar la mezcla, se sugiere revisar los capítulos del MOP en referencia al procedimiento a seguir para los trabajos de bacheo. Igual revisar que se aplique de manera adecuada el riego de liga. Sentido Paitilla

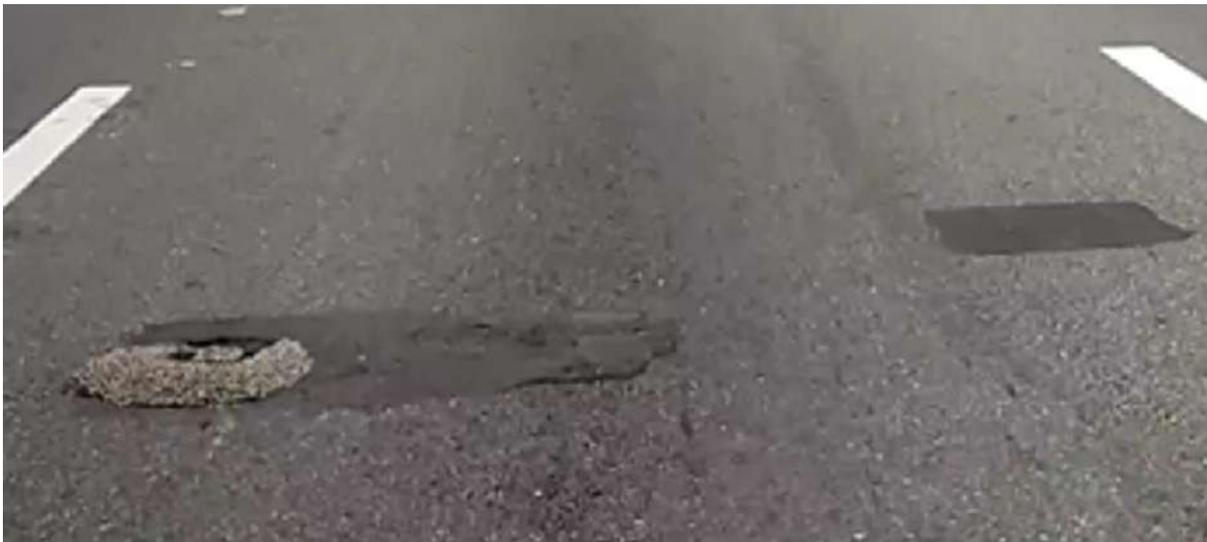
En esta fotografía se puede observar que el bache de la parte derecha cumple con la geometría recomendada, sin embargo este mismo bache se aprecia la carencia de liga en sus bordes lo cual de igual manera reduce su durabilidad. En el bache del lado izquierdo se observa un bache con diferente material, lo cual no es lo más adecuado considerando las diferentes rigideces de cada material. Sentido Paitilla.

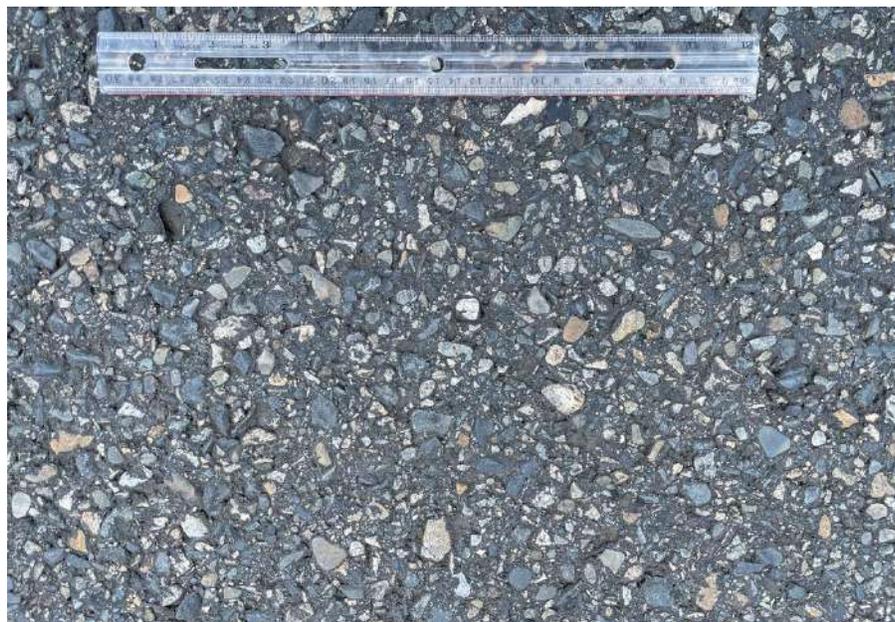
Oxidación y raveling

Esta es la afectación mas generalizada en la carpeta de rodadura, sin embargo esta en un rango bajo (>25% a <50% de perdida de Agg), para lo cual se puede emplear un rejuvenecedor tal como ha sido definido en las generalidades de este estudio. Sumado a que los rangos del IPC se encuentra dentro de Iso rangos para los cuales se pueden emplear este tipo de productos.

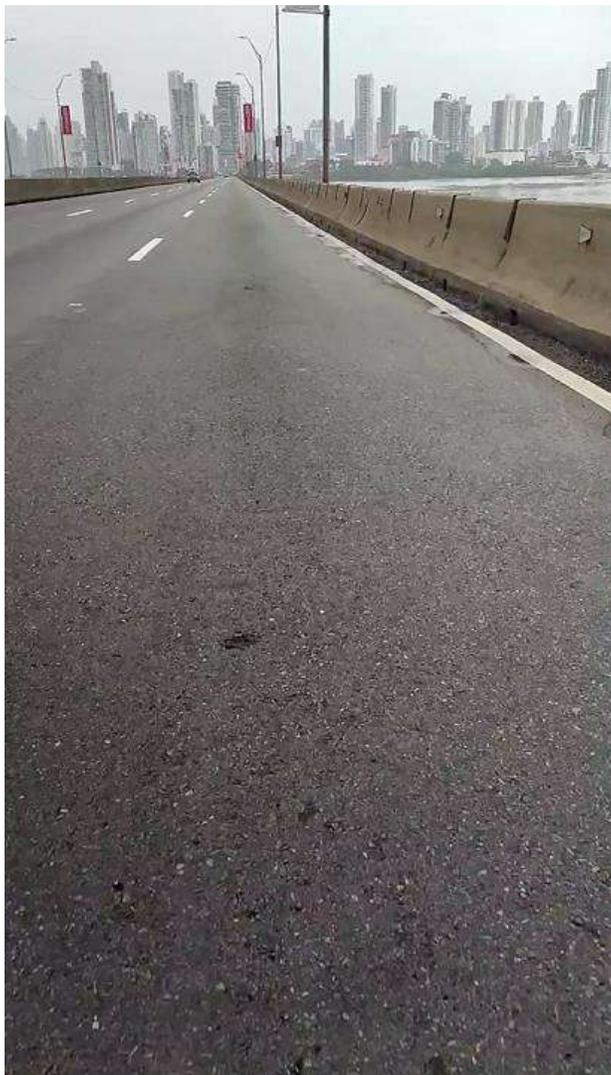
JUNTA 8 - 9

Carril Lento
Desgaste

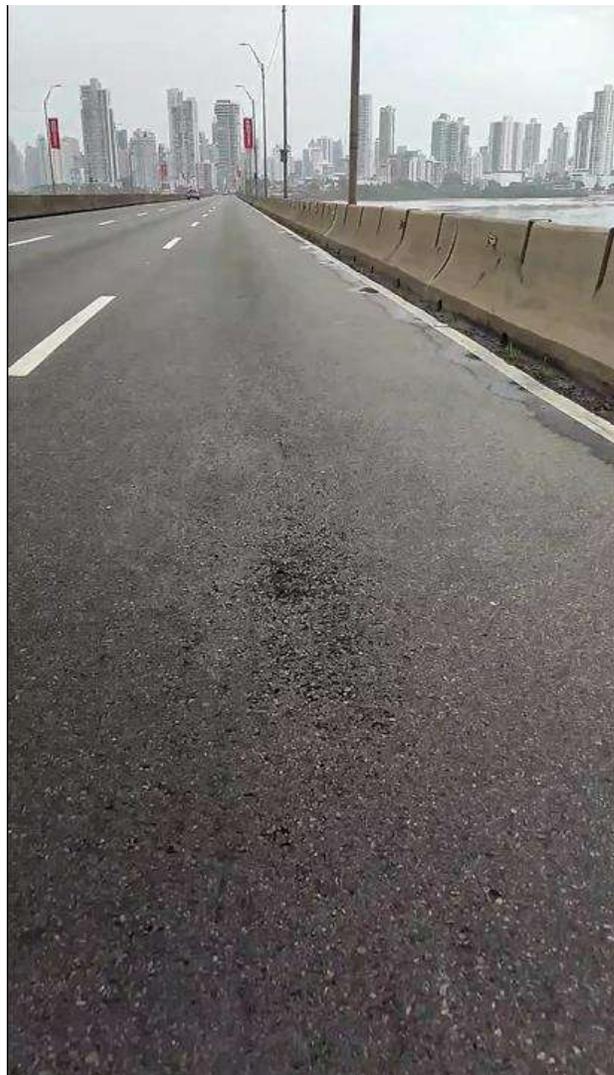
Carril Lento
Desgaste

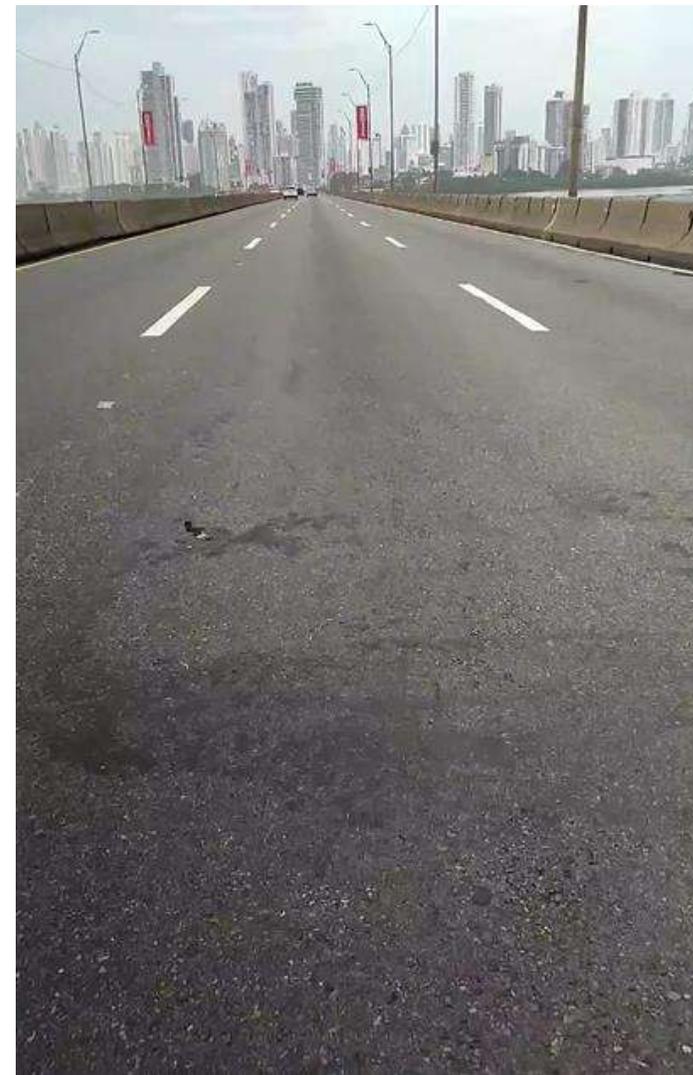
Carril Medio
Bache 2.30x1.60

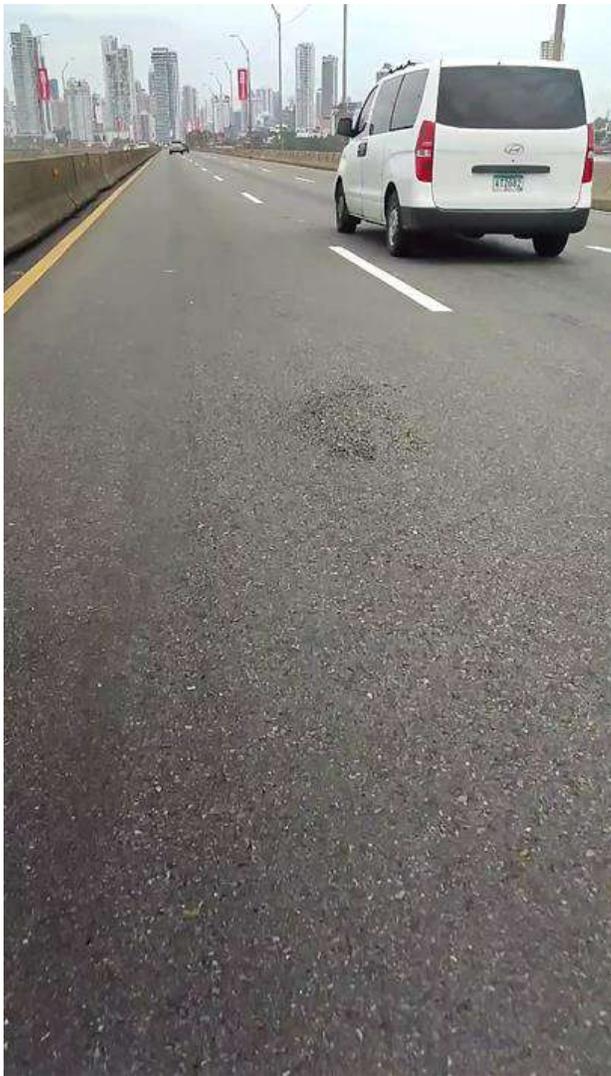
JUNTA 8 - 9

Carril Alta
Desgaste

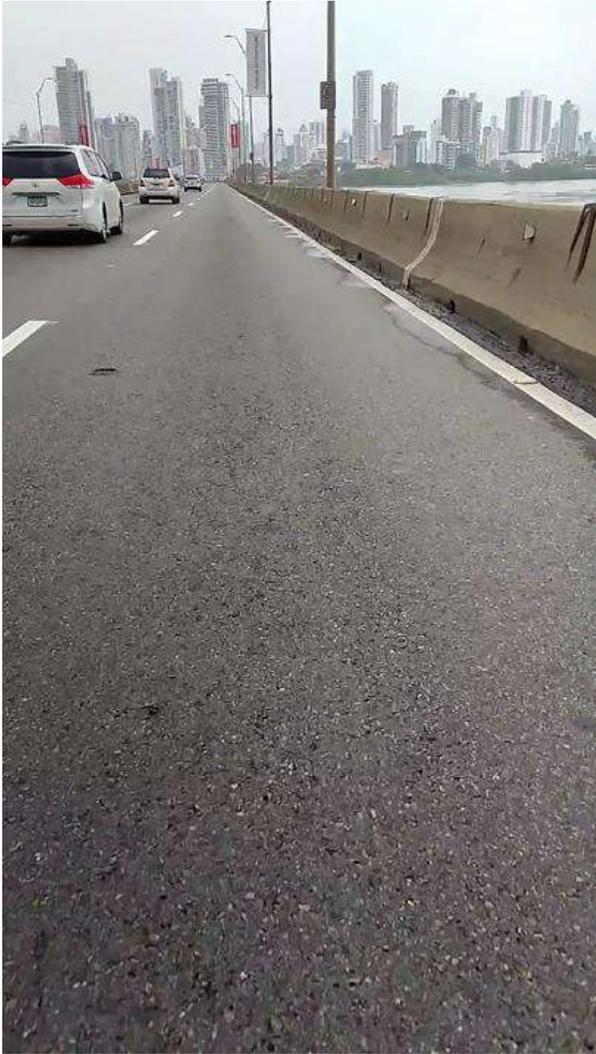
JUNTA 9-10

Carril Lento
Bache 0.50mx0.50m

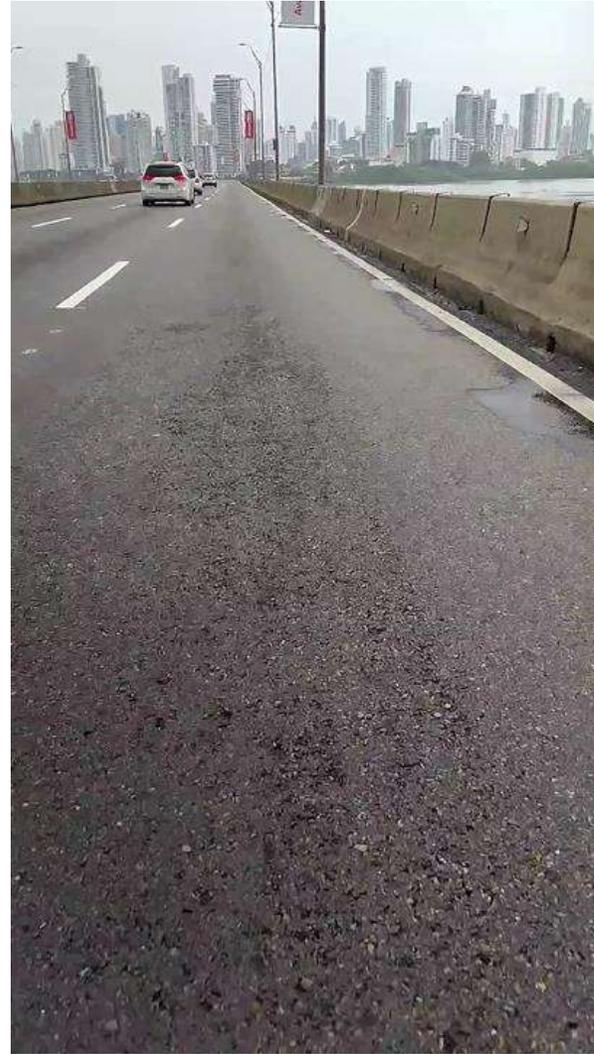
Carril Lento
Desgaste

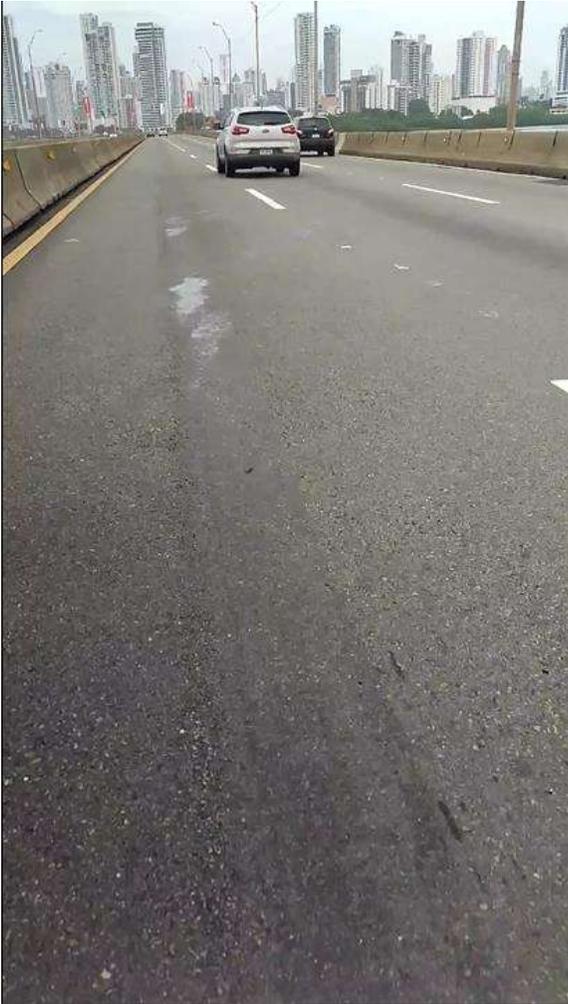
JUNTA 9-10

Carril Alta
Exudación

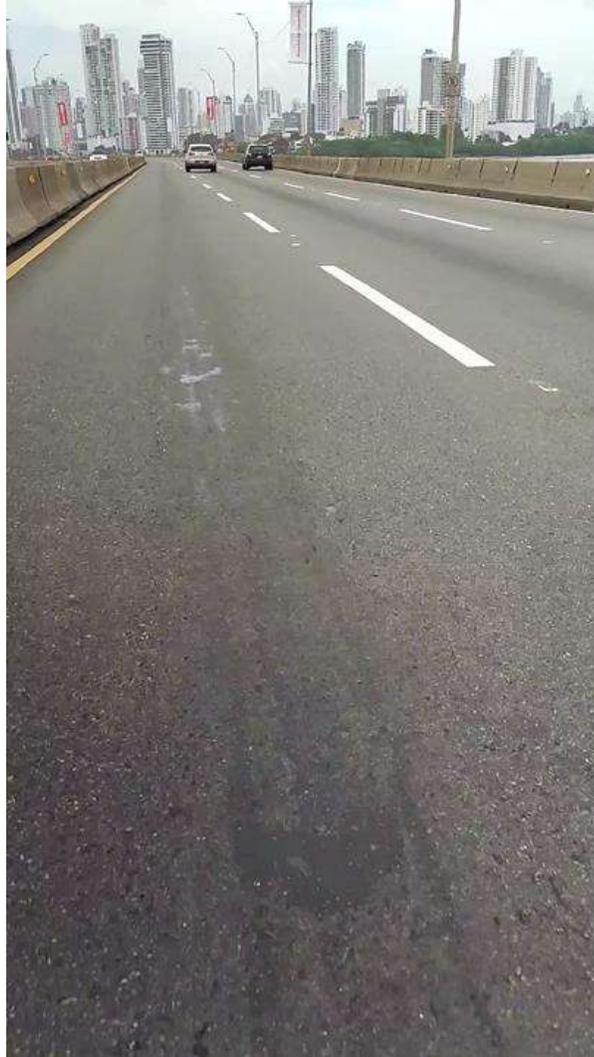
Carril Alta
Exudación

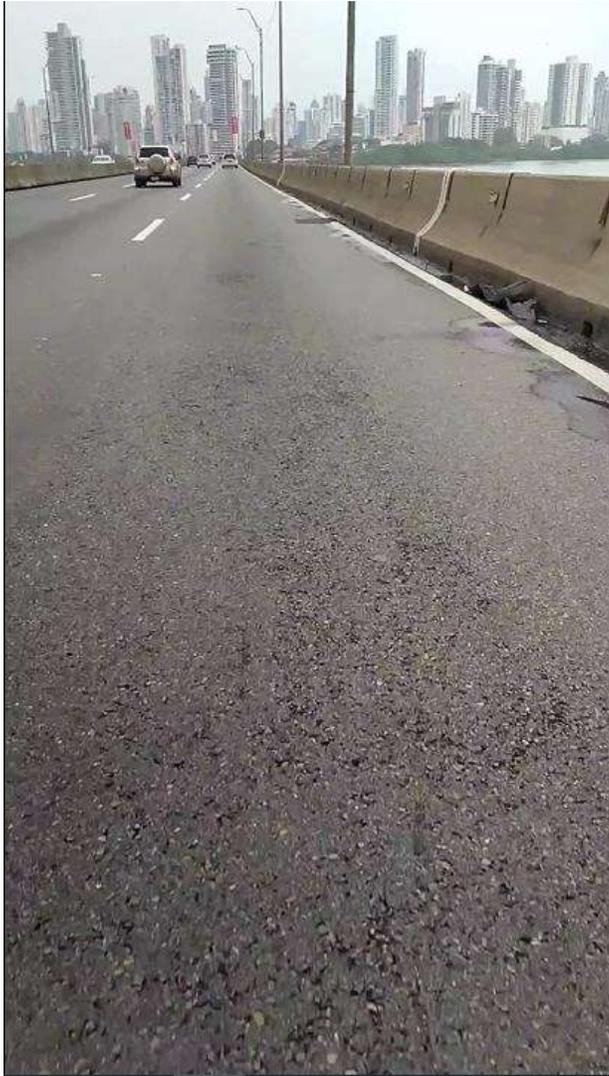
JUNTA 10-11

Carril Lento
Desgaste

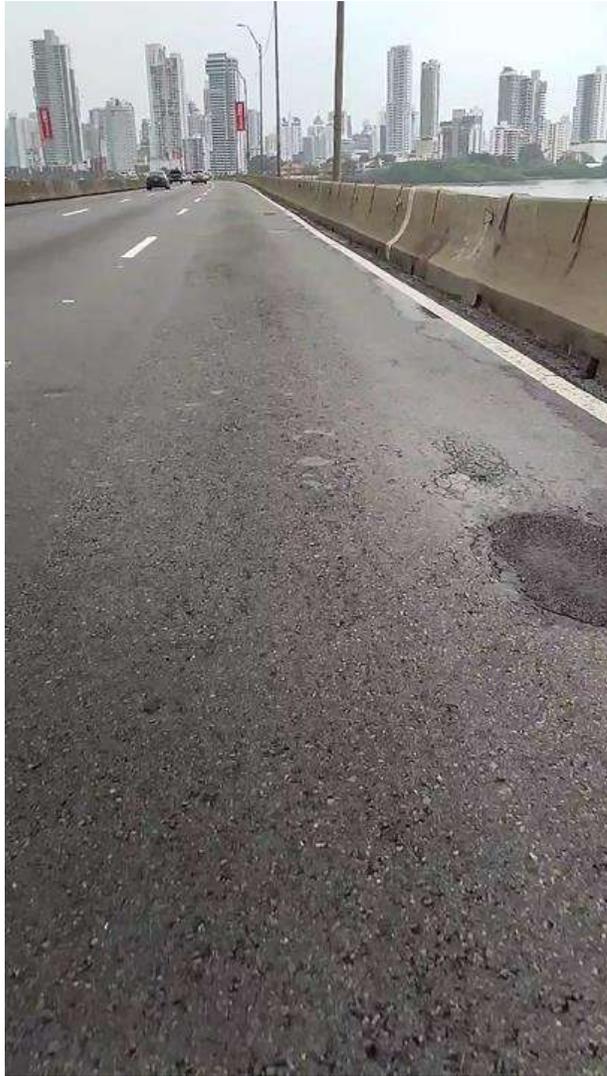
Carril Lento
Bache 2.75mx1.20m

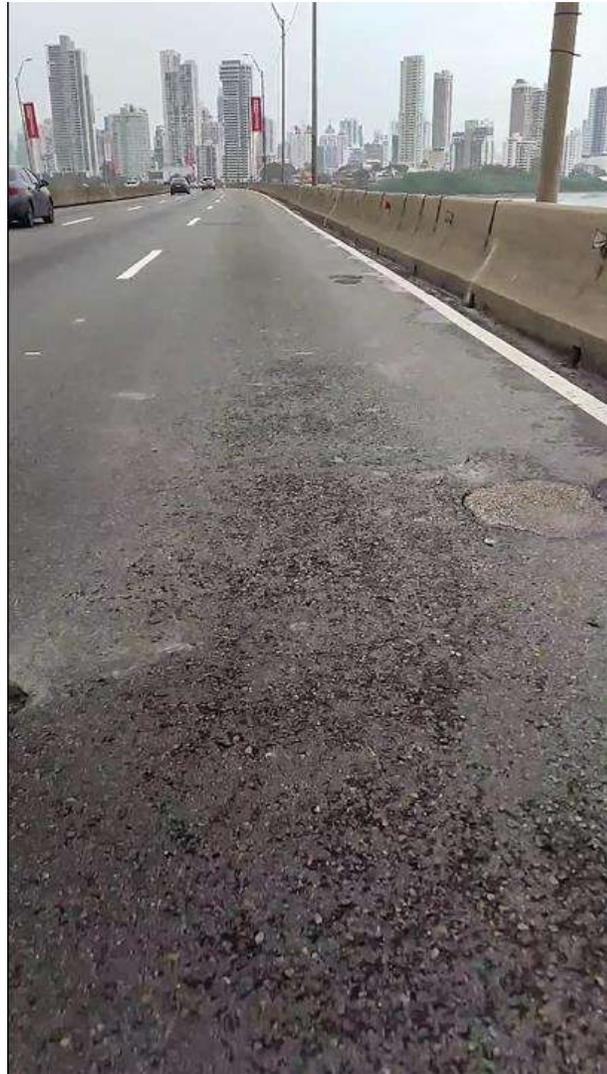
JUNTA 10-11

Carril Lento
Bache 3.5mx4.0m

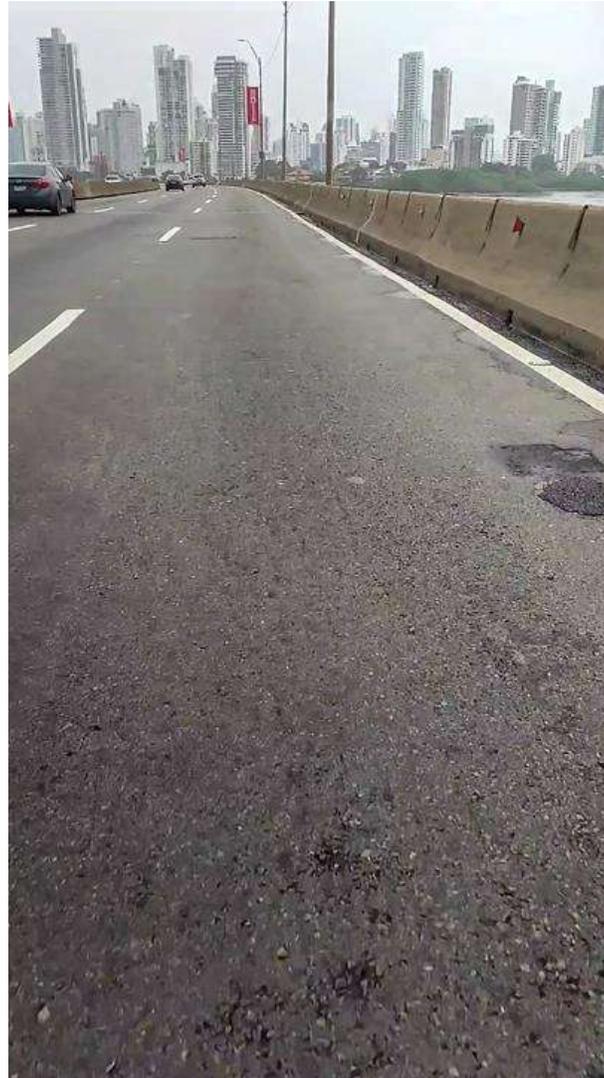
Carril Lento
Bache 1.20m*0.90m

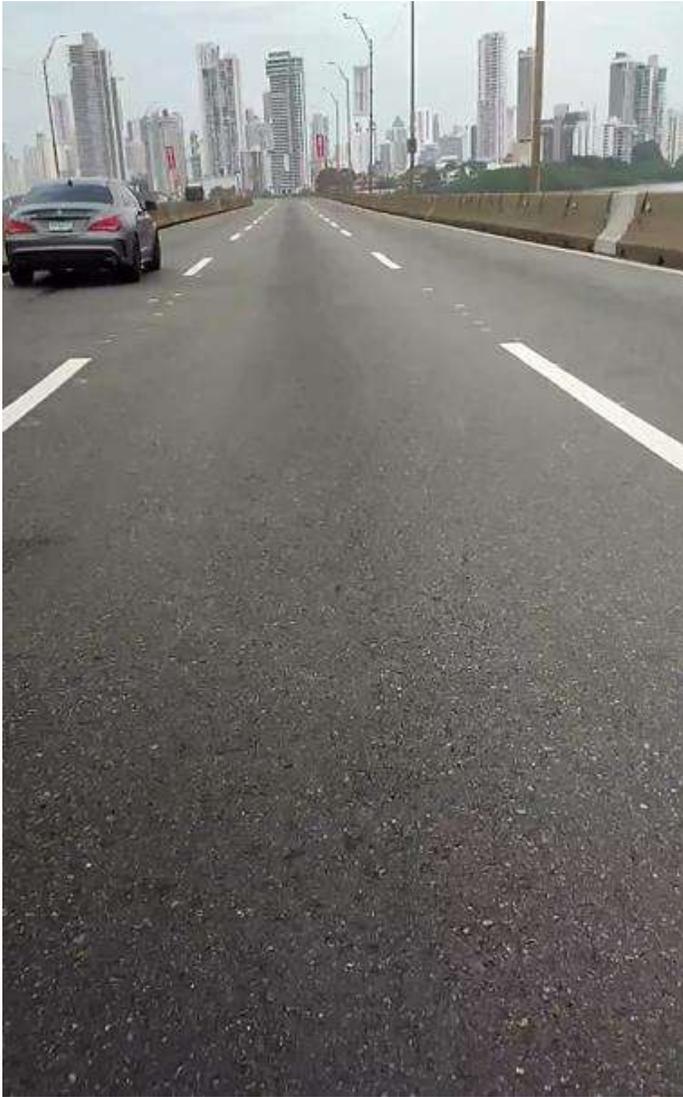
JUNTA 10-11

Carril Medio
Desgaste

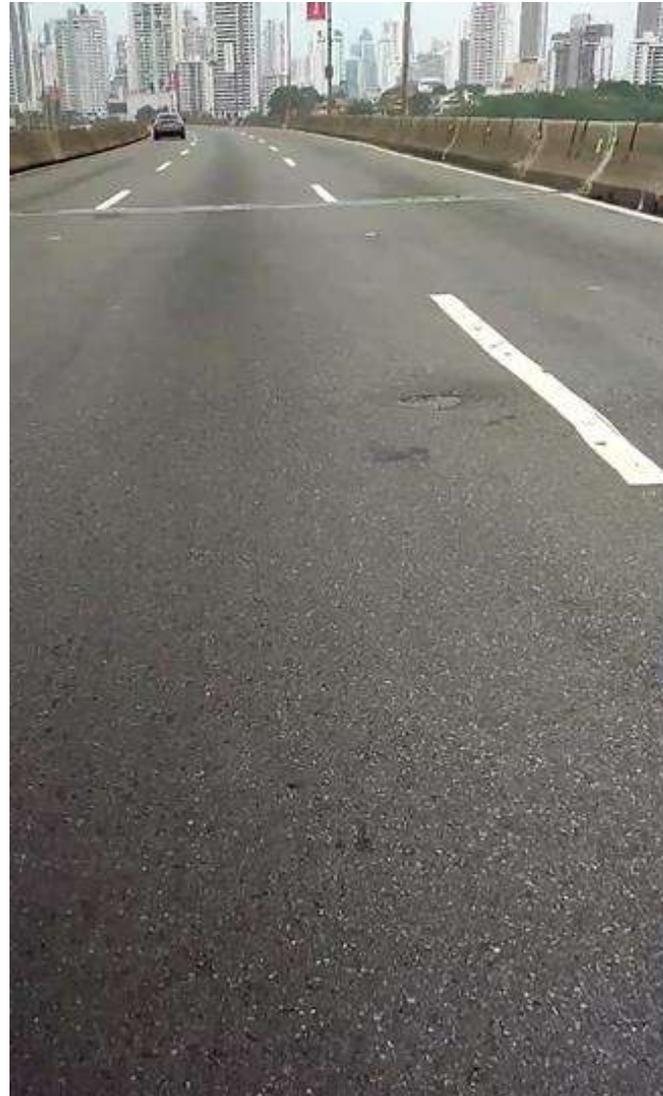
Carril Medio
Bache 0.75m x 1.10m

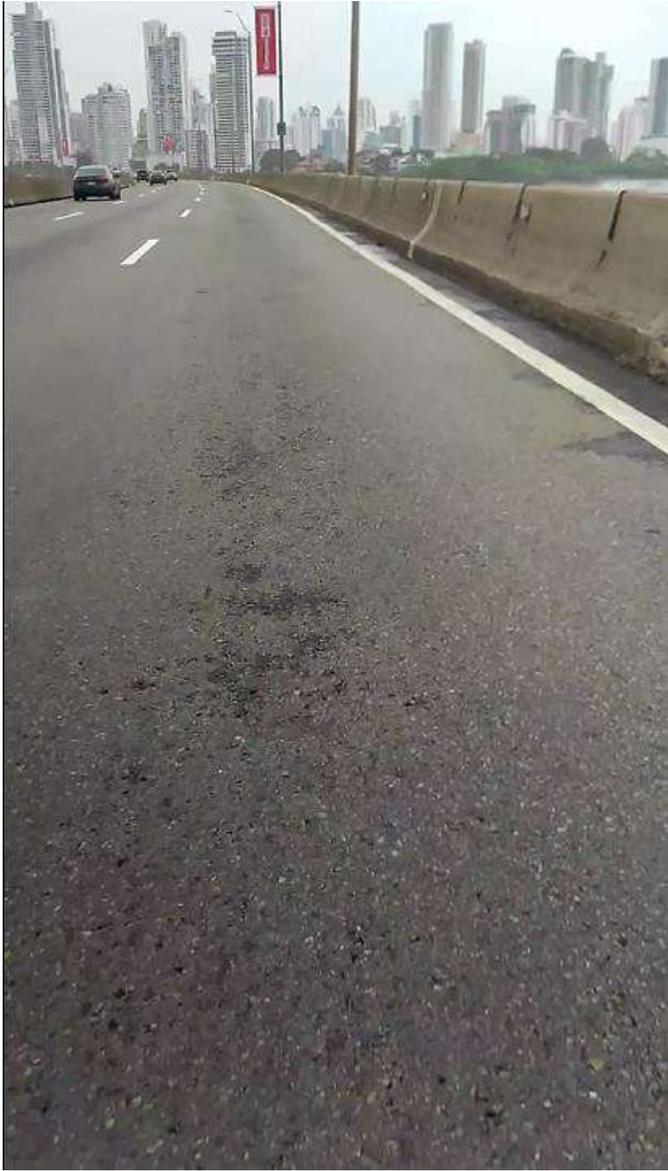
JUNTA 11-12

Carril Lento
Desgaste

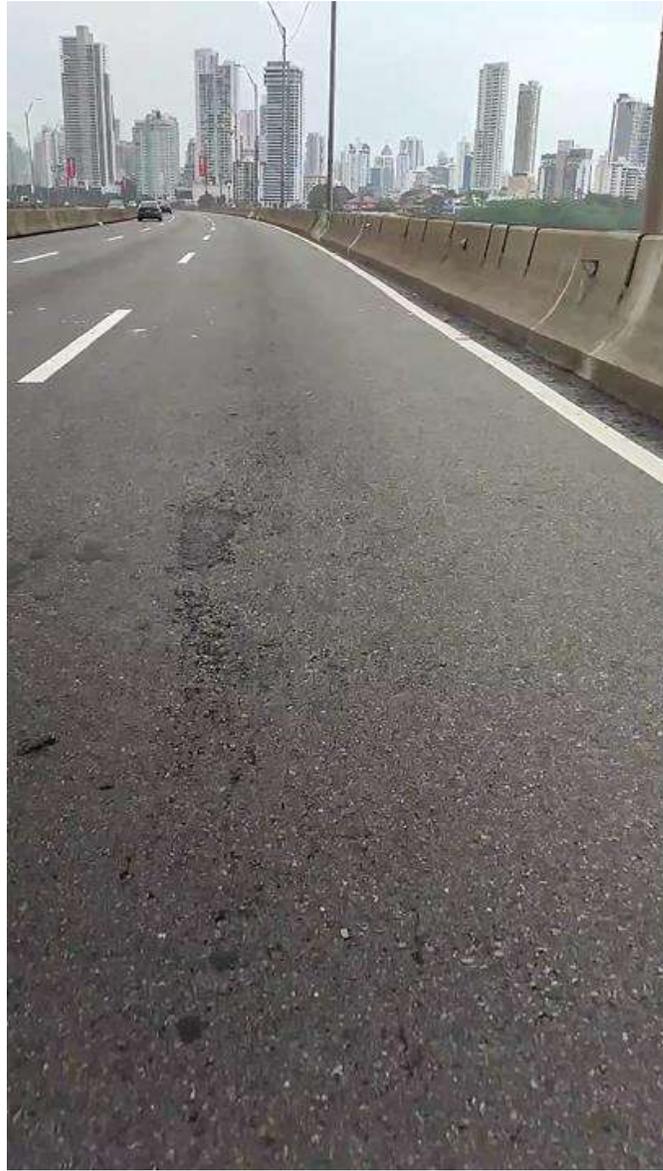
Carril Lento
Bache 0.90*1.75

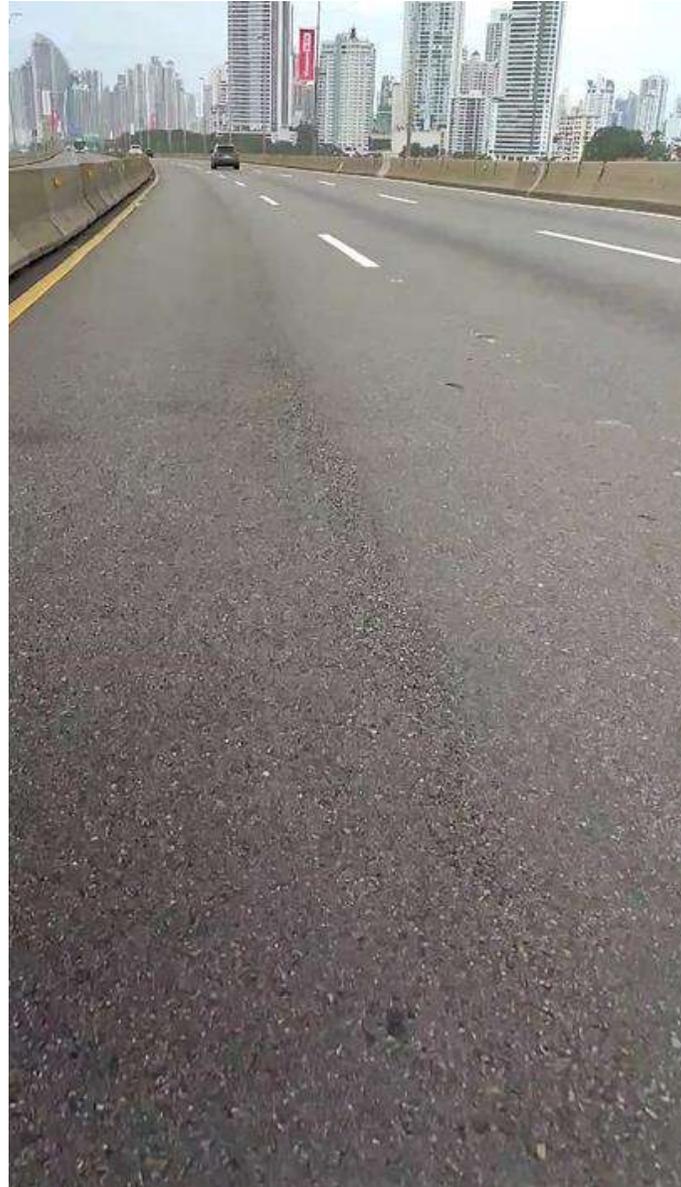
JUNTA 11-12

Carril Alta
Desgaste

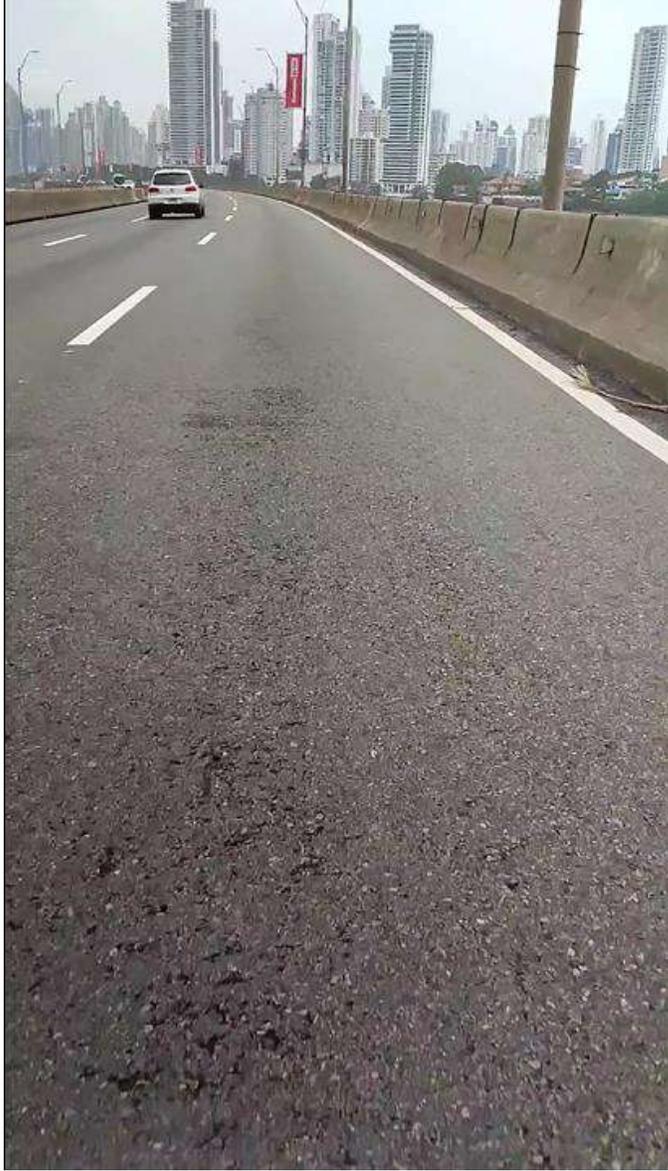
JUNTA 12-13

Carril Lento
Desgaste

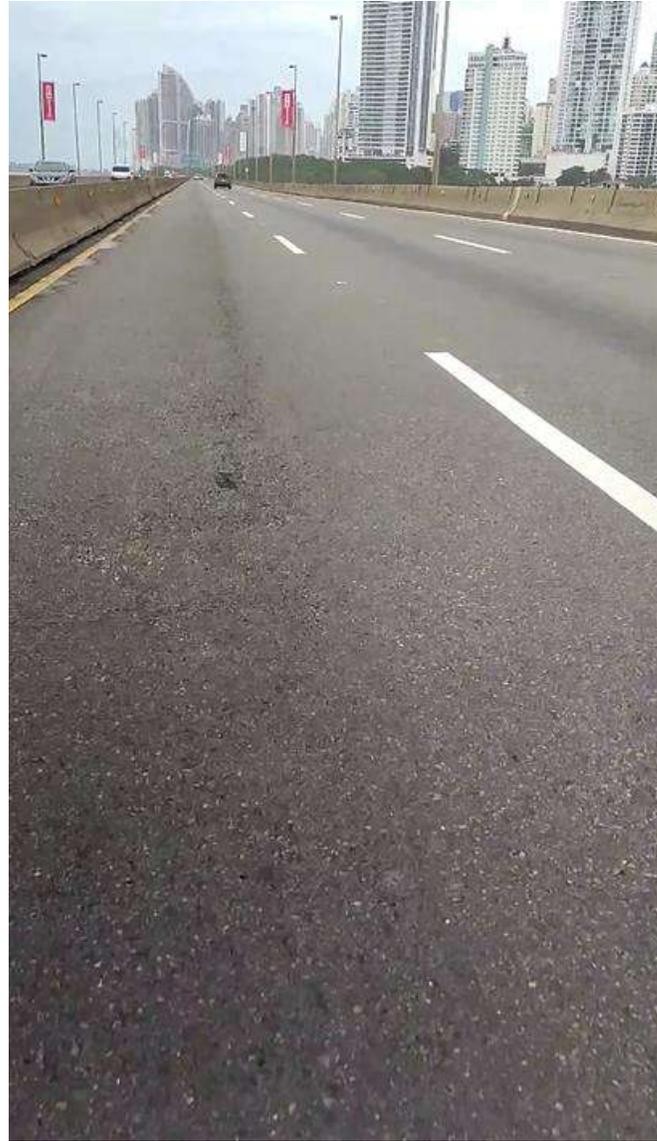
Carril Alta
Bache 1.20 x 0.75m

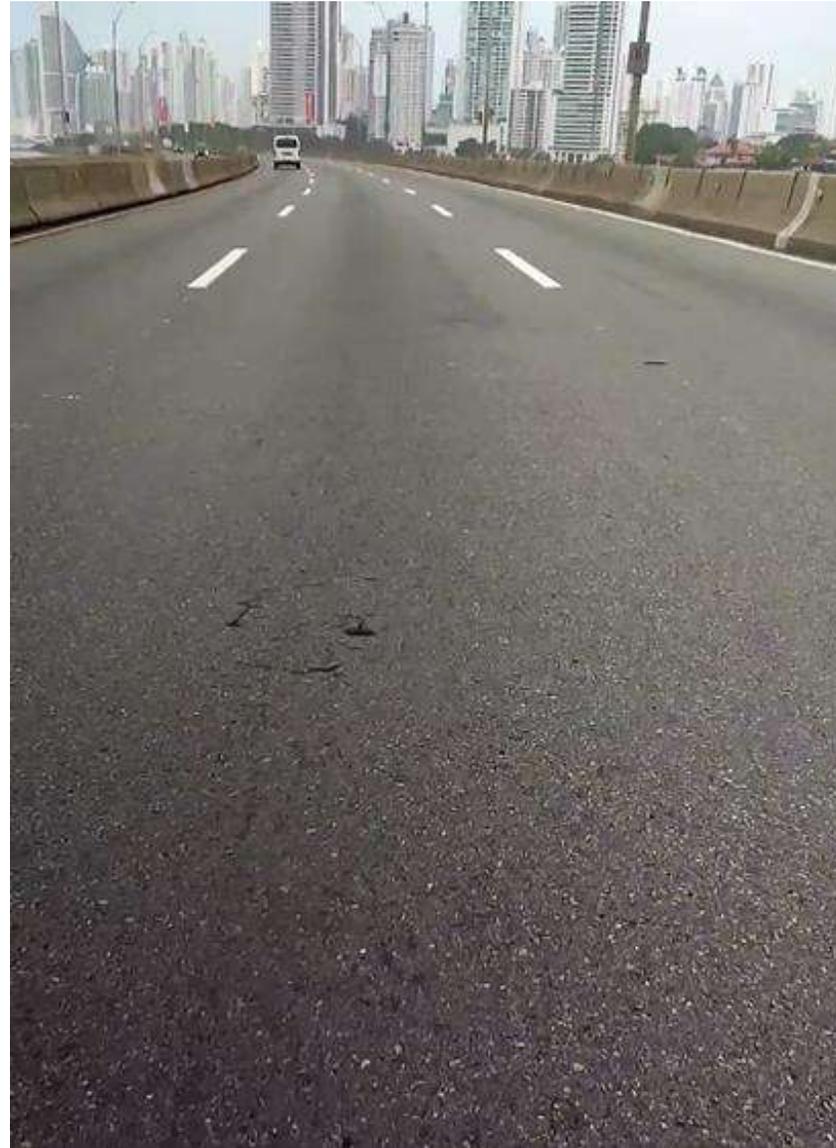
JUNTA 12-13

Carril Medio
Bache 0.75m x 0.75m

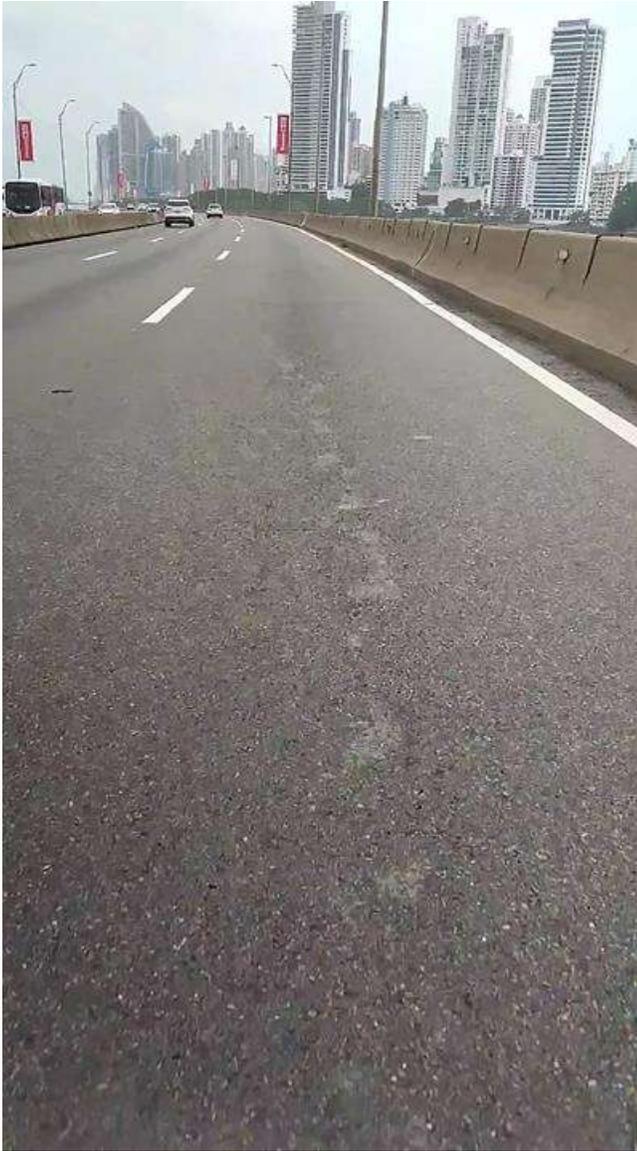
JUNTA 13-14

Carril Lento
Desgaste

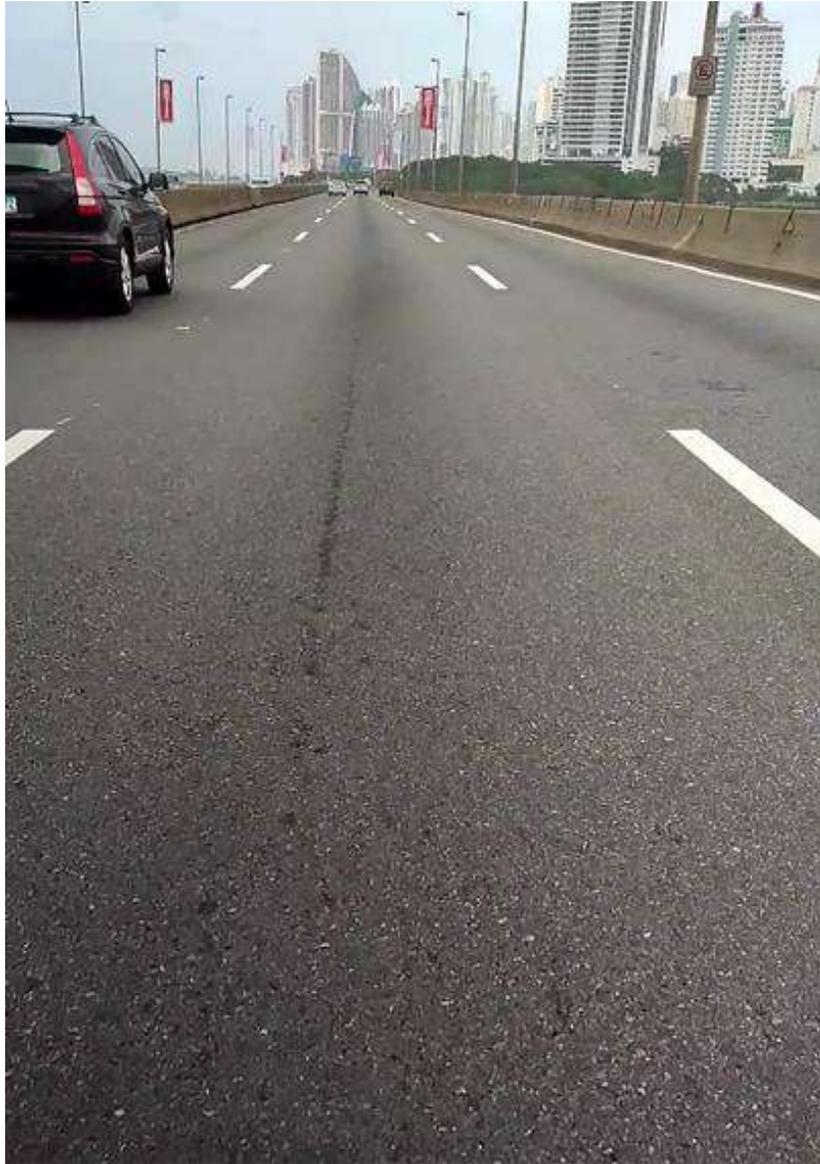
JUNTA 14-15

Carril Lento
Bache 0.90mx2.60m

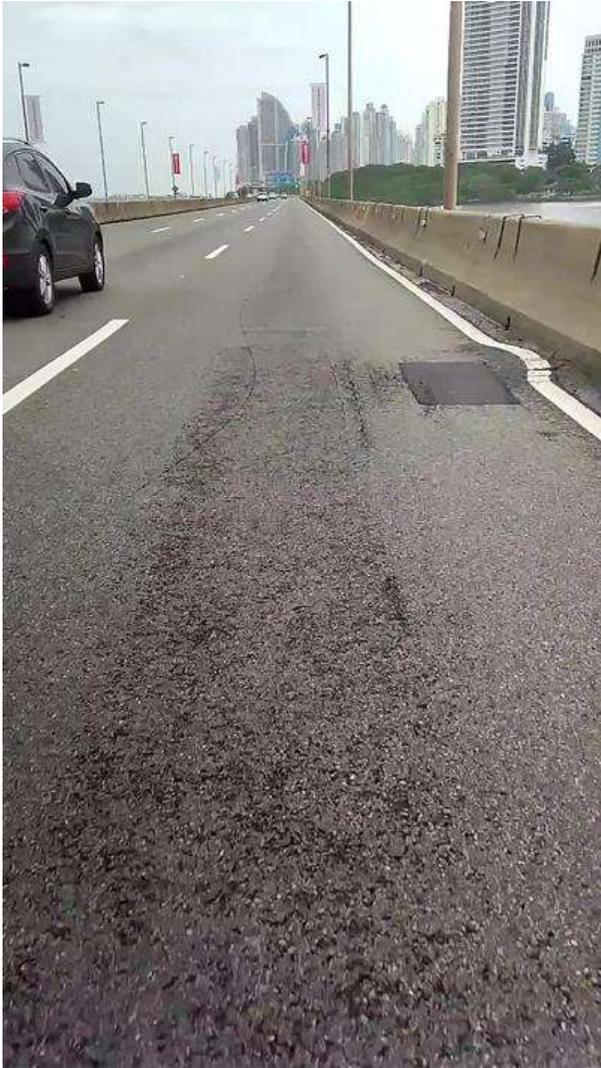
JUNTA 15-16

Carril Medio
Bache 3.00mx1.75m

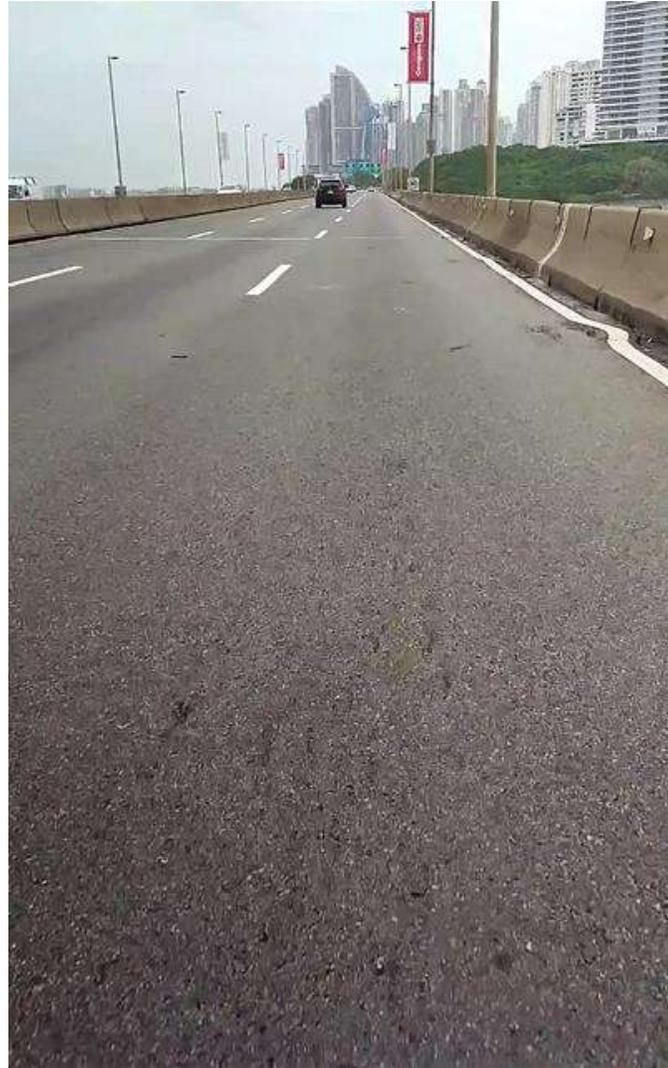
Carril Lento
Desgaste y
Desplazamiento

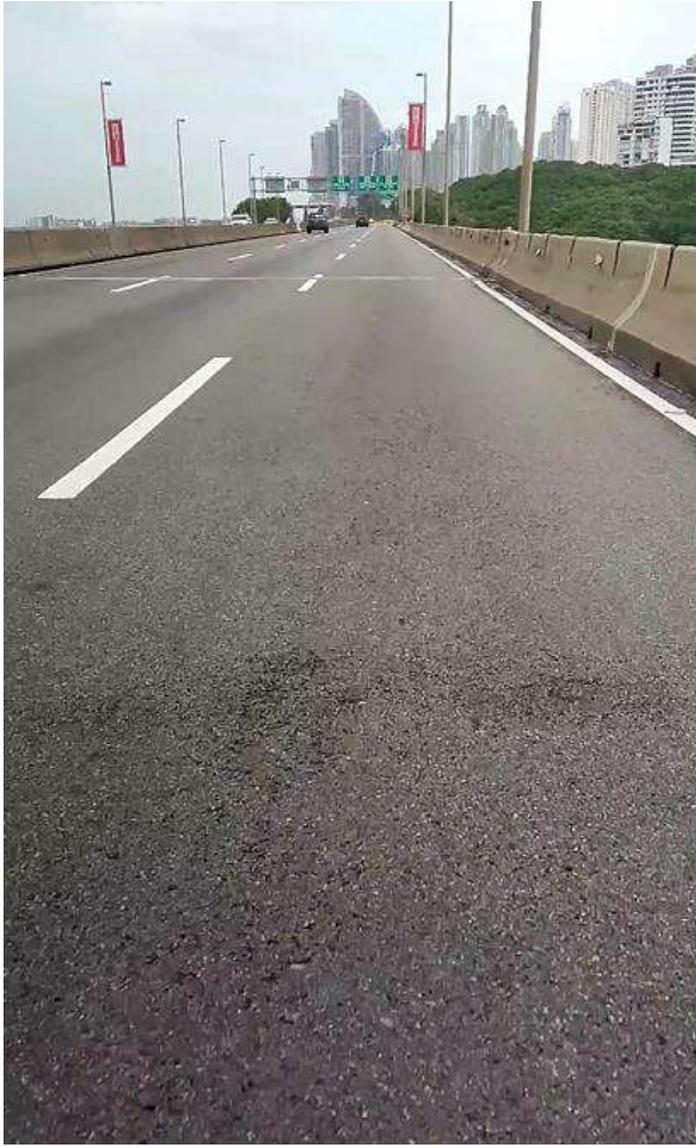
JUNTA 16-17

Carril Lento
Bache 0.75mx1.15m
