**MULTISERVICIO
CONTINENTAL S.A.**

INFORME TÉCNICO

**Estudio de Rejuvenecedores de asfalto para el puente
marino, Corredor Sur**

ENA Empresa Nacional de Autopista

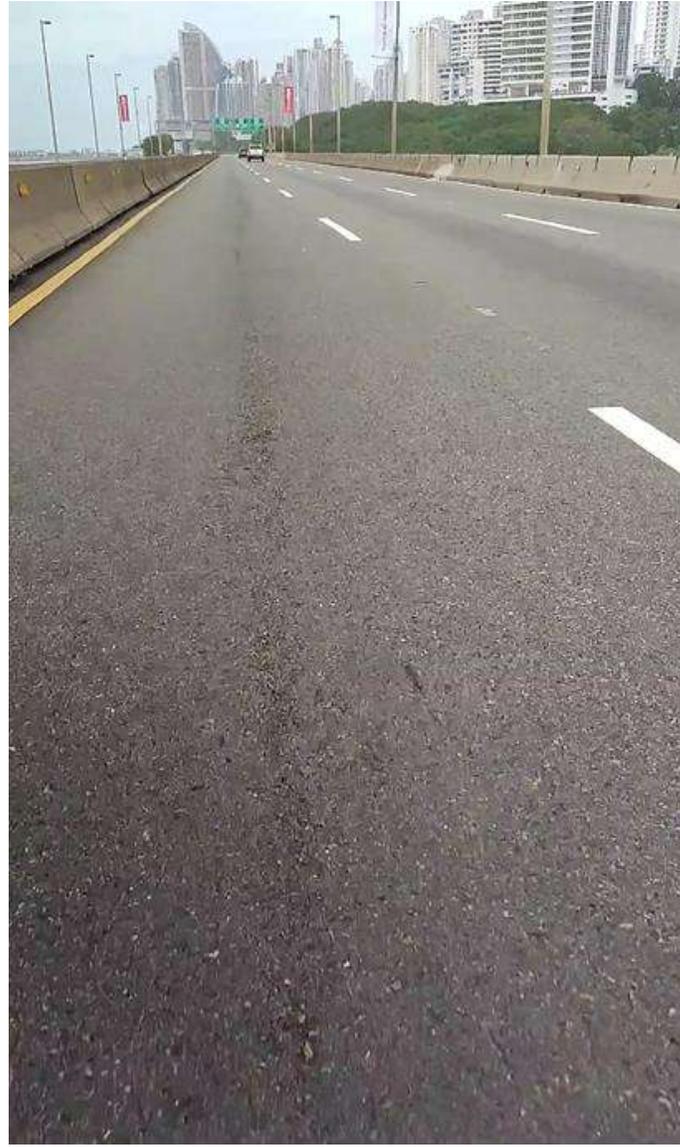
Carril Lento
Desgaste

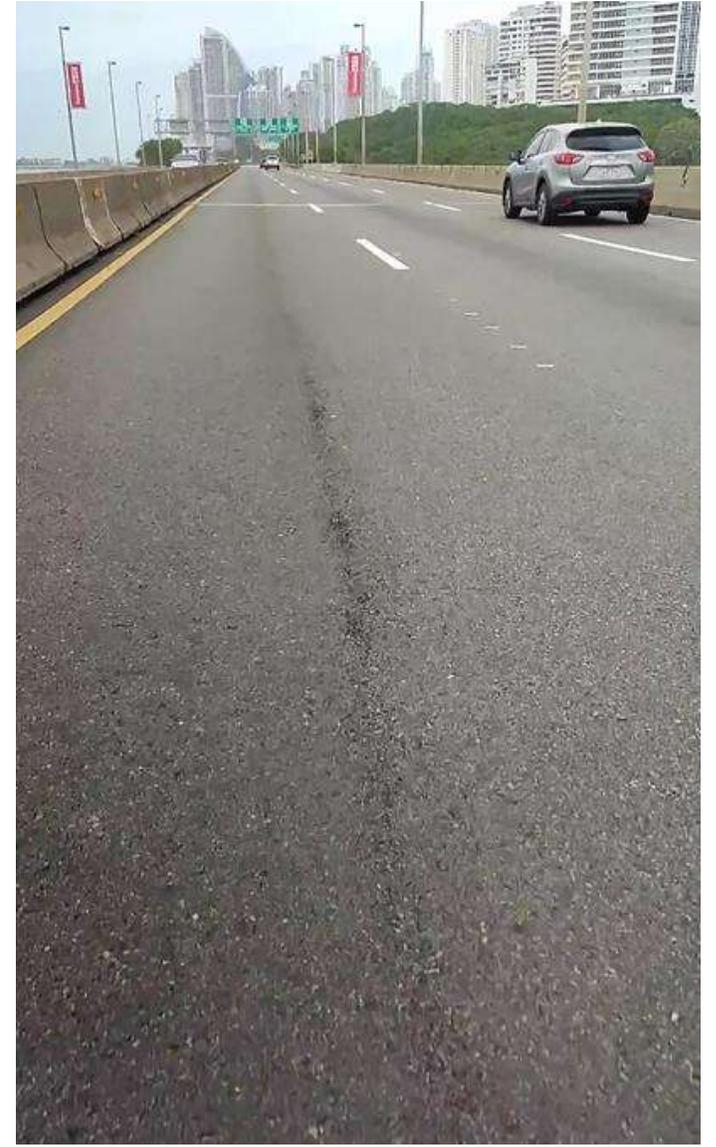
Carril Alta
Desgaste

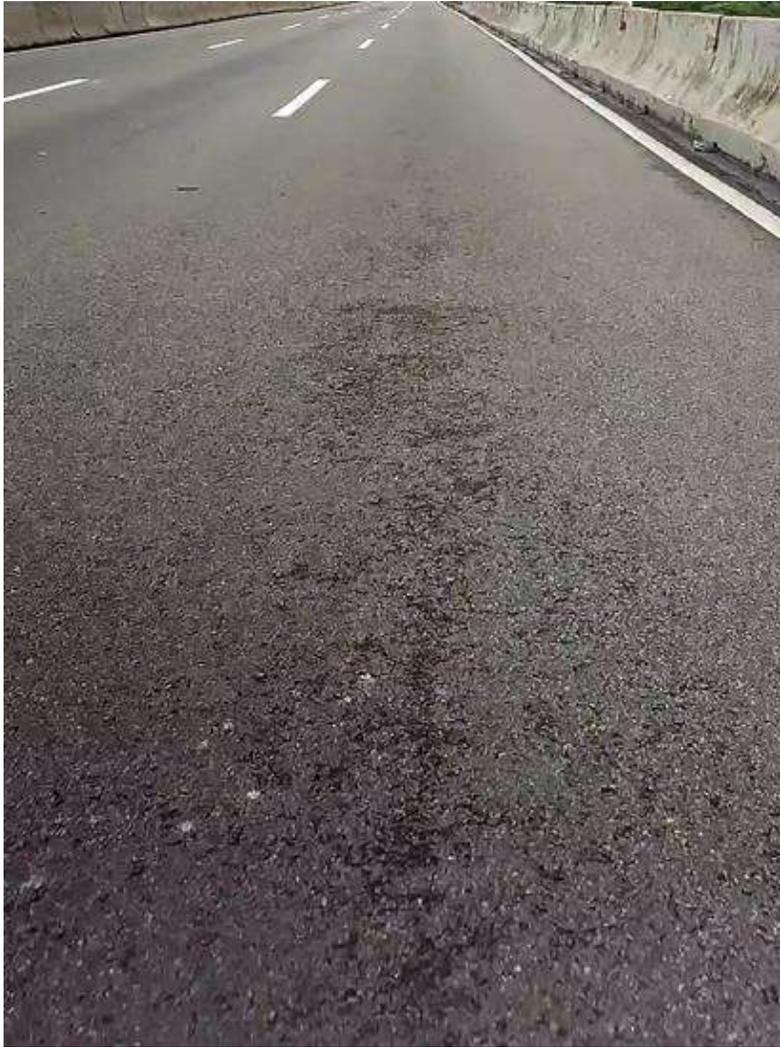
JUNTA 17-18

Carril Alta
Desgaste

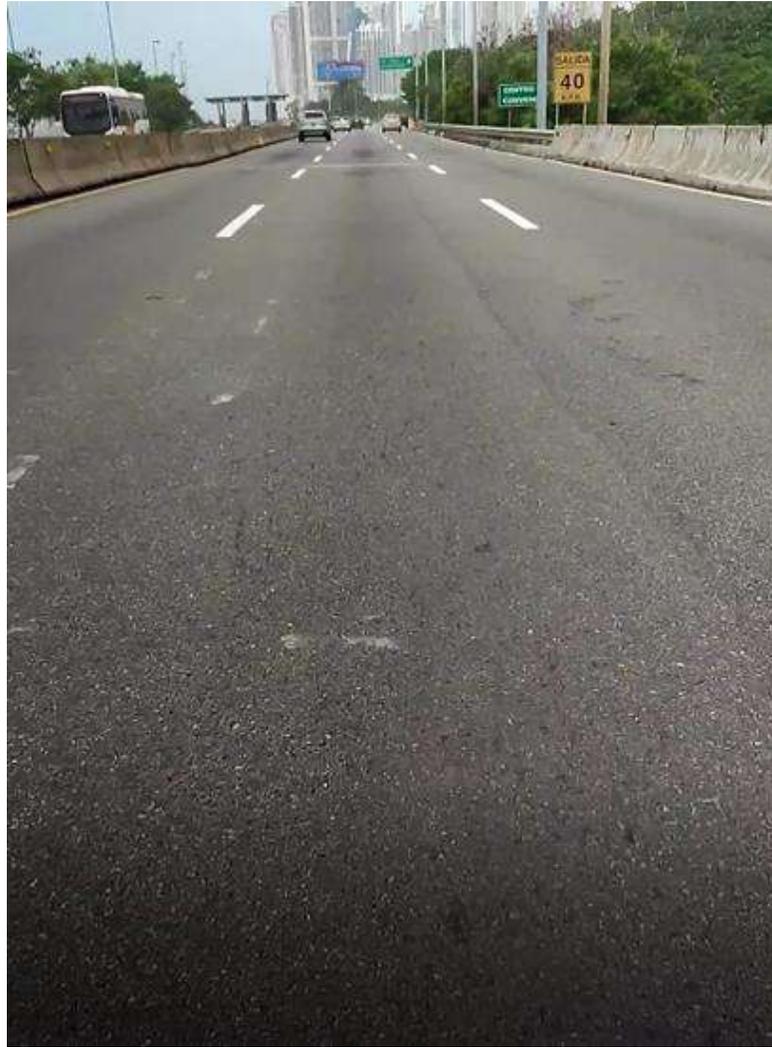
Carril Lento
Bache 1.30x4.00m

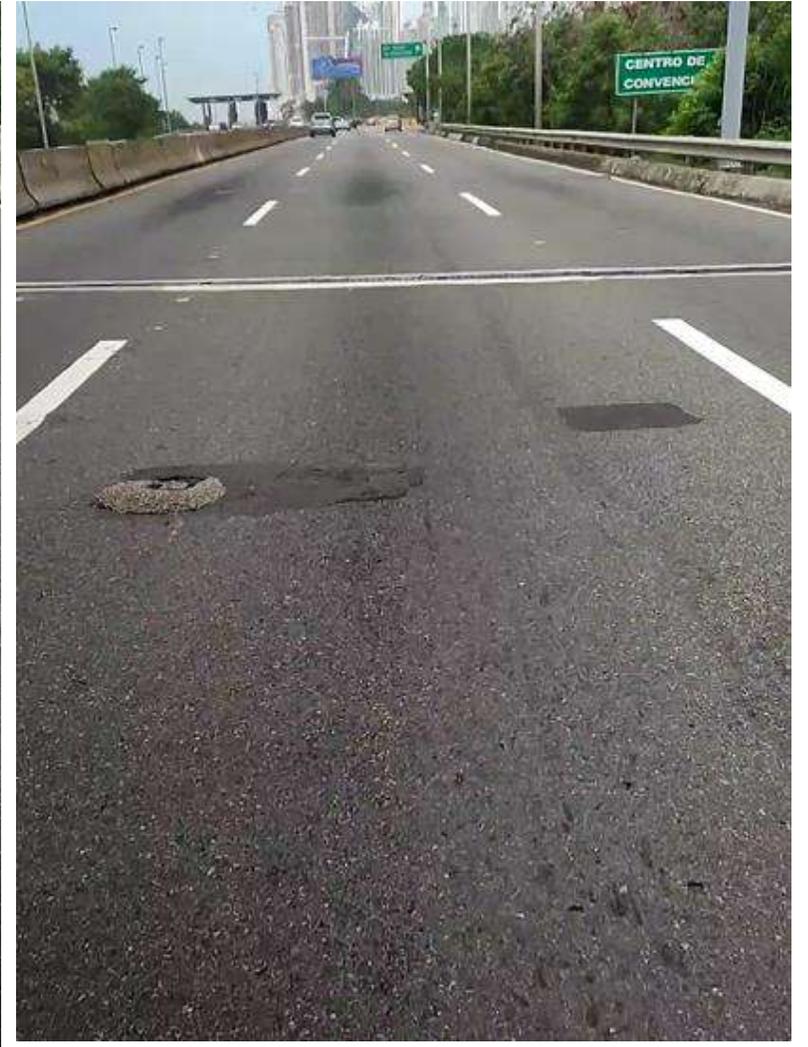
Carril Medio
Bache 0.75mx1.50m

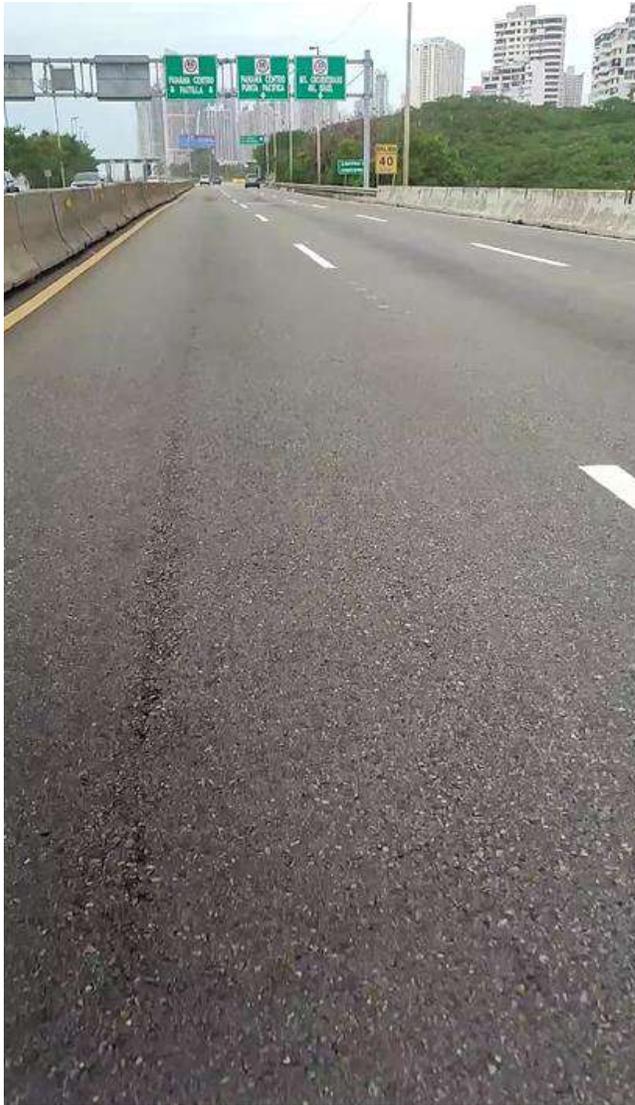
JUNTA 17-18

Carril Medio
Bache 1.30mx0.60m

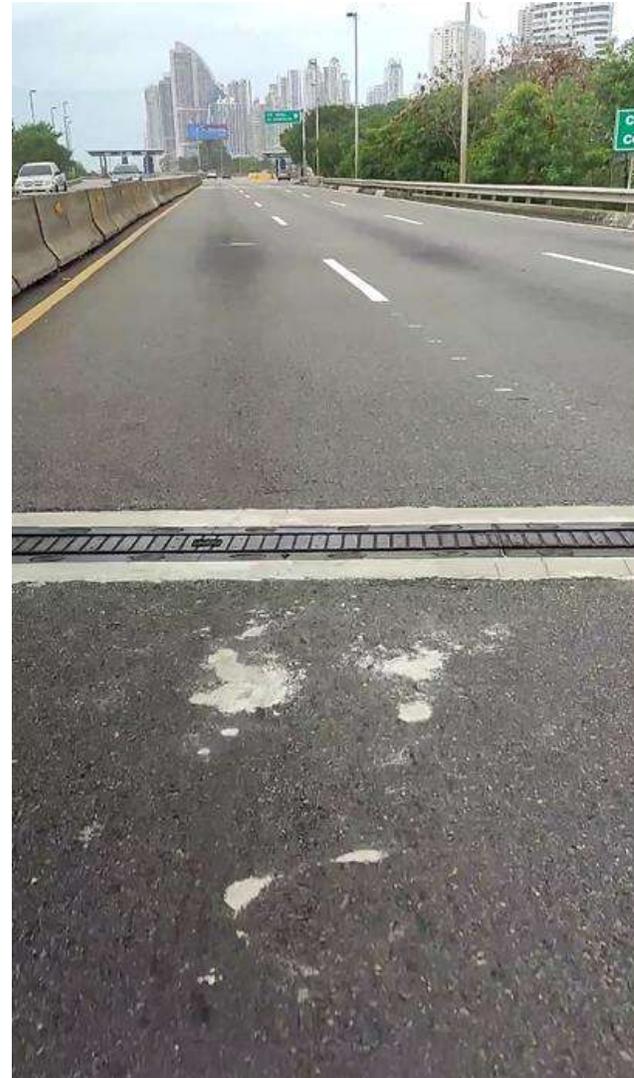
Carril Alta
Desgaste
